DOCUMENTOS ACTA FINAL CONT 24-21 HENKEL INTERNACIONAL

Contrato No.	024 DEL 06 DE JULIO DE 2020		
Objeto	OPTIMIZACIÓN Y MANTENIMIENTO AL SISTEMA DE TELEMETRÍA IMPLEMENTADO EN LA EMPRESA IBAGUERENA DE ACUEDUCTO Y ALCANTARILLADO IBAL S.A E.S.P OFICIAL		
Valor total	\$ 375'499.999		
Contratista	HENKEL INTERNACIONAL S.A.S		
Supervisores	HAROLD ROSEMBERT RODRÍGUEZ SÁNCHEZ – DIRECTOR OPERATIVO. CARLOS ANDRES CAMACHO ACUÑA – PROFESIONAL UNIVERSITARIO II, SUPERVISOR		
Fecha de Inicio	31 DE JULIO DE 2020		
Fecha de terminación	31 DE JULIO DE 2021		
Plazo de Ejecución	12 MESES		
FECHA DE ELABORACIÓN DEL ACTA FINAL	Año	Mes	Día
	2021	08	3
En la ciudad de Ibagué, en la fecha antes indicada, contratista y supervisor suscriben la presente Acta Final de Entrega y Recibo a Satisfacción del contrato antes identificado, para completar y soportar los trámites necesarios para su correspondiente pago.			
Periodo informado	17 DE ABRIL DE 2021 – 31 DE JULIO DE 2021		
Informe de las actividades desarrolladas y avaladas por el supervisor	Las actividades realizadas se encuentran anexas a la presenta acta y reposa en su contrato original. Informe de evidencias

INFORME, CONTRATO DE MANTENIMIENTO A TELEMETRIA

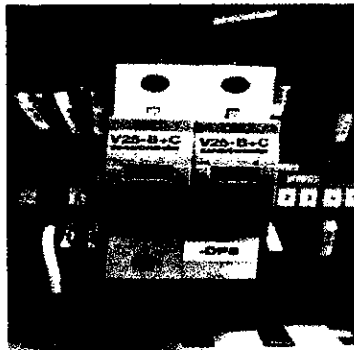
DPSs: los DPSs instalados son del tipo pastilla reemplazable, se verificaron que estos no estuvieran degradados, en la siguiente imagen se aprecia que estos se encuentran en buen estado.

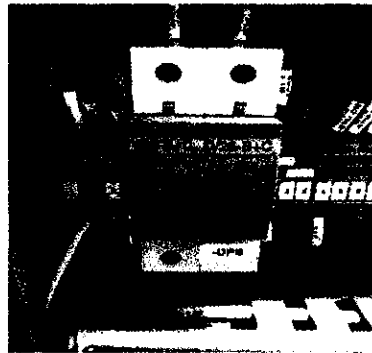
DPSs: los DPSs instalados son del tipo pastilla reemplazable, se verificaron que estos no estuvieran degradados, en la siguiente imagen se aprecia que estos se encuentran en buen estado.

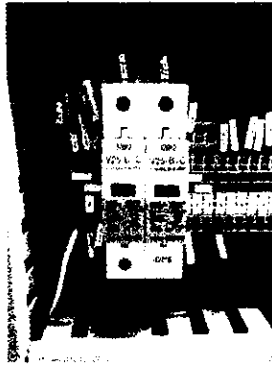
DPSs: los DPSs instalados son del tipo pastilla reemplazable, se verificaron que estos no estuvieran degradados, en la siguiente imagen se aprecia que estos se encuentran en buen estado.

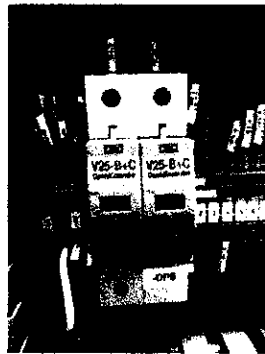
DPSs: los DPSs instalados son del tipo pastilla reemplazable, se verificaron que estos no estuvieran degradados, en la siguiente imagen se aprecia que estos se encuentran en buen estado.

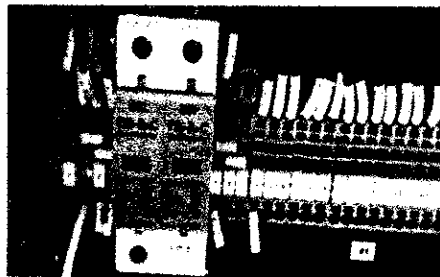
DPSs: los DPSs instalados son del tipo pastilla reemplazable, se verificaron que estos no estuvieran degradados, en la siguiente imagen se aprecia que estos se encuentran en buen estado.

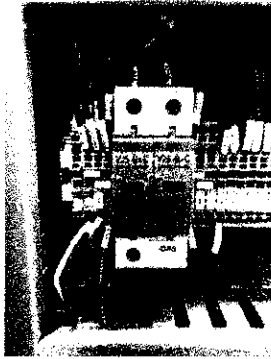
DPSs: los DPSs instalados son del tipo pastilla reemplazable, se verificaron que estos no estuvieran degradados, en la siguiente imagen se aprecia que estos se encuentran en buen estado.

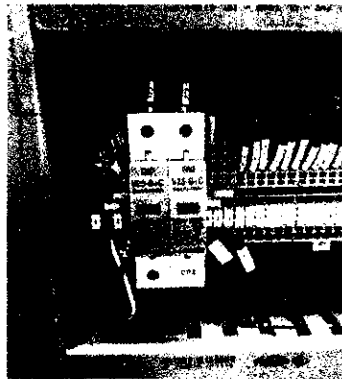
DPSs: los DPSs instalados son del tipo pastilla reemplazable, se verificaron que estos no estuvieran degradados, en la siguiente imagen se aprecia que estos se encuentran en buen estado.

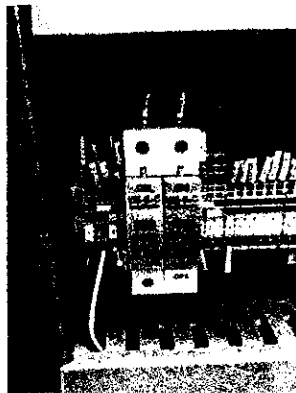
DPSs: los DPSs instalados son del tipo pastilla reemplazable, se verificaron que estos no estuvieran degradados, en la siguiente imagen se aprecia que estos se encuentran en buen estado.

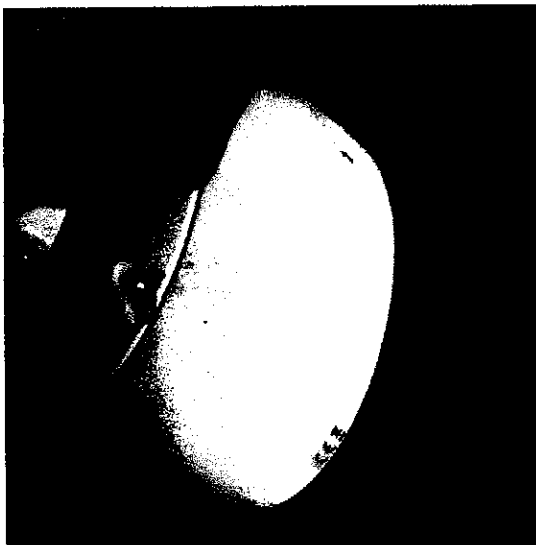
Antes.

Se realiza mantenimiento y limpieza a la cámara domo PTZ, la cual se evidencia con rastros de telaraña, insectos y demás, damos limpieza y respectiva fumigación para evitar plagas y en caso tal, daño de equipos.

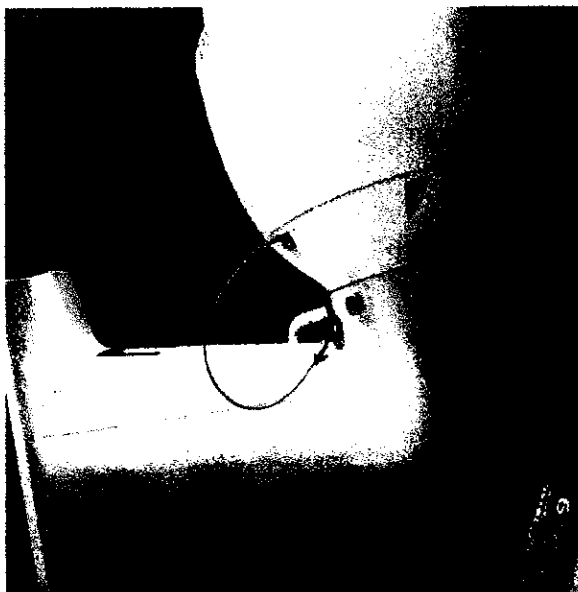
- Limpieza dentro de los soportes de la cámara (telarañas e insectos), obstruye movimiento.

- Limpieza de soporte de la cámara, para evita daño en cableado.

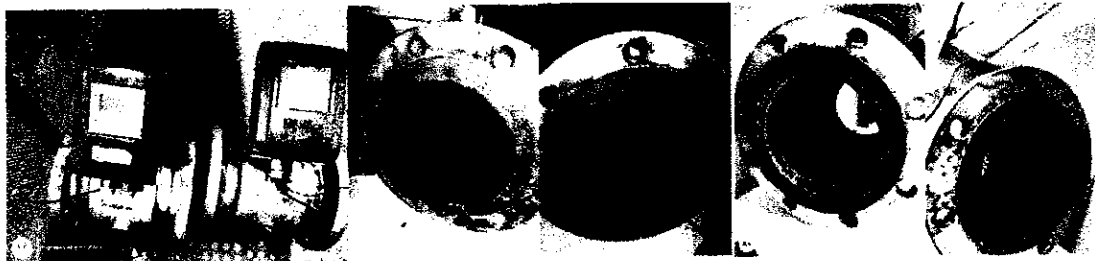
Se realiza inspección visual de los equipos, dónde se evidencia un desgaste normal en su parte física por operación, los medidores en su parte interna no presenta deformaciones o daños que afecten la correcta medición del instrumento.

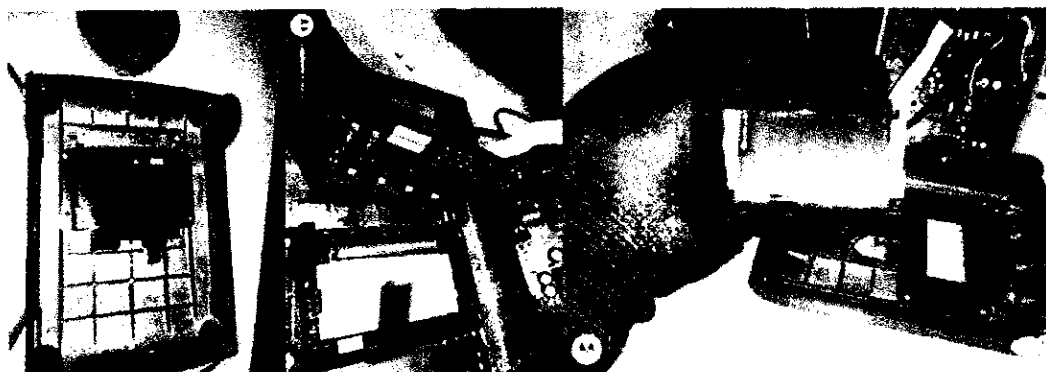
Se realiza la verificación interna del instrumento, dónde se evidencia que el bus que conecta la electrónica y el display se encuentra roto por esta razón no se visualizaba si el instrumento funcionaba, adicional a esto el display presenta avería de golpe

Se procede a realizar cambio de display, permitiendo validar el funcionamiento del equipo, se validan datos de resistencia de bobinas y sensores corroborando que no presentan daños.

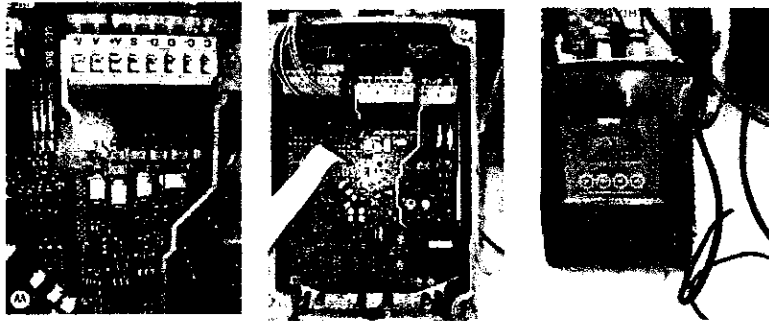
Se realiza la verificación interna del instrumento, los buses de conexión se encuentran en buen estado, el Display funciona correctamente sin embargo la tarjeta electrónica también se encuentran quemados los componentes de la salida de corriente.

Se valida el funcionamiento del equipo, se validan datos de resistencia de bobinas y sensores corroborando que no presentan daños.
