DOCUMENTOS ACTA 04 CONT 024-20 HENKEL INTERNACIONAL

Contrato No.	024 DEL 08 DE JULIO DE 2020		
Objeto	OPTIMIZACIÓN Y MANTENIMIENTO AL SISTEMA DE TELLMETRIA IMPLEMENTADO EN LA EMPRESA ISACUERENA DE ACUEDUCTO Y ALCANTARILLADO IBAL S A E S.P OFICIAL		
Valor total	\$ 375'499 999		
Contratista	HENKEL INTERNACIONAL S A S		
Supervisor	HAROLD ROSEMBERT RODRIGUEZ SANCHEZ - DIRECTOR OPERATIVO. CARLOS ANDRES CAMACHO ACUÑA - PROFESIONAL UNIVERSITARIO II SUPERVISOR		
Fecha de inicio	31 DE JULIO DE 2020		
Fecha de terminación	31 DE JULIO DE 2021		
Plazo de Ejecución	12 MESES		
FECHA DE ELABORACIÓN DEL ACTA PARCIAL	Año	Mes	Día
	2021	04	16 ✓
En la ciudad de Ibagué, en la fecha antes indicada, contratista y supervisor suscriben la presente Acta Parcial No. 4 del contrato antes identificado. Para completar y soportar los trámites necesarios para su correspondiente pago.			
Periodo informado	15 DE MARZO DE 2021 – 16 DE ABRIL DE 2021 ✓		
Actividades desarrolladas	Las actividades realizadas se encuentran anexas a la presente acta y reposa en su contrato original.

Asunto: Plan de trabajo de Mantenimiento telemetría

Con referencia al contrato N° 024 de MANTENIMIENTO AL SISTEMA DE TELEMETRIA, que tiene

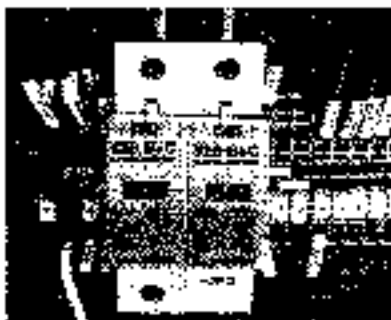
DPSs: los DPSs instalados son del tipo pastilla reemplazable, se verificaron que estos no estuvieran degradados, en la siguiente imagen se aprecia que estos se encuentran en buen estado.

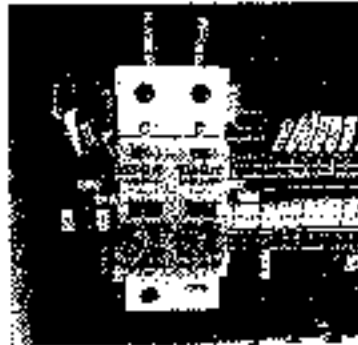
DPSs: los DPSs instalados son del tipo pastilla reemplazable, se verificaron que estos no estuvieran degradados. en la siguiente imagen se aprecia que estos se encuentran en buen estado.

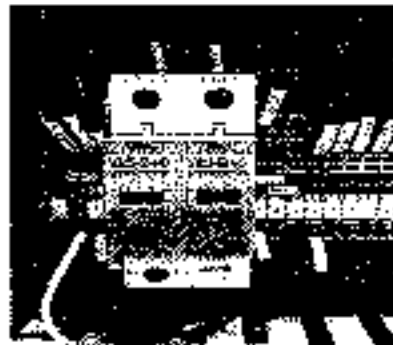
DPSS. los DPSS instalados son del tipo pastilla reemplazable, se verificaron que estos no estuvieran degradados, en la siguiente imagen se aprecia que estos se encuentran en buen estado.

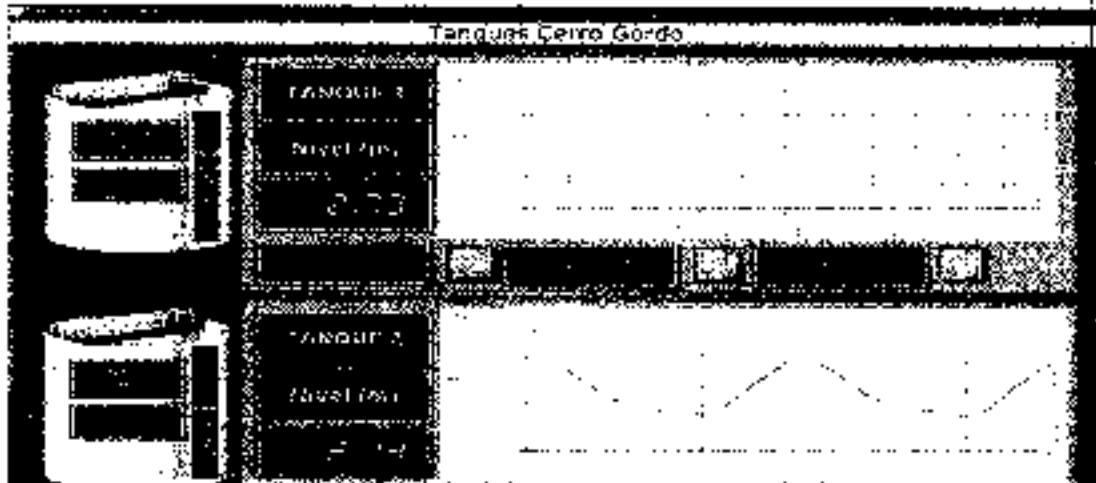
DURACION DE OPERACIÓN DE LAS BATERIAS (23Horas)

Grafica del histórico de la RTU, en esta se puede observar el histórico del Nivel, histórico de la red eléctrica. Esta última se indica de color verde y en donde el flanco de subida es con tensión eléctrica en el tablero y el flanco de bajada indica sin tensión eléctrica. En la anterior imagen, se evidencia que el intervalo del flanco de bajada de la gráfica de color verde (histórico de tensión en el tablero) los datos que pertenece a la gráfica de nivel (color azul) se aprecian de manera continua.

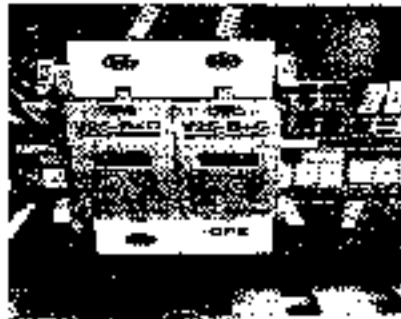
DPSS: los DPSS instalados son del tipo pastilla reemplazable, se verificaron que estos no estuvieran degradados, en la siguiente imagen se aprecia que estos se encuentran en buen estado.

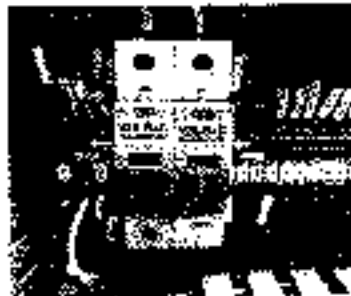
DPSs: los DPSs instalados son del tipo pastilla reemplazable, se verificaron que estos no estuvieran degradados, en la siguiente imagen se aprecia que estos se encuentran en buen estado.

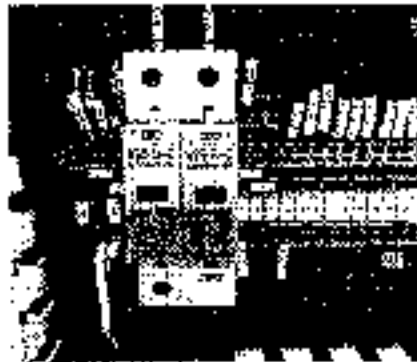
DPSs: los DPSs instalados son del tipo pastilla reemplazable, se verificarán que estos no estuvieran degradados, en la siguiente imagen se aprecia que estos se encuentran en buen estado.

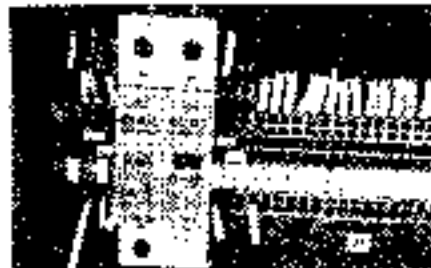
DPSs: los DPSs instalados son del tipo pastilla reemplazable, se verificaron que estos no estuvieran degradados, en la siguiente imagen se aprecia que estos se encuentran en buen estado.

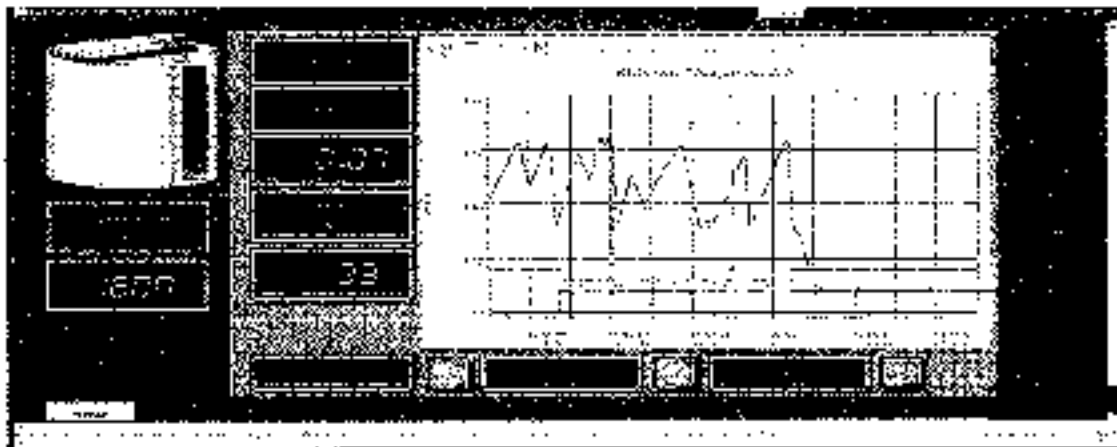
DURACION DE OPERACIÓN DE LAS BATERIAS (23Horas)

Gráfica del histórico de la RTU, en esta se puede observar el histórico del Nivel, histórico de la red eléctrica. Esta última se indica de color verde y en donde el flanco de subida es con tensión eléctrica en el tablero y el flanco de bajada indica sin tensión eléctrica. En la anterior imagen, se evidencia que el intervalo del flanco de bajada de la gráfica de color verde (histórico de tensión en el tablero) los datos que pertenecen a la gráfica de nivel (color azul) se aprecian de manera continua.
