## Fwd: DOCUMENTOS CUENTA ACTA 02 , CONT 24-20 HENKEL INTERNACIONAL

<b>Contrato No.</b>	024 DEL 06 DE JULIO DE 2020						
<b>Objeto</b>	OPTIMIZACIÓN Y MANTENIMIENTO AL SISTEMA DE TELEMETRÍA IMPLEMENTADO EN LA EMPRESA IBAGUERENA DE ACUEDUCTO Y ALCANTARILLADO IBAL S.A E.S.P OFICIAL						
<b>Valor total</b>	\$ 375'499.999						
<b>Contratista</b>	HENKEL INTERNACIONAL S.A.S						
<b>Supervisor</b>	HAROLD ROSEMBERT RODRÍGUEZ SÁNCHEZ – DIRECTOR OPERATIVO. CARLOS ANDRES CAMACHO ACUÑA – PROFESIONAL UNIVERSITARIO II, DIRECCIÓN OPERATIVA						
<b>Fecha de Inicio</b>	31 DE JULIO DE 2020						
<b>Fecha de terminación</b>	31 DE JULIO DE 2021						
<b>Plazo de Ejecución</b>	12 MESES						
<b>FECHA DE ELABORACIÓN DEL ACTA PARCIAL</b>							
	<table border="1"> <thead> <tr> <th>Año</th> <th>Mes</th> <th>Día</th> </tr> </thead> <tbody> <tr> <td align="center">2020</td> <td align="center">11</td> <td align="center">26</td> </tr> </tbody> </table>	Año	Mes	Día	2020	11	26
Año	Mes	Día					
2020	11	26					
En la ciudad de Ibagué, en la fecha antes indicada, contratista y supervisor suscriben la presente Acta Parcial No. 2 del contrato antes identificado. Para completar y soportar los trámites necesarios

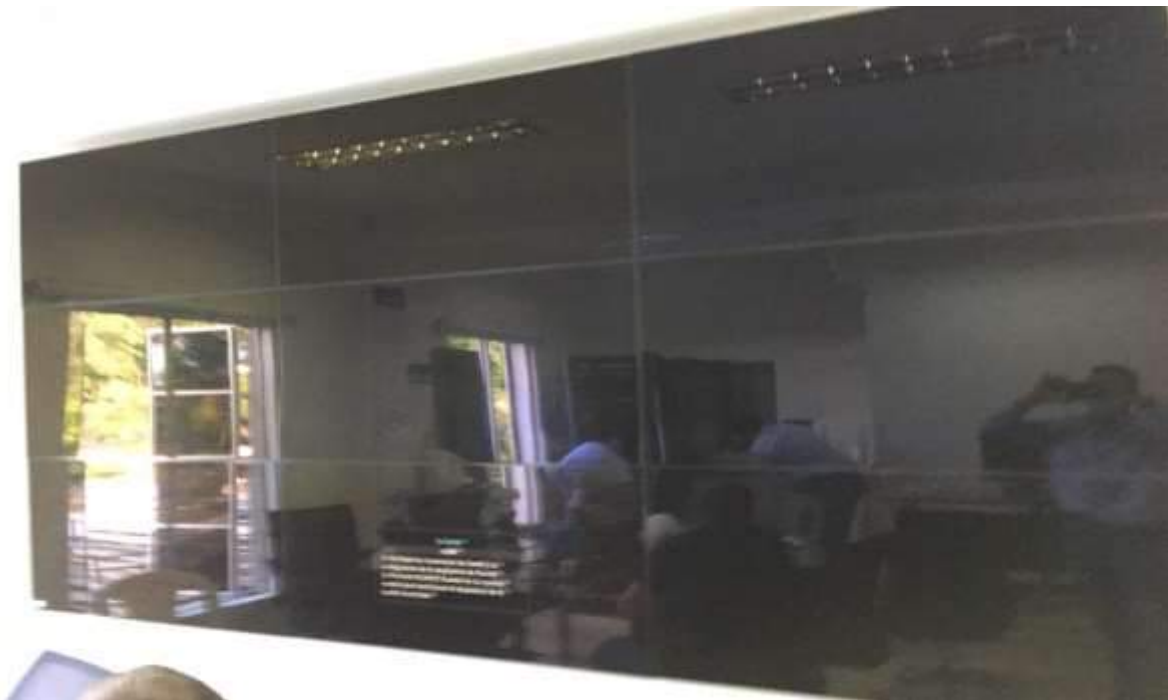
**Antes de mantemiento**

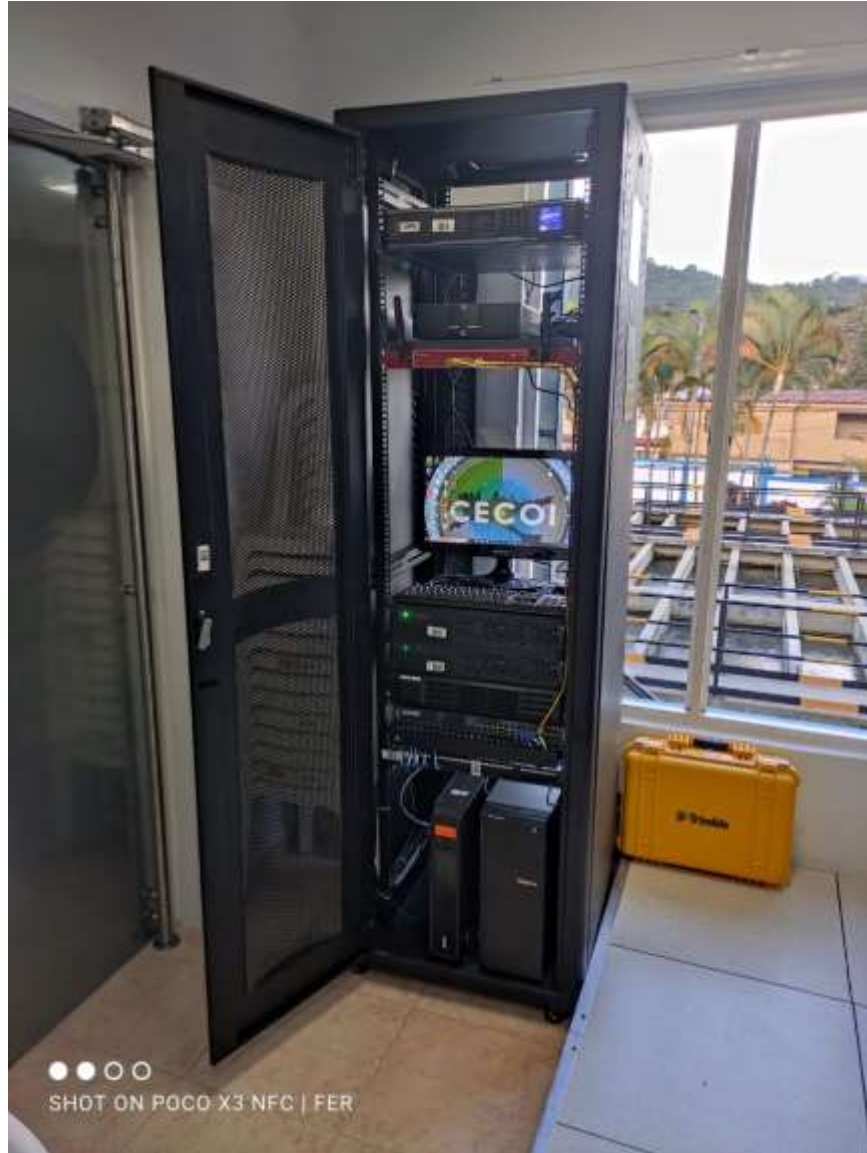
## ESTADO FINAL RACK DE COMUNICACIONES

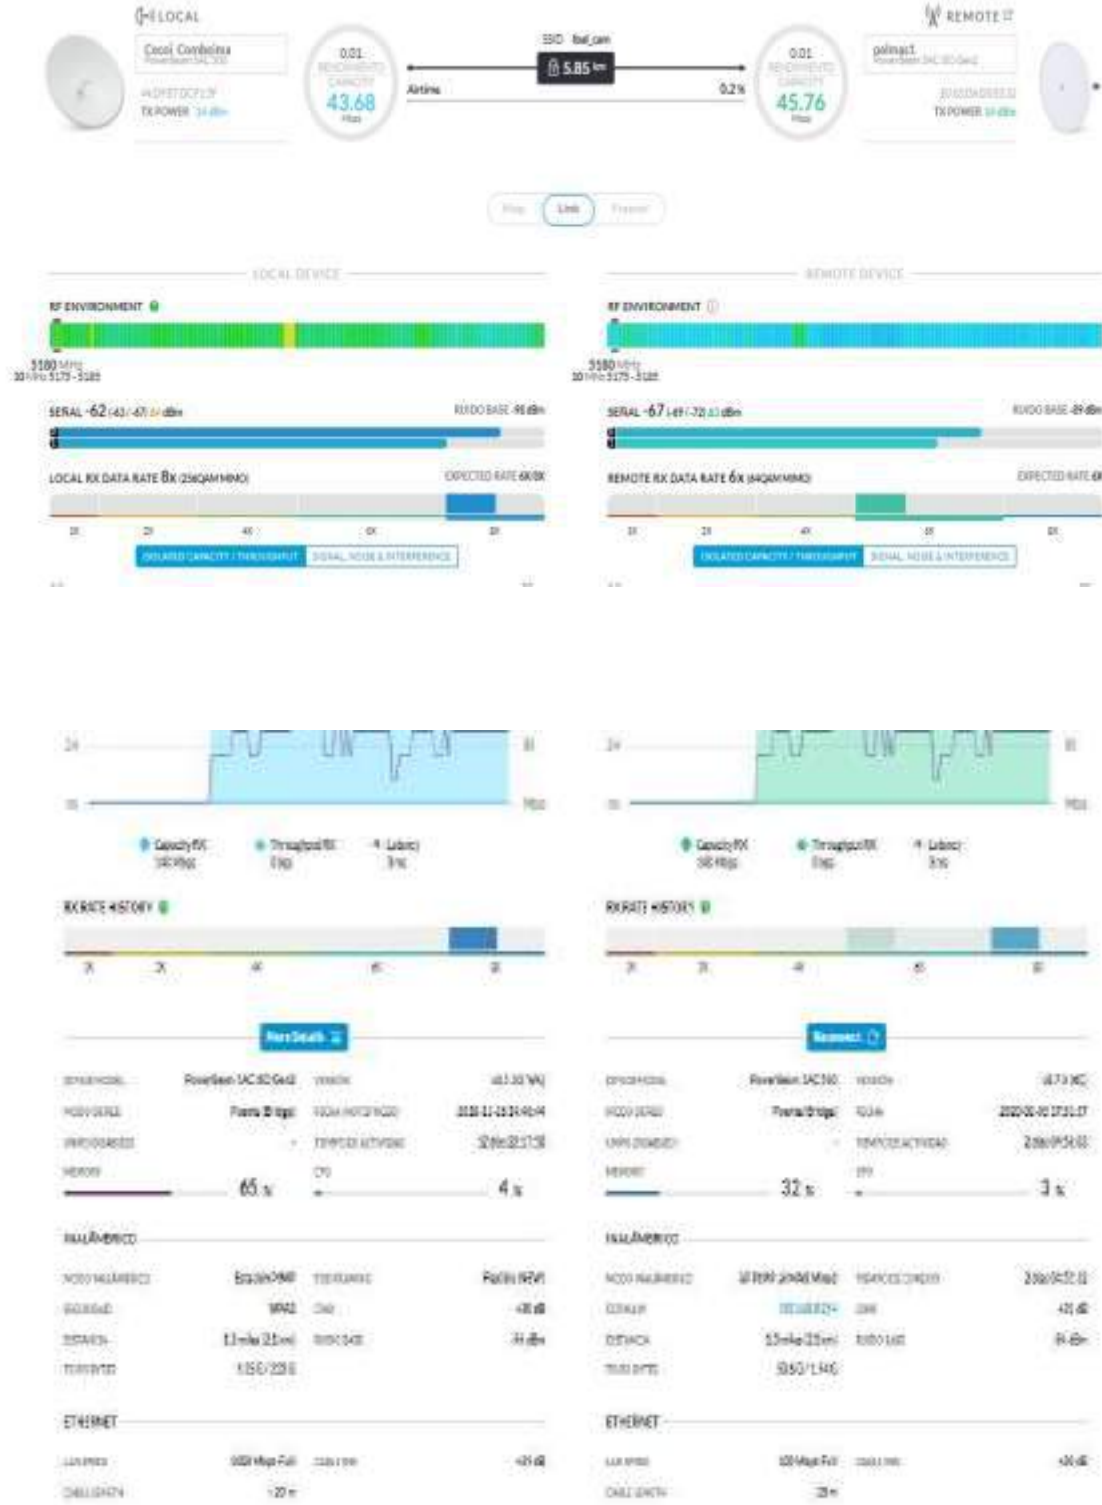
**Antes**

- Limpieza y mantenimiento a radio de comunicaciones receptor camara combeima

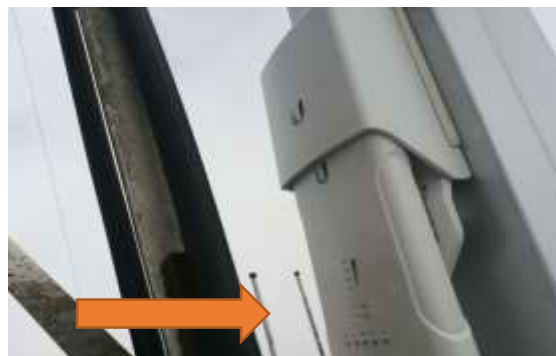
- Radio rocket dispositivo el cual se cambia de la antena sectorial, en caso de descarga eléctrica.

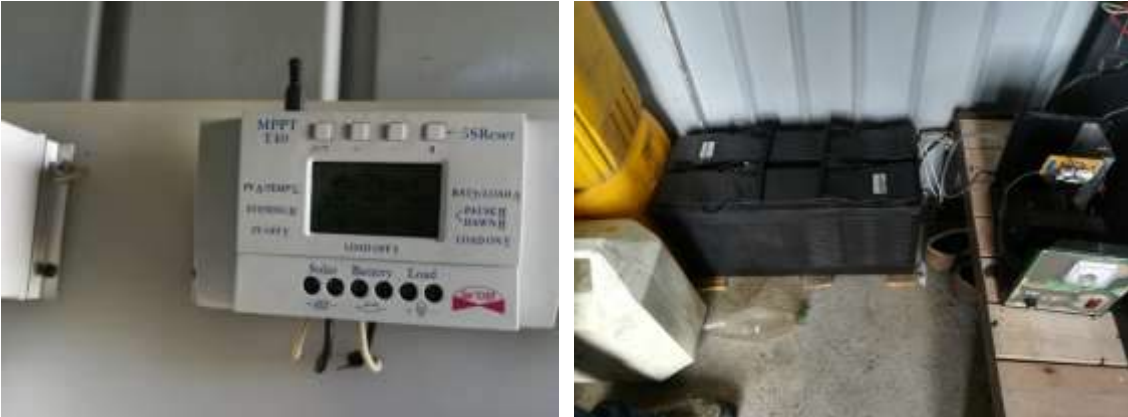
- Regulador y baterías en caso de falla eléctrica, entran en funcionamiento las baterías

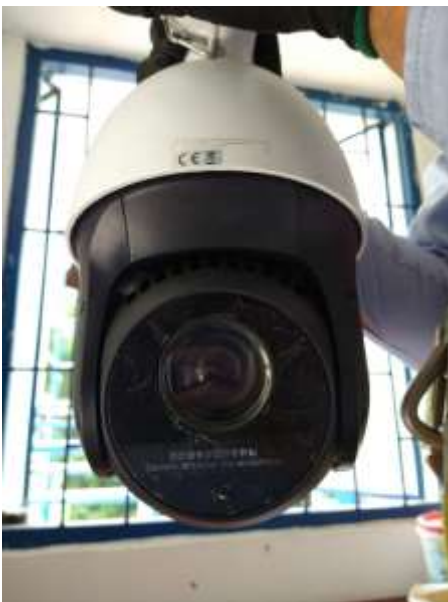
Antes.

Se realiza mantenimiento y limpieza a la cámara domo PTZ, la cual se evidencia con rastros de telaraña, insectos y demás, damos limpieza y respectiva fumigación para evitar plagas y en caso tal, daño de equipos.

**Trabajo realizado, mantenimiento a Cámara PTZ 360 señal Combeima-CECOI. Ubicada en Bocatoma Combeima IBAL.**

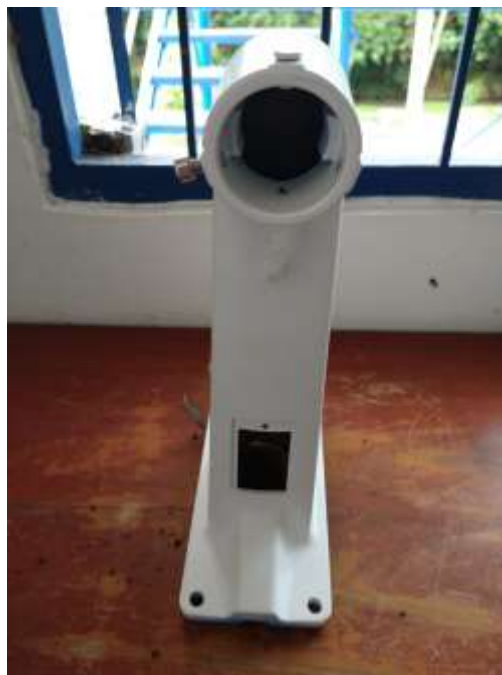
- Limpieza de soporte de la cámara, para evita daño en cableado.

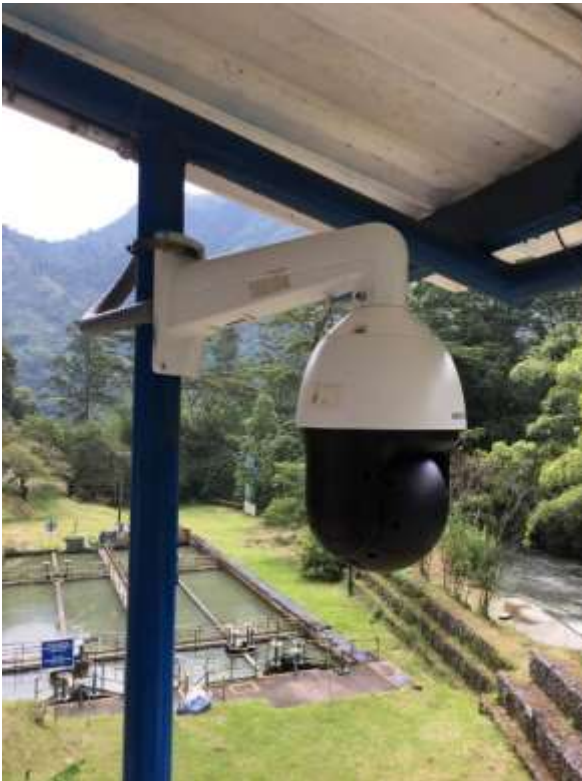
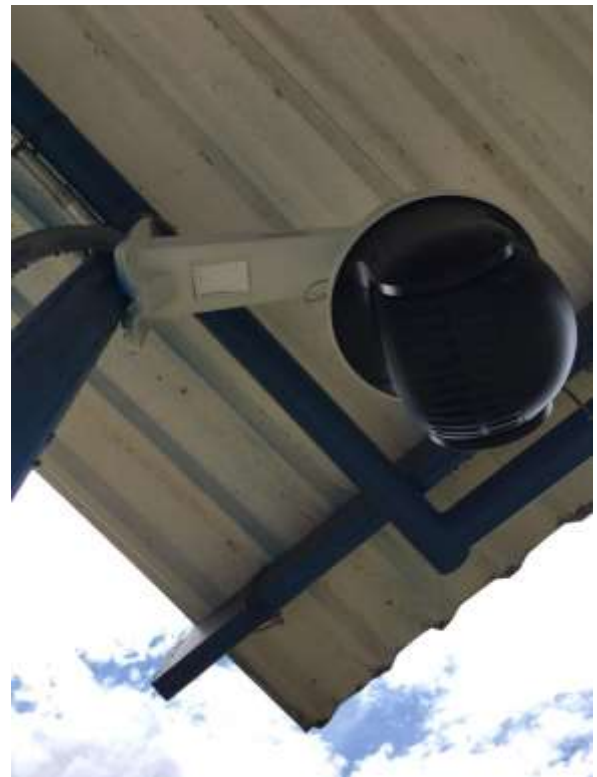
ESTADO FINAL CÁMARA COMBEIMA

En el mantenimiento # 2 del año 2020 realizado para la visualización de la cámara CECOI-BOCATOMA COMBEIMA se evidenció que se encuentra en buenas condiciones, se realizó mantenimiento, limpieza y fumigación contra plagas en el sector vereda las palmas, para garantizar la trasmisión de cámara en vivo de la Bocatoma, , se realizó un cambio de radios de comunicación en el enlace de la bocatoma combeima-vereda las palmas-CECOI por daño de los radios de comunicación. radios. Los instalados son de última generación, por lo tanto, el enlace se dejó funcionando de manera correcta Las protecciones también se encuentran sin ningún desgaste (reguladores), Baterías. Los radios de comunicación se encuentran operando sin ningún inconveniente y el cableado y terminales se observan en buen estado sin ningún desgaste.

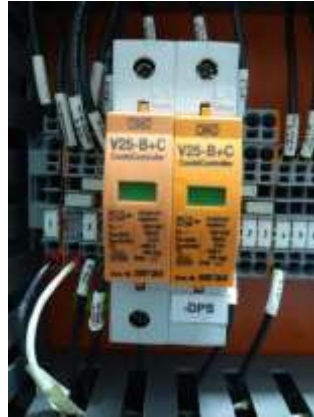
DPSs: los DPSs instalados son del tipo pastilla reemplazable, se verificaron que estos no estuvieran degradados, en la siguiente imagen se aprecia que estos se encuentran en buen estado.

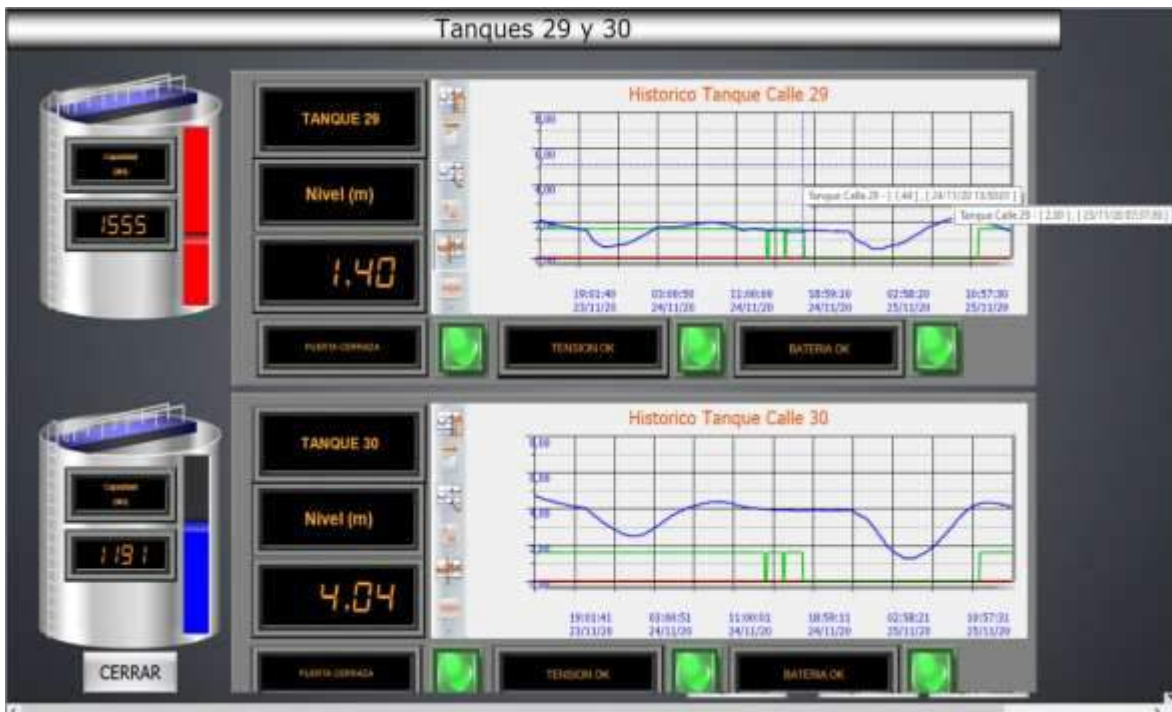
Línea de color verde, donde se evidencia la tensión eléctrica en el sitio. En el cual, 1 es con tensión eléctrica en el tablero y 0 es sin tensión eléctrica. En la anterior imagen se evidencia que el intervalo 0 de la gráfica verde, la telemetría siguió operando sin ningún contratiempo (grafica de color azul), tiempo en que se hizo las pruebas de las baterías.

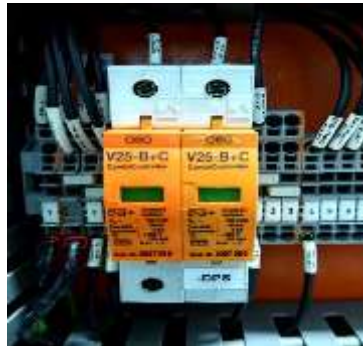
DPSs: los DPSs instalados son del tipo pastilla reemplazable, se verificaron que estos no estuvieran degradados, en la siguiente imagen se aprecia que estos se encuentran en buen estado.

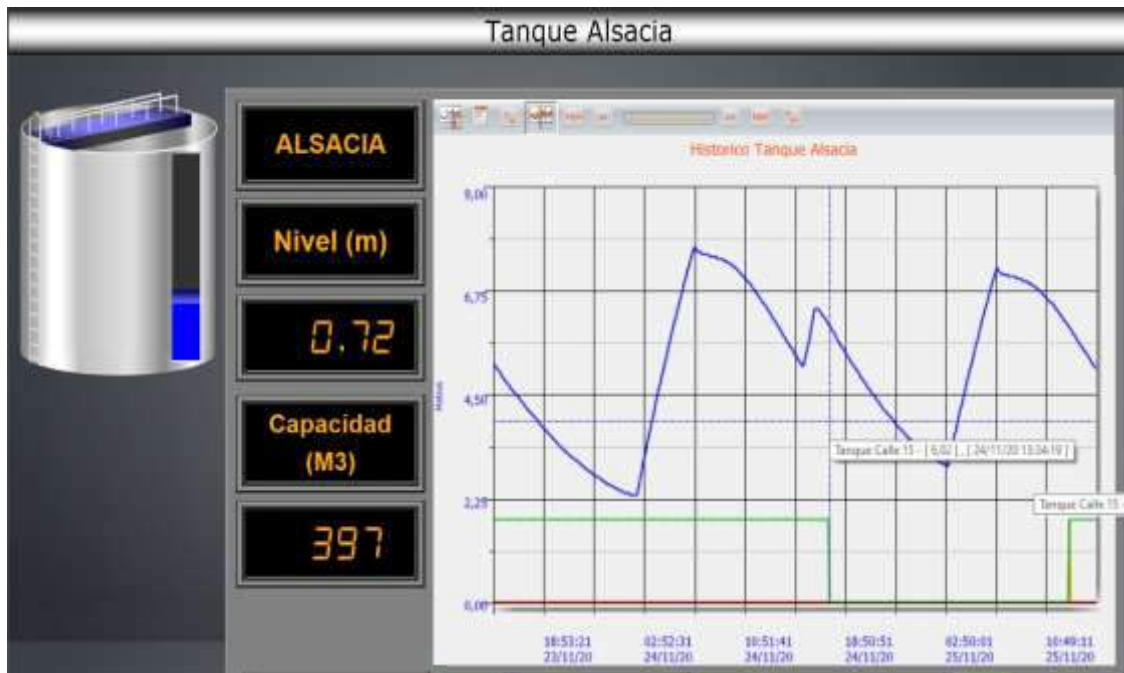
Línea de color verde, donde se evidencia la tensión eléctrica en el sitio. En el cual, 1 es con tensión eléctrica en el tablero y 0 es sin tensión eléctrica. En la anterior imagen se evidencia que el intervalo 0 de la gráfica verde, la telemetría siguió operando sin ningún contratiempo (grafica de color azul), tiempo en que se hizo las pruebas de las baterías.

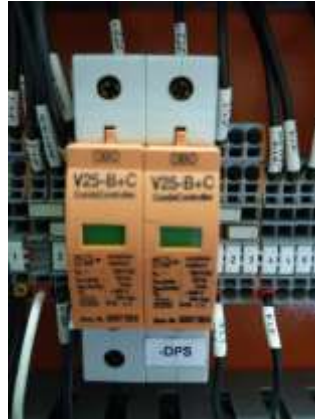
DPSs: los DPSs instalados son del tipo pastilla reemplazable, se verificaron que estos no estuvieran degradados, en la siguiente imagen se aprecia que estos se encuentran en buen estado.

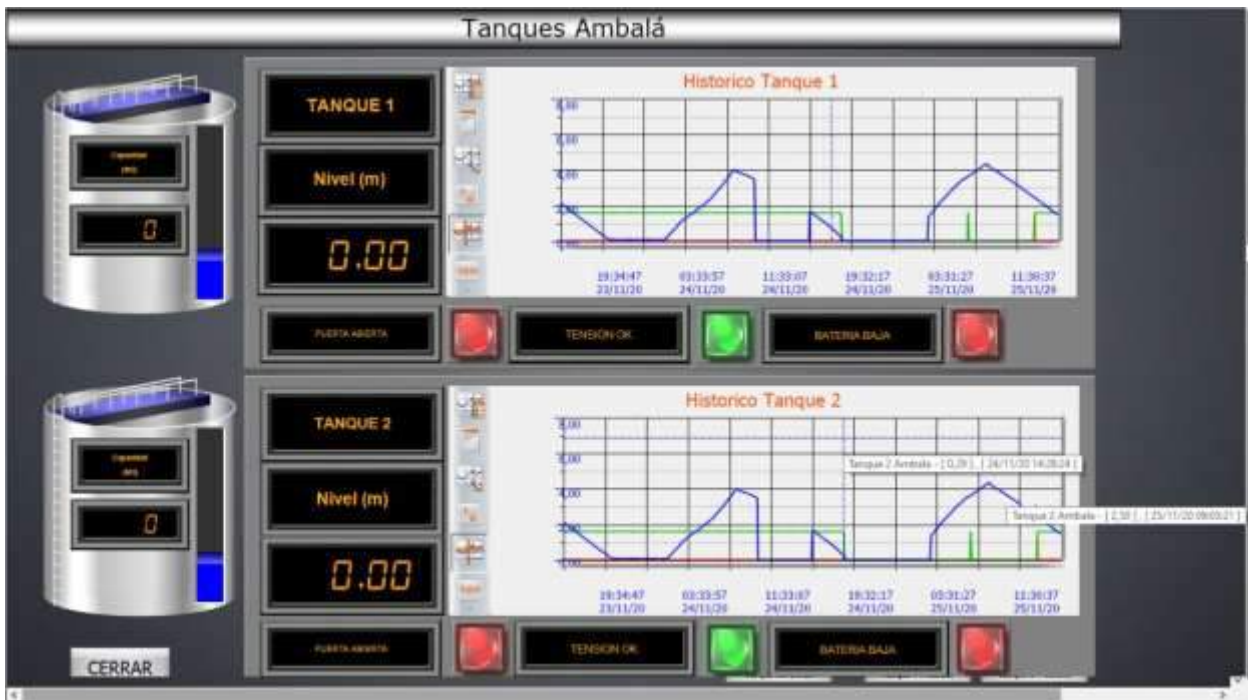
Línea de color verde, donde se evidencia la tensión eléctrica en el sitio. En el cual, 1 es con tensión eléctrica en el tablero y 0 es sin tensión eléctrica. En la anterior imagen se evidencia que el intervalo 0 de la gráfica verde, la telemetría siguió operando sin ningún contratiempo (grafica de color azul), tiempo en que se hizo las pruebas de las baterías.

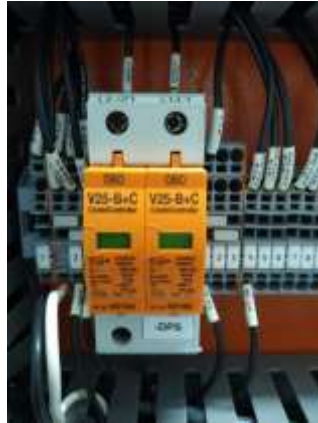
DPSs: los DPSs instalados son del tipo pastilla reemplazable, se verificaron que estos no estuvieran degradados, en la siguiente imagen se aprecia que estos se encuentran en buen estado.

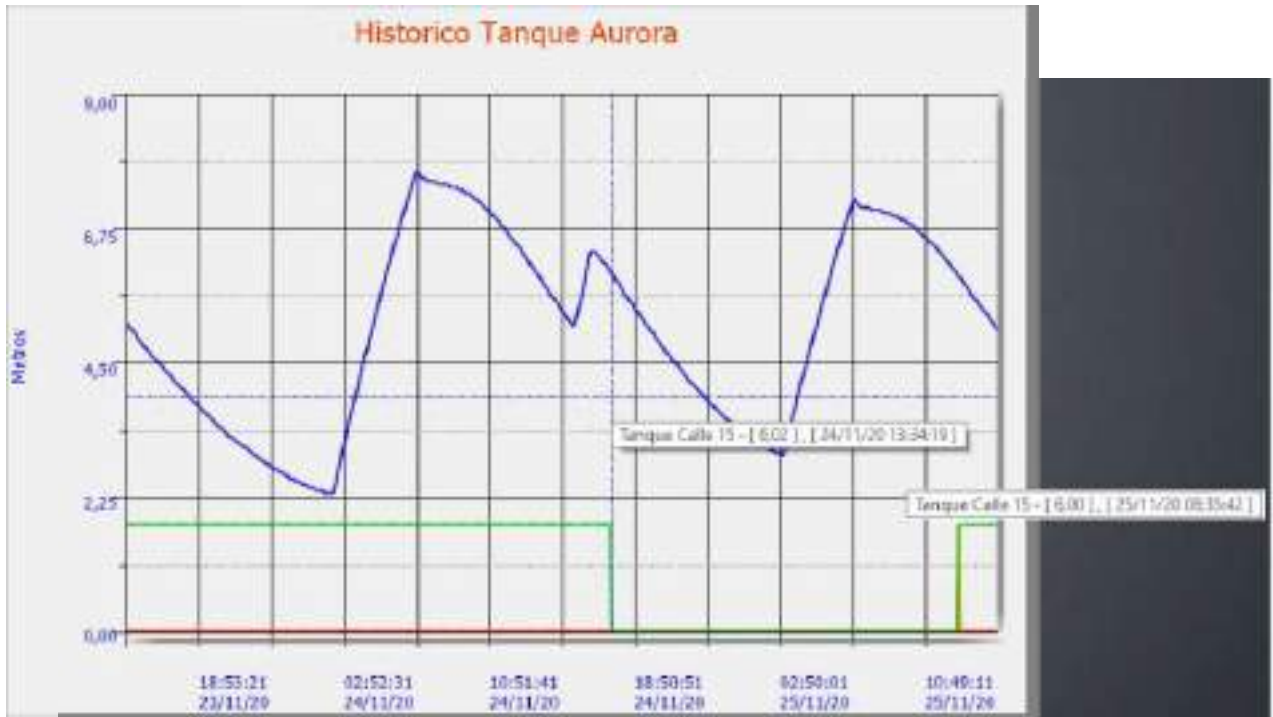
Línea de color verde, donde se evidencia la tensión eléctrica en el sitio. En el cual, 1 es con tensión eléctrica en el tablero y 0 es sin tensión eléctrica. En la anterior imagen se evidencia que el intervalo 0 de la gráfica verde, la telemetría siguió operando sin ningún contratiempo (grafica de color azul), tiempo en que se hizo las pruebas de las baterías.

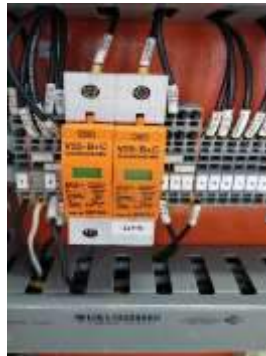
DPSs: los DPSs instalados son del tipo pastilla reemplazable, se verificaron que estos no estuvieran degradados, en la siguiente imagen se aprecia que estos se encuentran en buen estado.

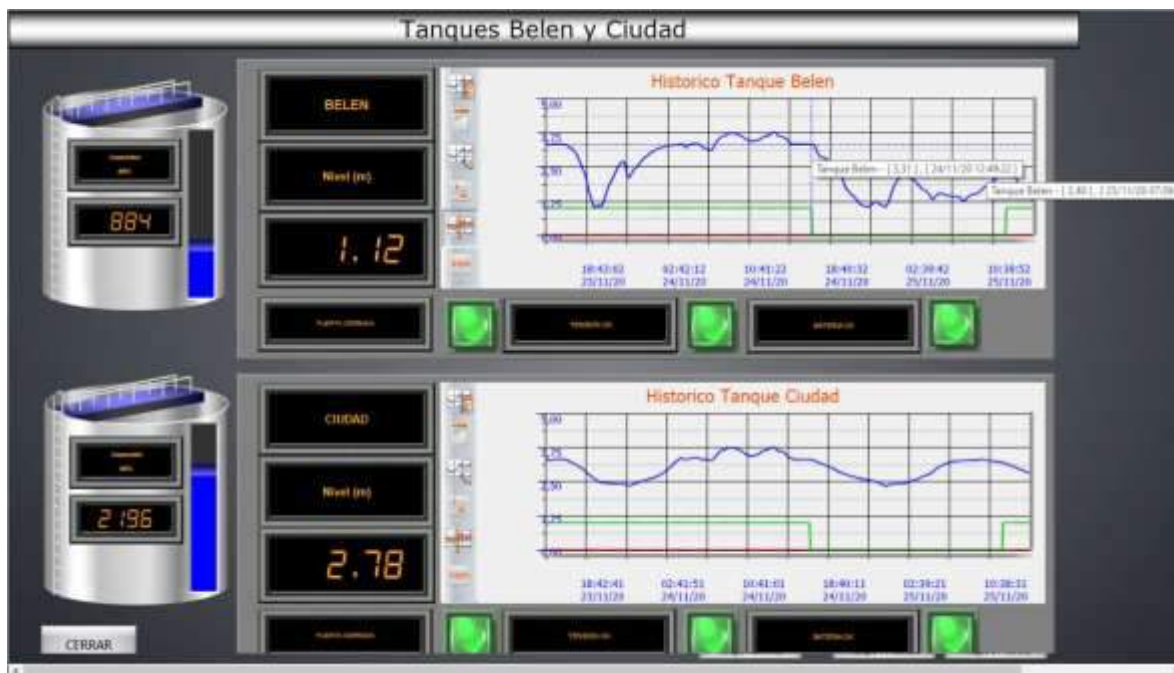
Línea de color verde, donde se evidencia la tensión eléctrica en el sitio. En el cual, 1 es con tensión eléctrica en el tablero y 0 es sin tensión eléctrica. En la anterior imagen se evidencia que el intervalo 0 de la gráfica verde, la telemetría

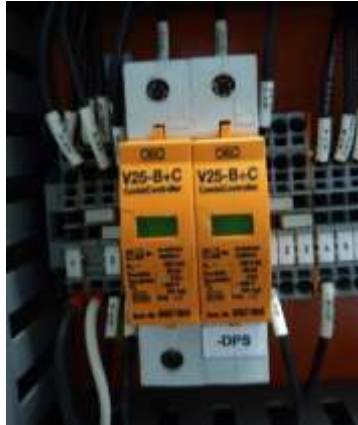
DPSs: los DPSs instalados son del tipo pastilla reemplazable, se verificaron que estos no estuvieran degradados, en la siguiente imagen se aprecia que estos se encuentran en buen estado.

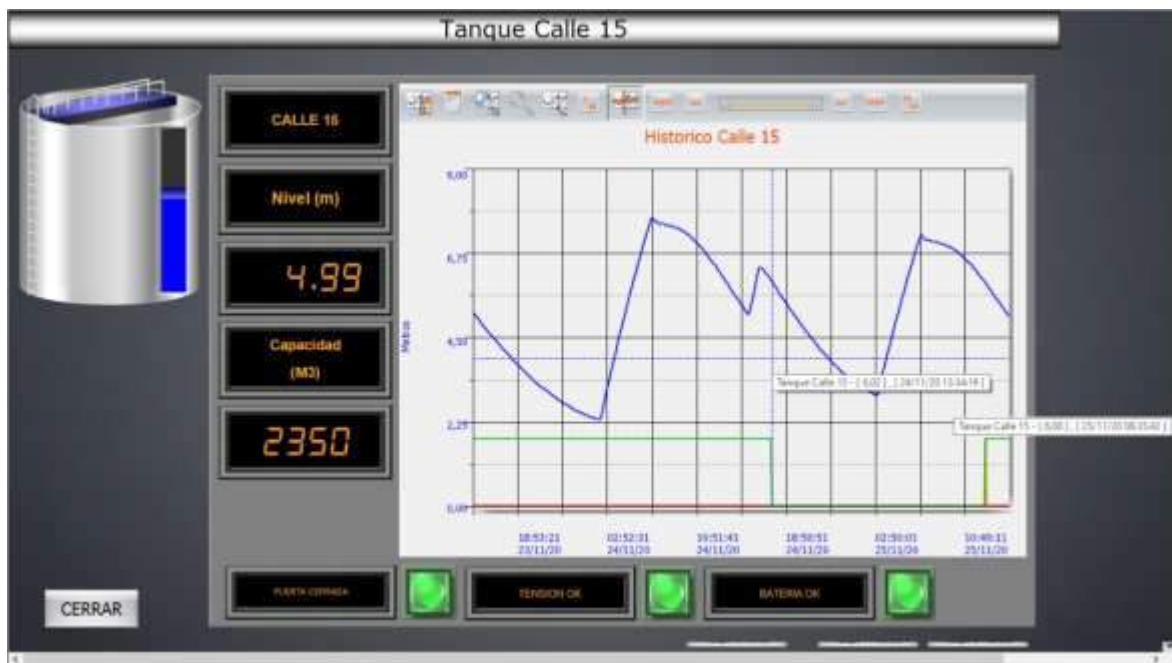
Línea de color verde, donde se evidencia la tensión eléctrica en el sitio. En el cual, 1 es con tensión eléctrica en el tablero y 0 es sin tensión eléctrica. En la anterior imagen se evidencia que el intervalo 0 de la gráfica verde, la telemetría siguió operando sin ningún contratiempo (grafica de color azul), tiempo en que se hizo las pruebas de las baterías.

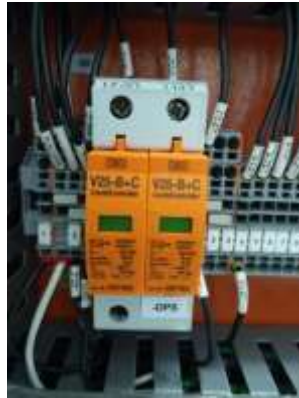
DPSs: los DPSs instalados son del tipo pastilla reemplazable, se verificaron que estos no estuvieran degradados, en la siguiente imagen se aprecia que estos se encuentran en buen estado.

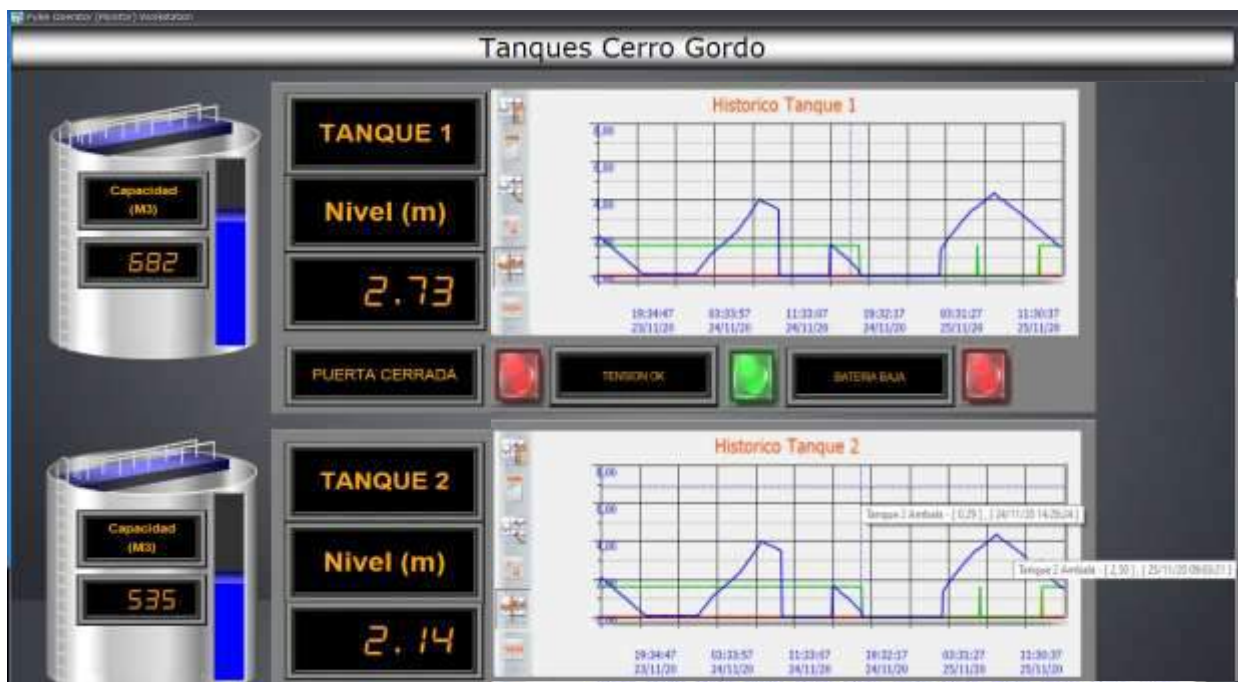
Línea de color verde, donde se evidencia la tensión eléctrica en el sitio. En el cual, 1 es con tensión eléctrica en el tablero y 0 es sin tensión eléctrica. En la anterior imagen se evidencia que el intervalo 0 de la gráfica verde, la telemetría siguió operando sin ningún contratiempo (grafica de color azul), tiempo en que se hizo las pruebas de las baterías.

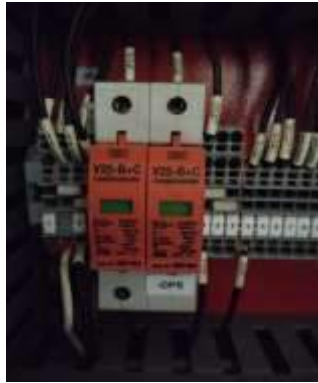
DPSs: los DPSs instalados son del tipo pastilla reemplazable, se verificaron que estos no estuvieran degradados, en la siguiente imagen se aprecia que estos se encuentran en buen estado.

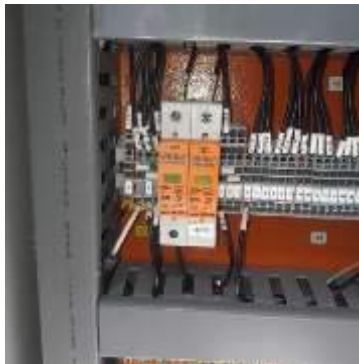
DPSs: los DPSs instalados son del tipo pastilla reemplazable, se verificaron que estos no estuvieran degradados, en la siguiente imagen se aprecia que estos se encuentran en buen estado.

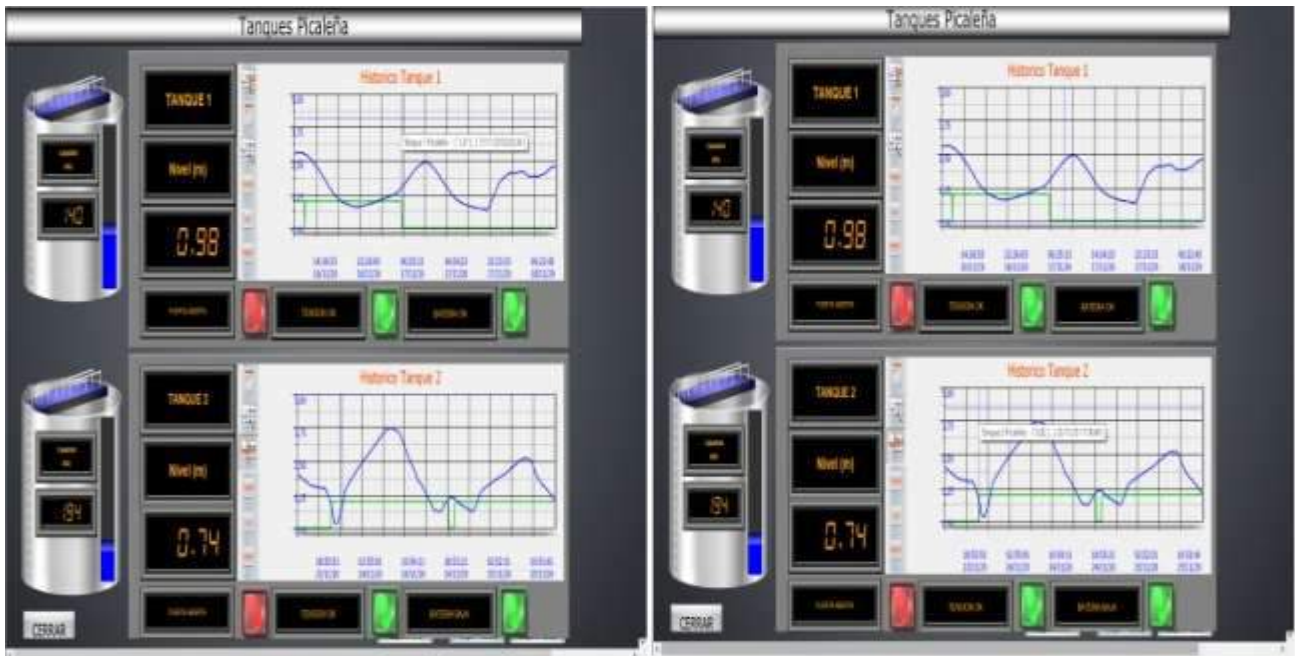
Línea de color verde, donde se evidencia la tensión eléctrica en el sitio. En el cual, 1 es con tensión eléctrica en el tablero y 0 es sin tensión eléctrica. En la anterior imagen se evidencia que el intervalo 0 de la gráfica verde, la telemetría siguió operando sin ningún contratiempo (grafica de color azul), tiempo en que se hizo las pruebas de las baterías.

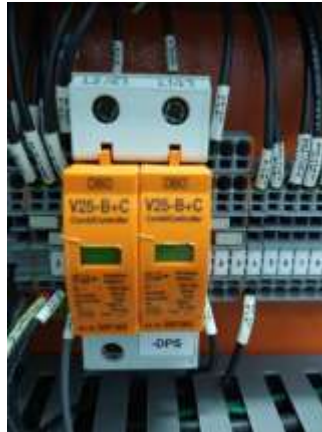
DPSs: los DPSs instalados son del tipo pastilla reemplazable, se verificaron que estos no estuvieran degradados, en la siguiente imagen se aprecia que estos se encuentran en buen estado.

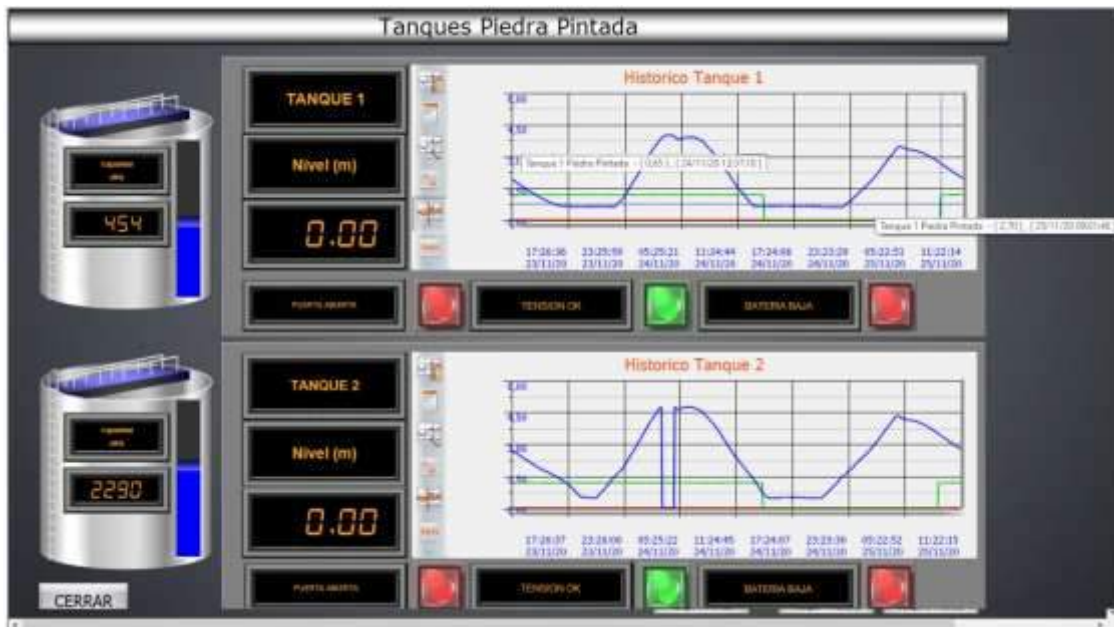
Línea de color verde, donde se evidencia la tensión eléctrica en el sitio. En el cual, 1 es con tensión eléctrica en el tablero y 0 es sin tensión eléctrica. En la anterior imagen se evidencia que el intervalo 0 de la gráfica verde, la telemetría siguió operando sin ningún contratiempo (grafica de color azul), tiempo en que se hizo las pruebas de las baterías.
