Contrato No.	024 DEL 06 DE JULIO DE 2020		
Objeto	OPTIMIZACIÓN Y MANTENIMIENTO AL SISTEMA DE TELEMETRÍA IMPLEMENTADO EN LA EMPRESA IBAGUERENA DE ACUEDUCTO Y ALCANTARILLADO IBAL S.A E.S.P OFICIAL		
Valor total	\$ 375'499.999		
Contratista	HENKEL INTERNACIONAL S.A.S		
Supervisor	HAROLD ROSEMBERT RODRÍGUEZ SÁNCHEZ – DIRECTOR OPERATIVO. CARLOS ANDRES CAMACHO ACUÑA – PROFESIONAL UNIVERSITARIO II, DIRECCIÓN OPERATIVA		
Fecha de Inicio	31 DE JULIO DE 2020		
Fecha de terminación	31 DE JULIO DE 2021		
Plazo de Ejecución	12 MESES		
FECHA DE ELABORACIÓN DEL ACTA PARCIAL	Año	Mes	Día
	2020	11	26
En la ciudad de Ibagué, en la fecha antes indicada, contratista y supervisor suscriben la presente Acta Parcial No. 2 del contrato antes identificado. Para completar y soportar los trámites necesarios para su correspondiente pago.			
Periodo informado	06 DE JULIO DE 2020		
Actividades desarrolladas	Las actividades realizadas se encuentran anexas a la presenta acta y reposa en su contrato original.

INFORME, CONTRATO DE MANTENIMIENTO A TELEMETRIA

OBJETO: OPTIMIZACION Y MANTENIMIENTO AL SISTEMA DE TELEMETRIA IMPLEMENTADO EN LA EMPRESA IBAGUERENA DE ACUEDUCTO Y ALCANTARILLADO IBAL S.A. E.S.P OFICIAL.

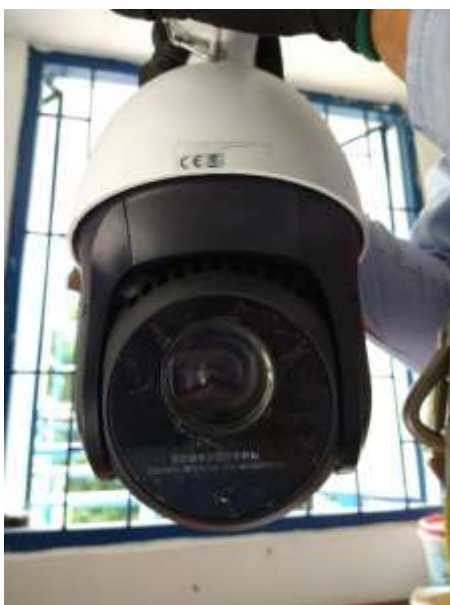
Se realiza mantenimiento y limpieza a la cámara domo PTZ, la cual se evidencia con rastros de telaraña, insectos y demás, damos limpieza y respectiva fumigación para evitar plagas y en caso tal, daño de equipos.

Antes.

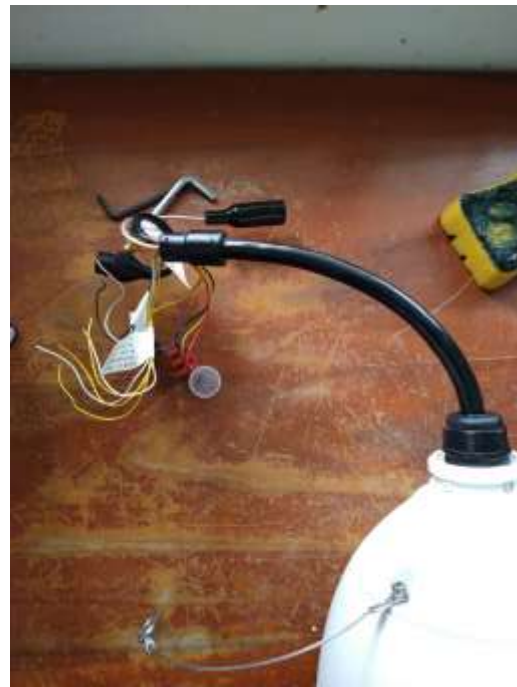
- Limpieza de soporte de la cámara, para evita daño en cableado.

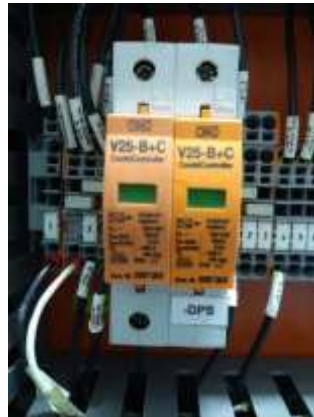
DPSs: los DPSs instalados son del tipo pastilla reemplazable, se verificaron que estos no estuvieran degradados, en la siguiente imagen se aprecia que estos se encuentran en buen estado.

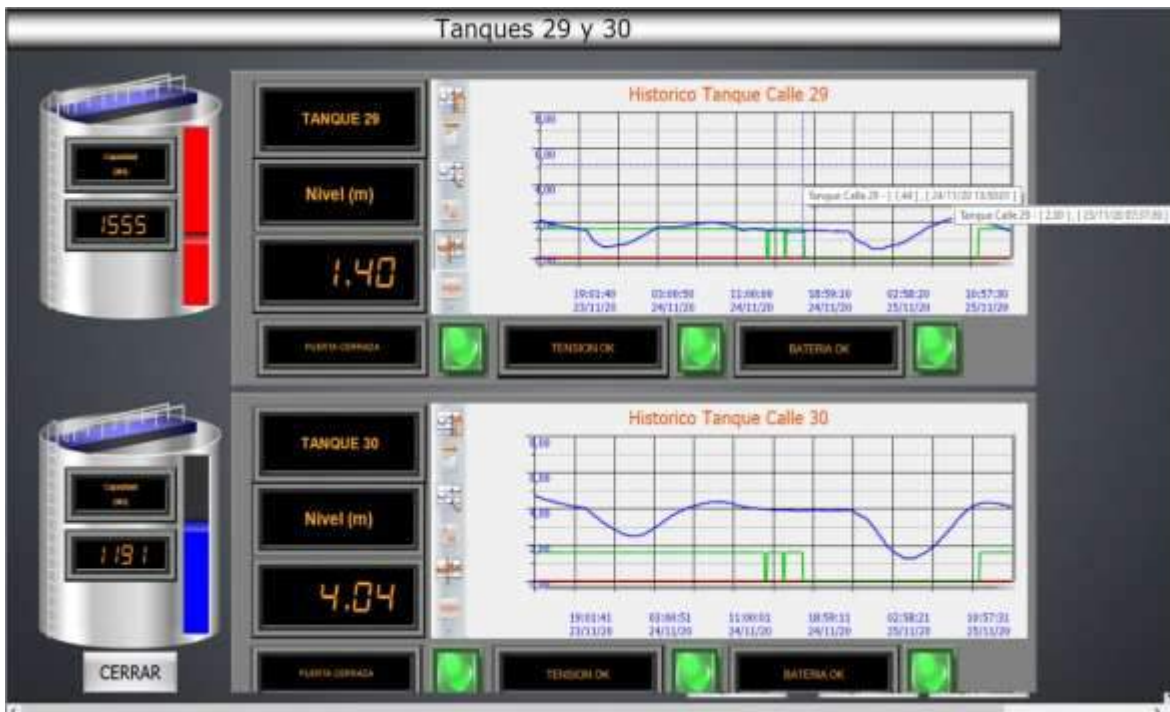
3. Prueba de las baterías (verificación de la duración de la operación de las baterías por 6 horas mínimo).

Línea de color verde, donde se evidencia la tensión eléctrica en el sitio. En el cual, 1 es con tensión eléctrica en el tablero y 0 es sin tensión eléctrica. En la anterior imagen se evidencia que el intervalo 0 de la gráfica verde, la telemetría siguió operando sin ningún contratiempo (grafica de color azul), tiempo en que se hizo las pruebas de las baterías.

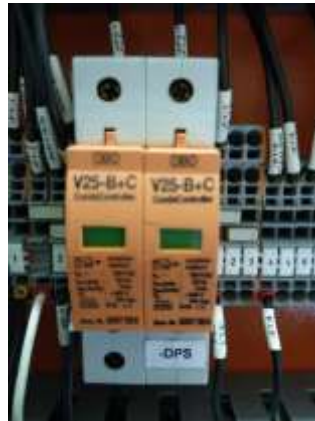
DPSs: los DPSs instalados son del tipo pastilla reemplazable, se verificaron que estos no estuvieran degradados, en la siguiente imagen se aprecia que estos se encuentran en buen estado.

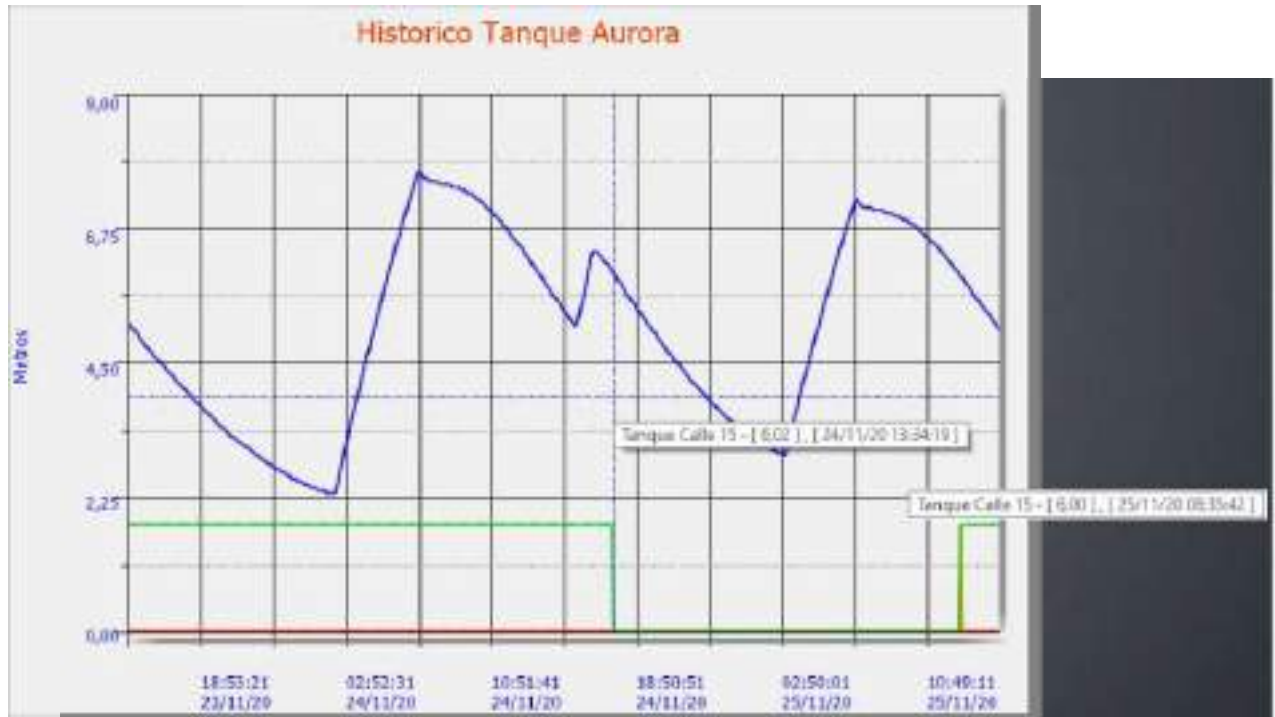
3. Prueba de las baterías (verificación de la duración de la operación de las baterías por 6 horas mínimo).

Línea de color verde, donde se evidencia la tensión eléctrica en el sitio. En el cual, 1 es con tensión eléctrica en el tablero y 0 es sin tensión eléctrica. En la anterior imagen se evidencia que el intervalo 0 de la gráfica verde, la telemetría siguió operando sin ningún contratiempo (grafica de color azul), tiempo en que se hizo las pruebas de las baterías.

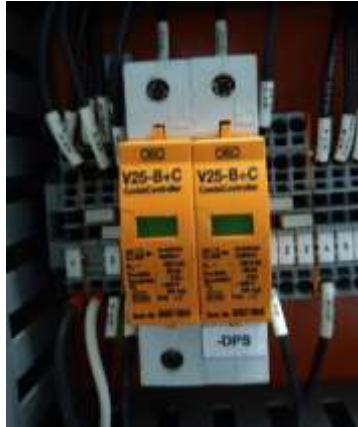
DPSs: los DPSs instalados son del tipo pastilla reemplazable, se verificaron que estos no estuvieran degradados, en la siguiente imagen se aprecia que estos se encuentran en buen estado.

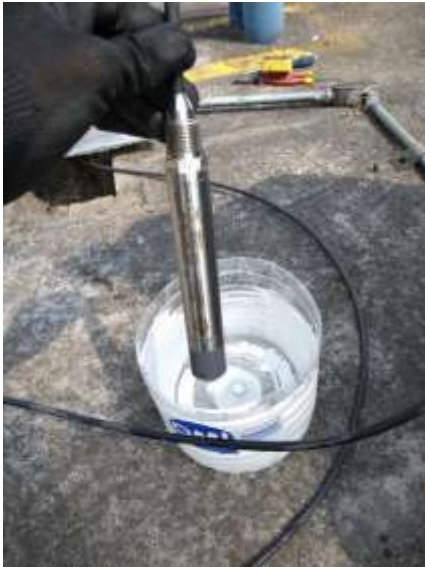
- Limpieza del sensor Hidrostático
- Sensor 1.

Antes del mantenimiento
