Contrato No.	0063 DE 11 NOVIEMBRE DE 2020		
Objeto	CONTRATAR LOS SERVICIOS DE UN PROFESIONAL JUNIOR GRADO 3 EN INGENIERIA CIVIL, PARA FORTALECER LOS PROCESOS QUE TIENE A CARGO LA DIRECCION OPERATIVA EN LA EMPRESA IBAGUEREÑA DE ACUEDUCTO Y ALCANTARILLADO IBAL S.A. E.S.P. OFICIAL.		
Valor total	CINCO MILLONES DOSCIENTOS CINCUENTA MIL PESOS MCTE (\$5.250.000) MCTE.		
Contratista	GINNA PAOLA REINOSO MERCHAN		
Supervisor	HAROLD ROSEMBERT RODRÍGUEZ		
Fecha de Inicio	24 DE NOVIEMBRE DE 2020		
Fecha de terminación	08 DE ENERO DE 2021		
Plazo de Ejecución	Un (1) mes, quince (15) días, contados a partir de la suscripción del acta de iniciación.		
FECHA DE ELABORACIÓN DEL ACTA PARCIAL		Año	Mes
		2020	12
Día 28			
En la ciudad de Ibagué, en la fecha antes indicada, contratista y supervisor suscriben la presente Acta Parcial No.01 del contrato antes identificado. Para completar y soportar los trámites necesarios para su correspondiente pago.

INFORME DE ACTIVIDADES			11 DE NOVIEMBRE DE 2020
CONTRATISTA	GINNA PAOLA REINOSO MERCHAN	CONTRATO N° 063	
OBJETO	CONTRATAR LOS SERVICIOS DE UN PROFESIONAL JUNIOR GRADO 3 EN INGENIERIA CIVIL, PARA FORTALECER LOS PROCESOS QUE TIENE A CARGO LA DIRECCION OPERA

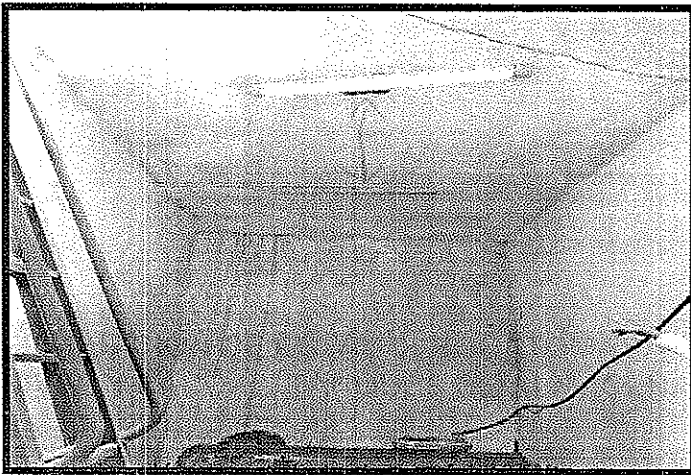
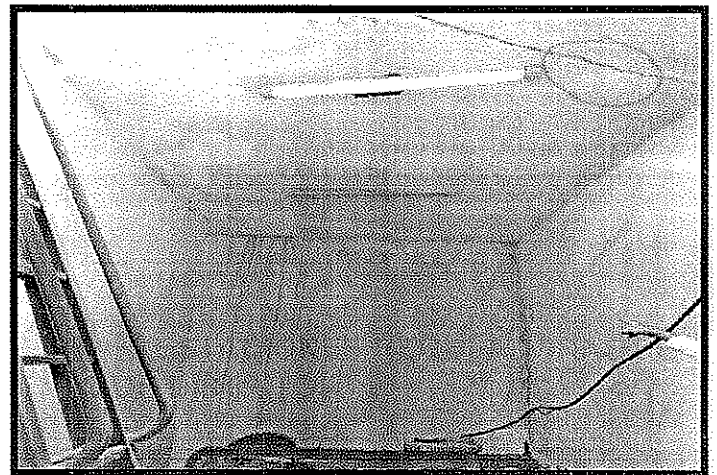
TANQUE LA 29 (DISTRITO 5)

- Las lámparas de techo no funcionan.
- El techo presenta varias grietas
- Los muros requieren mantenimiento de pintura.

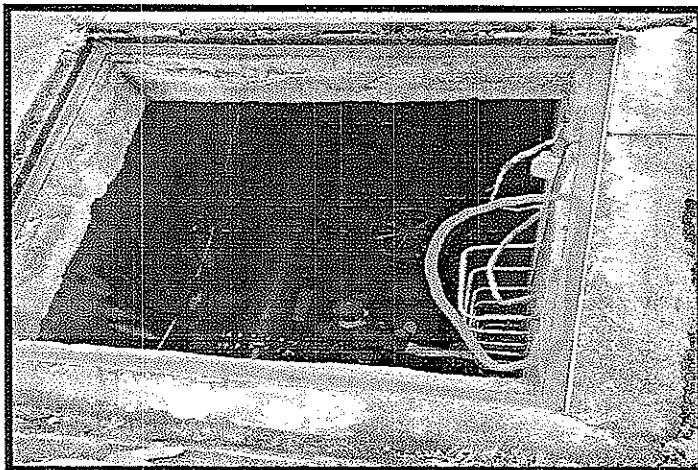
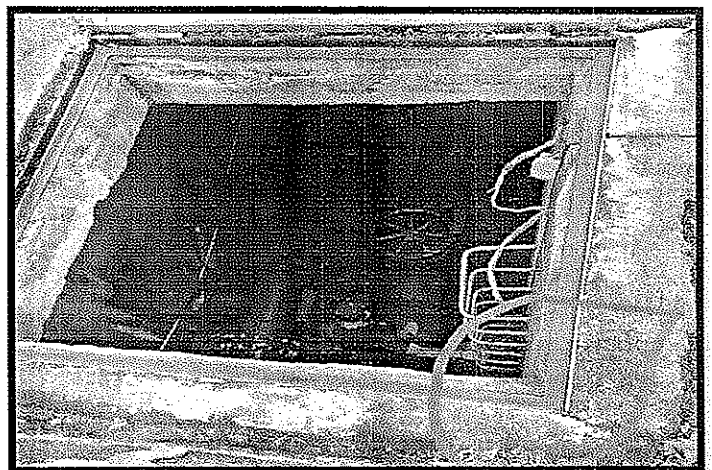
- En la caja de distribución se observa deteriorado el ingreso y muestra evidentes riesgos de caída toda vez que no cuenta con la debida seguridad para el acceso a la misma.

- Elaborar barandas de acceso, Existe riesgo de caída al ingreso.
- Se debe hacer reparación a la escalerilla de acceso, además aplicar producto antideslizante
- Se debe hacer la reparación de bordes y filos del marco de la tapa de entrada, además de la respectiva pintura de marcación y señalización.
- Hacer piso de cemento dentro de la estación.

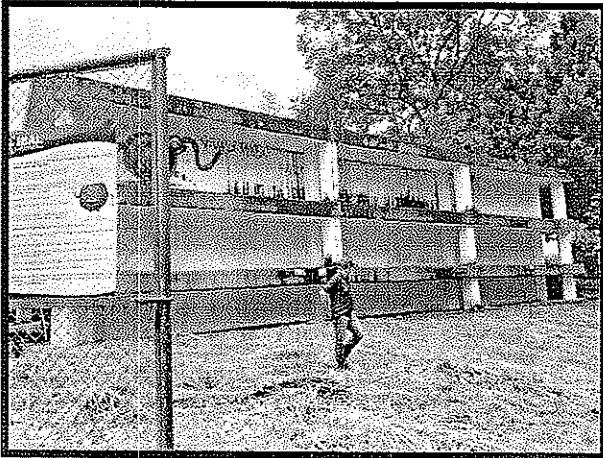
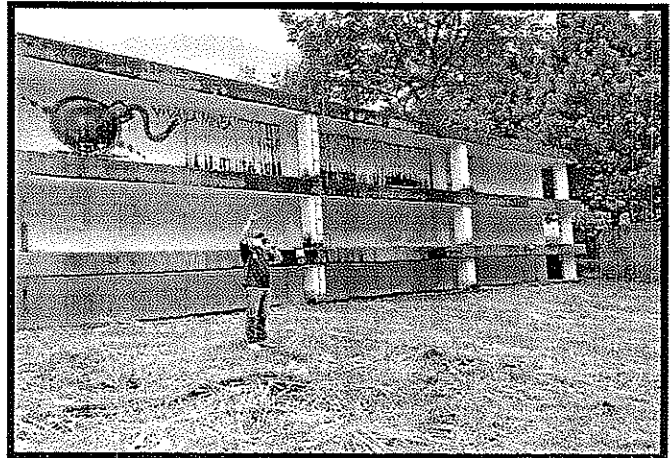
Falta mantenimiento, aseo y pintura en general en todo el perímetro del tanque, se observa que luego de podar no se hizo el respectivo aseo y retiro de basuras, quedando estas acumuladas en toda el área perimetral.

- En la superficie del tanque se debe hacer limpieza con hidro lavado, se observa empozamiento de agua, además de hojas de árboles y caída de basuras encima del tanque.

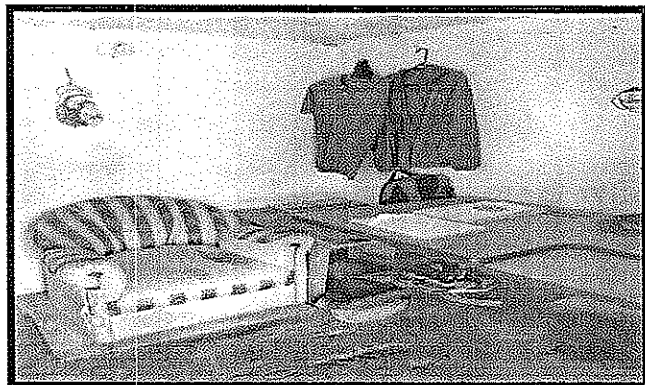
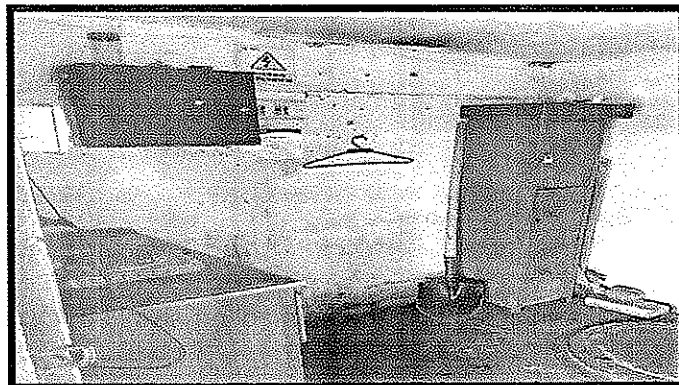
- El cuarto de vigilancia se encuentra en muy mal estado, no cuenta con condiciones de aseo necesarias.
- Además, se observan varias humedades en los muros en general.
- Se debe hacer mantenimiento de aseo y pintura en muros, pisos y techos, además retirar muebles que se encuentran deteriorados.
- Hacer revisión general de instalaciones eléctricas.

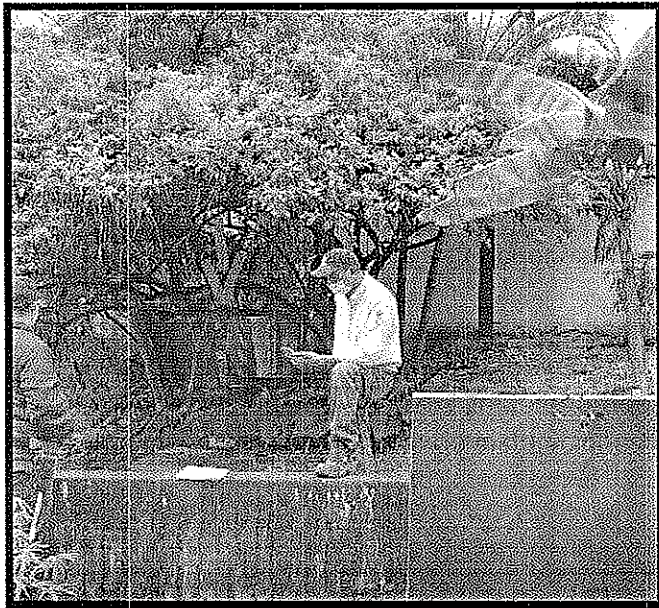
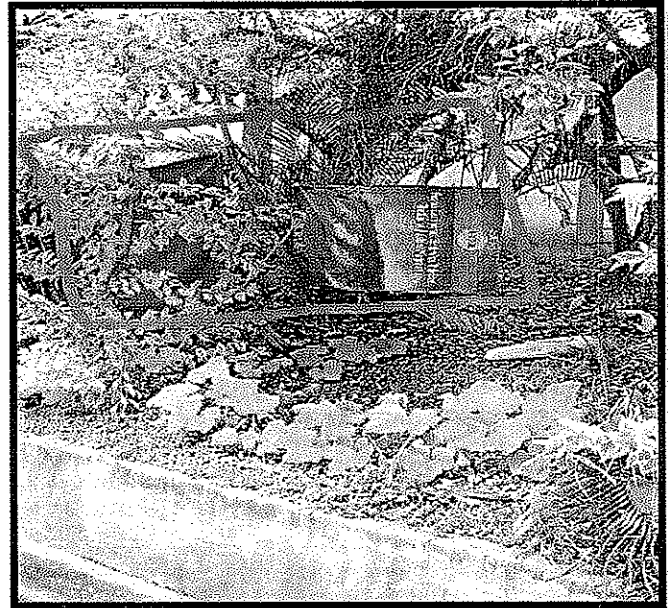
- El predio no cuenta con baño, por lo que se hace necesaria su construcción, toda vez que los guardias de vigilancia hacen sus necesidades en un lugar provisional instalado por ellos a cielo abierto.

- Hacer sardinel y andén a la entrada al predio, medidas: 11.50*2.90.
- Hacer reposición de tapa de ingreso al tanque.

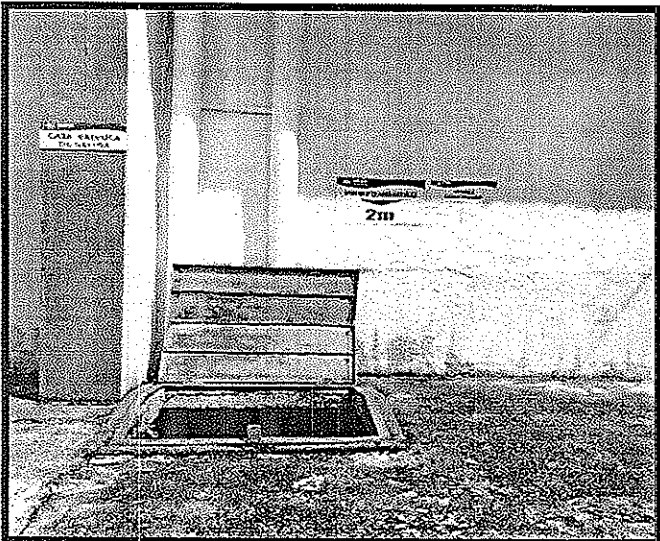
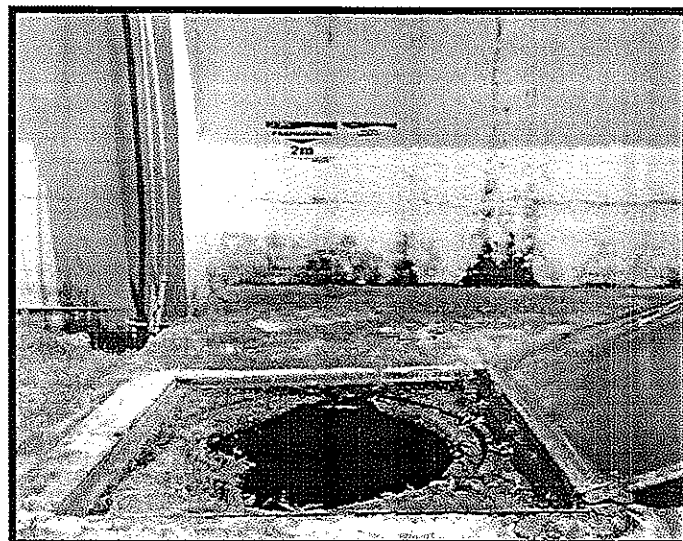
- Se debe hacer reposición de las tapas y marcos de las cajas de valvulas, se encuentran deterioradas y no cumplen su función por el mal estado en que se encuentran.

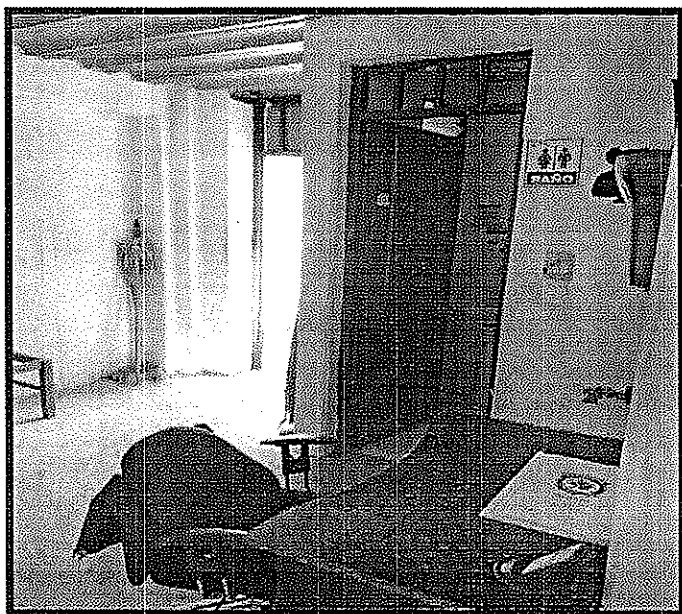
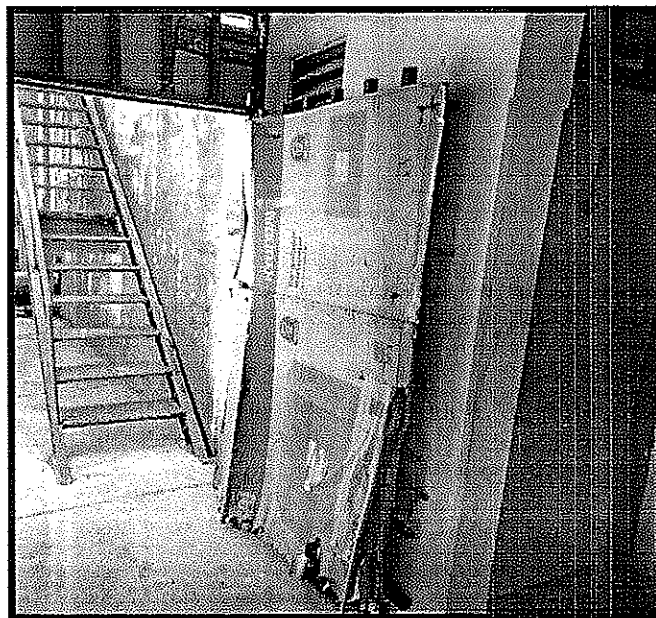
- En la caseta de vigilancia, hace falta mantenimiento; aseo y pintura en general.
- La puerta que comunica la caseta de vigilancia con el tanque debe ser reforzada con una lámina en acrílico, cuando llueve el agua se entra, en este momento tiene instalada una tapa de cartón.
- Se debe hacer mantenimiento de pintura a los muros que están bajo la escalera de subida al tanque.
- Hacer mantenimiento de pintura a las escaleras de ingreso al área del tanque.

- Se debe hacer cubierta para acceso a la estación: 2.00x2.90.
- Se debe hacer cubierta para acceso al tanque: 1.50x5.40.

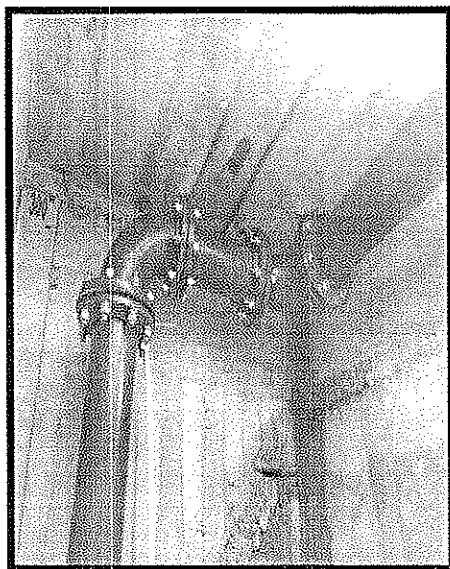
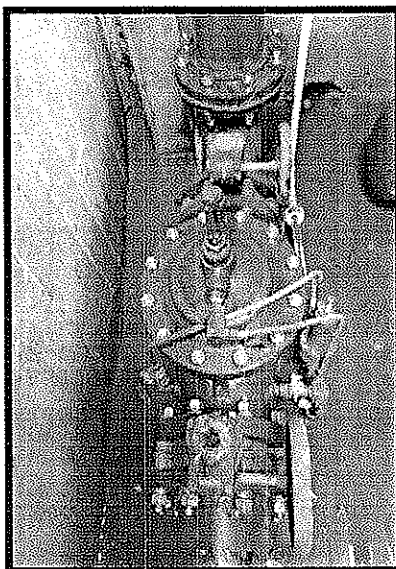
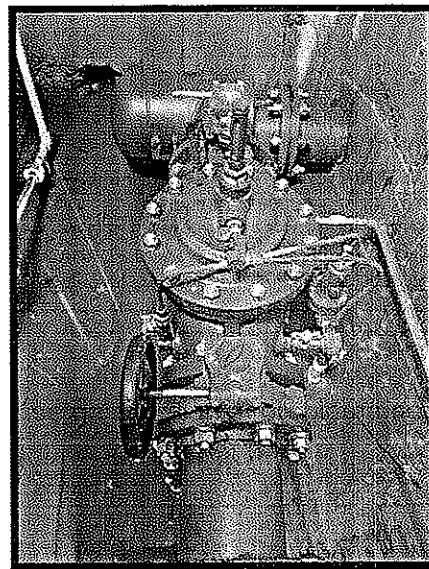
- En la cámara de válvulas 2 se presenta una fuga.
- Hay un filtro roto.
- Se debe hacer entrega a los encargados de la estación, de llave Bristol para abrir y cerrar las tapas de los tanques.
- En la estación reguladora; la valvula no sirve, se debe hacer mantenimiento general a toda la estación.

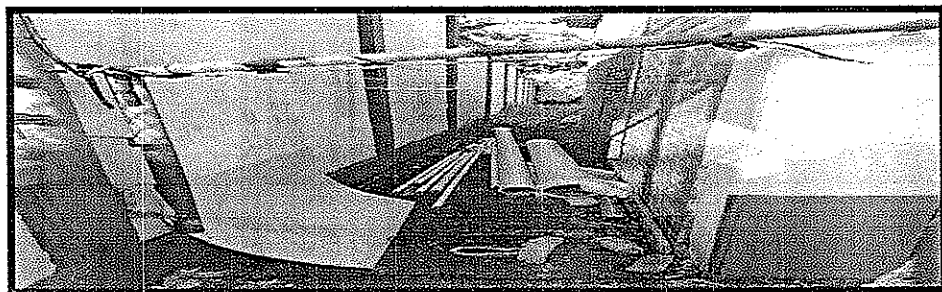
TANQUE MIROLINDO (DISTRITO 8)

- Despejar zona a la entrada, se encuentran materiales que no están siendo utilizados.

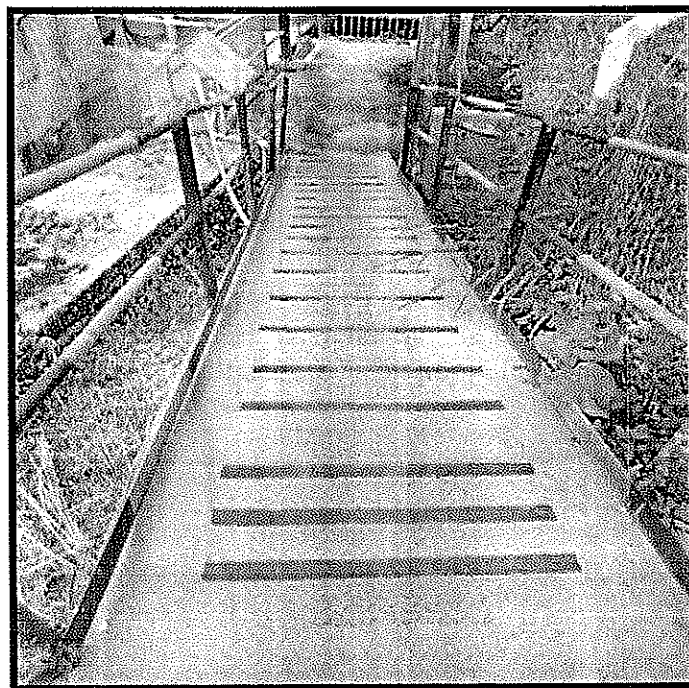
BOCATOMA COMBEIMA

- Hacer banda transportadora para limpieza de captación de fondo.
- Rectificar antideslizantes.

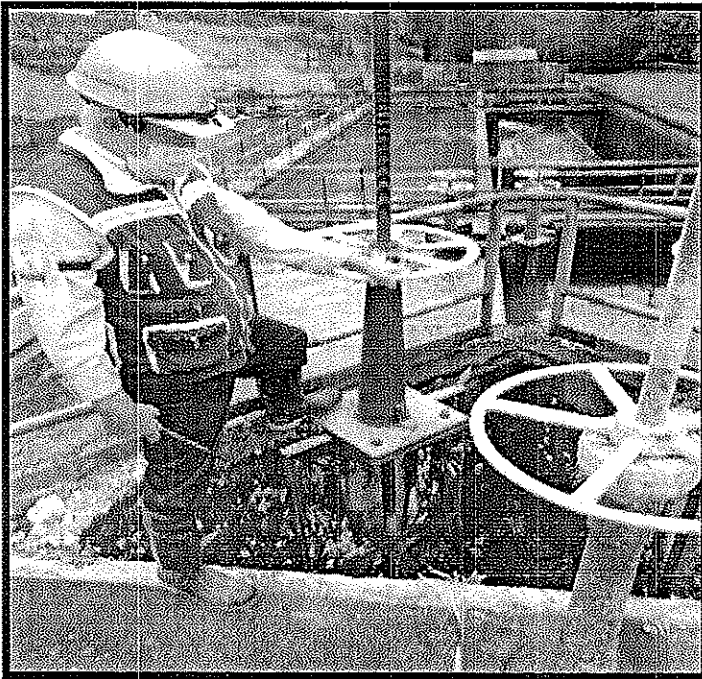
- Se evidencia peligro de caída al momento de manipular las 4 compuertas de lavado de sedimentadores. Hay una profundidad de 1.90, al momento de manipular las compuertas los operarios corren un alto riesgo.

- Se deben implementar unas escalerillas de acceso a los sedimentadores.
- Hacer mantenimiento y pintura a las barandas en general.

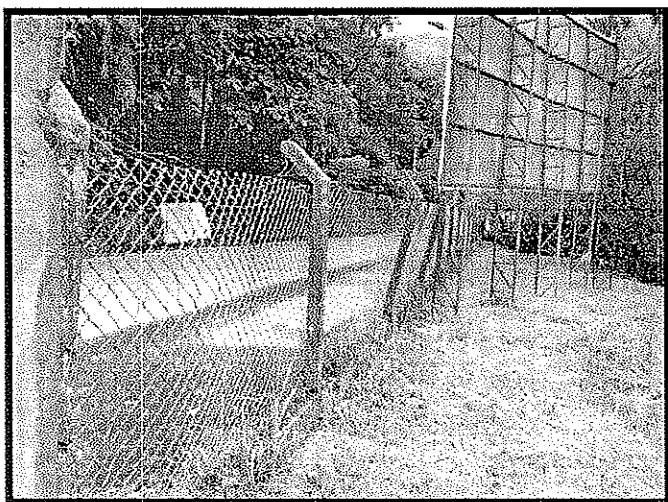
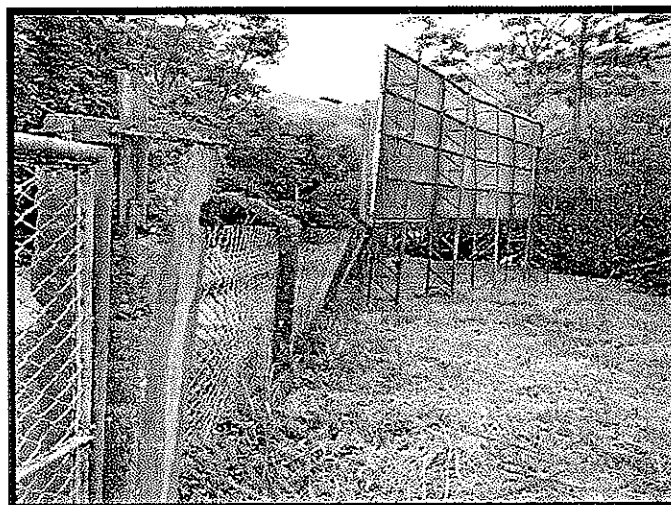
- El cerramiento de la bocatoma, por la vía, está deteriorado.
- Se debe hacer la reposición de los postes y la malla en toda la zona de la vía.

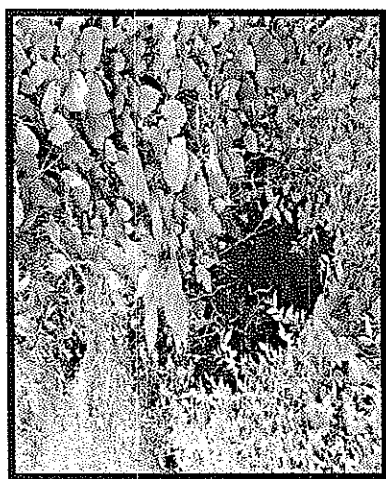
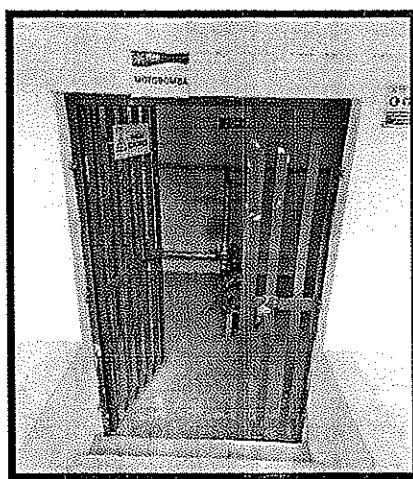
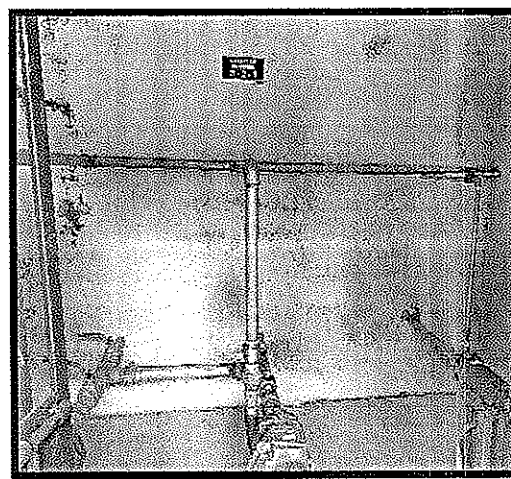
- El cabezote de tubería de lavado se encuentra fracturado.
- Se debe hacer mantenimiento de pintura a los muros, pisos y puerta de acceso al cuarto de la motobomba.

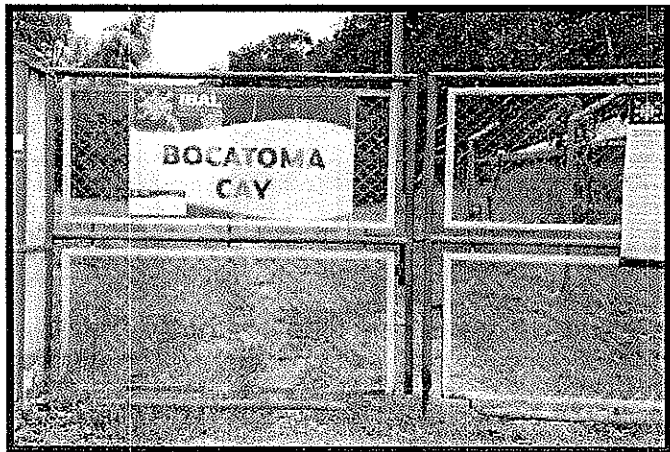
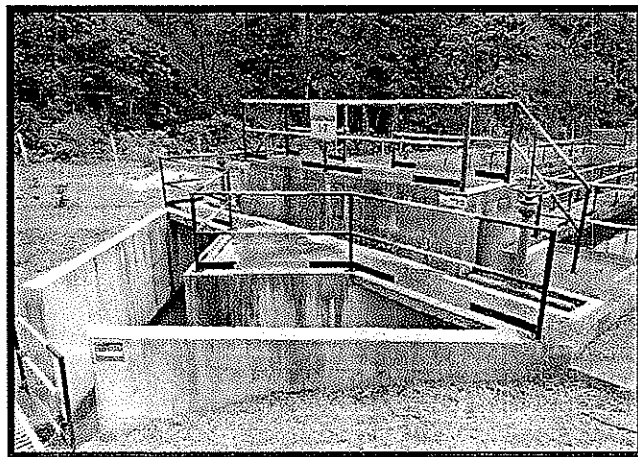
BOCATOMA CAY – BOCATOMA NUEVA

- Se observa el portón de ingreso a la Bocatoma en mal estado; se debe hacer el cambio de las partes deterioradas.

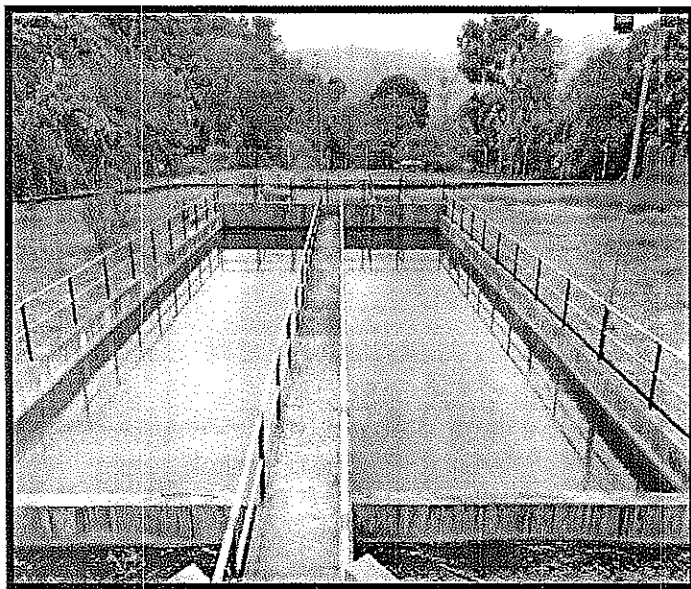
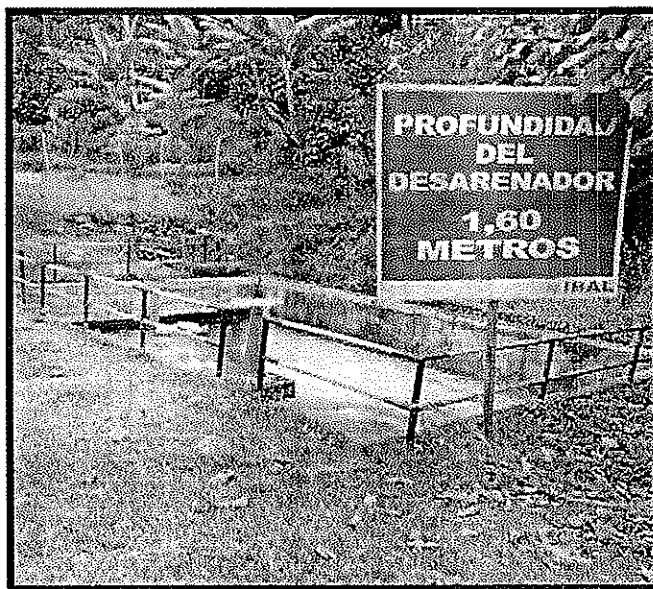
- La compuerta se encuentra en mantenimiento, por lo cual está abierto totalmente hasta que la compuerta sea entregada en buen estado.
- El desarenador funciona de vez en cuando, solamente cuando es necesario, toda vez que arriba se capta el agua necesaria.

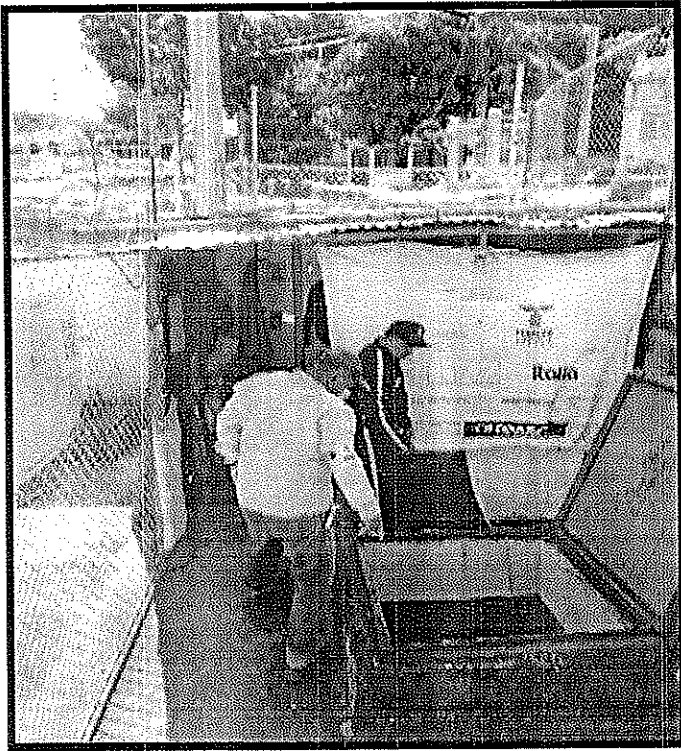
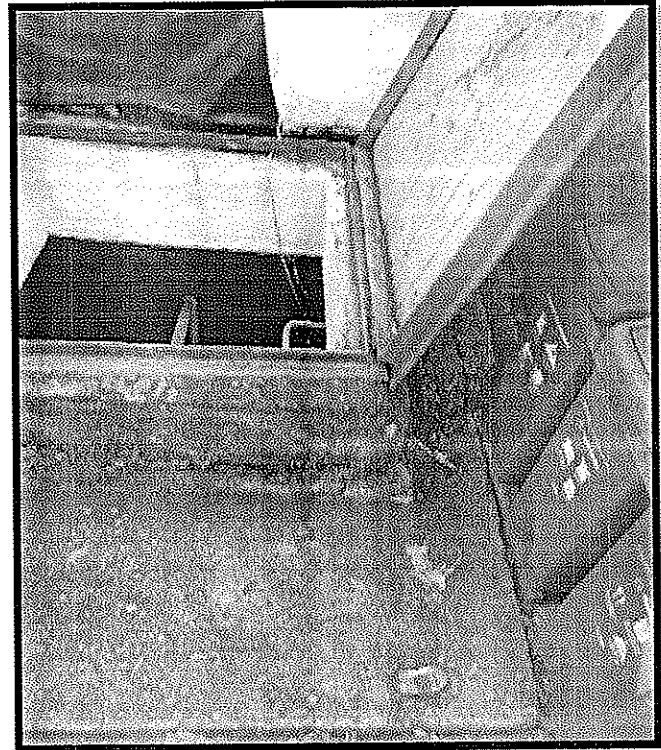
TANQUE CERRO GORDO (DISTRITO 3)

- No hay cuarto de vigilancia, ni baño, hay una caseta provisional, la cual está elaborada artesanalmente, sin ninguna seguridad.
- Se debe hacer trabajo de mantenimiento y pintura a la tapa de ingreso a la cámara de válvulas 1.
- Se debe también hacer un punto de apoyo para este ingreso,
- Se debe hacer reparación y mantenimiento a los pasos de ingreso a la estación, así como pintura de muros y techos.

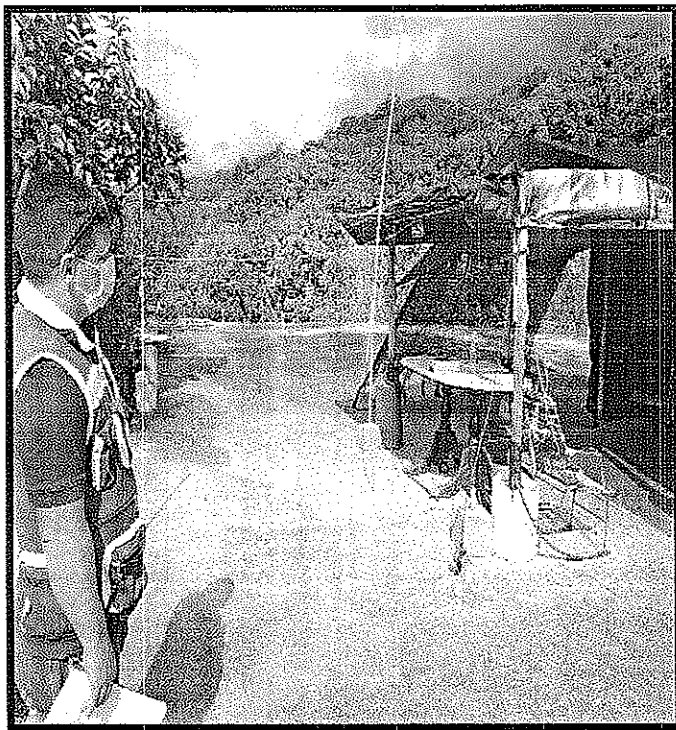
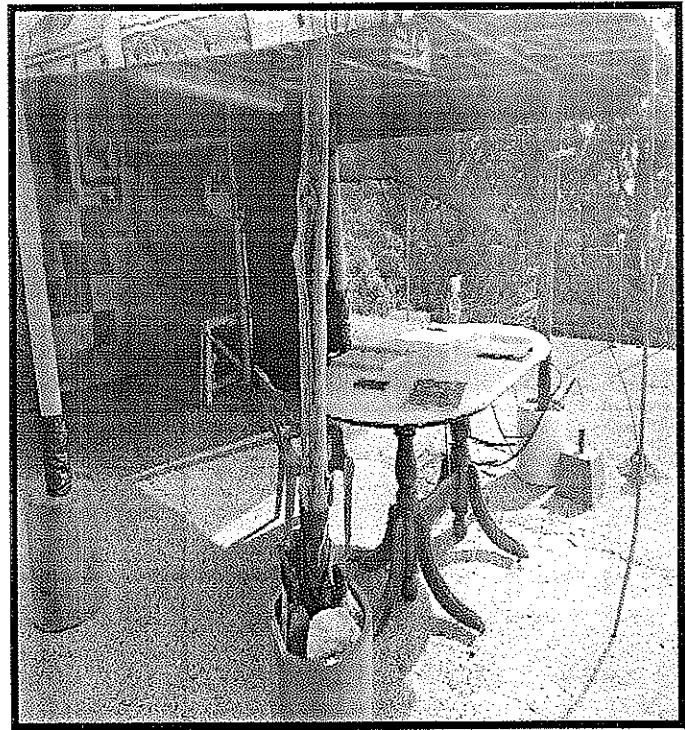
- Se hace urgente la construcción de caseta de vigilancia y baño, para hacer el desmonte de carpa provisional instalada por los vigilantes en la superficie del tanque; en donde manipulan energía eléctrica de manera artesanal, lo que representa un riesgo.

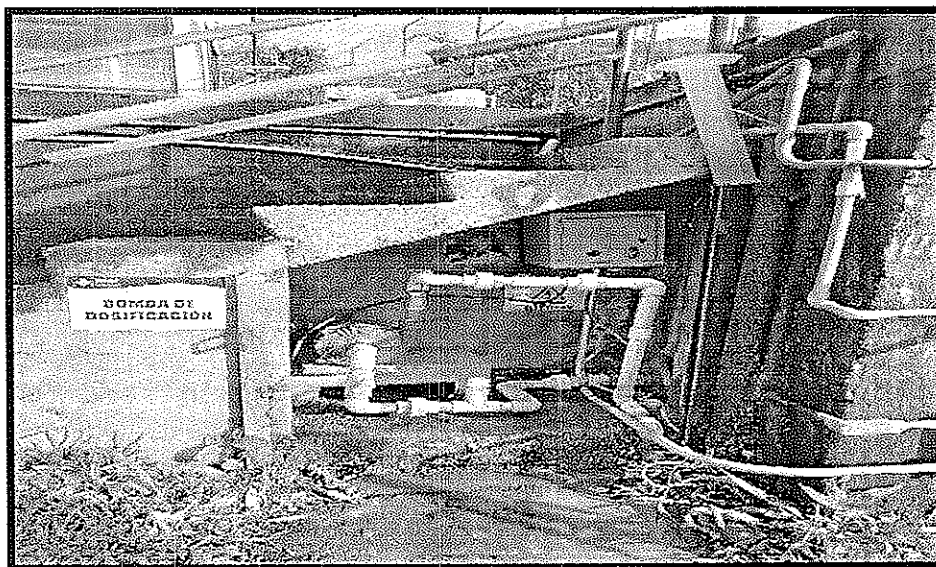
Reubicar la bomba de dosificación, cuando se presentan fugas hay deslizamiento de agua por el paso.

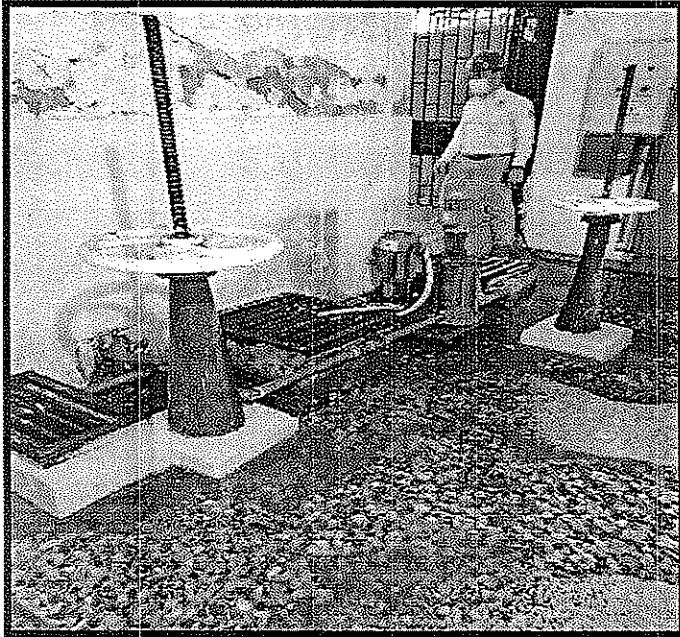
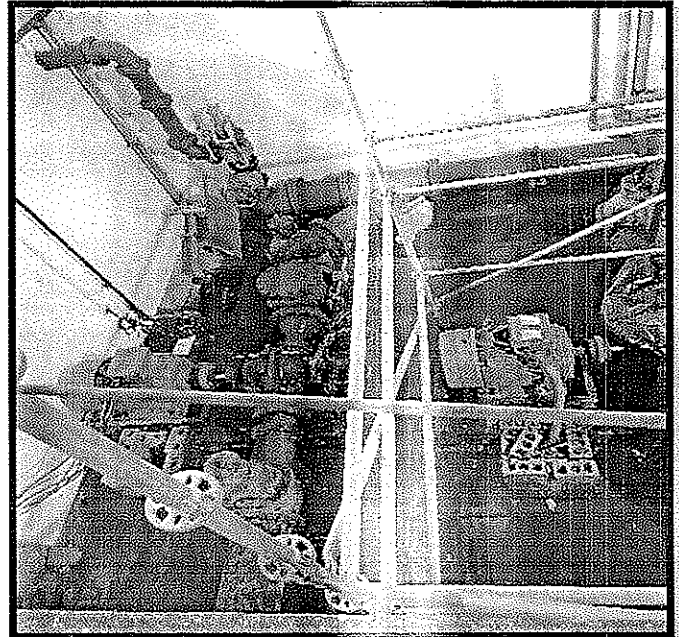
- Reubicar las bombas, son las de alimentación para el sistema de hidroflo, para el sistema de calibre de micromedidores (tienen fuga) requieren mantenimiento constante y reubicación.
- Hacer mantenimiento y aseo general.

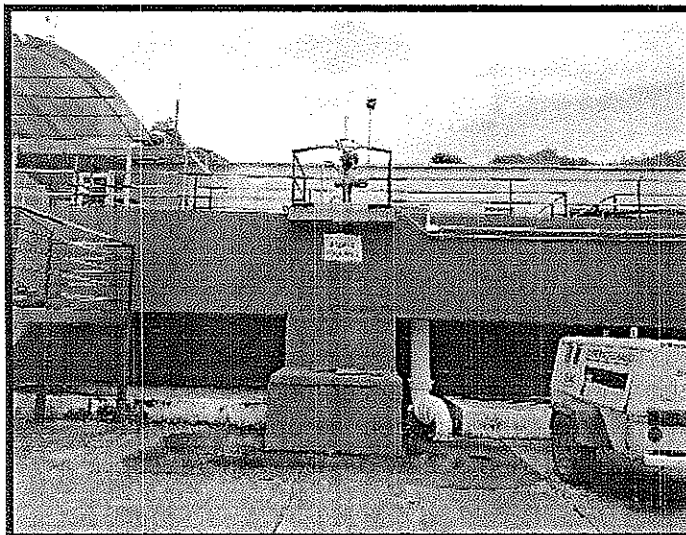
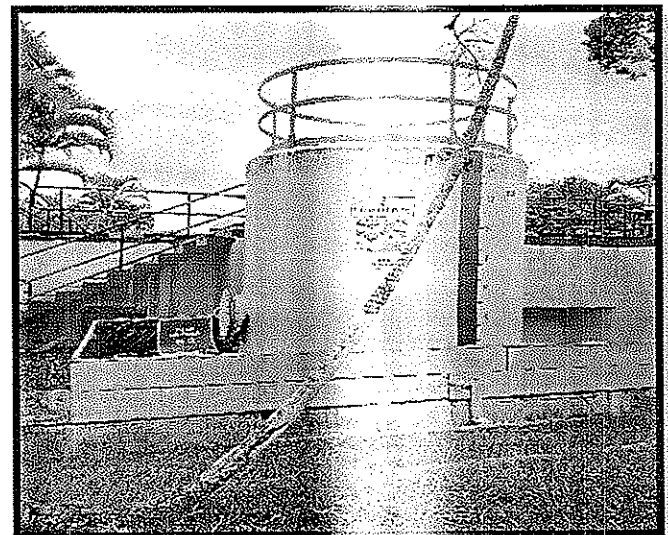
- Hacer mantenimiento a las 6 compuertas, no debe ser herméticas, está pasando mucha agua.

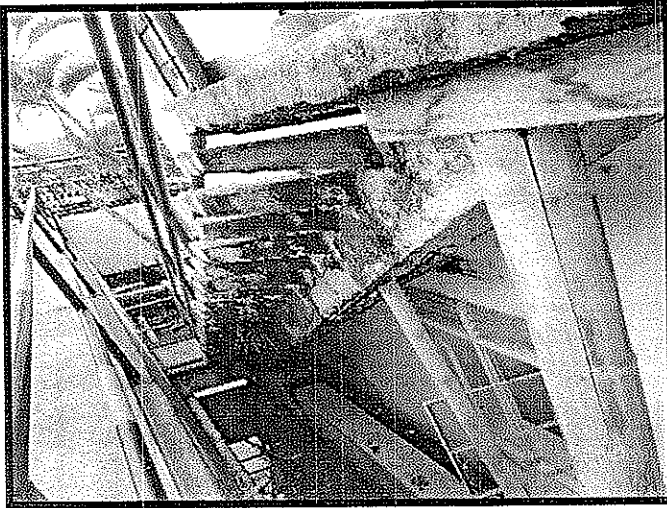
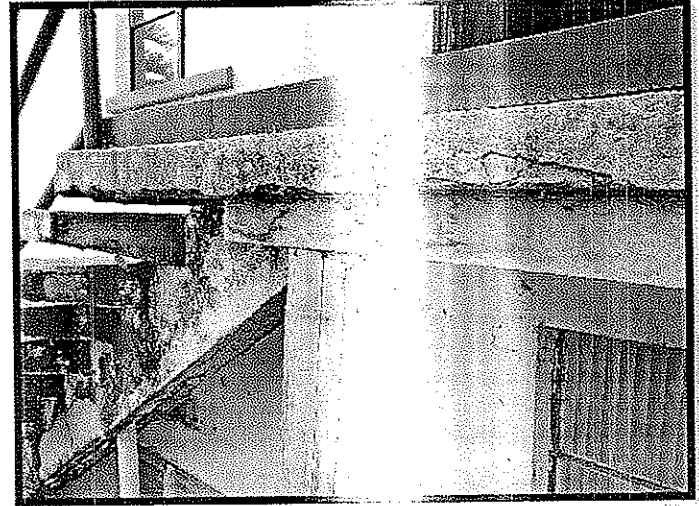
- La estructura de acceso a CECOI está agrietada y con humedades.

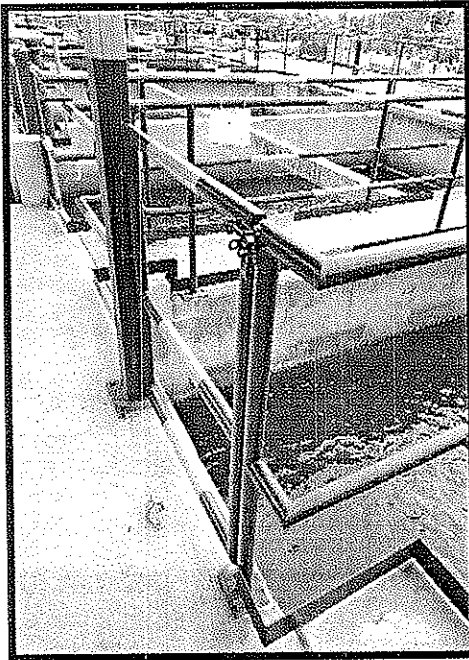
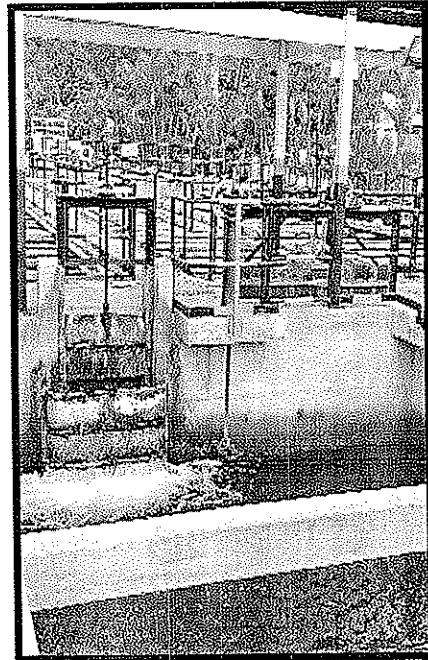
- No hay escalera de descenso a los filtros.
- Las mamparas de flexión de filtros hay que cambiarlas.
- Hacer mantenimiento a las compuertas (10 unid)

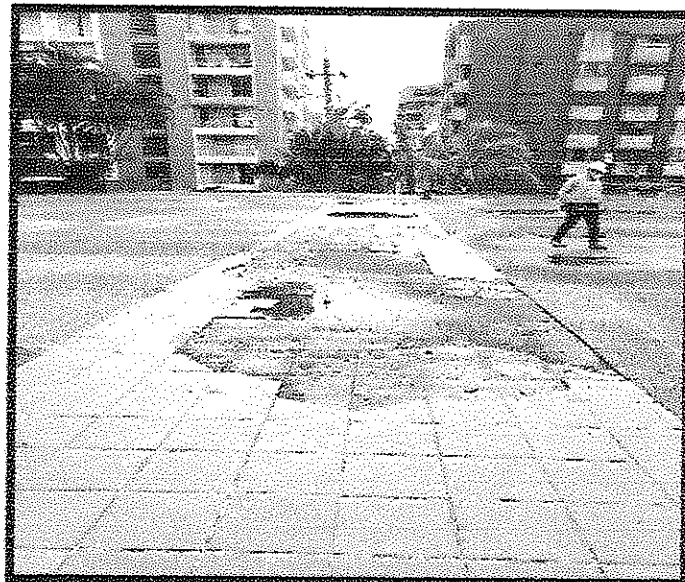
TANQUE CIUDAD - PARQUE DEL AGUA

- Hacer arreglos en los pisos del parque, están deteriorados.

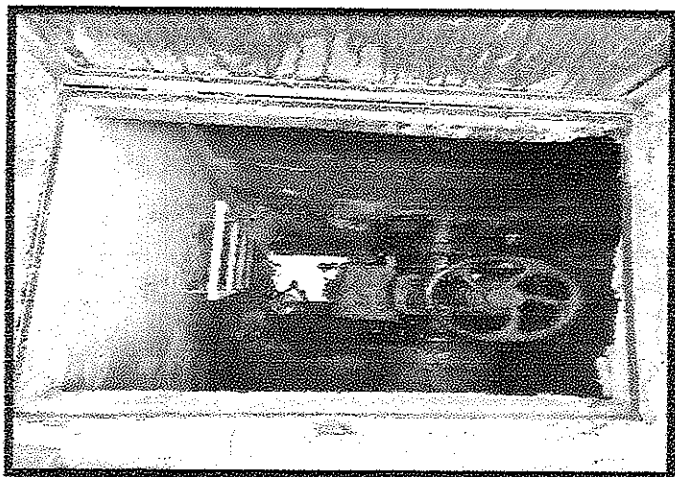
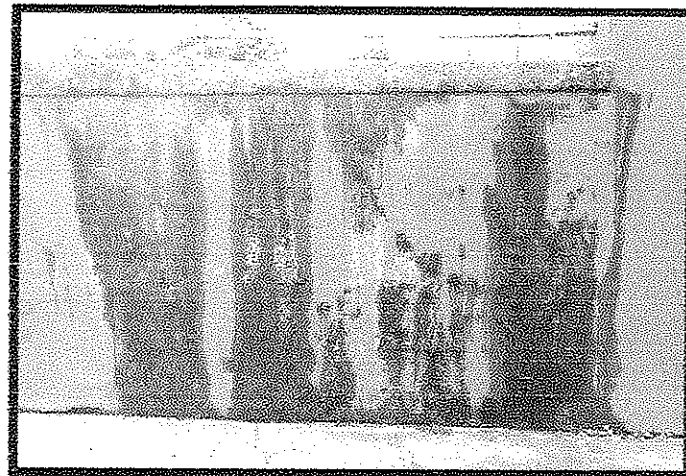
- Tanque ciudad tiene una sola salida de 16" que le da agua al centro. Hacer mantenimiento general.
- La escalerilla está deteriorada.
- El tanque de Belén presenta varias filtraciones que deben ser reparadas.
- Hacer mantenimiento de pintura.

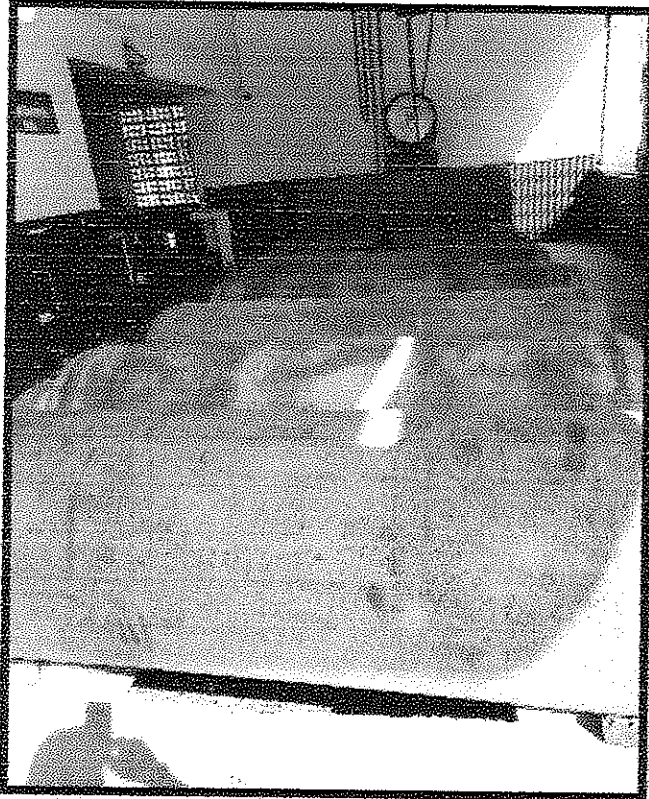
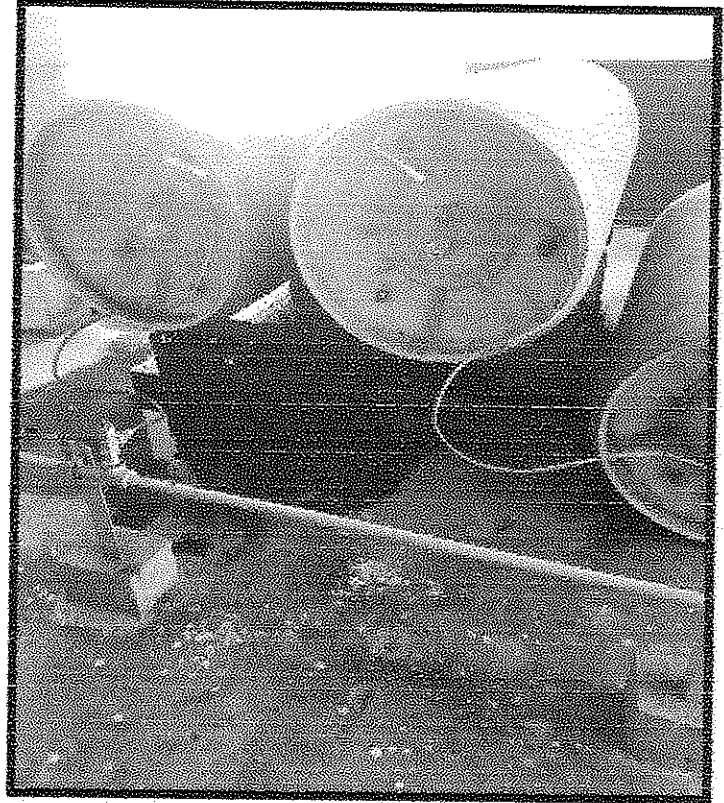
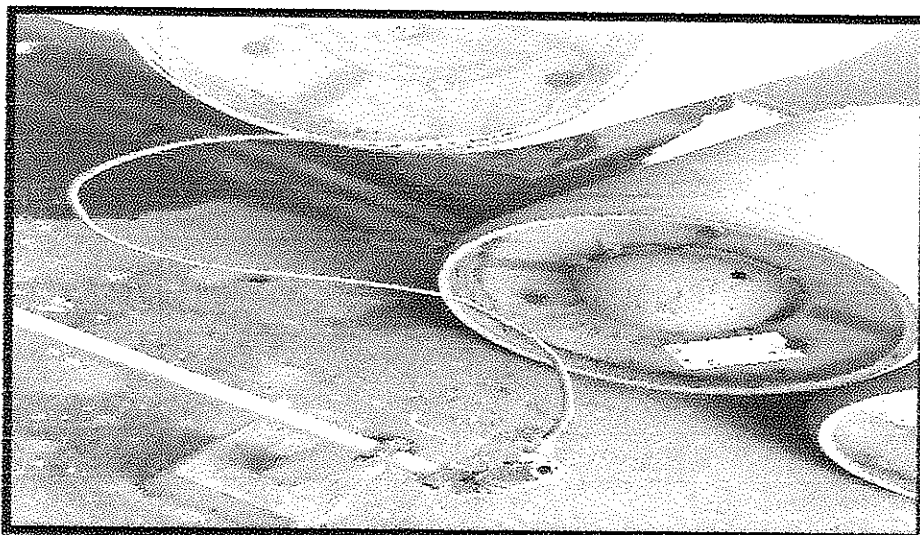
ZONA DE CLORACIÓN

- Los cilindros de tambores de cloro de 900 kg deberían tener unas bases fijas, para que algunos de ellos no queden sobre el piso. (bases en hierro).

- La bascula que maneja los dos tambores de cloro está para mantenimiento.
- De los 2 equipos dosificadores de cloro, sólo funciona uno.
- Dosificación de cloro de baja tasa, el de los filtros nuevos funciona, el de los filtros antiguos no funciona.

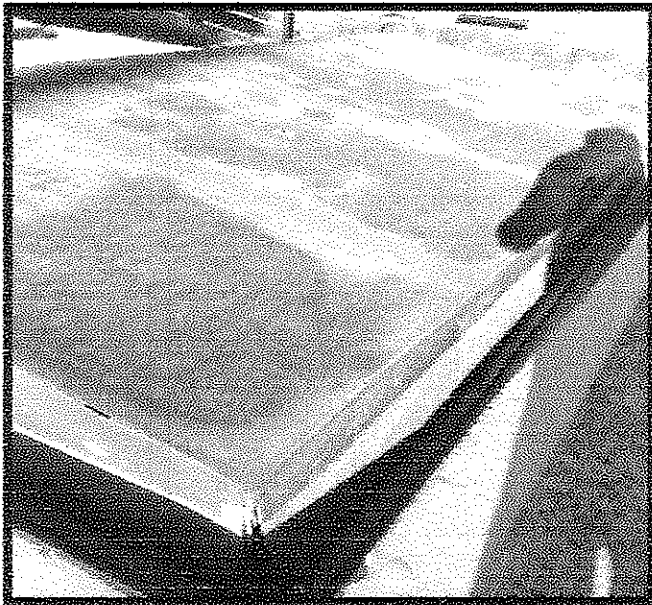
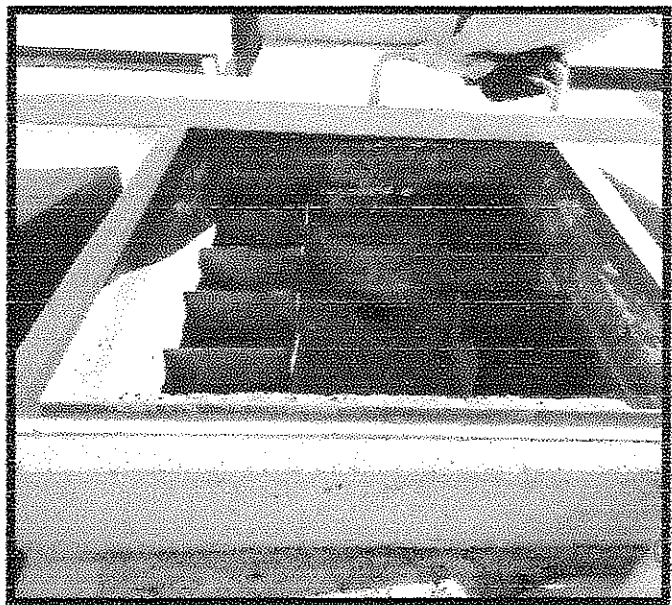
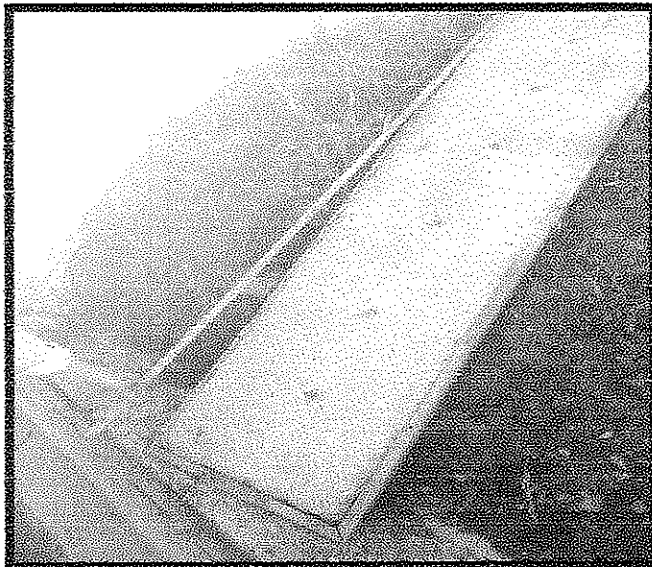
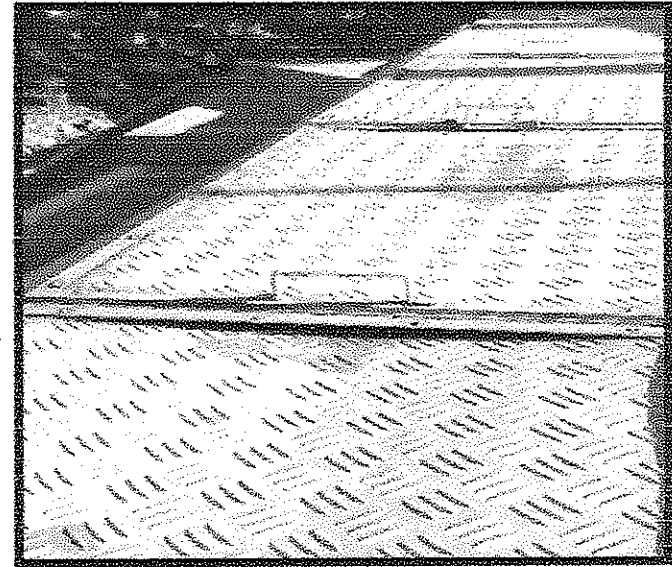
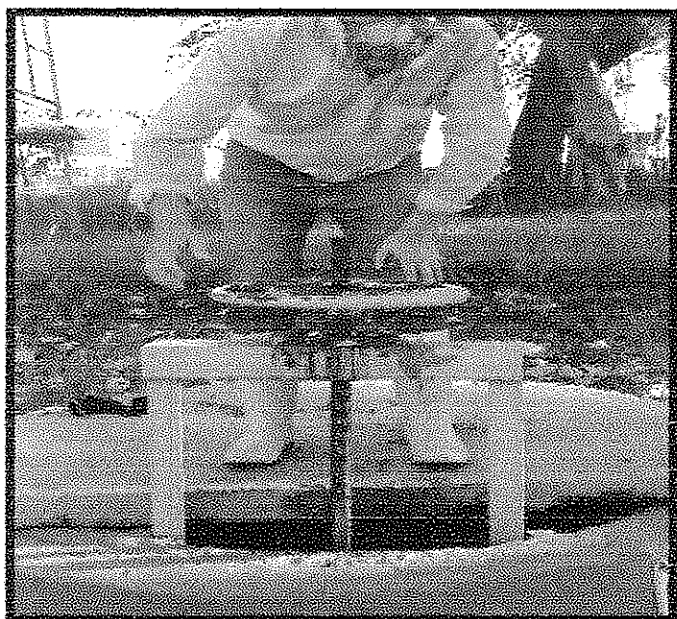
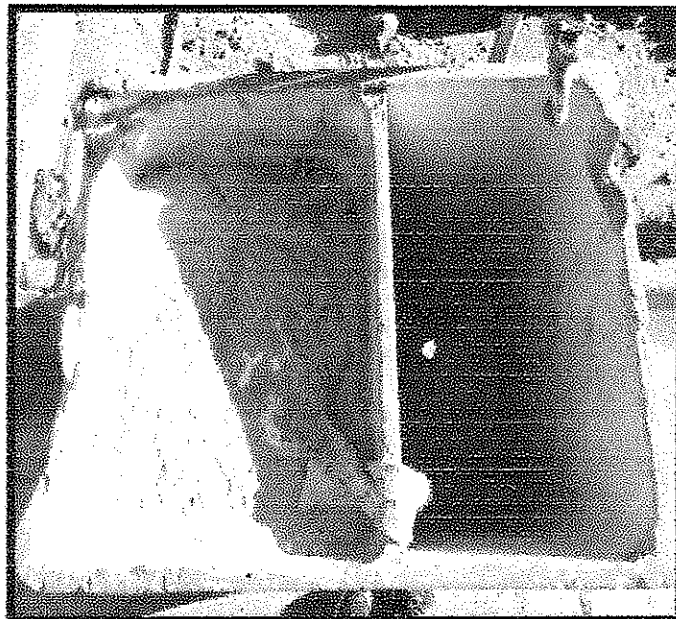
PTAR COMFENALCO.

- Rehabilitación del Canal de Aguas Tratadas.
- Reparación del puente metálico que da acceso al Reactor. (Área total= 2.94 m², incluir pintura).
- Restaurar los sellos hidráulicos, pintura, y los tapones de sellado.
- Rehabilitar la cámara de 60 y reponer los vertederos deteriorados.
- Instalar las manijas de los domos de las tapas de los Reactores y Reparar las fisuras de las tapas incluye pintura.
- Reparación del techo y canales de la caseta operativa.
- Revisión de la compuerta de entrada con el volante y espiga.
- Construcción de Caja con vertedero de salida para toma de muestras.
- Instalar el Techo de los lechos de secado.
- Reponer lavadero.
