Alcaldía Municipal
Ibagué

Contrato No. 0041 DE ABRIL 2021

"REHABILITACION Y/O RECUPERACION Y/O REPOSICION DE LAS REDES DE ACUEDUCTO Y ALCANTARILLADO PARA GARANTIZAR LA CONTINUIDAD DEL SERVICIO EN LOS SECTORES COMPRENDIDOS PARA EL DISTRITO HIDRAULICO No. 3 UBICADO DENTRO DEL PERIMETRO HIDRO SANITARIO DEL IBAL SA ESP OFICIAL EN LA CIUDAD DE IBAGUE."

INFORME TÉCNICO AGOSTO 2021

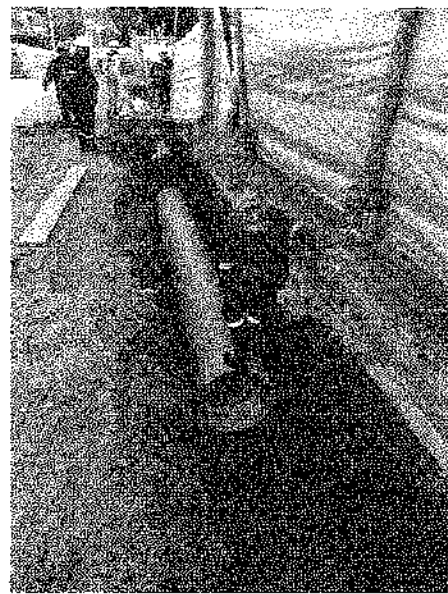
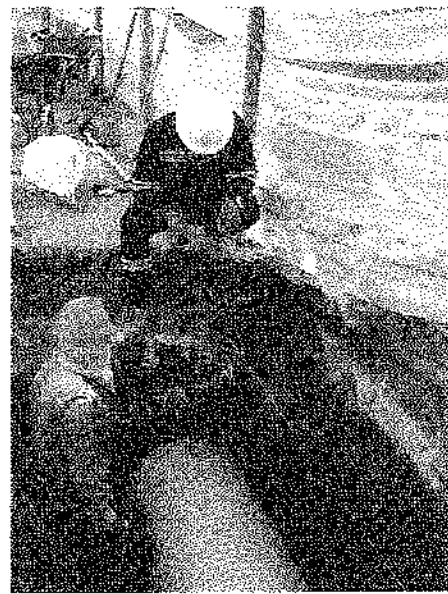
- **ITEM 17.1.1 De Diametro 24"**

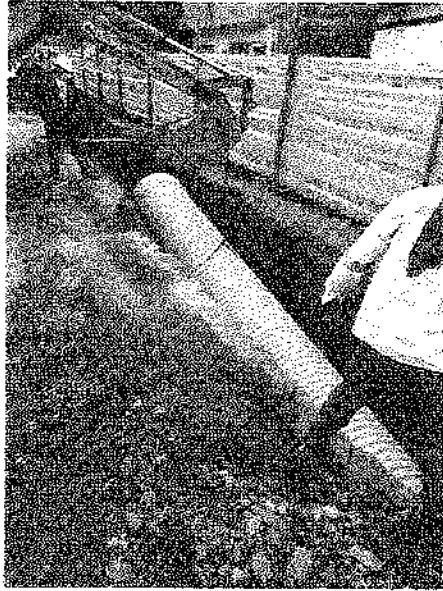
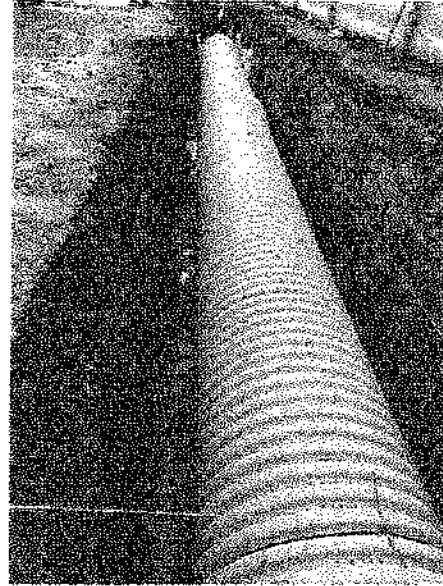
- **ITEM 18.1.4 De Diametro 33"**

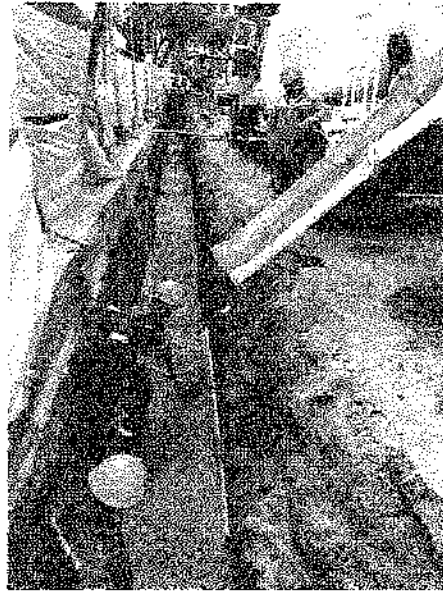
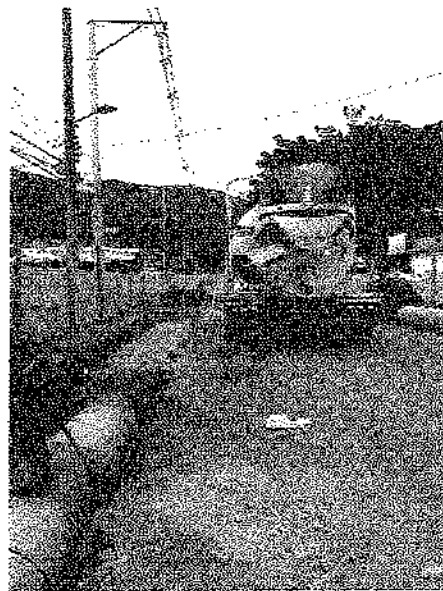
- **ITEM N.P 7 instalación y suministro de concreto de 20,7 mpa (3,000 psi)**

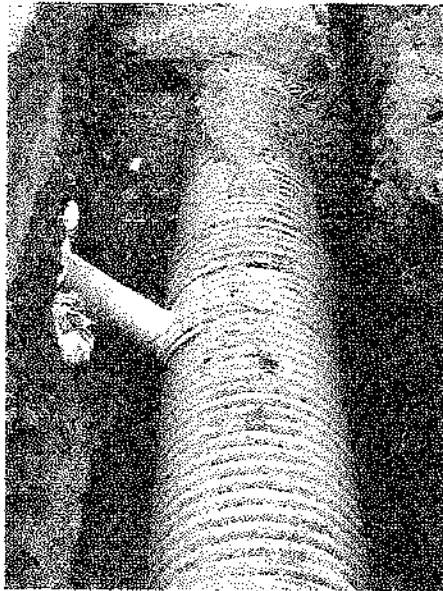
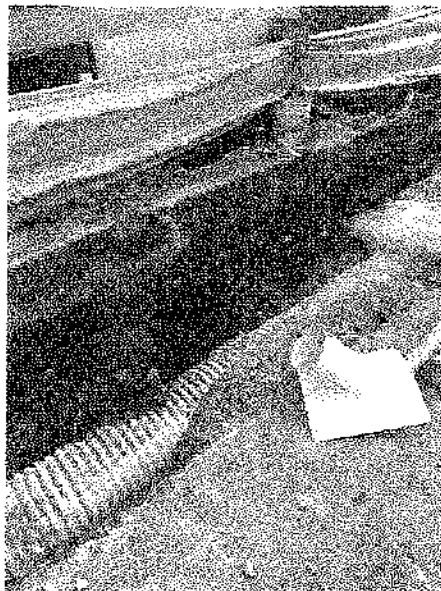
- **N.P 8 suministro e instalación de silla yee 24x6" pvc incluye agarraderas caucho y adherencia.**
