CONTRATO N° 069  
14 DE MAYO 2021

Rehabilitación y/o Recuperación y/o Reposición de las redes de acueducto y alcantarillado para garantizar la continuidad del servicio en los sectores comprendidos para el distrito hidráulico hidrosanitario N° 4 de IBAL SAS ESP oficial en la Ciudad Ibagué.

Calle 28 entre Ambala y  
Guabinal B/: La Granja.  
IBAGUÉ

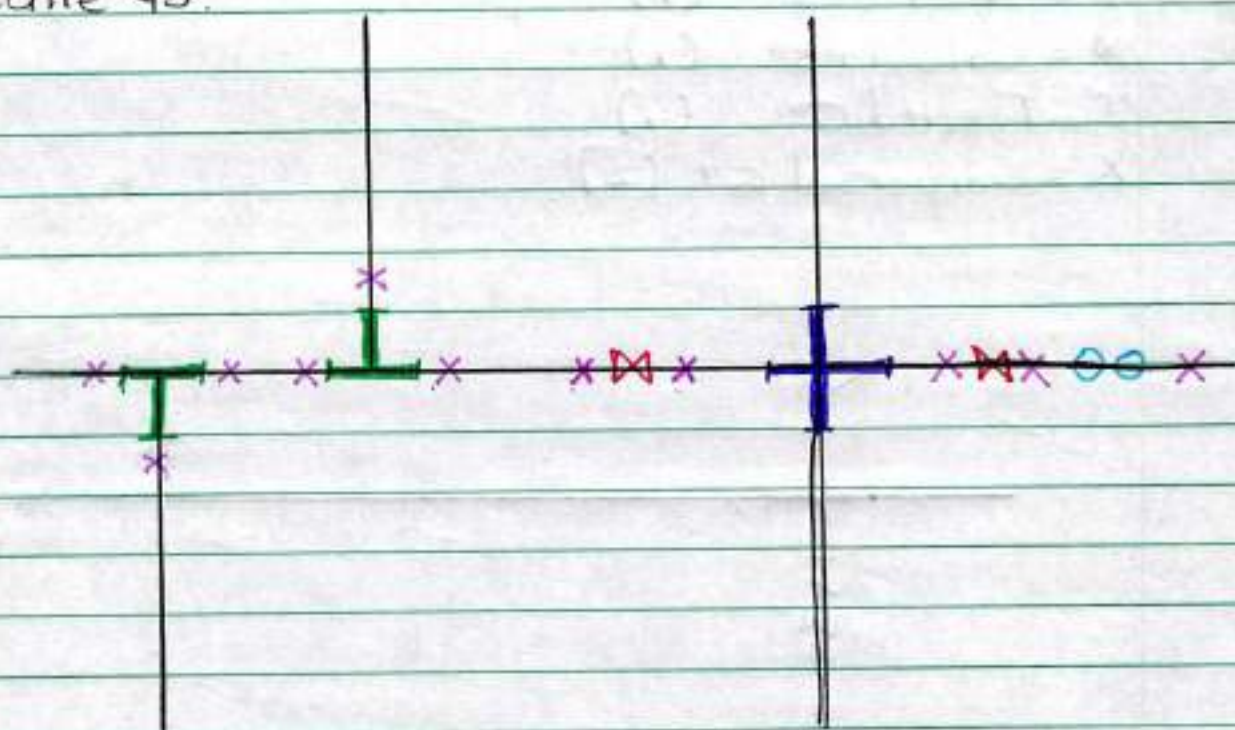
Calle 43.

Durante el empalme se realizaron y se necesitaron los siguientes Accesorios.

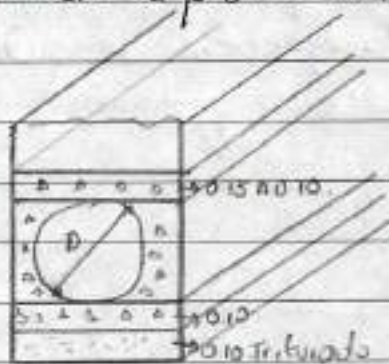
Por otro lado la interventora nos informa que en los tramos inferior a 1.20 de Profundidad, donde se va instalar la tuberia de 12", se debe realizar el revestimiento en concreto de 3000 Psi, ya que es muy superficial, esto con el fin de realizar la proteccion de la misma.

Donde la interventora nos informa que se debe realizar los respectivos anclajes a la tuberia, para cuando sea instalado el concreto no se levante, asi mismo nos informa el espesor de encima de la tuberia de

revestimiento si es inferior a 0.80 debe ser 0.15cm y Superior a esta medida debe ser 0.10m y luego asi el recebo.

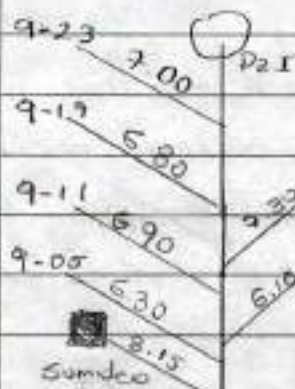
Aquí se puede evidenciar las medidas de las excavaciones de las domiciliares de Alcantarillado Para cada vivienda.

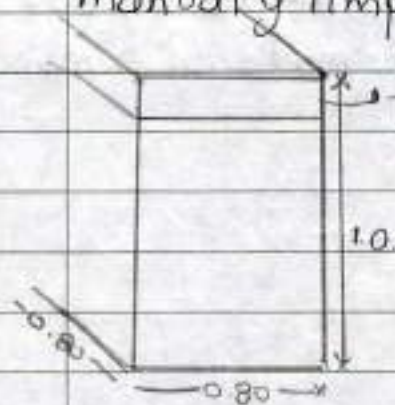
Las cajas de inspeccion se encuentran ubicadas en las sigtes direcciones

→ Calle 28 #9-11
