CONTRATO No 069 DEL 14 DE
MAYO DE 2021.

Rehabilitación y/o Recuperación y/o Reparación de las redes de acueducto y alcantarillado para garantizar la continuidad del servicio en los sectores comprendidos para el distrito hidráulico hidrosanitario N. 4 del IBAL SAS ESP oficial en la ciudad de Ibagué.

Barrio Hipodromo
Acueducto + Alcantarillado
Cl 28 entre 5 y 4 H

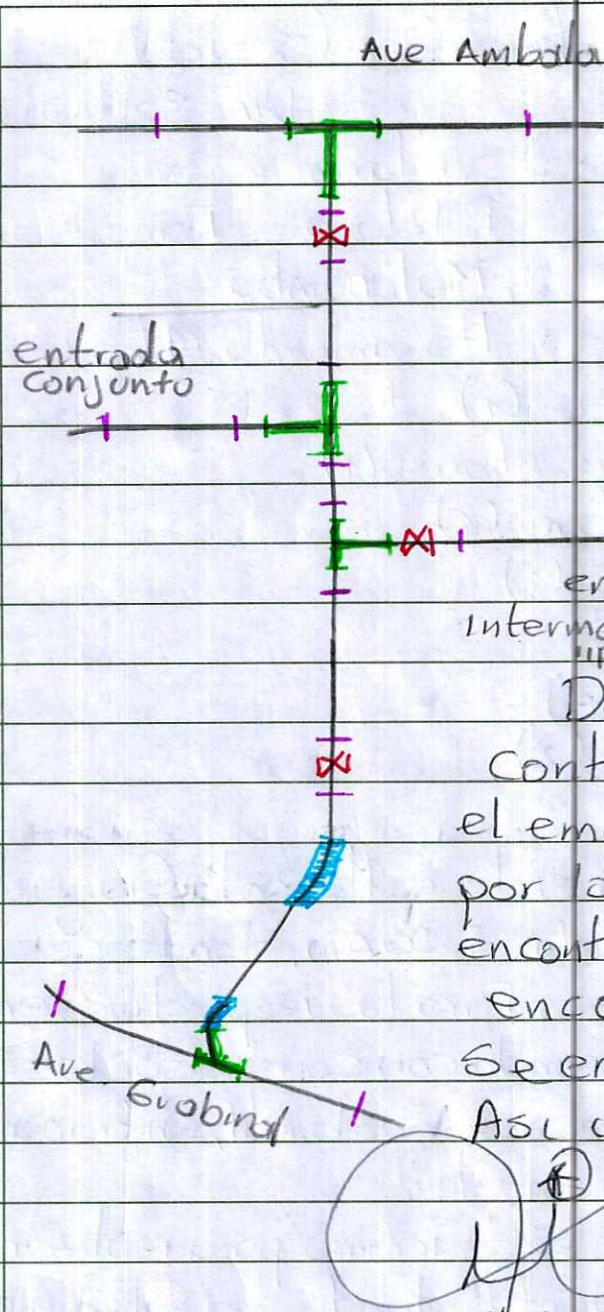
Asi mismo se inicia el empalme, de los 4 puntos, al mismo momento, donde se contaba con:

- Accesorios disponibles
- Motobomba
- Carro disponible.
- Personal disponible (2 x Punto)
- Personal del IBAL e interventoria.

Durante el empalme se utilizaron los sgtes. Accesorios.

⊗ (3) valvulas pello elastico 3"

T (3) Tee 3" PVC

- (15) universales 3"

⤵ (2) Semicodos 3"

entrada intermedio "Policia"

Durante el empalme solo se conto con un retraso debido a que el empalme que se estaba realizando por la Ave. Guobind, la tubería se encontraba en otra dirección, Pero en compañía del IBAI y la interventoria se encontró la solución, logrando así un empalme exitoso.

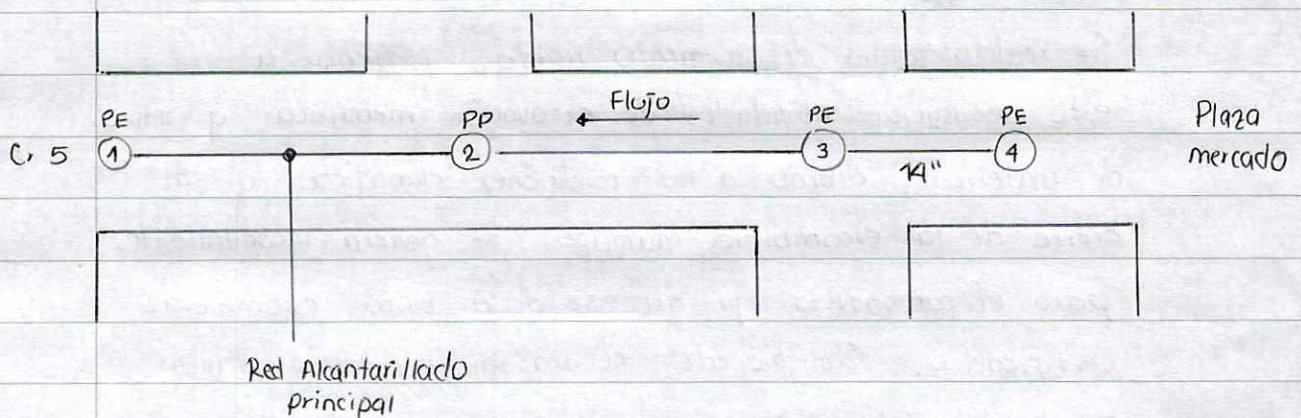
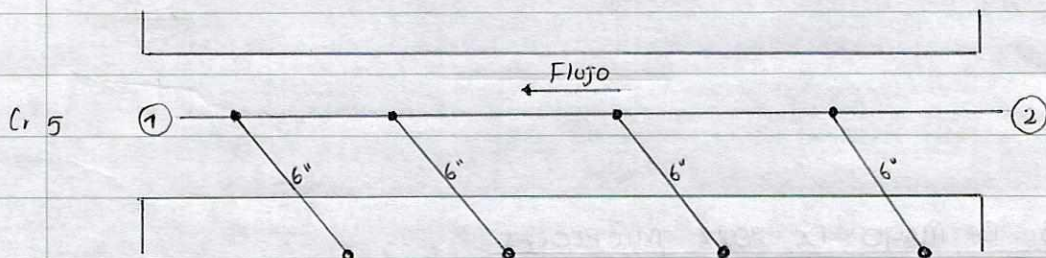
A continuación se presenta esquema de los tramos a intervenir:

Como se hizo mención anteriormente se realizó cerramiento de pozo existente 1 a pozo proyectado 2, posterior a esto se hizo marcación y corte con cortadora de la red principal y las domiciliarias existentes.

Para este tramo se encontraron 4 domiciliarias de alcantarillado, información que se debe corroborar al momento de realizar la excavación mecánica. (Localización y replanteo).

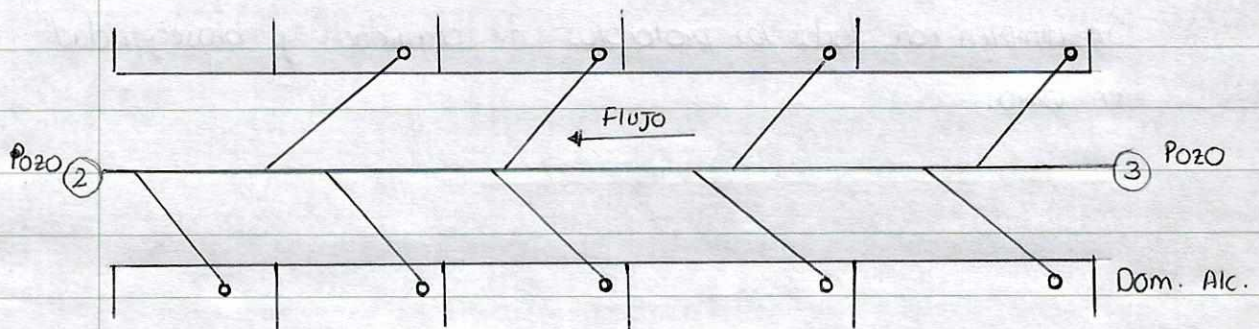
A continuación se presenta esquema de domiciliarias encontradas:

Domiciliarias: Se prioriza con la excavación manual, lleno con arena, instalación de tubería de 6", lleno compacto con recebo. Se realiza fundida de cajas para domiciliarias.

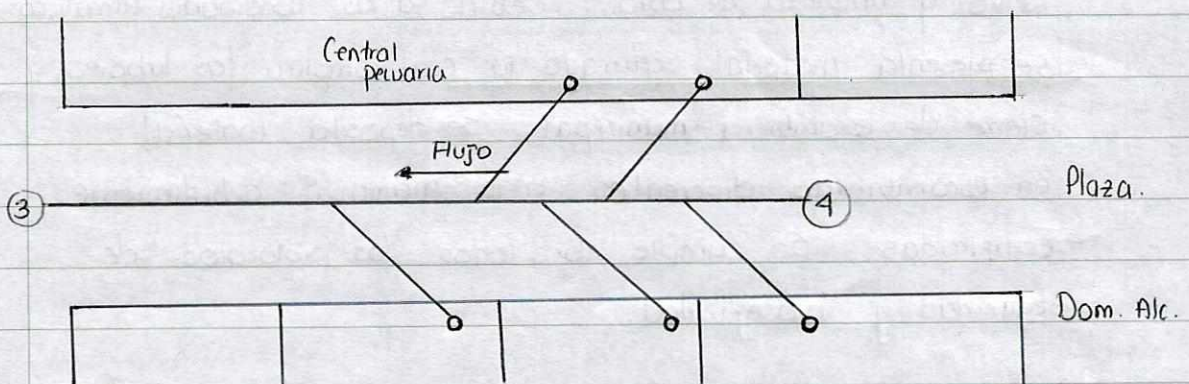
Se presenta a continuación esquema de reposición de domiciliarias para el tramo comprendido entre el pozo 3 y 4.

Domiciliarias: Se realiza lleno con relleno compactado y recuperación de andenes.

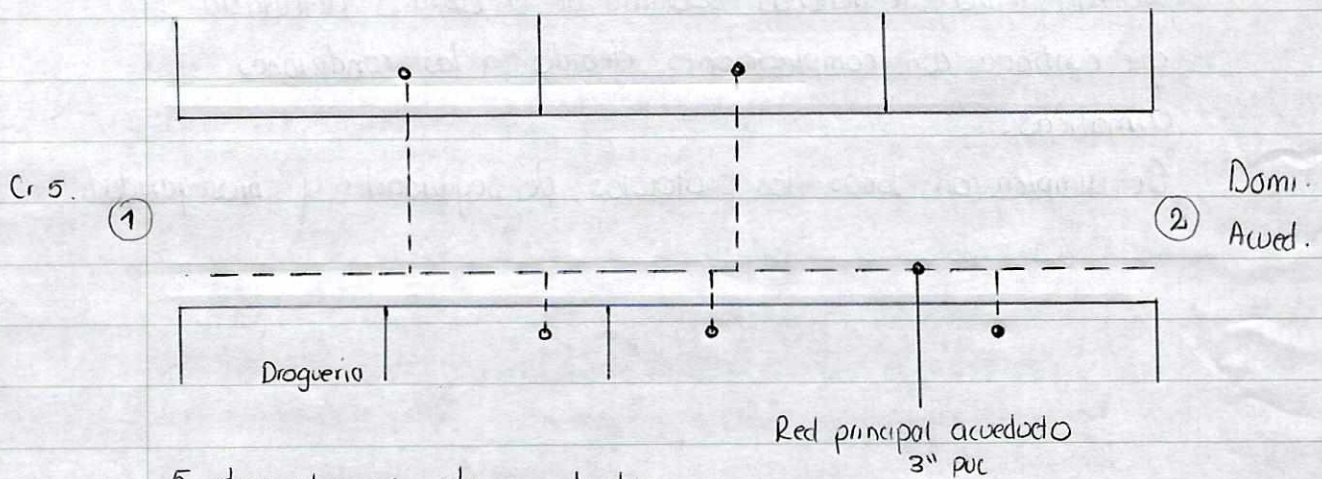
Se presenta a continuación esquema con domiciliares de pozo 1 a pozo 2 (Referenciando con alcantarillado).

5 domiciliares de acueducto

↳ 3 cortas, 2 largas.

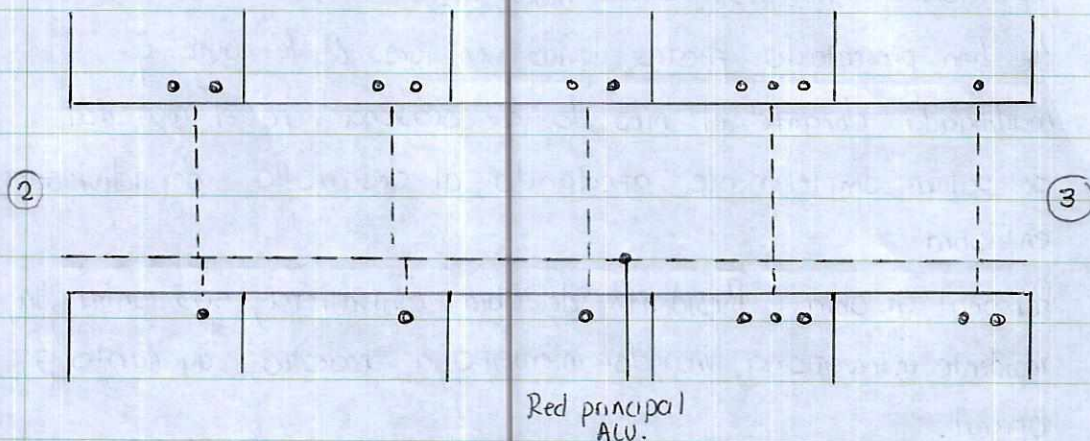
A continuación se presenta esquema con domiciliarias encontradas para este tramo.

Total Domiciliarias 18

Cortas 8, largas 10.

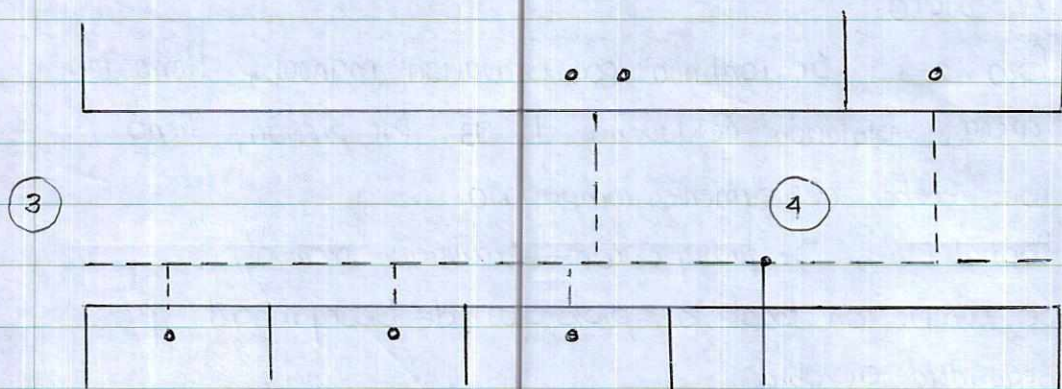
A continuación se evidencia ilustración con domiciliarias encontradas:

6 Domiciliarias

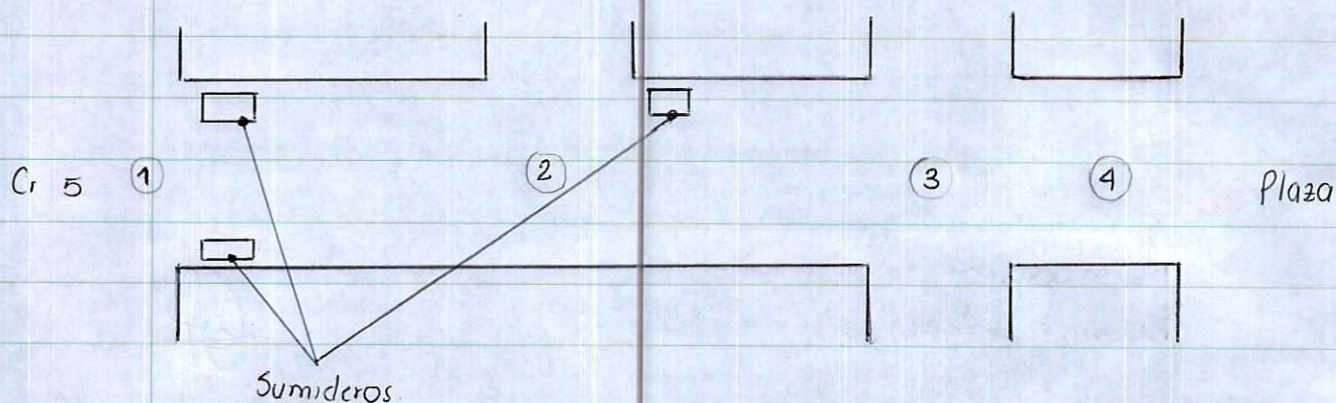
Se realiza visita de obra por parte de la supervisora del contrato, Ing. Luisa F. Henao, en conjunto con interventoría se determinó la pavimentación del sector Hipodromo según esquema:

Para el primer tramo comprendido entre pozo 1 y 2 al igual que para el último 3 a 4. Se realizará pavimentación, ya que según lo presente las condiciones del pavimento existente son muy malas. Para el tramo central comprendido entre pozos 2 y 3 (como se muestra en la imagen anterior se realizará un reparcho tanto en redes principales como domiciliarias de acueducto y alcantarillado, después de esto se construirá una carpeta en todo el tramo, esto ya que la estructura del pavimento existente se encuentra en buenas condiciones. El contratista procederá entonces a ejecutar lo decidido por las partes.

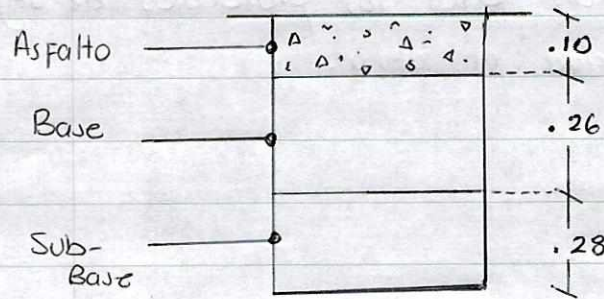
Además de esto se presenta la estructura con la cual se trabajará dicha actividad.

Estructura suministrada por interventoria con base en los diseños existentes de infraestructura.

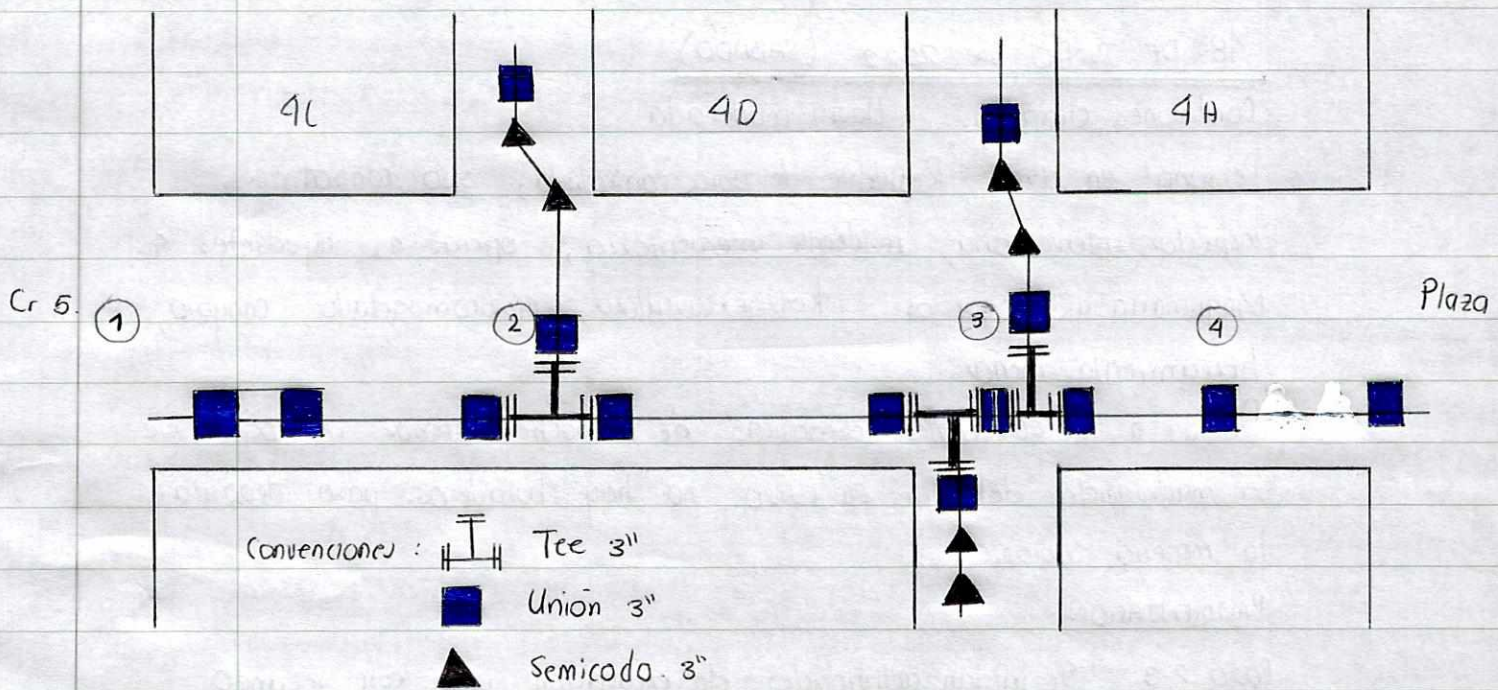
En horas de la noche se realiza empalme, a continuación se presenta esquema con los accesorios instalados: (acueducto).
