PRUEBAS DE PRESION TUBERIA ACUEDUCTO

CONTRATO IBAL: No. Y Fecha:		0113 del 11 de agosto 2021
CONTRATISTA:	UNION TEMPORAL RB INGENIEROS - RL. DUVAN RAMIREZ BAYONA	
OBJETO:	REHABILITACION Y/O RECUPERACION Y/O REPOSICION DE LAS REDES DE ACUEDUCTO Y ALCANTARILLADO PARA GARANTIZAR LA CONTINUIDAD DEL SERVICIO EN LOS SECTORES COMPRENDIDOS PARA LOS DISTRITOS HIDRAULICOS 5, 5A Y 8 UBICADOS DENTRO DEL PERIMETRO HIDRO SANITARIO DEL IBAL S.A. E.S.P OFICIAL EN LA CIUDAD DE IBAGUE

FORMATO PARA CONTROL Y REGISTRO DE PRUEBA DE PRESION HIDROSTATICA

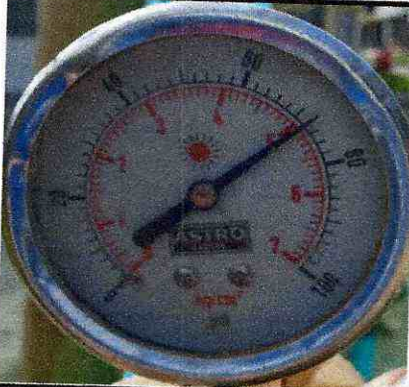
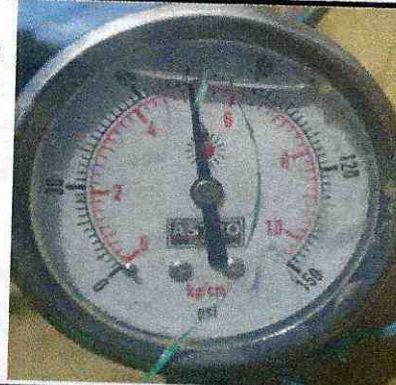
Registro
Inicio de prueba

03:00 p.m.
72 Lbs PSI

Presión
inicial

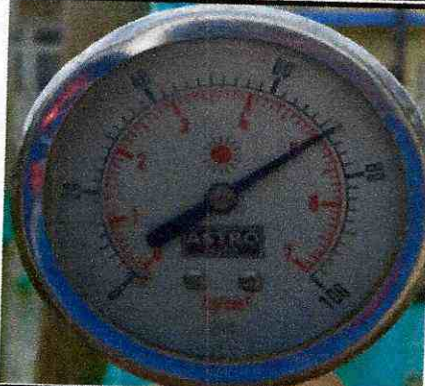
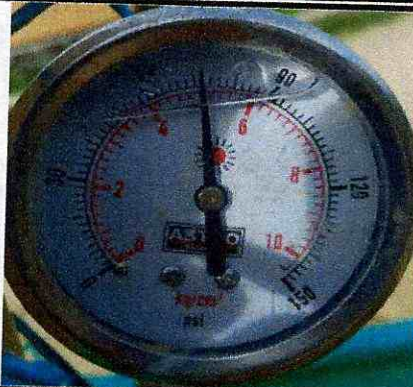
Registro prueba
1 hora

04:00 p.m.
72 Lbs PSI

Presión
sostenida

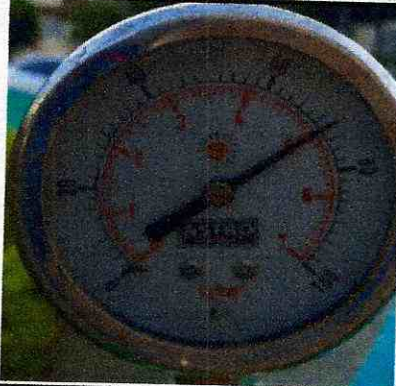
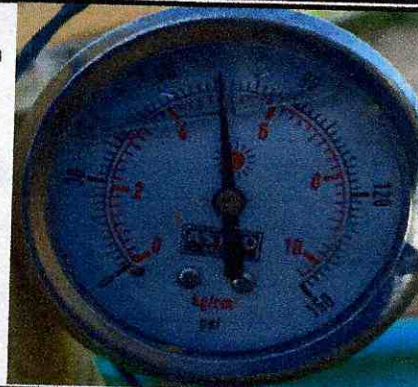
Registro fin prueba
2 horas

05:00 p.m.
72 Lbs PSI

Presión
sostenida

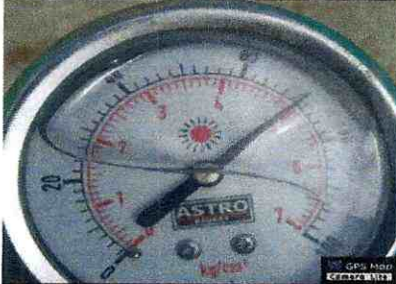
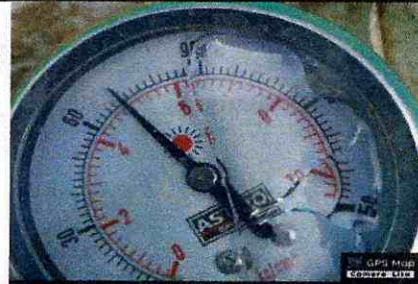
Registro
Inicio de prueba

10:30 a.m.
70 Lbs PSI

Presión
inicial

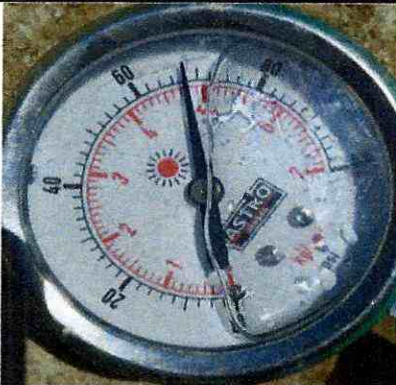
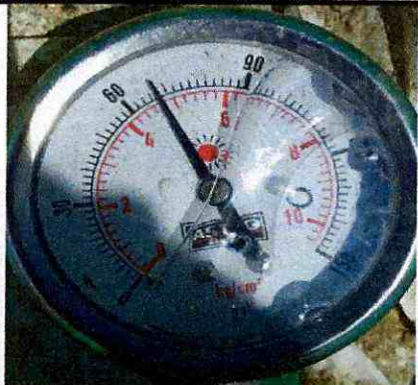
Registro prueba
1 hora

11:30 a.m.
70 Lbs PSI

Presión
sostenida

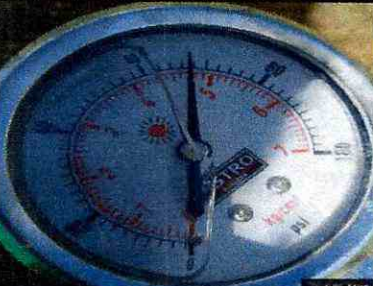
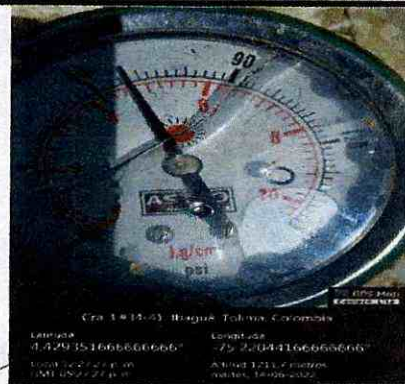
Registro fin prueba
2 horas

12:30 p.m.
70 Lbs PSI

Presión
sostenida

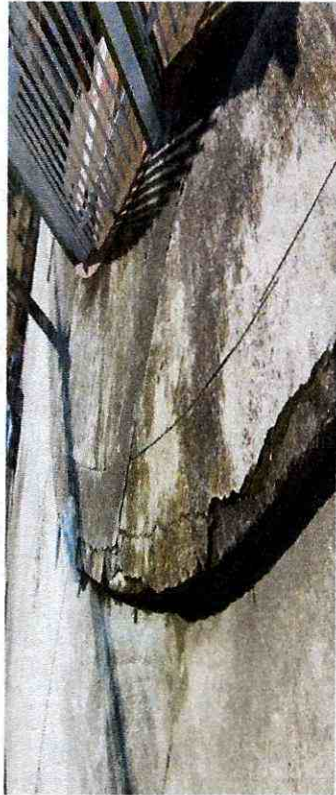
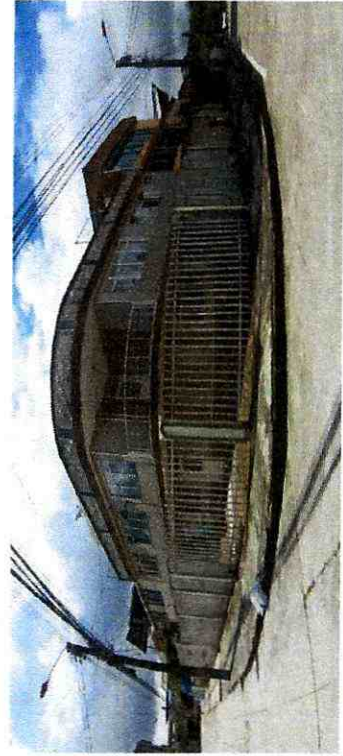
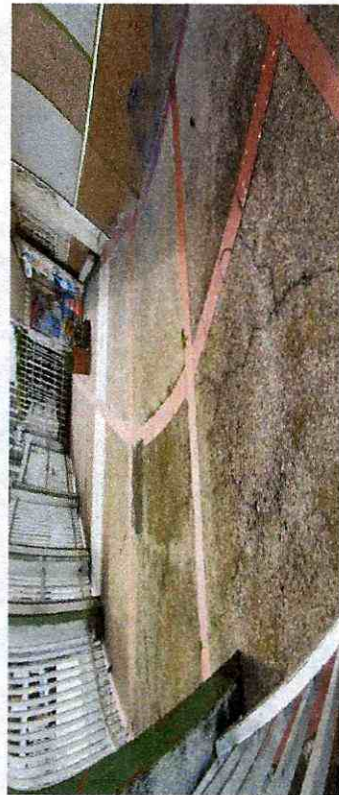
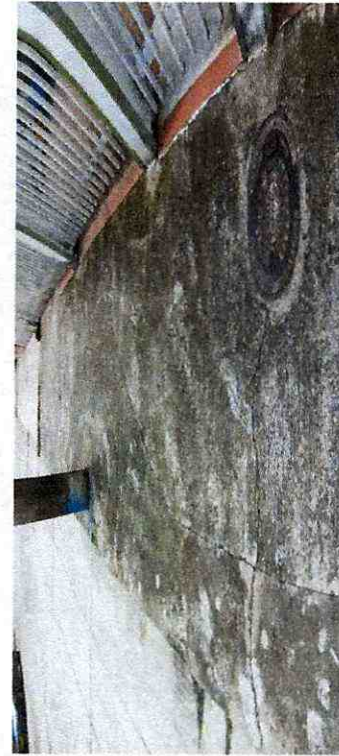
OBSERVACIONES: 34B-47

Predio Esquinero, Avista con Anden en concreto, el cual presenta grietas, resacas y fisuras. La fachada esta en buen estado, en granito. Esta constituido por rejas y portones en estado Regular, no posee Zona Verde. El piso Interno de las rejas adentro esta en granito con presencia de resacas, grietas y alguna fisuras.

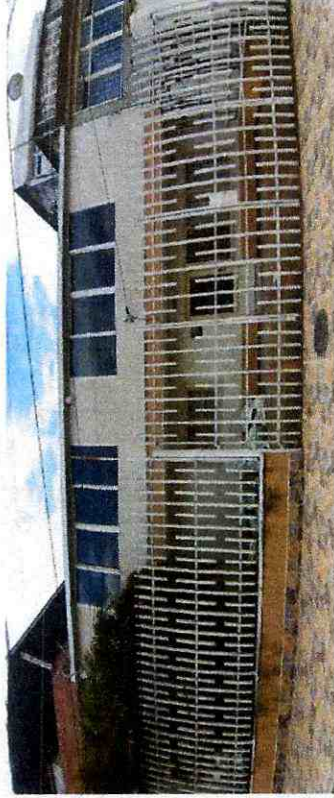
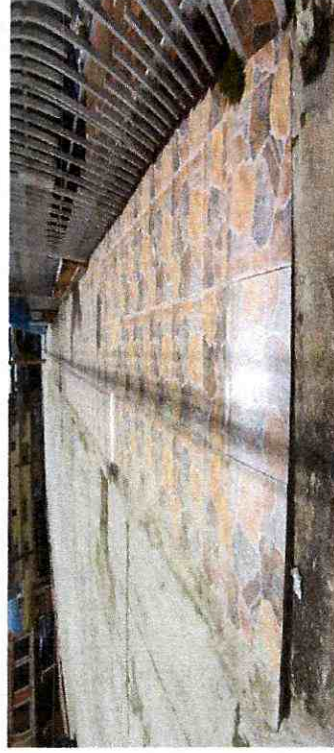
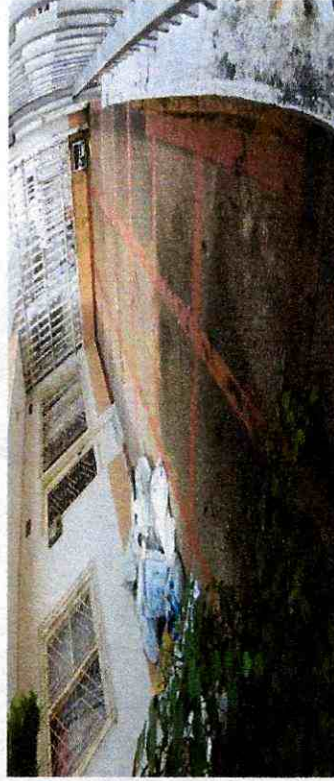
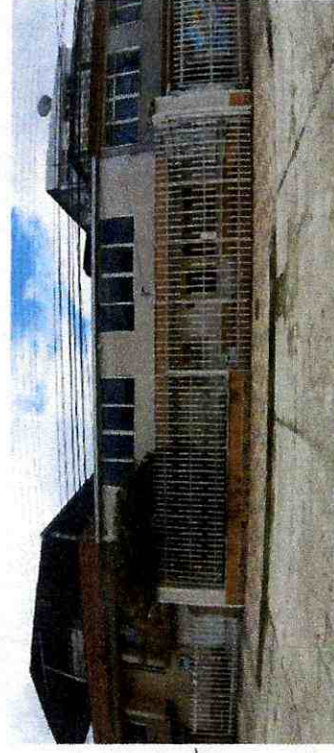
OBSERVACIONES: 34E-35

Predio Frontal, cuenta con el Anden en buen estado, en baldosa. Contiene Dejas y Porten como cerramiento. La Fachada esta en buen estado. Al costado izquierdo cuenta con una Zona Verde, los pisos Internos de la casa estan en Granito con presencia de grietas. El Saldine esta en buen estado.

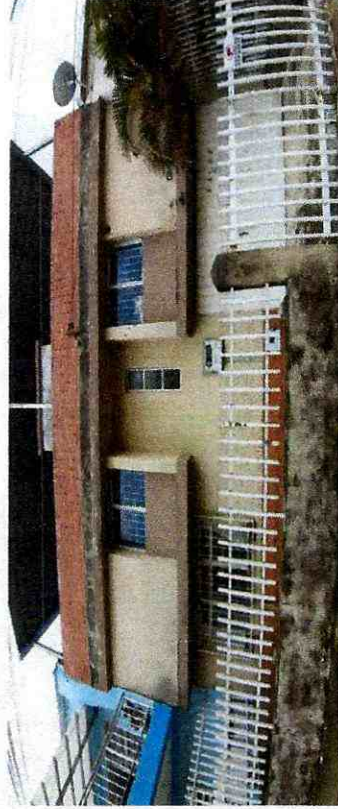
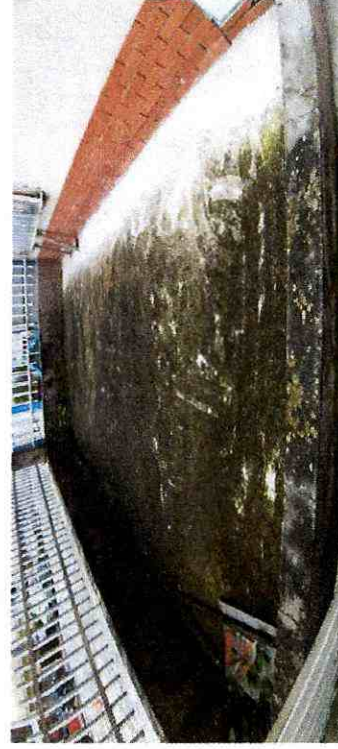
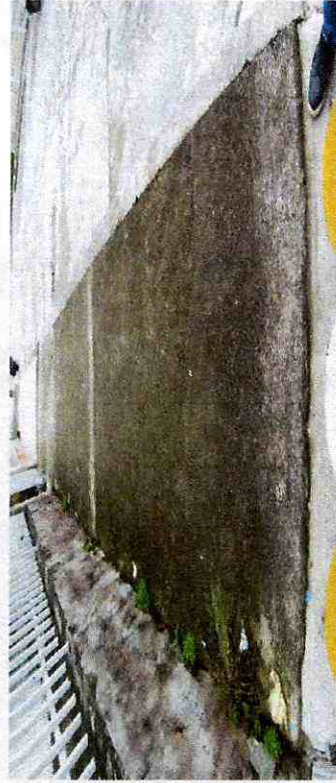
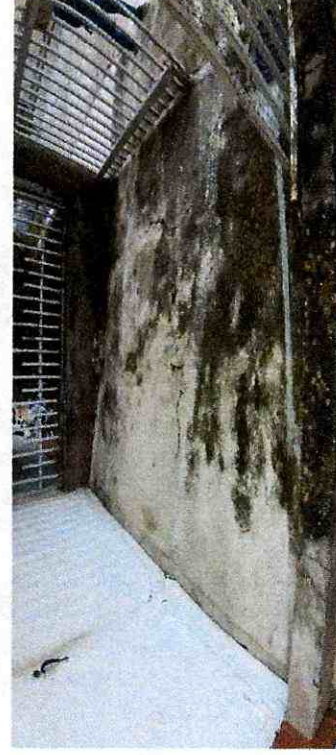
OBSERVACIONES: 34B27

Pedio Frontal, la fachada se encuentra en buen estado, el Acceso del Garage presenta Grietas y esta el piso en concreto. El andén se encuentra en concreto y presenta una Grieta Horizontal, cuenta con Bordinillo, los cuales tienen grietas. Posee una Rampa de Acceso en concreto. El cercamiento de la casa se encuentra con rejas y muro en concreto.

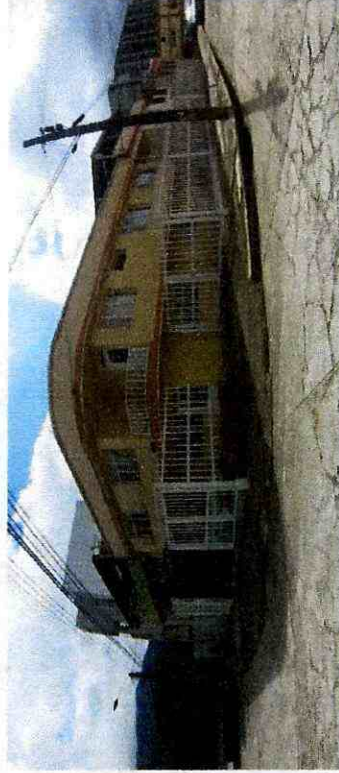
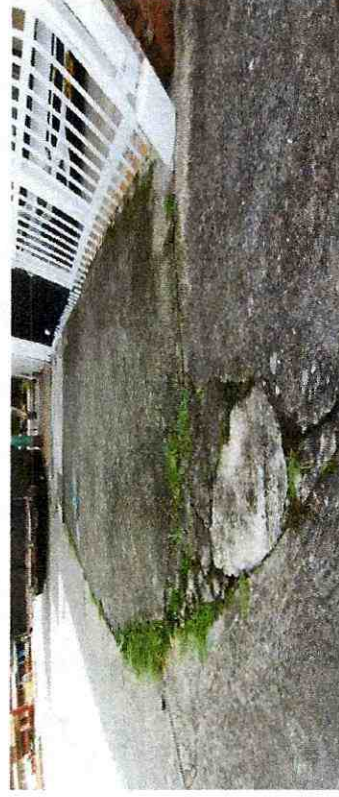
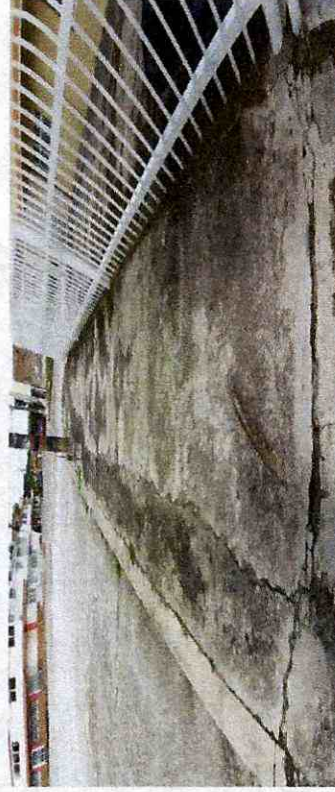
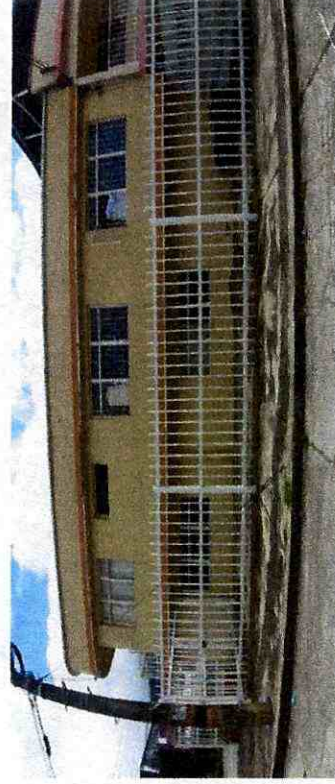
OBSERVACIONES: 2-07

4. DESCRIPCION DEL ESTADO DEL PREDIO ANTES DE INICIAR EL PROYECTO
Predio Esquinero. Posee Rejas color Blanco en Buen estado. El Andar Esta en concreto con Presencia de Grietas y resanes. La Fachada Presenta desprendimiento de Pared en la Parte de abajo. No cuenta con Zona Verde.

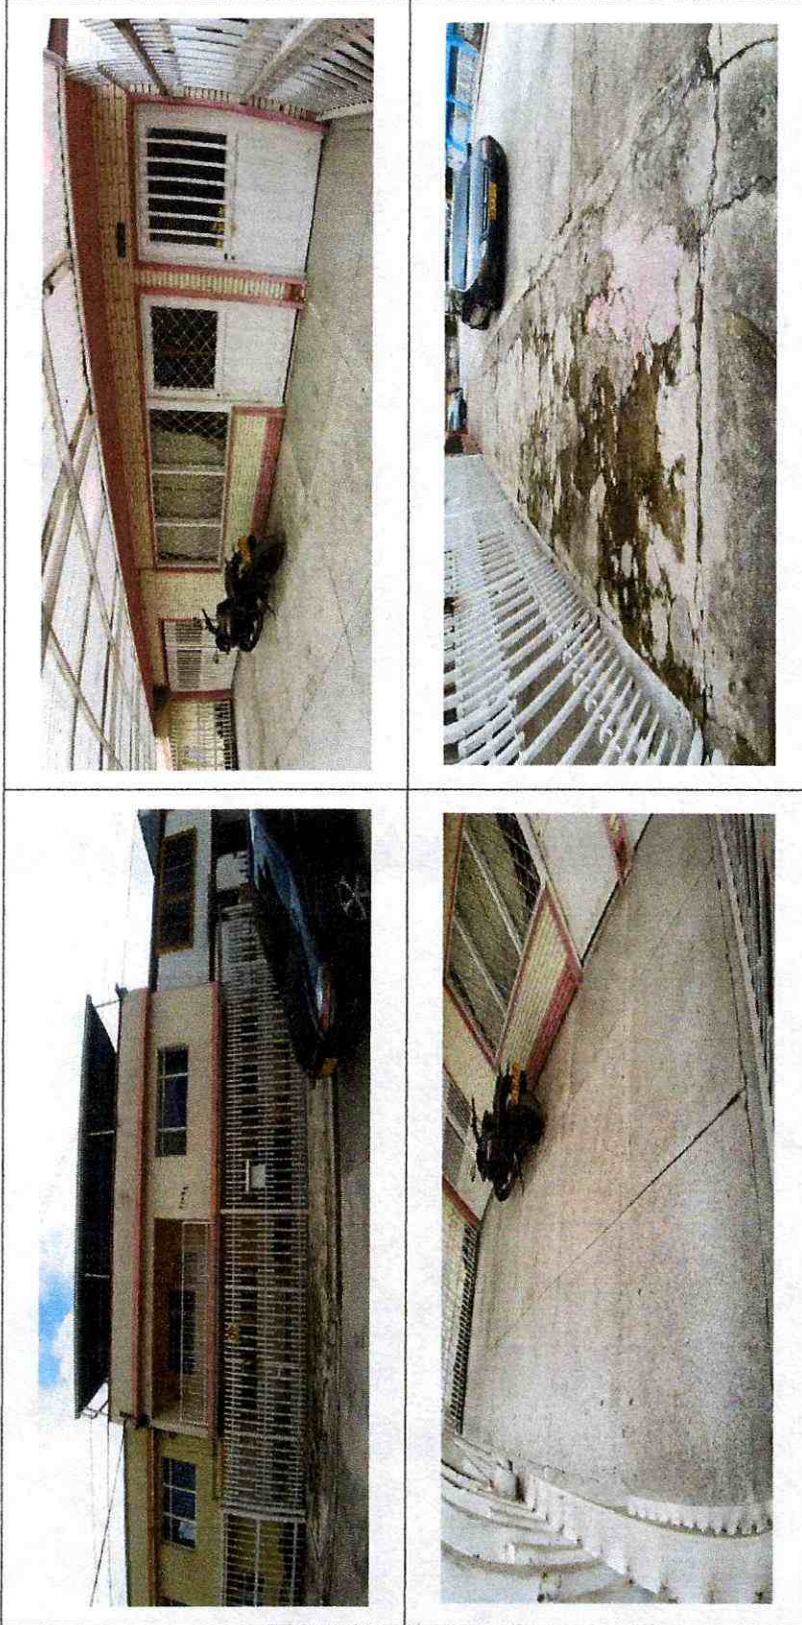
OBSERVACIONES: 5415-26

Predio Frontal. El anden se encuentra en concreto, con presencia de grietas, fisuras y resacas. El acceso al garaje, posee una rampa de acceso en concreto y granito blanco, con desprendimiento del concreto y fisuras en el granito. Contiene Regas color blanco, con presencia de óxido en las regas. La fachada está en buen estado.

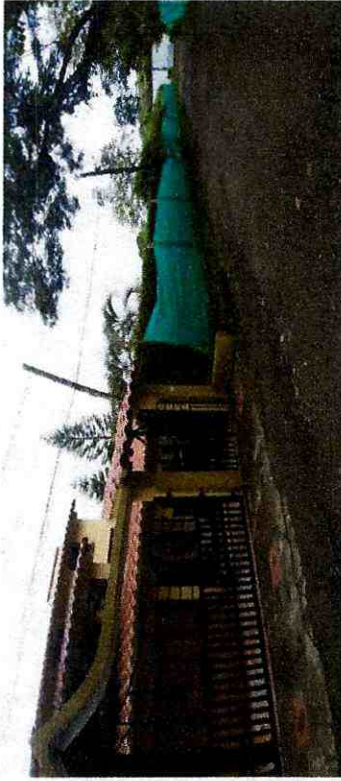
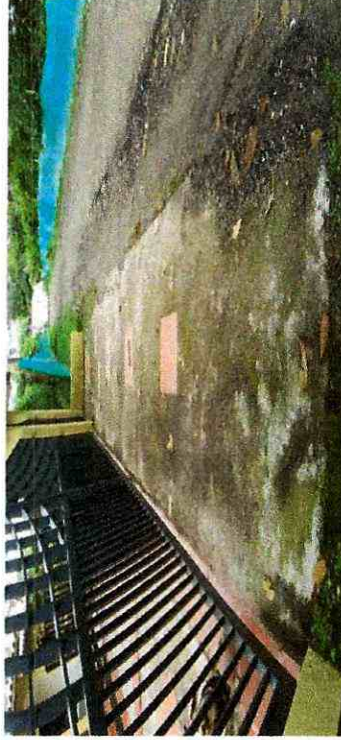
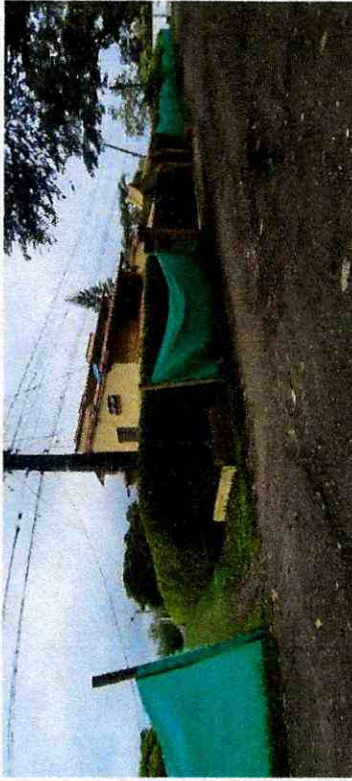
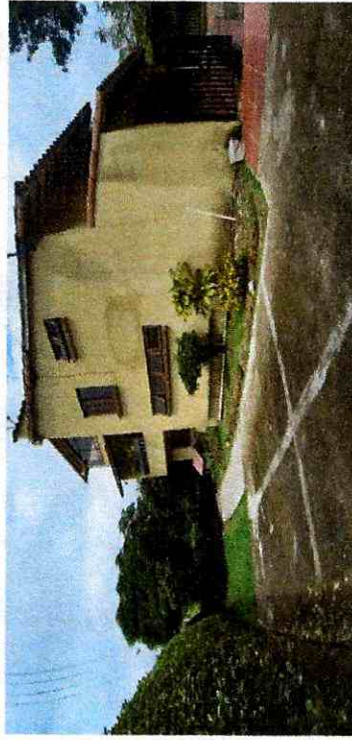
Predio Frontal, El cerramiento se encuentra con rejas y cerca en Singlo. El Anden se encuentra en concreto, con presencia de grietas, contiene un muro Requeno de 0.60x0.50x0.20. El Frente de la casa se encuentra en buen estado Cuenta con Jardin Interno. Se observa una caja electrica en la esquina del predio, por donde va la manija.
