**INFORME DE
INTERVENTORIA No. 07**

**CONTRATO No. 063 DE
2021**

**CONSORCIO INTERVENTORIA
EXTERNA IBAL**

**FECHA INFORME: 31/01/2022
PERIODO: 01/12/2021 – 31/01/2022**

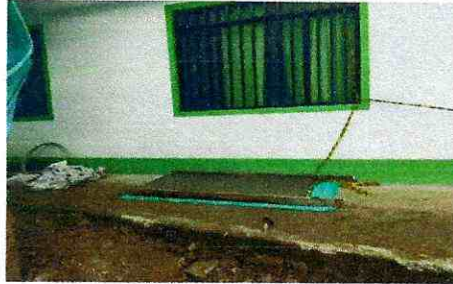
Observaciones: 06.12.21 Se detiene la excavación manual dentro de la zanja principal debido a falta de entibación. El colegio Carlos Lleras presenta una fuga de agua interna la cual debe ser solucionada para la correcta instalación de su respectiva caja de inspección.

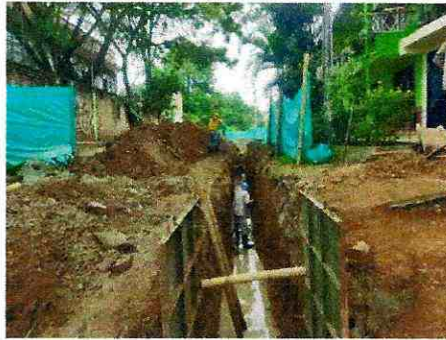
- Continua excavación manual (se realiza entibación)

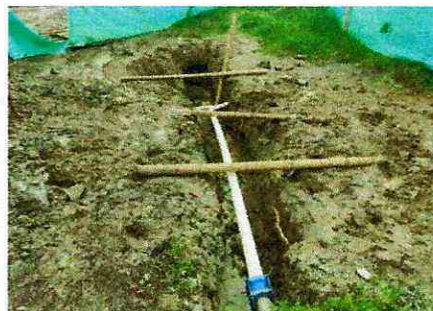
- Excavación con retro excavadora desde el P7 a P8, debido a la acumulación de agua que genera taponamiento en la tubería
- Conexión provisional para red de acueducto afectada

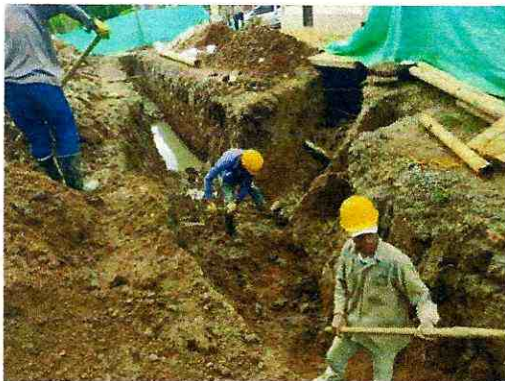
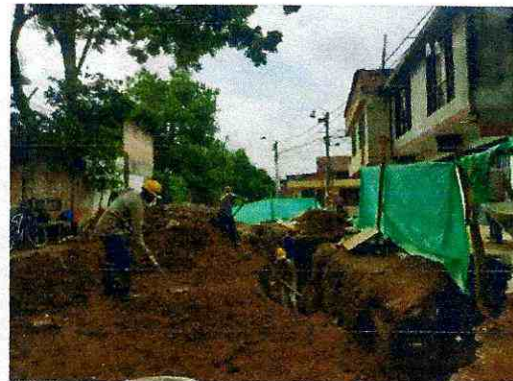
Observación: los días festivos debido a las fiestas decembrinas, ocurrió un intento de robo de la tubería de alcantarillado del pozo 1 al pozo 7, este fue evitado por los vecinos, sin embargo, la tubería sufrió daños en las campanas. Al mismo tiempo de presentaron lluvias el día anterior lo cual ocasiono desbordamiento de tierra dentro de la zanja de la tubería. De esta manera provocando retraso en las actividades y retraso en la misma, este día solo se limpió la zanja del alcantarillado principal del pozo 1 al pozo 7.
