**PRUEBA DE PRESIÓN
HIDROSTÁTICA EN REDES DE
AGUA POTABLE**

**TRAMO:
Calle 145 entre Cras. 8I y 8D
Salado**

**REHABILITACIÓN Y/O RECUPERACIÓN Y/O REPOSICIÓN DE LAS
REDES DE ACUEDUCTO Y ALCANTARILLADO PARA
GARANTIZAR LA CONTINUIDAD DEL SERVICIO EN LOS
SECTORES COMPRENDIDOS PARA EL DISTRITO HIDRÁULICO
07 UBICADO DENTRO DEL PERÍMETRO HIDRO SANITARIO DEL
IBAL S.A. E.S.P. OFICIAL EN LA CIUDAD DE IBAGUÉ**

**INFORME DE
INTERVENTORIA No. 07**

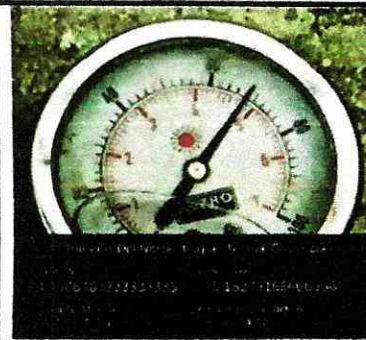
Registro Inicio de prueba

10:30 a.m.
62 Lbs PSI

Presión
inicial

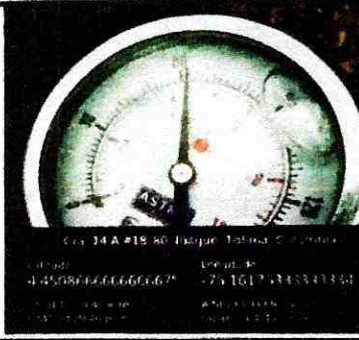
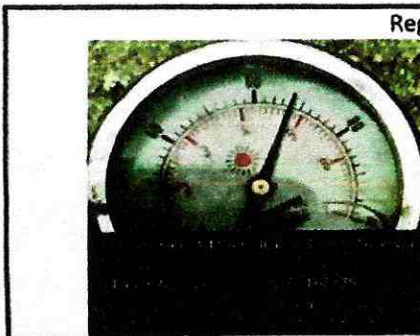
Registro prueba sostenida

1 hora

11:30 a.m.
69 Lbs PSI

Presión
sostenida

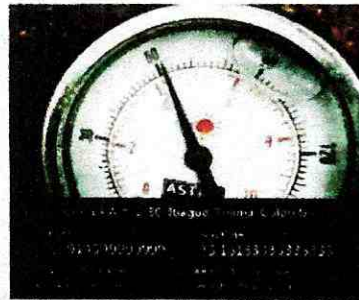
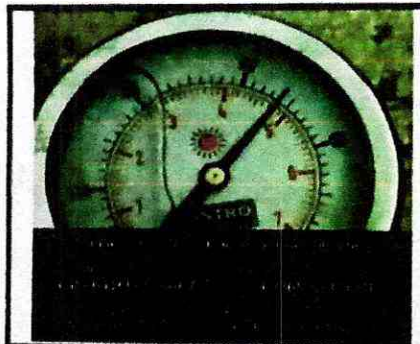
Registro fin prueba

2 horas

12:30 p.m.
69 Lbs PSI

Presión
sostenida

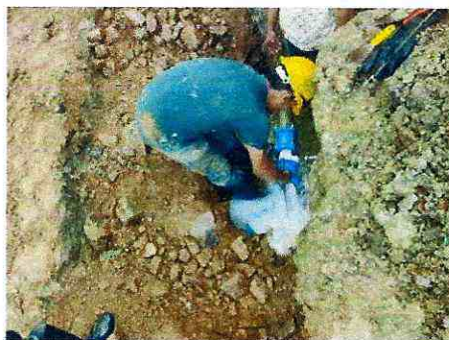
Observaciones: 03.12.21 En excavación de red domiciliaria se parte tubo de asbesto cemento, se realizó arreglo provisional con dos universales y se instaló un nuevo collarín.
