INFORME DE INTERVENTORIA

INFORME DE INTERVENTORIA No.2

CONTRATO No. 063 DE 06 DE MAYO DE 2021

INTERVENTORIA TECNICA,
ADMINISTRATIVA, FINANCIERA Y
AMBIENTAL PARA LA EJECUCION DE
OBRAS DE REHABILITACION Y/O
RECUPERACION Y/O REPOSICION DE LAS
REDES DE ACUEDUCTO Y
ALCANTARILLADO PARA GARANTIZARLA
CONTINUIDAD DEL SERVICIO EN LOS
DISTRITOS HIDRAULICOS DEL
PERIMETRO HIDROSANITARIO DEL IBAL
S.A. E.S.P OFICIAL EN LA CIUDAD DE
IBAGUE.

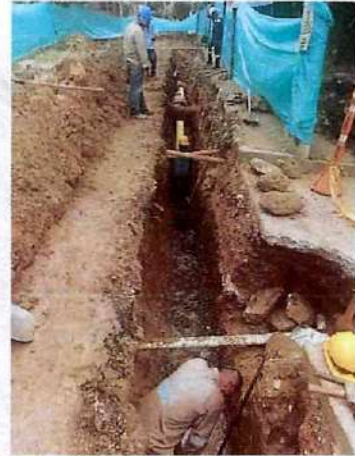
Demolición de material rocoso encontrado.

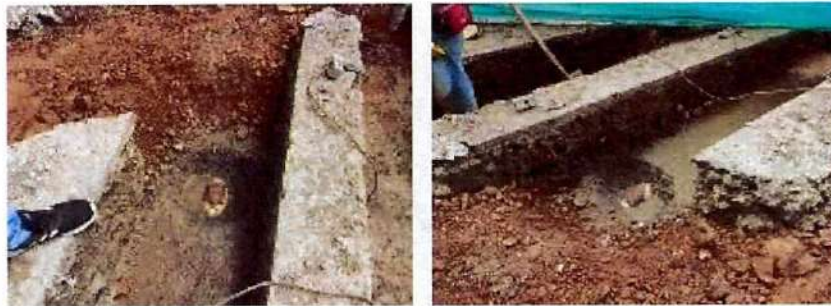
- Se hace apique en revestimientos para casas 25-26 para revisar continuidad de flujo del agua, ya que las cajas de inspección presentan acumulación de agua.

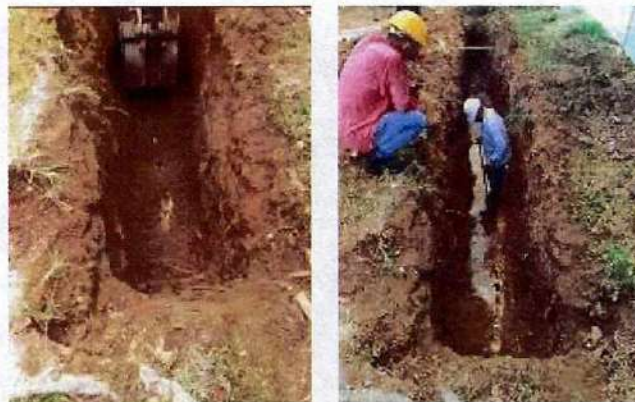
- Se identifica empalme en novafort en llegada de cámara E1 correspondiente a la variación de eje que se hizo para esquivar pared de colector.

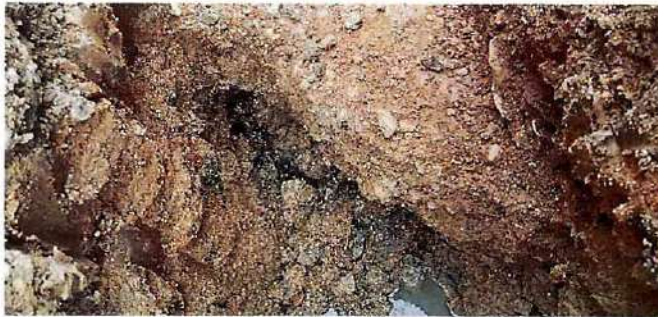
- Corte capa asfáltica para tubería correspondiente al acueducto
- En la casa 12 se evidencia filtración de agua potable y se realizan pruebas de mineral para determinar si es filtración en la caja de inspección o si es un daño interno de la casa, estas se realizan en los puntos de drenaje interno de la casa dando como resultado la coloración del agua al exterior de la caja de inspección, para descartar que el posible daño sea dentro de la caja de inspección se realizan estas mismas pruebas allí, dando como resultado la no coloración del agua. Al finalizar las pruebas de mineral se concluye que es un daño interno de la casa y se recomienda al residente que haga la respectiva reparación.

DE ACUERDO A FILTRACION ENCONTRADA EN LA CASA 12 SE REALIZA PRUBA CON MINERAL SE OBSERVA SE RESUELVE Y SE CONTINUA CON LA ACTIVIDAD
