INFORME DE
INTERVENTORIA No. 07

CONTRATO No. 063 DE
2021

CONSORCIO INTERVENTORIA
EXTERNA IBAL

FECHA INFORME: 31/01/2022
PERIODO: 01/12/2021 – 31/01/2022

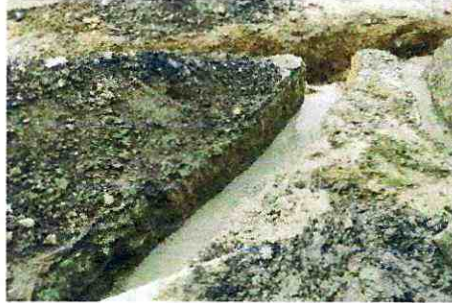
- **Observaciones:** Queda pendiente definir cambio de red de acueducto. Al realizar esta actividad se podrá culminar actividad de red domiciliaria, que en el estado actual se intercepta con el tubo de acueducto existente, provisionalmente se instala tubería de 6" para domiciliaria pasando sobre tubería de red de acueducto.

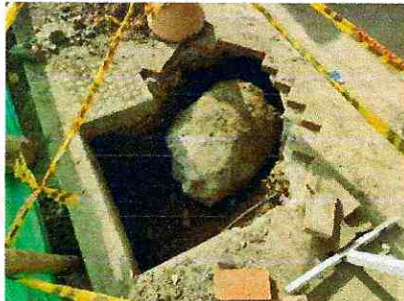
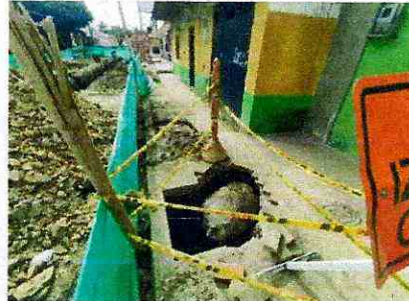
- Se encuentra roca en caja de inspección

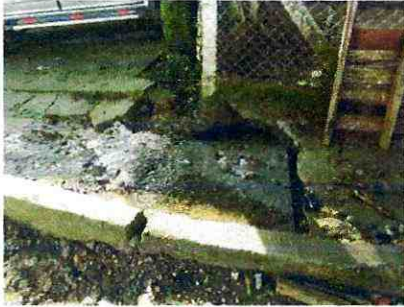
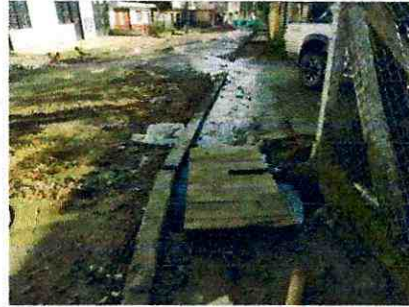
- Reporta daño de tubería de acueducto cerca de caja de inspección

Observación: 13.12.21 Personal del IBAL interviene para dar solución al daño de tubería de acueducto

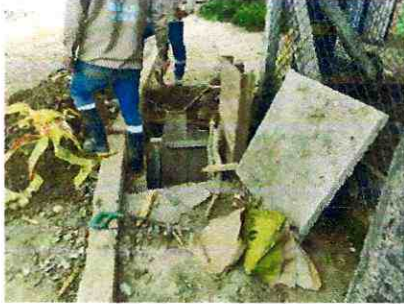
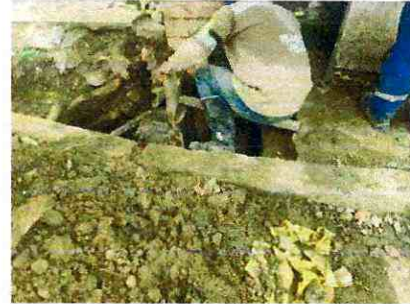
- Demolición de cárcamo para empalmar excavación a pozo de inspección 3
- Se funde nuevamente caja de inspección que fue demolición por personal del IBAL para reparar daño de acueducto

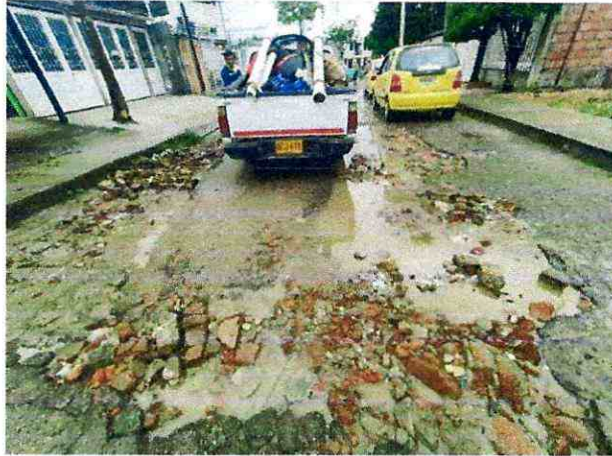
Observaciones: 18.12.21 Se notifica nuevamente al IBAL fuga de agua en acometida domiciliaria

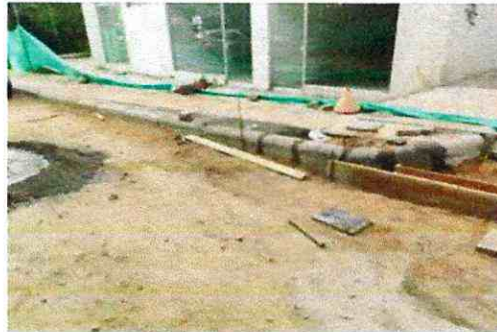
Observaciones: 03.12.21 La terminación de sardinel no es óptima para la entrega, se hacen observaciones en el emboquillado de sardinel y se solicita el cambio en las curvas que dan acceso a la bahía.

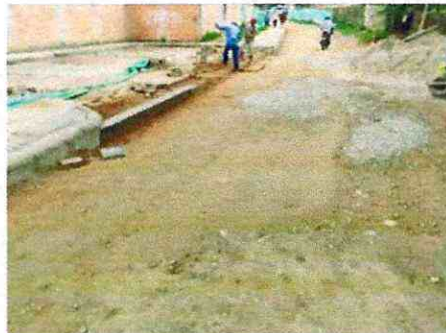
Observaciones: No se realizaron actividades de corte para perfil andén demolido y se procedió al fundido sin autorización.
