**CONSORCIO INTERVENTORIA
EXTERNA IBAL**

**BITÁCORAS DISTRITO
#1 y 2**

BITACORA DE OBRA

OBJETO: Rehabilitación y/o Recuperación y/o Reposición de las redes de acueducto y alcantarillado para garantizar la continuidad del servicio en los sectores comprendidos por el distrito hidráulico No 142 ubicado dentro del perímetro Sanitario del Ibal S.AESP oficial en la ciudad de Bogotá

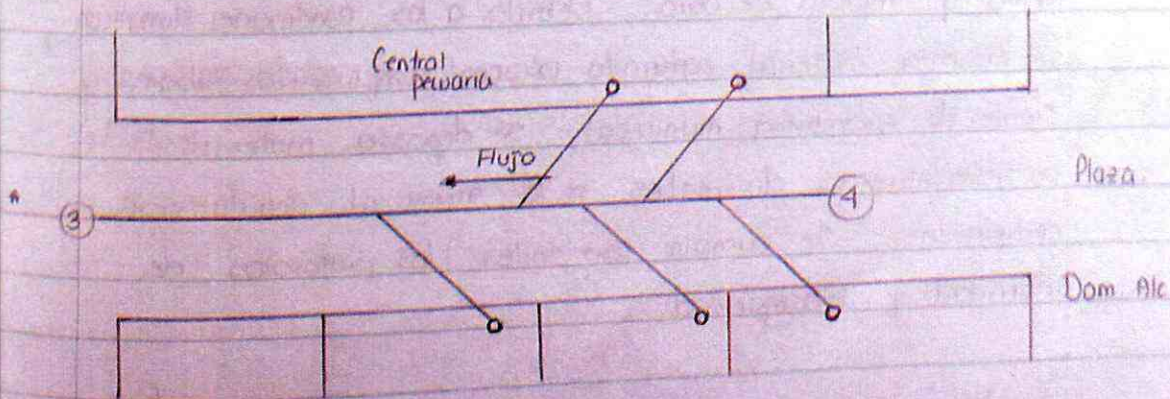
Se presenta a continuación esquema de reparación de domesticación para el tramo comprendido entre el pozo 3 y 4.

Domesticación: Se realiza lleno con relleno compactado y

Red principal. Se realiza instalacion de panel en pozo, retiro de cerramiento, Limpieza de obra.
Se cumple con todos los protocolos de seguridad y bioseguridad en obra.

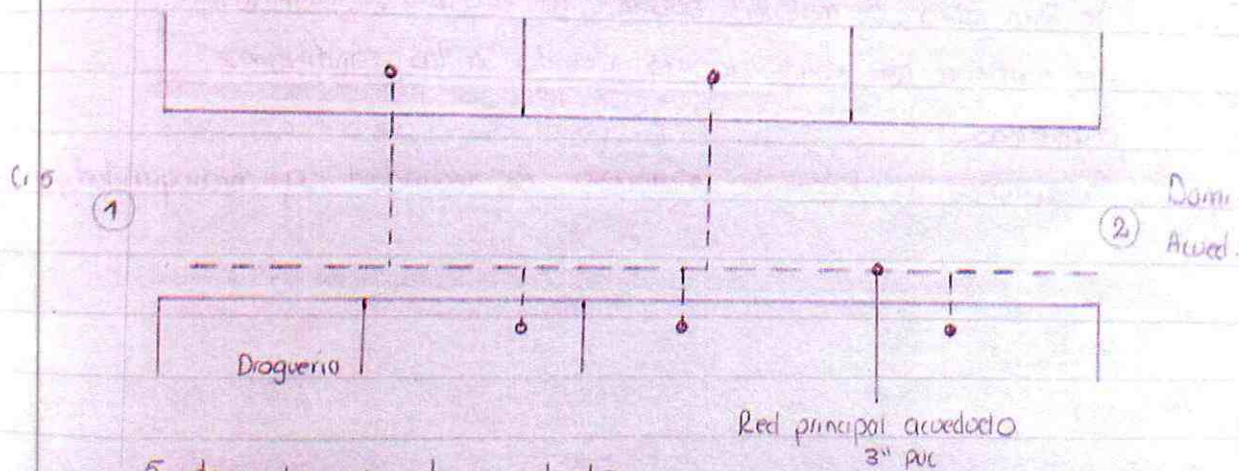
Se presenta a continuación esquema con domiciliares de pozo 1 a pozo 2 (Referenciando con alcantarillado)

5 domiciliares de acueducto

↳ 3 cortas, 2 largas.

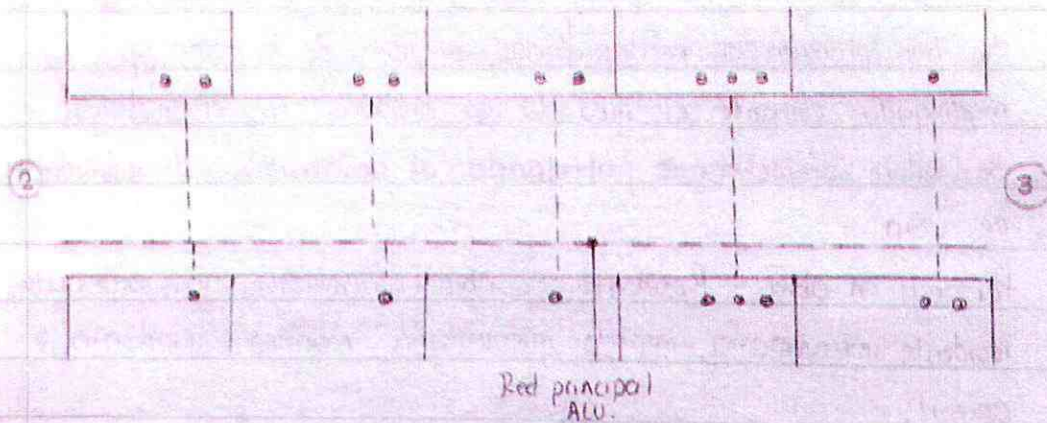
A continuación se presenta esquema con domiciliarias encontradas para este tramo.

Total Domiciliarias 18

Cortas 8, largas 10.

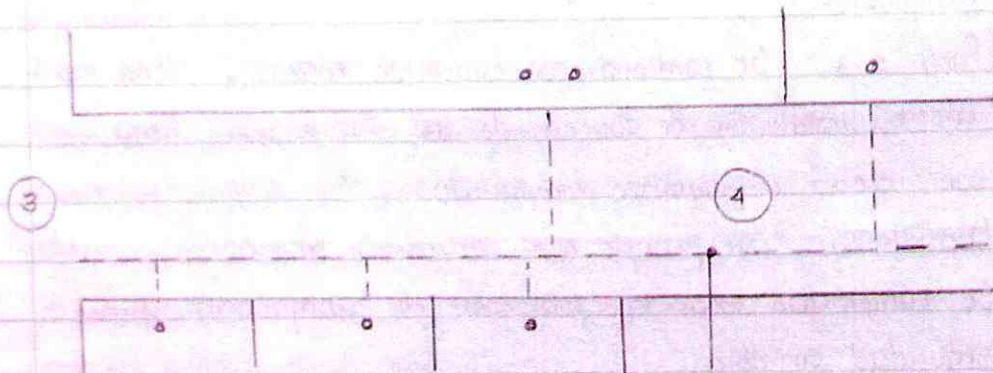
A continuación se evidencia ilustración con domiciliarias encontradas

6 Domiciliarias

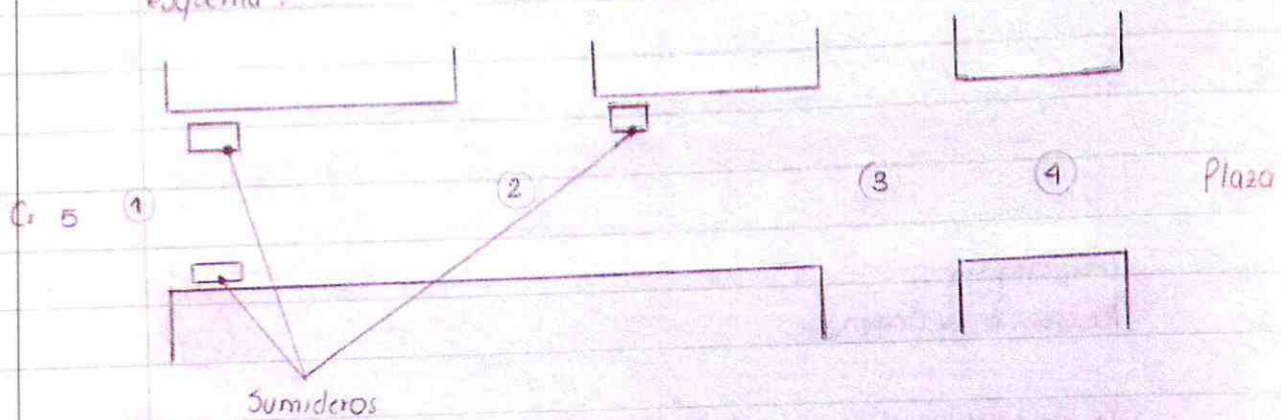
Se realizó visita de obra por parte de la supervisora del
contrato, Ing. Luisa F. Henao, en conjunto con interventoria
se determinó la pavimentación del sector Hipólito según
esquema.

Para el primer tramo comprendido entre pozo 1 y 2 al
igual que para el último 3 a 4. Se realizará pavimentación,
ya que según lo presente las condiciones del pavimento
existente son muy malas. Para el tramo central
comprendido entre pozos 2 y 3 (como se muestra
en la imagen anterior) se realizará un reparcho tanto
en redes principales como domiciliarias de acueducto y
alcantarillado, después de esto se construirá una
carpetita en todo el tramo, esto ya que la estructura
del pavimento existente se encuentra en buenas condiciones.
El contratista procederá entonces a ejecutar lo decidido
por las partes.

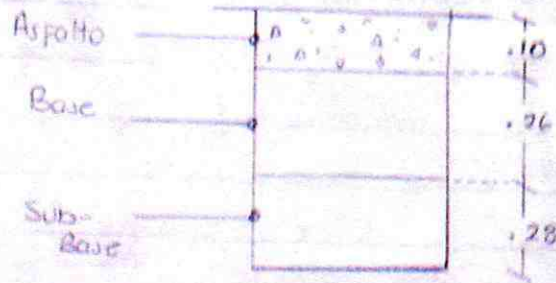
Además de esto se presenta la estructura con la
cual se trabajará dicha actividad.

Estructura suministrada por interventoria con base en los diseños existentes de infraestructura.

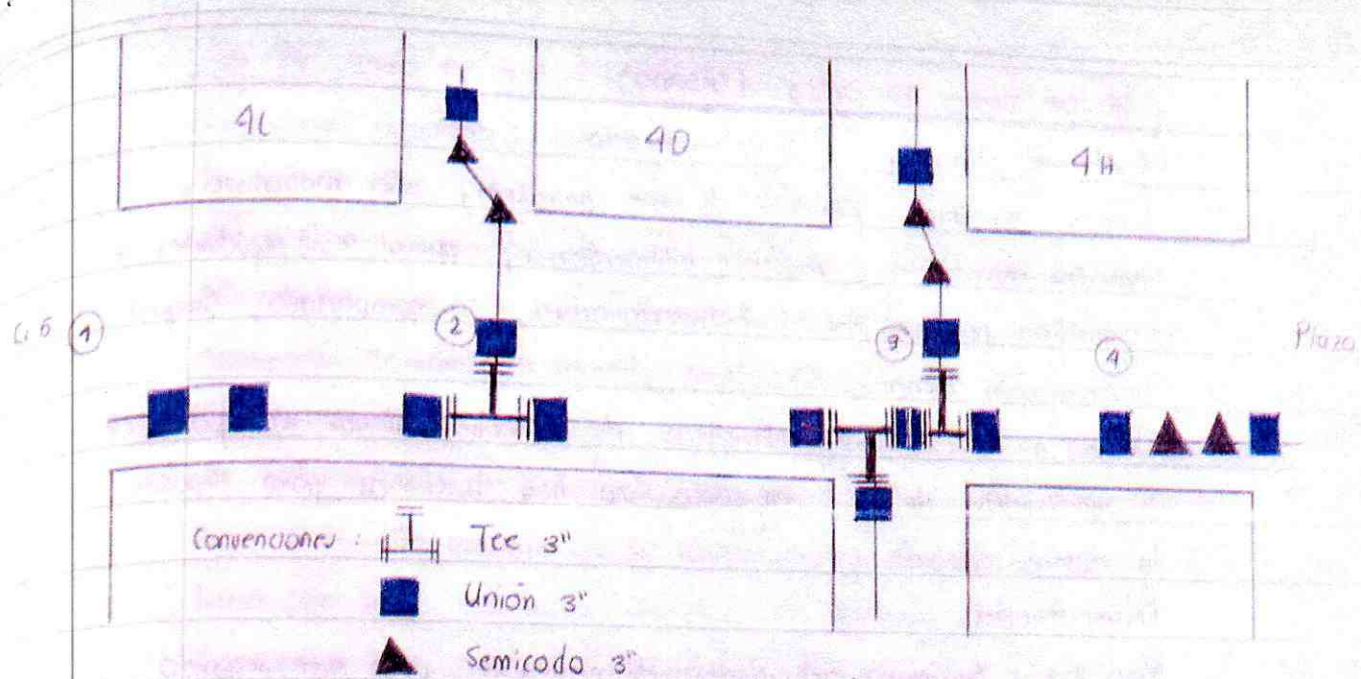
En horas de la noche se realiza empalme, a
continuación se presenta esquema con los accesorios
instalados. (Acueducto)

Se realiza resacas de anillo, se hace revisión corroborando que no hay fugas
