**REF: ENVIO SOPORTES PARA TRAMITE DE CUENTA ACTA PARCIAL No. 3
 DEL CONTRATO N° 063 DEL 6 DE MAYO DE 2021.**

2.1. DISTRITO HIDRÁULICO No. 1 y 2 CONTRATO DE OBRA No. 092 DEL 29 DE JUNIO DE 2021.

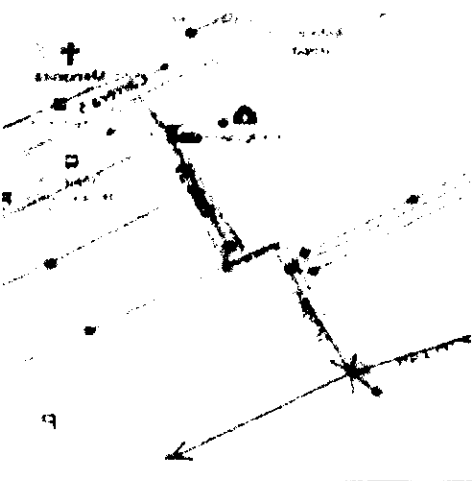
| CALLE/TRAMO | ESTADO INICIAL |
|---|--|
| CALLE 39 ENTRE CARRERA 5 Y 4 H | VIA PAVIMENTADA EN CONCRETO ASFALTICO EN REGULAR ESTADO. TRAMO EN TUBERIA DE 10" EN CONCRETO EN AVANZADO ESTADO DE DETERIORO. |

| CALLE/TRAMO | ESTADO INICIAL |
|---|--|
| | <ul style="list-style-type: none">➤ Reposición de acueducto y de alcantarillado en la calle 39 entre kra 5 y 4l➤ Tubería de 10 pul en novafor con el cambio de las domiciliarias de alcantarillado y las respectivas cajas de inspección➤ Reposición de la red de acueducto que se encuentra en tubería e asbesto cemento a tubería pvc de presión.➤ Cambio de las domiciliarias de agua potable. |

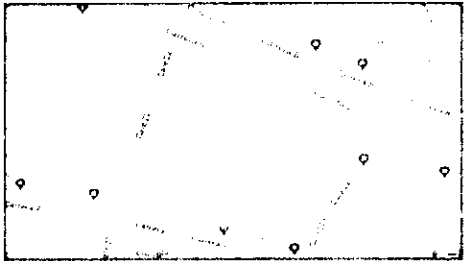
| CALLE/TRAMO | ESTADO INICIAL |
|---|---|
| <p align="center">CALLE 22 ENTRE KRA 7 Y Avenida Guabinal BARRIO EL CARMEN</p> | <p>VIA PAVIMENTADA EN CONCRETO ASFALTICO EN REGULAR ESTADO. TRAMO EN TUBERIA DE 10" EN CONCRETO EN AVANZADO ESTADO DE DETERIORO.</p> |

| CALLE/TRAMO | ESTADO INICIAL |
|---|---|
| | <ul style="list-style-type: none"> ➤ Reposición de acueducto y de alcantarillado en la calle 22 entre kra 7 y 8 ➤ Tubería de 10 pul en Novafort con el cambio de las domiciliarias de alcantarillado y las respectivas cajas de inspección ➤ Reposición de la red de acueducto que se encuentra en tubería de asbesto cemento a tubería 3 PUL PVC de presión RD 21 ➤ cambio de las domiciliarias de agua potable. |

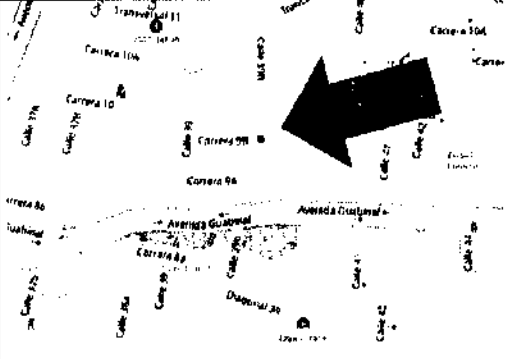
| CALLE/TRAMO | ESTADO INICIAL |
|---|---|
| CALLE 39ª ENTRE 9A Y 10 BARRIO GAITAN. | VIA EN PAVIMENTO FLEXIBLE BASTANTE DETERIORADO CON PERDIDA DE CARPETA DE RODADURA EN GRAN PARTE DE LA VIA. TUBERIA DE ACUEDUCTO NO CUMPLE PROFUNDIDAD. |

| CALLE/TRAMO | ESTADO INICIAL |
|---|---|
| | <p>Actividades de excavación mecánica, corte y demolición de placa para la zanja de acometidas de alcantarillado e instalación de tubería en PVC corrugada de 15".</p> <p>Excavación manual para instalación de tubería de 3" en PVC RDE 21 para red de acueducto y accesorios para acometidas.</p> |

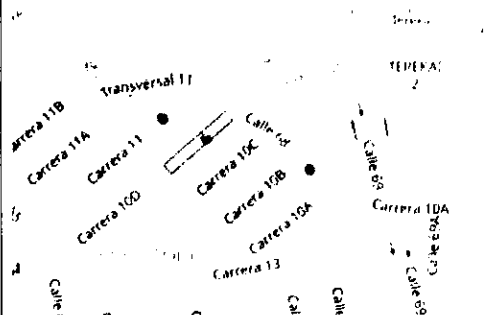
| CALLE/TRAMO | ESTADO INICIAL |
|---|--|
| <p style="text-align: center;">CARRERA 10 D ENTRE CALLE 67 - 68, MANZANAS T y Y BARRIO JORDAN 9 ETAPA.</p> | <p>VIA SIN PAVIMENTAR. TRAMO EN TUBERIA DE DISTINTOS DIAMETROS EN SU TRAYECTO, EN CONCRETO EN AVANZADO ESTADO DE DETERIORO O COLAPSADA.</p> |

| CALLE/TRAMO | ESTADO INICIAL |
|---|--|
| | <p>PROYECTO: Reposición de tubería de alcantarillado y acueducto.</p> |

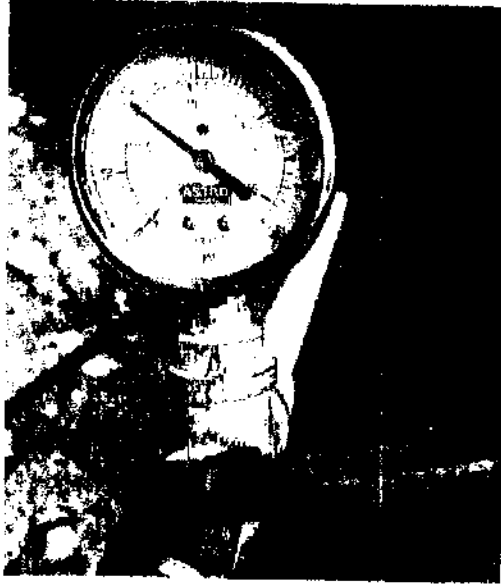
PRESION INDUCIDA INICIAL 100 PSI TOMA 1
10:00 am. Calarcá 01-10-2021.
