**INTERVENTORIA EXTERNA IBAL**

**BITÁCORA  
DISTRITO # 4**

**2022**

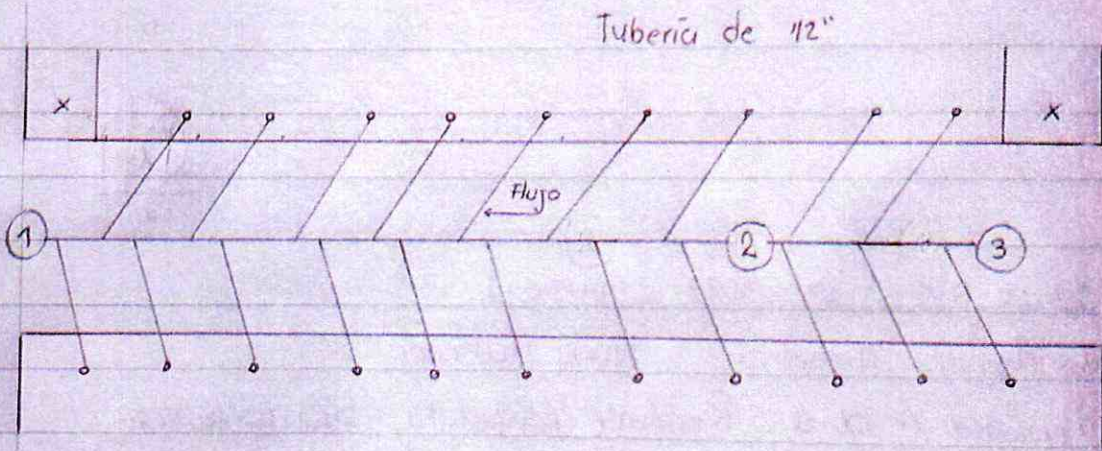
A continuación se presenta esquema de las domiciliarias

Total domiciliarias: 20.

X: No conectan con alcantarillado

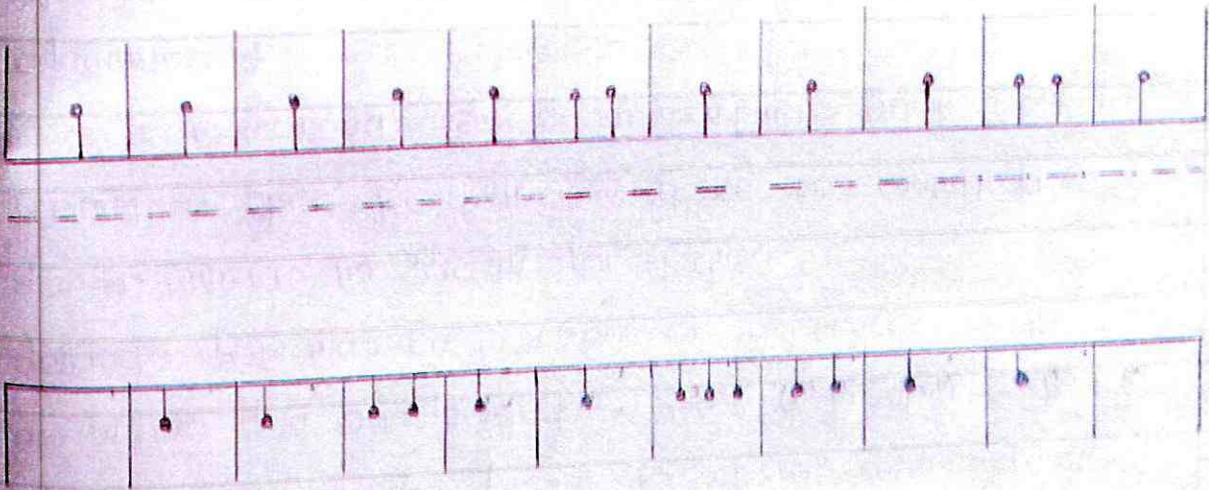
Total domiciliarias: 26  
Domiciliarias cortas: 13  
Domiciliarias largas: 13

Agrupado:  
Se inician actividades de arredo, a continuación se presenta esquema con domiciliarias encontradas:

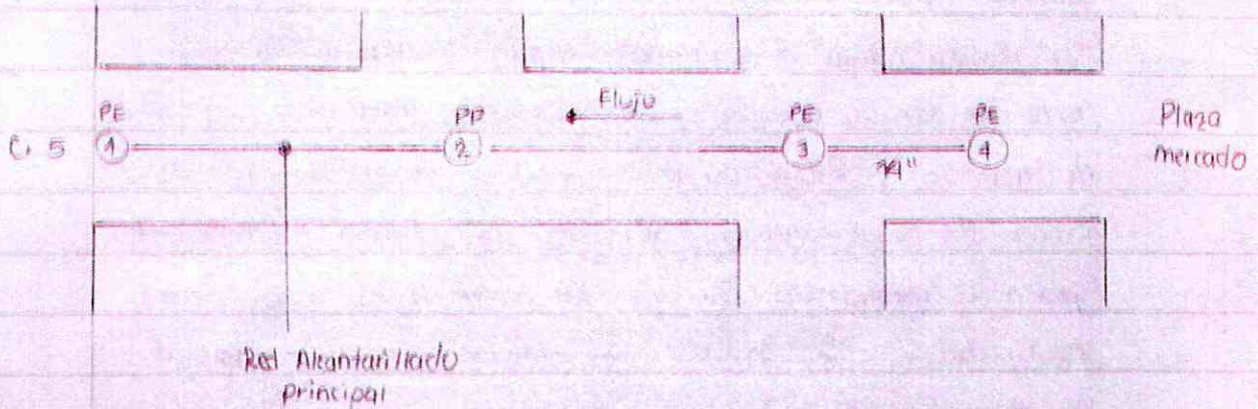
A continuación se presenta esquema de los tramos a intervenir.

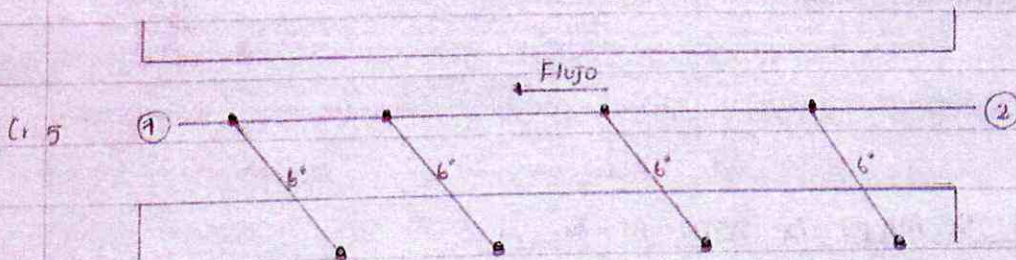
Como se hizo mención anteriormente se realizó cerramiento de pozo existente 1 o pozo proyectado 2, posterior a esto se hizo morteción y corte con cortadora de la red principal y las domiciliarias existentes.

Para este tramo se encontraron 4 domiciliarias de alcantarillado, información que se debe corroborar al momento de realizar la excavación mecánica (localización y replanteo).

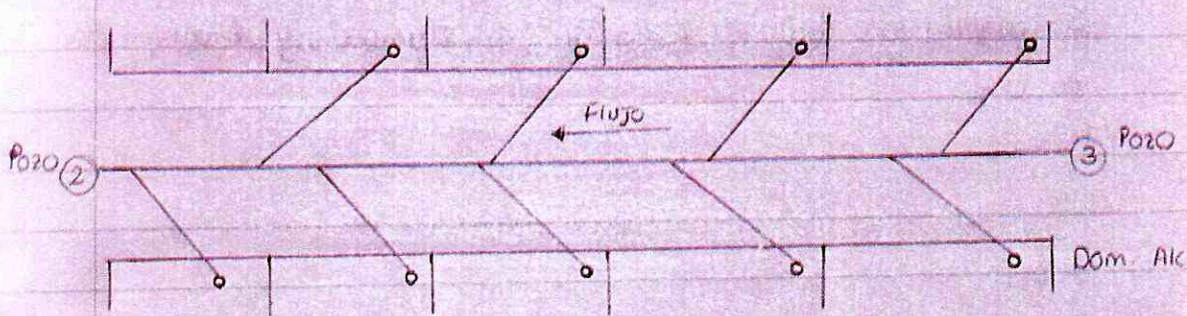
A continuación se presenta esquema de domiciliarias encontradas.

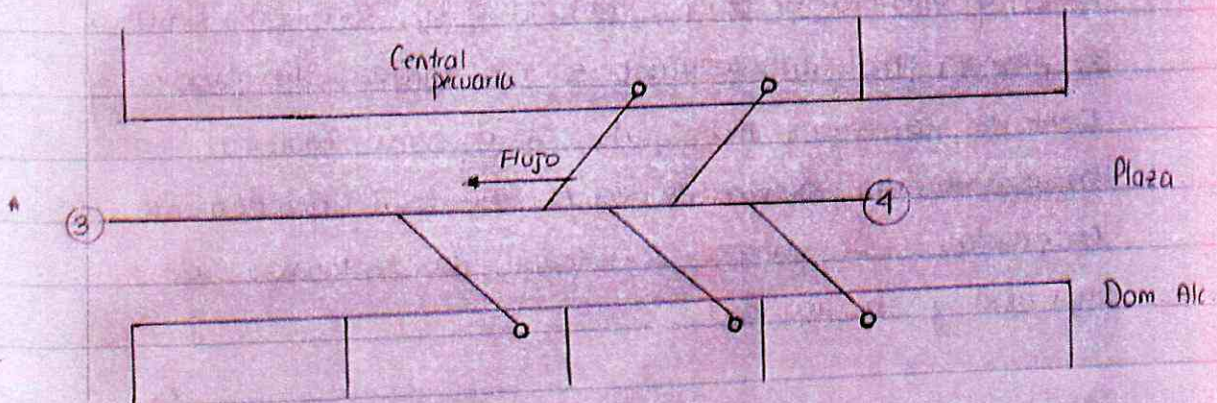
Se presenta a continuación esquema de reposición de domiciliarias para el tramo comprendido entre el pozo 3 y 4.

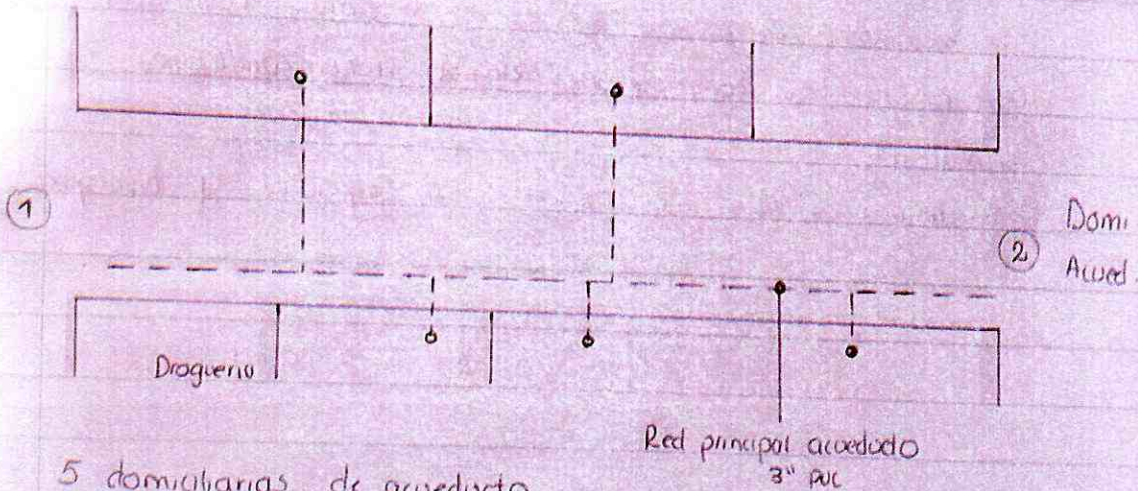
Se presenta a continuación esquema con domicilianas de pozo 1 a pozo 2 (Referenciando con alcantarillado)

5 domicilianas de acueducto

↳ 3 cortas, 2 largas.

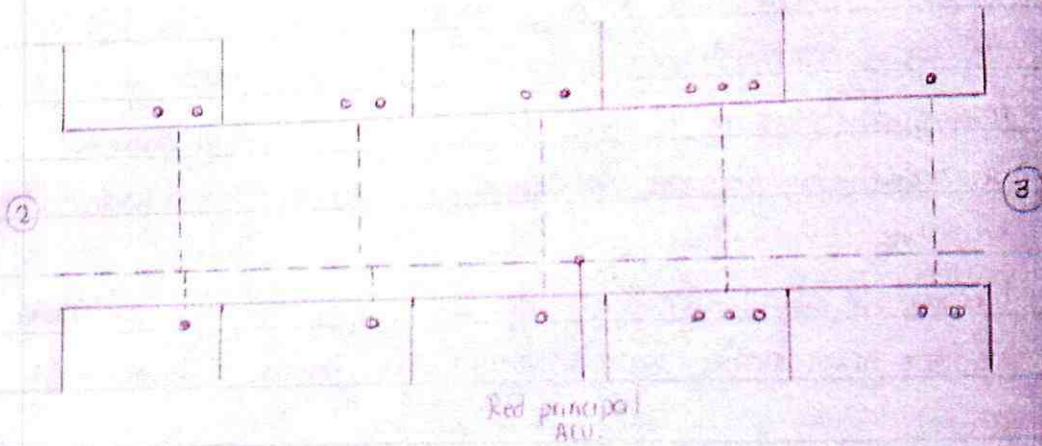
Se comienza con la excavación manual. A continuación se presenta esquema con domiciliarias encontradas para este tramo.

Total Domiciliarias 18

Cortas 8, largas 10
