DOCUMENTOS ACTA 2 CONT 063-21

**REF: ENVIO SOPORTES PARA TRAMITE DE CUENTA ACTA PARCIAL No. 2
 DEL CONTRATO N° 063 DEL 6 DE MAYO DE 2021.**

Contrato No.	063 de 06 de MAYO DE 2021			
Objeto	INTERVENTORIA TECNICA, ADMINISTRATIVA, FINANCIERA Y AMBIENTAL PARA LA EJECUCION DE OBRAS DE REHABILITACION Y/O RECUPERACION Y/O REPOSICION DE LAS REDES DE ACUEDUCTO Y ALCANTARILLADO PARA GARANTIZAR LA CONTINUIDAD DEL SERVICIO EN LOS DISTRITOS HIDRAULICOS DEL PERIMETRO HIDROSANITARIO DEL IBAL S.A. E.S.P OFICIAL EN LA CIUDAD DE IBAGUE			
Valor total	MIL TREINTA Y OCHO MILLONES NOVECIENTOS CUARENTA Y UN MIL CUATROCIENTOS PESOS MCTE (\$1.038.941.400,00).			
Contratista	CONSORCIO INTERVENTORIA EXTERNA IBAL Rep. Leg. LUIS FRANCISCO ESPAÑA RAMIREZ			
Supervisores	ING. DILEY VANESA BARRERO OLAYA ING. CARLOS ANTONIO BONET CARDONA			
Fecha de Inicio	01 de Junio de 2021			
Fecha de terminación	28 de Diciembre de 2021			
Plazo de Ejecución	DOSCIENTOS DIEZ (210) DIAS.			
FECHA DE ELABORACIÓN DEL ACTA PARCIAL No. 02		Año 2021	Mes 09	Día 30
En la ciudad de Ibagué, en la fecha antes indicada, contratista y supervisor suscriben la presente Acta Parcial No. 2 del contrato antes identificado. Para completar y sop

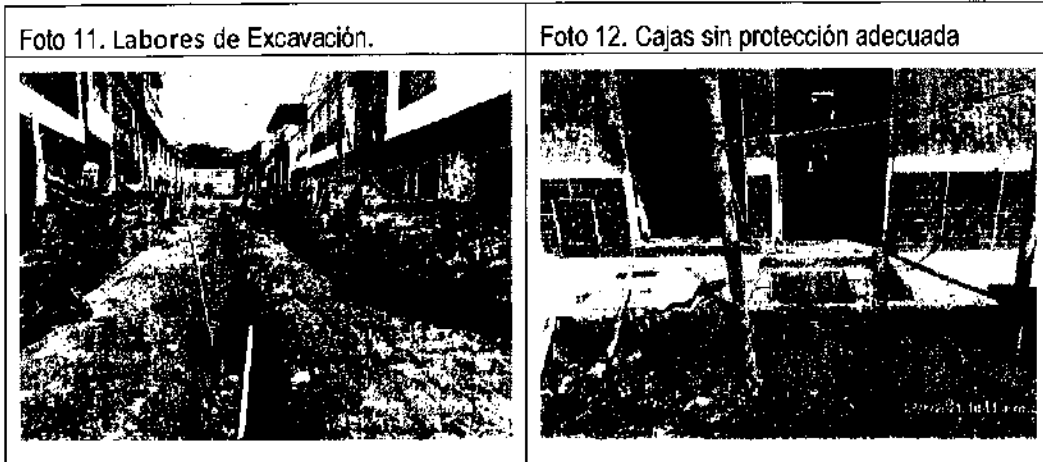
En el frente Villa Luces, se encuentran adelantando las labores de excavación mecánica, sin instalar sistema de entibado apropiado para la estabilización del talud. Adicionalmente se realizan labores de instalación de tubería, llenos y compactación. La interventoría realizó requerimiento mediante oficio sobre mejoramiento del cerramiento e instalación de entibado en excavaciones de 1,5 metros e implementación de EP individuales y colectivos para el trabajo en alturas.

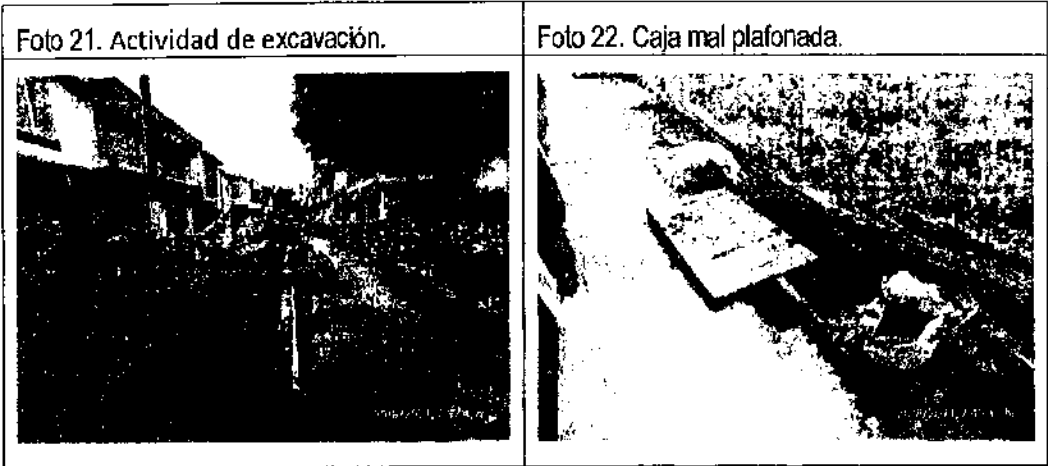
En el frente ente Mz C barrio Alberto Lleras (Cementerio), se encuentran adelantando las labores de excavación manual para redes domiciliarias, instalación de tubería, llenos y compactación, cumpliendo con los procedimientos de seguridad establecidos para estas actividades, pero la interventoría realizó requerimiento debido a que no se encontraba adecuado el campamento temporal con área para cambio de ropa del personal, publicación de políticas y reglamento de higiene y seguridad industrial, y no se evidencia la implementación del protocolo de bioseguridad con relación al lavado y desinfección de manos. Estos requerimientos fueron atendidos por parte del contratista.
