## **INFORME DE AVANCE DE OBRA No. 07**

**CONTRATO DE OBRA No. 089 DE 18 DE JUNIO DE 2021**

**“REHABILITACIÓN Y/O RECUPERACIÓN Y/O REPOSICIÓN DE LAS REDES DE ACUEDUCTO Y ALCANTARILLADO PARA GARANTIZAR LA CONTINUIDAD DEL SERVICIO EN LOS SECTORES COMPRENDIDOS PARA EL DISTRITO HIDRÁULICO No. 6 UBICADO DENTRO DEL PERÍMETRO HIDRO SANITARIO DEL IBAL S.A E.S.P OFICIAL EN LA CIUDAD DE IBAGUÉ”.**

**PERIODO: DEL 24 DE ENERO A 31 DE ENERO DE 2022**

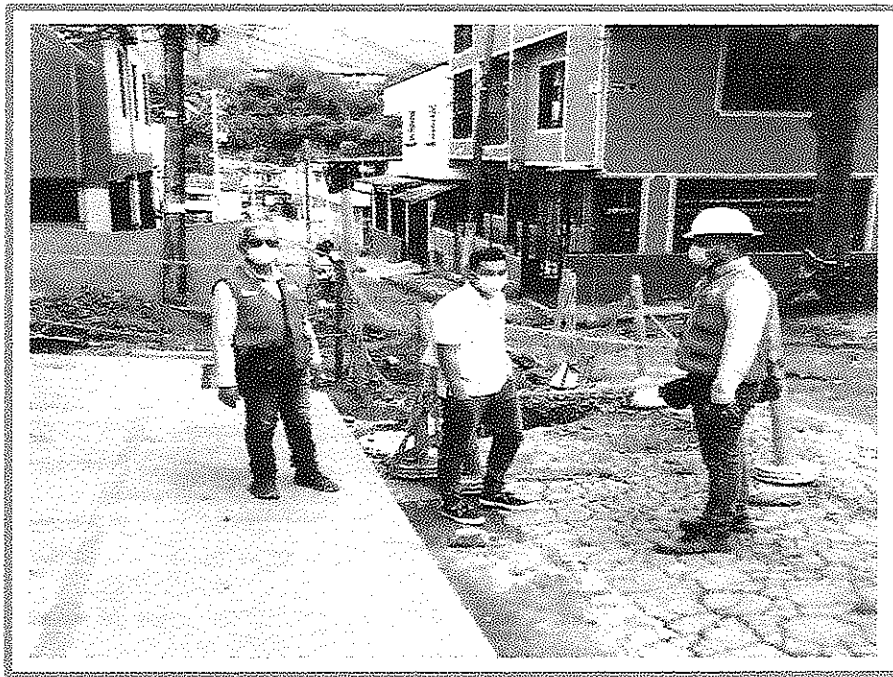
#### BARRIO JORDAN 7 ETAPA

Una vez realizada la excavación total de la red principal sobre la carrera 11BIS se realiza visita del Ing. Sebastián Hernández de la división técnica del IBAL donde se determina:

- Toda tubería sobre la carrera 11 BIS debe ser cambiada a PVC y en diámetro de  $\phi 3''$  RDE 21.
- En la esquina de la manzana 67 casa N°12, donde se localiza una tubería de asbesto de  $\phi 6''$  y una válvula de la misma dimensión, por otra parte, el empalme deberá ser realizado en el accesorio anterior a la ampliación "TEE  $\phi 3''$ ".

- Las dos cruces en tubería PVC RDE 26 de  $\phi 2''$  que se encuentran sobre la vía a 0.45m y 0.6m de profundidad deben ser cambiados a  $\phi 3''$  PVC RDE 21 y realizar las reducciones y empalmes sobre los andenes en las entradas a las peatonales.

Posteriormente se termina la instalación de tubería de  $\phi 3''$  al igual que la conexión de 4 domiciliarias en todo el tramo; se realiza los rellenos en recebo una vez atracada la tubería de PVC en arena.

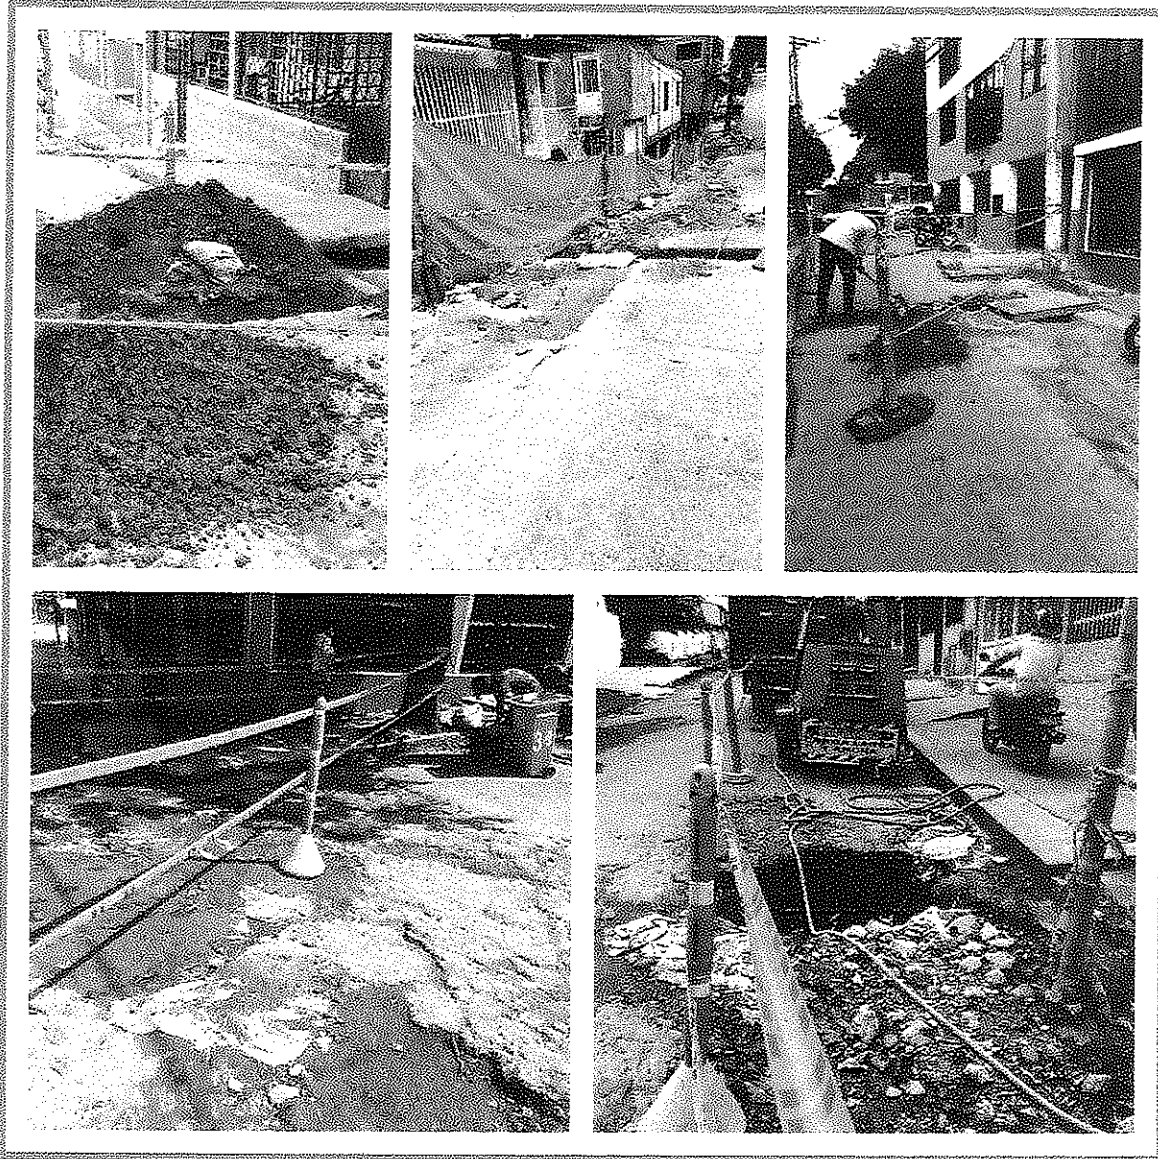
##### BARRIO JORDAN 7 ETAPA

Se inicia excavación para caja y domiciliaria de alcantarillado de acuerdo a solicitud del IBAL y se ubica la tubería de aguas negras que cruza por el centro de la vía donde se hará el empalme de la acometida.

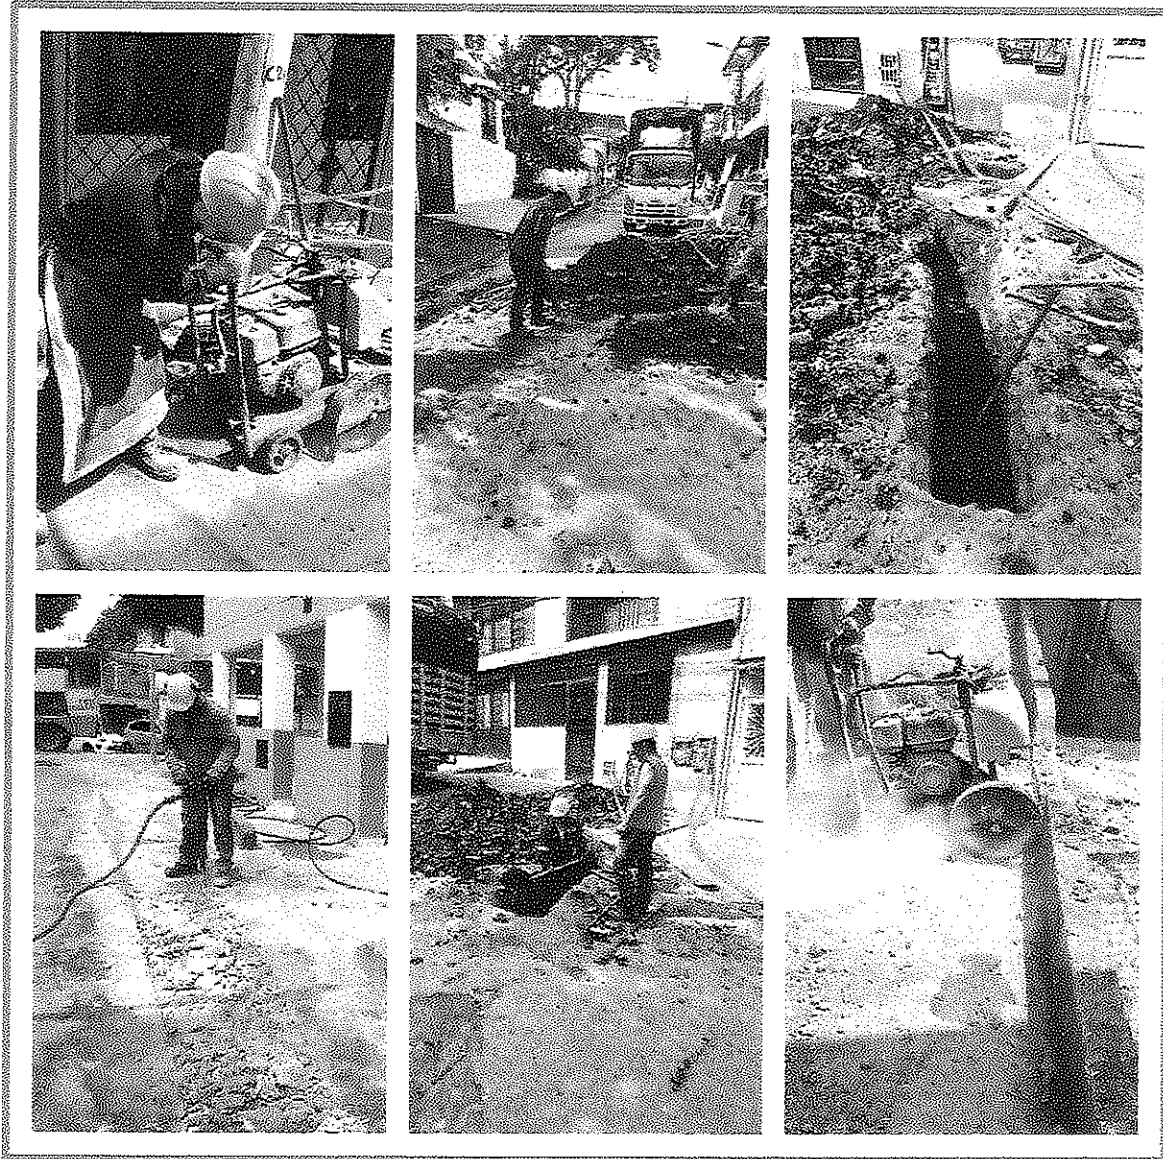
**BARRIO JORDAN 7 ETAPA**

Se realiza instalación de acometida domiciliaria de alcantarillado que presentaba colapso y se funde la caja de la misma para dar por terminado el trabajo en la zona, quedando a la espera de la autorización del IBAL para realizar los empalmes definitivos a la red de acueducto.

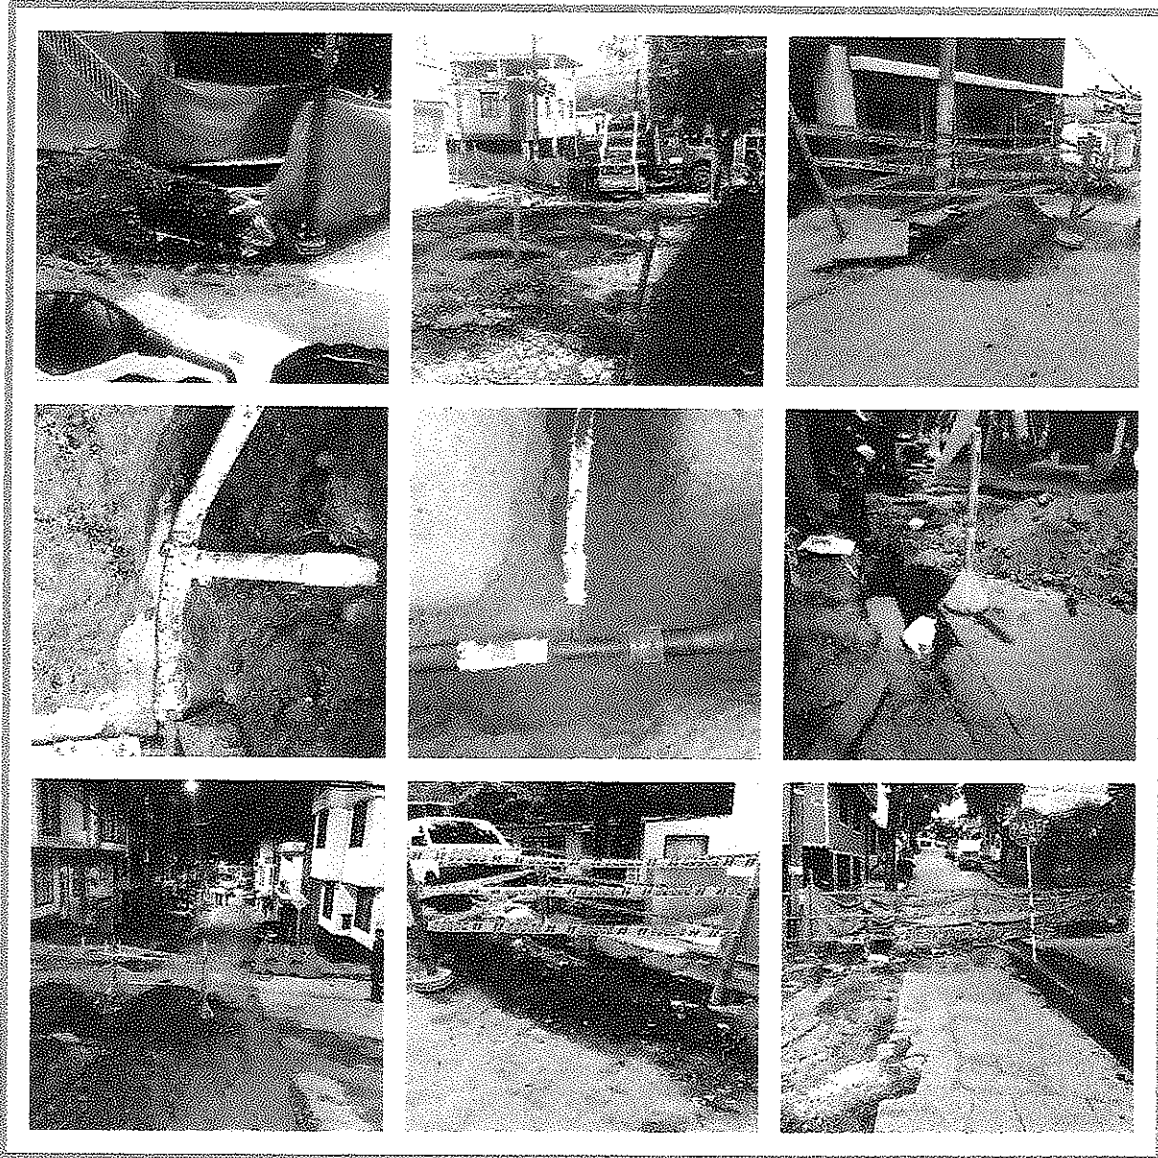
### **BARRIO JORDAN 7 ETAPA**

Se realiza retiro de material de excavación de la acometida domiciliaria y se identifica daño ocasionado por las lluvias intensas sobre la tubería de 8" que se había conectado, el daño fue ocasionado por rotura de la tubería de 18" pulgadas de aguas lluvias que cruza por el sector el cual socavó el material de la vía y genero cárcava en la misma, se dio aviso al IBAL SA ESP OFICIAL para que realicen la inspección y den solución, todavía que la parte concerniente a alcantarillado en el sector no está incluida dentro de la calles a intervenir según listado de prioridades entregado al contratista al inicio del contrato. Posteriormente se realiza acondicionamiento de la red de acueducto para realizar empalme a la red principal.

Finalmente, el 24 de febrero Se realiza empalme a la red principal de acueducto, se instalan las válvulas de 6" y de 4" correspondientes y se conectan los cruces de la 69b y 69c.

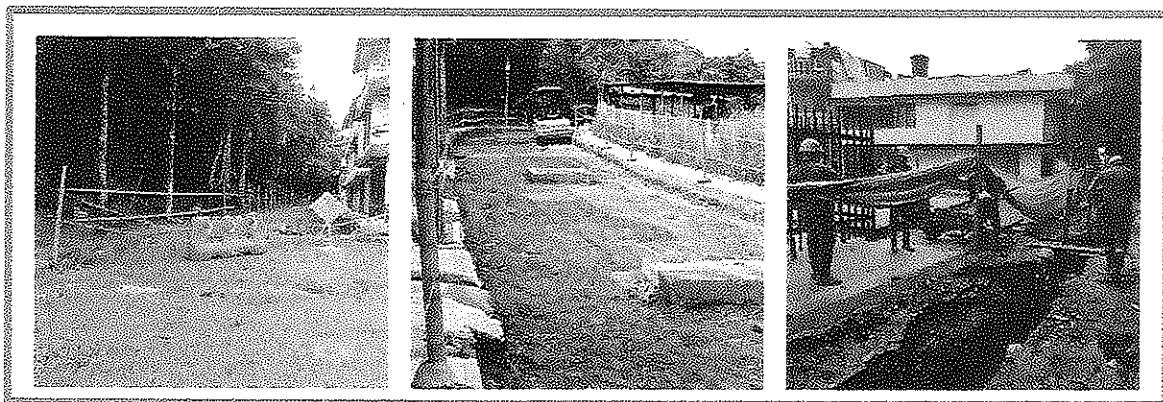
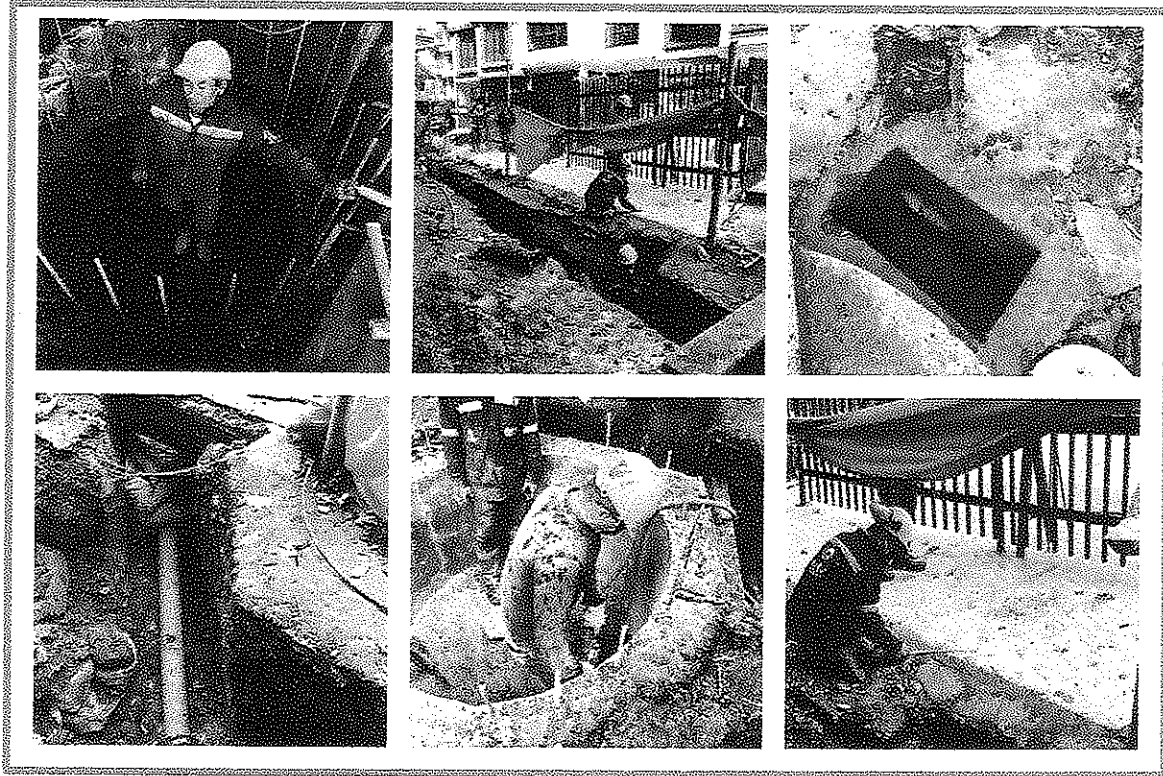
En la Carrera 2 se continúa con los llenos compactos sobre la red de 16", se presentan lluvias fuertes los últimos 6 días (Mier, jue, Vie, Sab, Dom, lun) por lo cual no ha sido posible terminar los llenos compactados. En la calle 52 se continúa a la espera de que mejore el clima por qué la subrasante está saturada debido a las continuas lluvias.

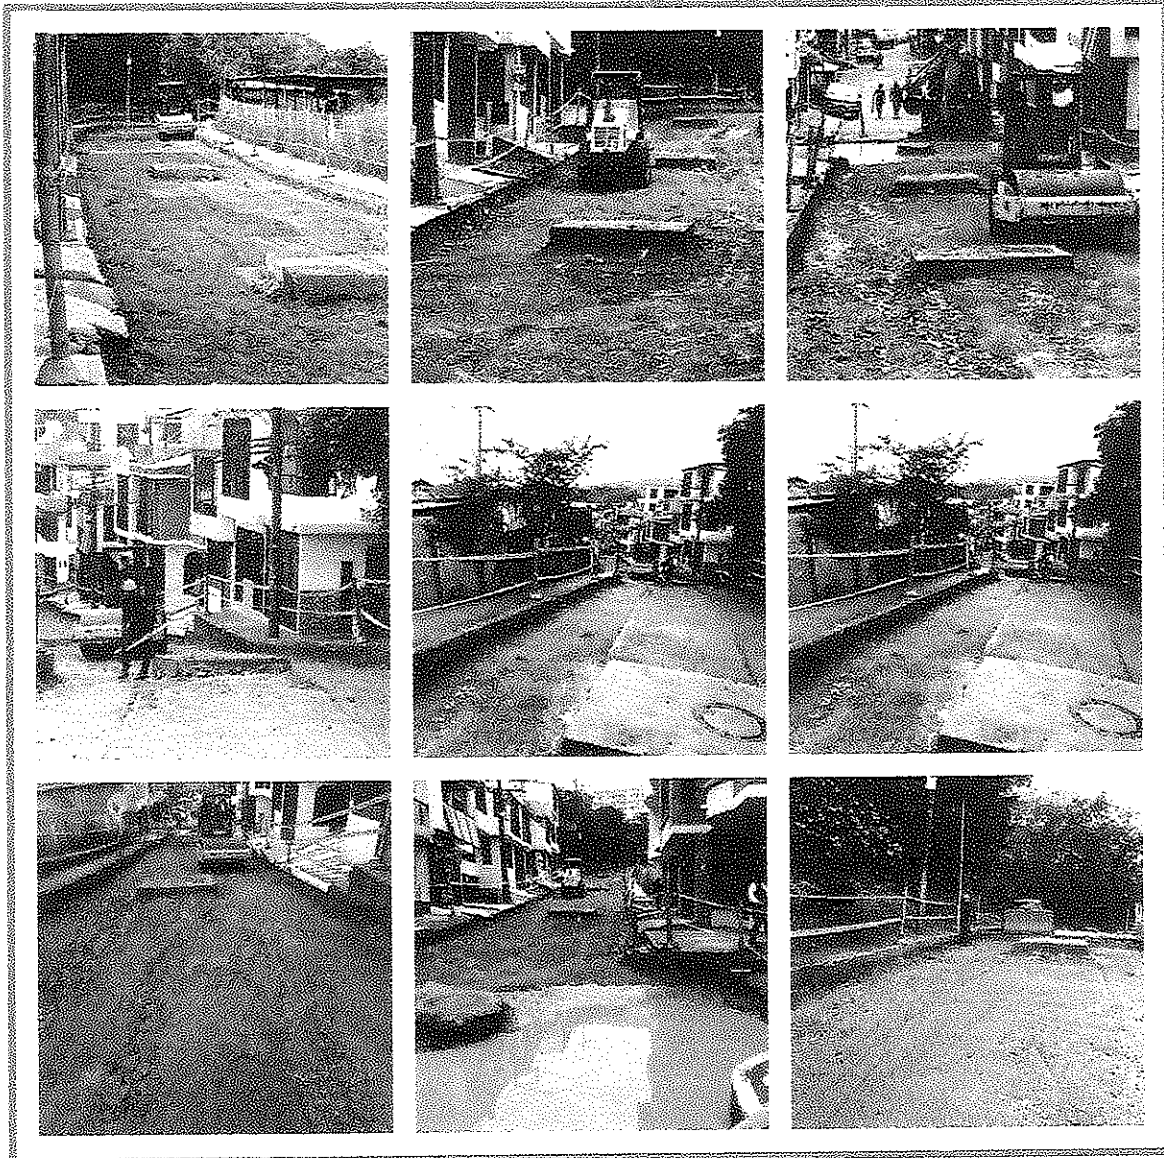
No se puede continuar con el sello de la subrasante de la vía en la calle 52 por saturación excesiva del suelo.
