INFORMES DE OBRA

INFORME DE AVANCE DE OBRA No. 01

CONTRATO DE OBRA No. 089 DE 18 DE JUNIO DE 2021

“REHABILITACIÓN Y/O RECUPERACIÓN Y/O REPOSICIÓN DE LAS REDES DE ACUEDUCTO Y ALCANTARILLADO PARA GARANTIZAR LA CONTINUIDAD DEL SERVICIO EN LOS SECTORES COMPRENDIDOS PARA EL DISTRITO HIDRÁULICO No. 6 UBICADO DENTRO DEL PERÍMETRO HIDRO SANITARIO DEL IBAL S.A E.S.P OFICIAL EN LA CIUDAD DE IBAGUÉ”.

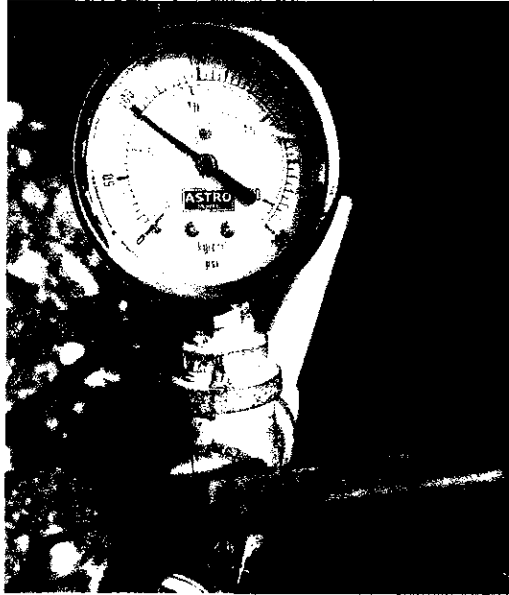
PRESION INDUCIDA INICIAL 100 PSI TOMA 1
10:00 am. Calarcá 01-10-2021.

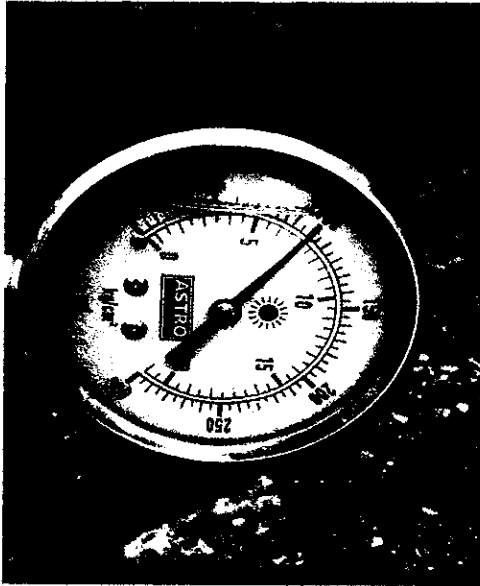
PRESION INDUCIDA INICIAL 100 PSI TOMA 2
9:30 am. Calarcá 02-10-2021.

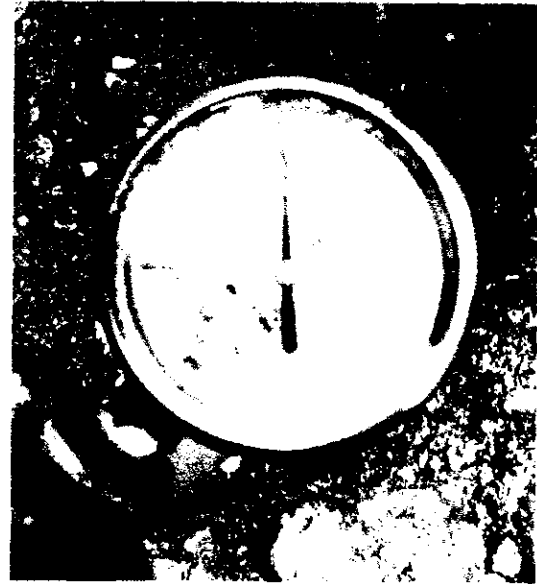
PRESION FINAL 100 PSI TOMA 2
11:30 am. Calarcá 02-10-2021.

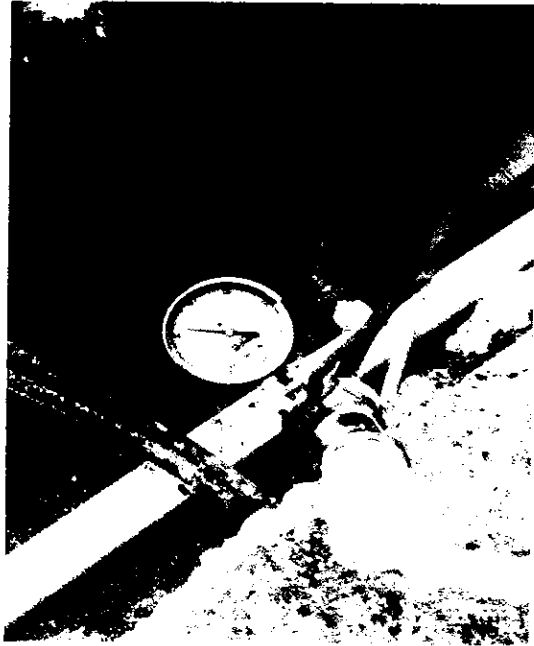
PRESION INDUCIDA INICIAL 112.5 PSI TOMA 1
4:00 pm. Jordán 9 Cra 10D 15-10-2021.

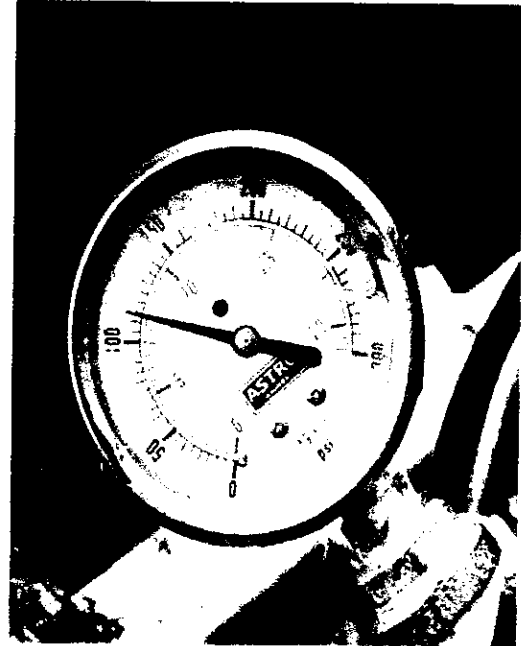
PRESION FINAL 112.5 PSI TOMA 1
6:00 pm. Jordán 9 Cra 10D 15-10-2021.

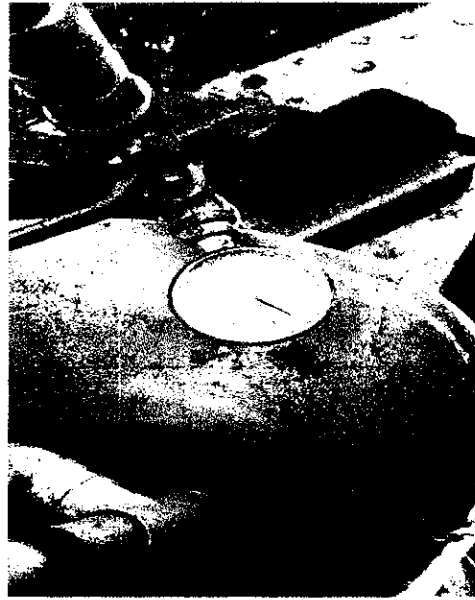
PRESION INDUCIDA INICIAL 130 PSI TOMA 1
1:30 pm. Edén 09-11-2021.

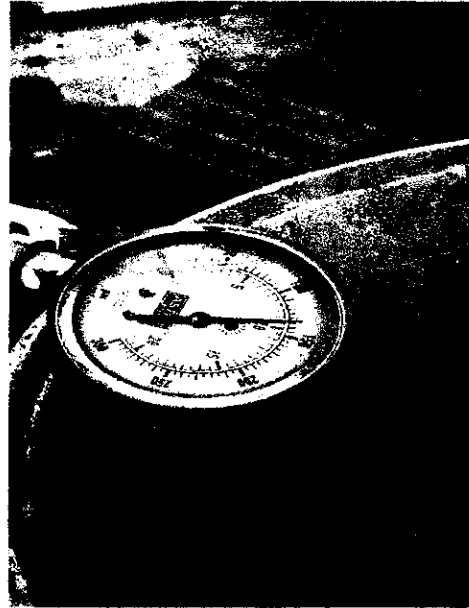
PRESION FINAL 130 PSI TOMA 1
3:45 pm. Edén 09-11-2021.
