BITÁCORAS 01 Y 02 ACTA FINAL CONT 093-21 UT JPO 19

Objeto: Rehabilitación y/o recuperación y/o reposición de las redes de acueducto y alcantarillado para garantizar la continuidad de los servicios en los sectores comprendidos para los distritos hidráulicos No 9 y 10 Ubicados dentro del perímetro hidrosanitario del IBAL S.A.ESP oficial en la ciudad de Ibagué

Contratista: Consorcio Union Temporal JPO 19

Obra: Villa del Norte
Calle 97B Carrera 7

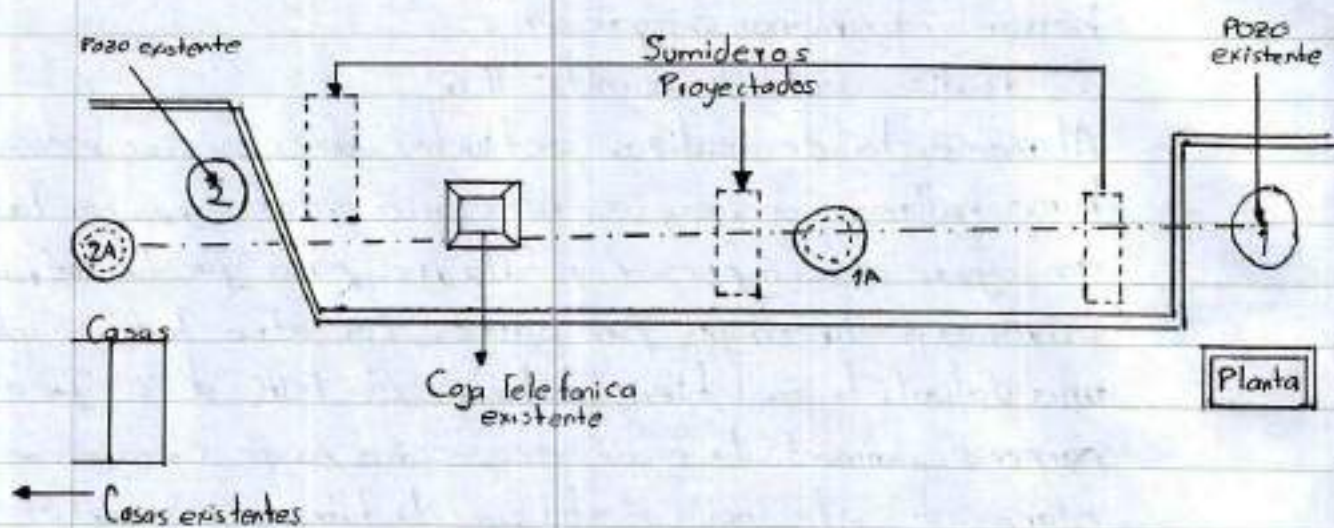
En compañía de interventoría y supervisión de IBAE se definen para construir dos sumideros más el existente al igual que un pozo final para poder captar el agua residual de las casas ubicadas cerca al pozo 2.

Se tiene definido realizar un pozo proyectado como se ve en el esquema cerca al pozo 2 (existente) con el objetivo de conectar las casas existentes a la red de alcantarillado nueva. Se hará también otro pozo cerca al sumidero central ya que la tubería principal presentó desvío o cambio de eje para no afectar los 6 tubos existentes de 4" pertenecientes a la telefonía.

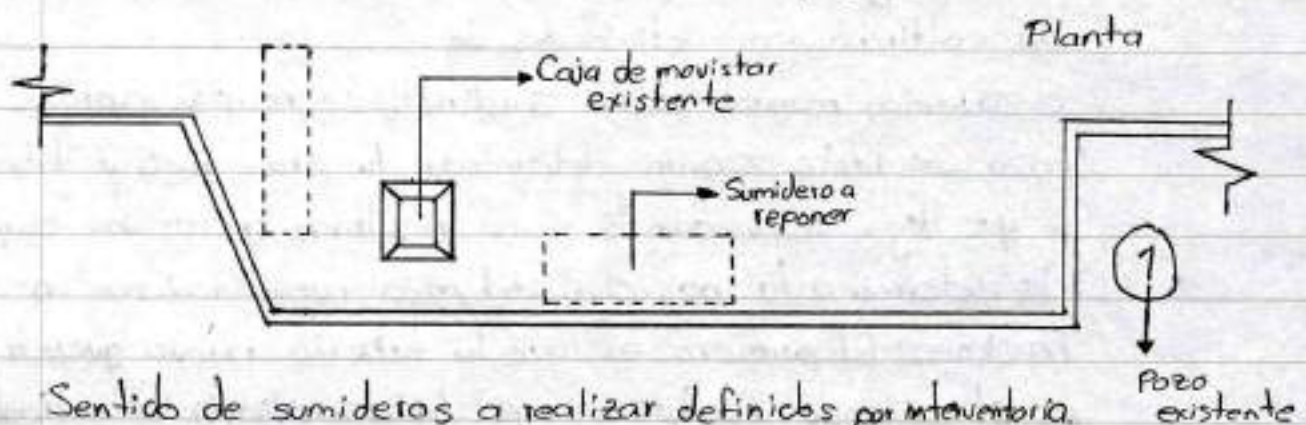
Sentido de sumideros a realizar definidos por interventoría.

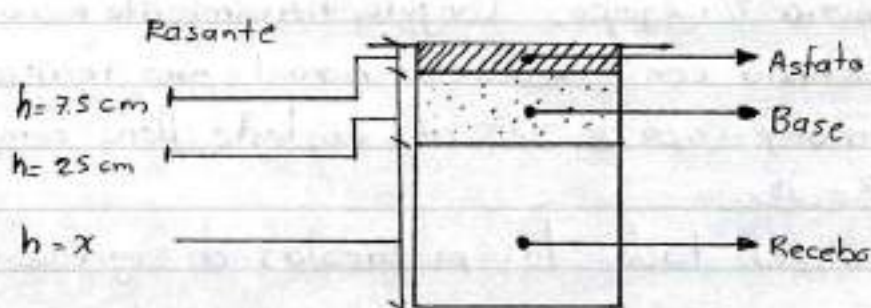
Arnobis Callejas para definir el diseño del pavimento a reponer en Arcambuca se tiene que se hará de la siguiente manera.

Según el diseño mostrado anteriormente y como se determinó el contratista ejecutará solamente hasta la capa base, dejando todo debidamente compactado y listo para que infraestructura realice la pavimentación.
