**INFORME FINAL DE OBRA
CONTRATO REFERENCIA No. 0093 DEL 29 DE JUNIO DE 2021**

“REHABILITACIÓN Y/O RECUPERACIÓN Y/O REPOSICIÓN DE LAS REDES DE ACUEDUCTO Y ALCANTARILLADO PARA GARANTIZAR LA CONTUNIDAD DE LOS SERVICIOS EN LOS SECTORES COMPRENDIDOS PARA LOS DISTRITOS HIDRÁULICOS No. 9 y 10 UBICADOS DENTRO DEL PERIMETRO HIDRO SANITARIO DE IBAL S.A E.S.P OFICIAL EN LA CIUDAD DE IBAGÜE”

CONTRATISTA: CONSORCIO UNIÓN TEMPORAL JPO 19

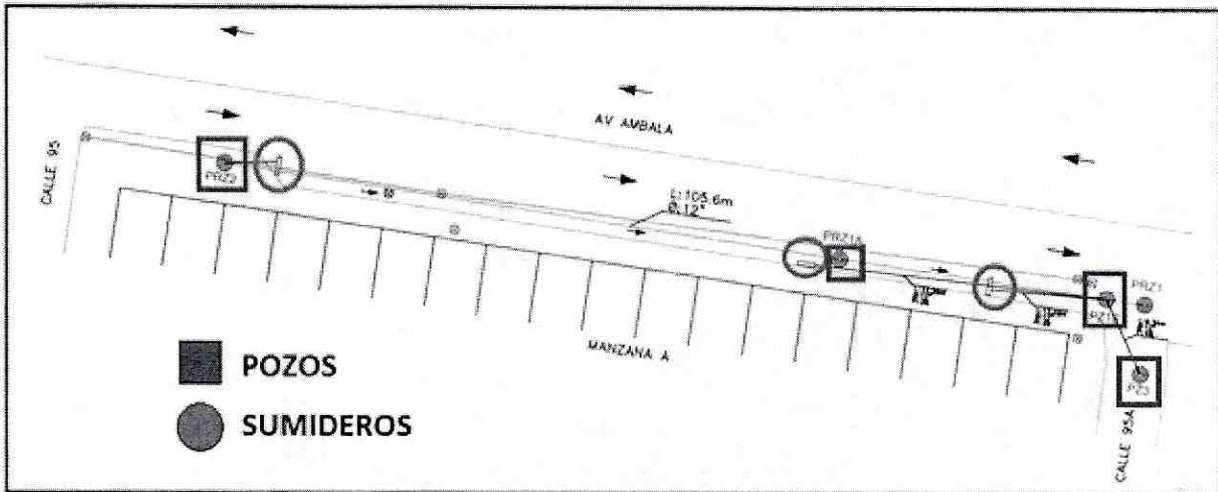
Se realiza la reposición de tubería en 12" en lo cual se incluyó la construcción de cuatro pozos generando de esta manera un mejor funcionamiento de la red.

IMAGEN 2: SUMIDEROS Y POZOS NUEVOS, FUENTE PROPIA

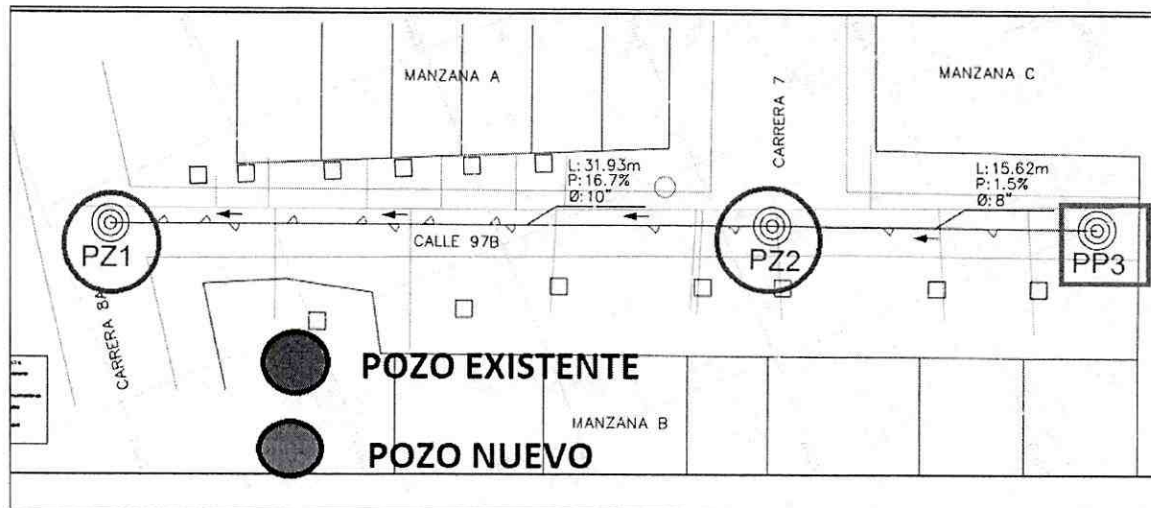
IMAGEN 4: POZOS, FUENTE PROPIA

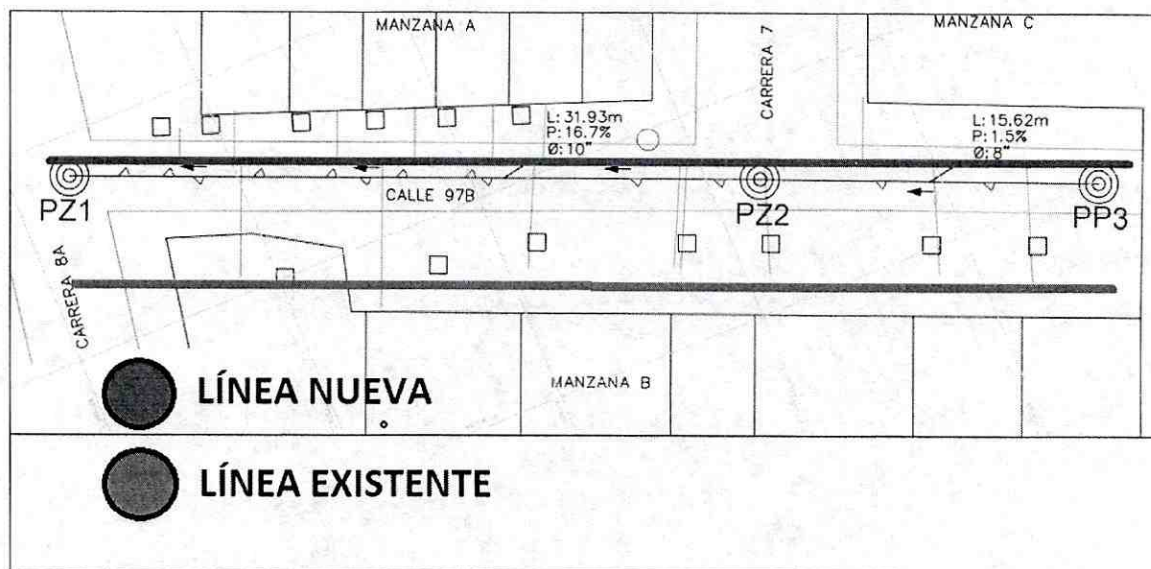
IMAGEN 5: RED EXISTENTE Y NUEVA, FUENTE PROPIA

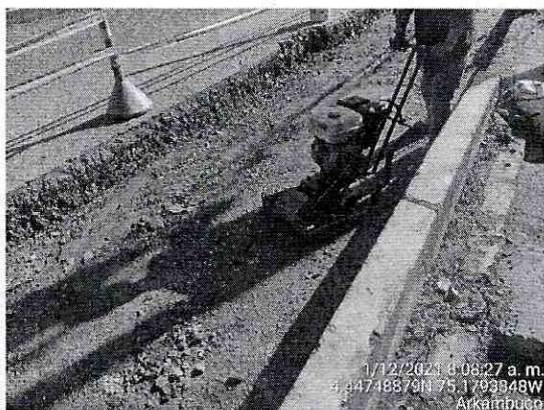
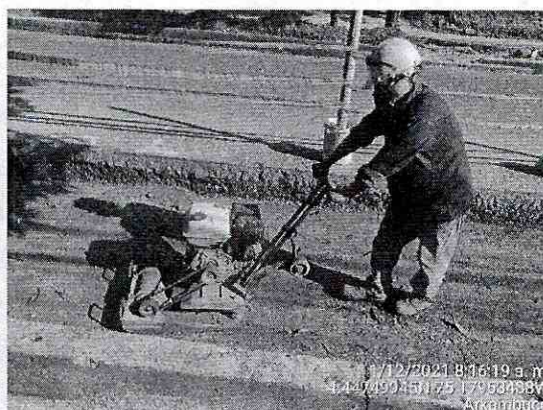
LLENO CON BASE

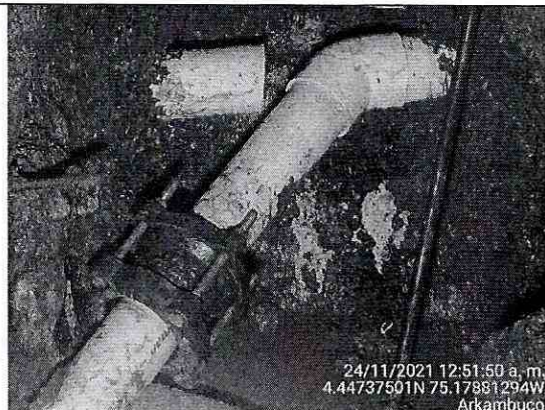
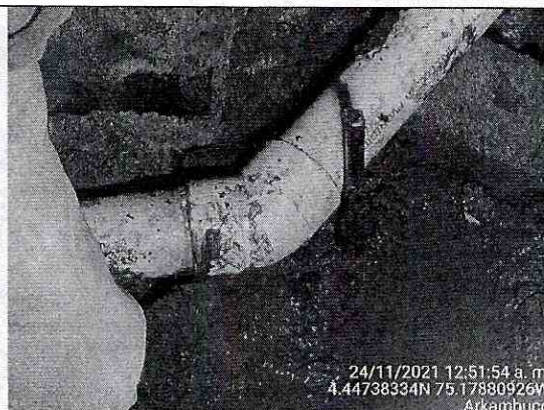
ATRAQUE DE ACCESORIOS EN CONCRETO DE 300 PSI

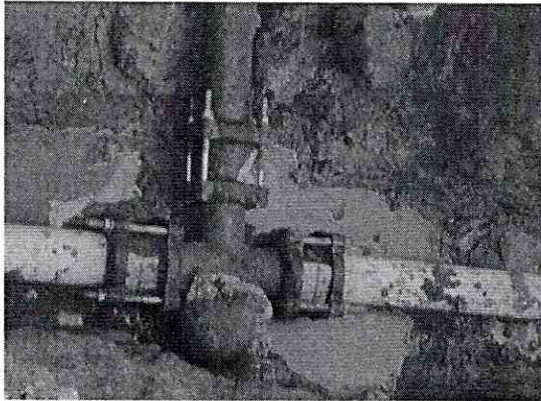
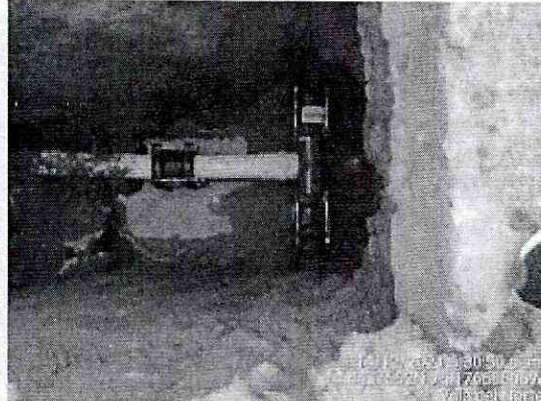
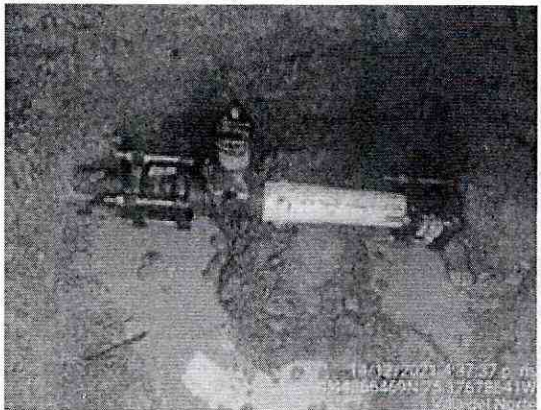
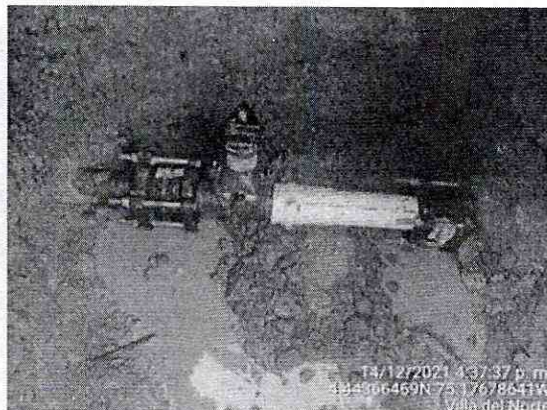
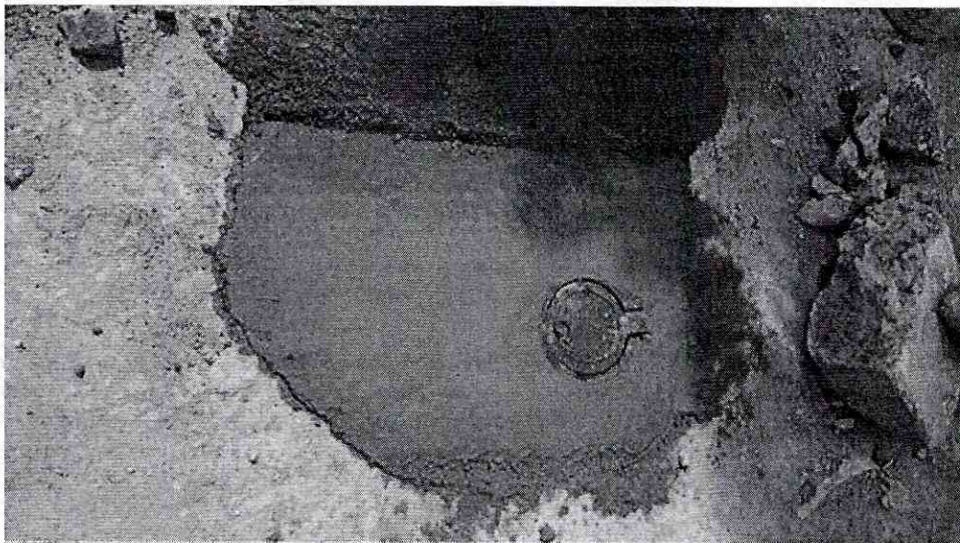
LLENO COMPACTO CON RECEBO Y RETIRO DE ESCOMBROS
