**REF: ENVIO SOPORTES PARA TRAMITE DE CUENTA DEL CONTRATO N° 064 del 2021.**

# Informe Visitas Técnicas

## No 3

Revisión de Vertimientos en el perímetro  
del IBAL en la ciudad de Ibagué

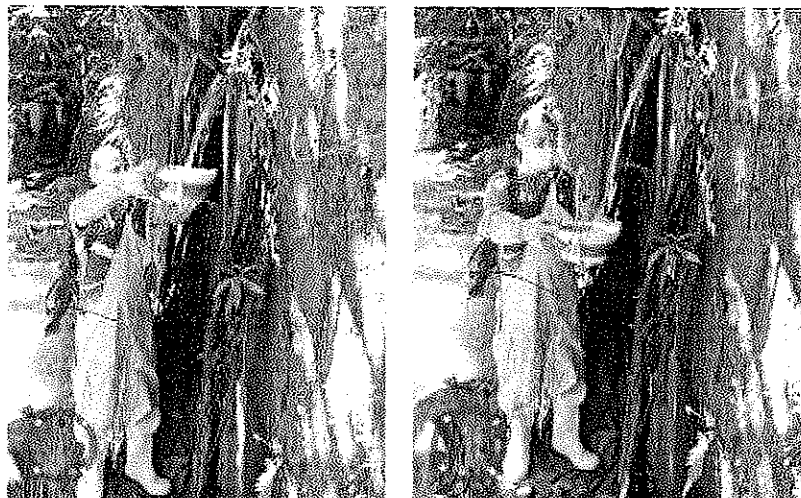
Imagen 8. Fotografías del punto No. 74. Fuente: Propia

**Punto No. 74:** Este punto se observa un vertimiento de aguas. Es necesario verificar la calidad de las aguas que por él discurren.

Del punto No. 74 se realizó toma de aforo por el método volumétrico con fórmula  $Q=t \times V$ , Donde Q= Caudal, t= tiempo, V=Volumen, a partir del cual se obtuvo un caudal de 1,45 l/s. Los datos se adjuntan a continuación.

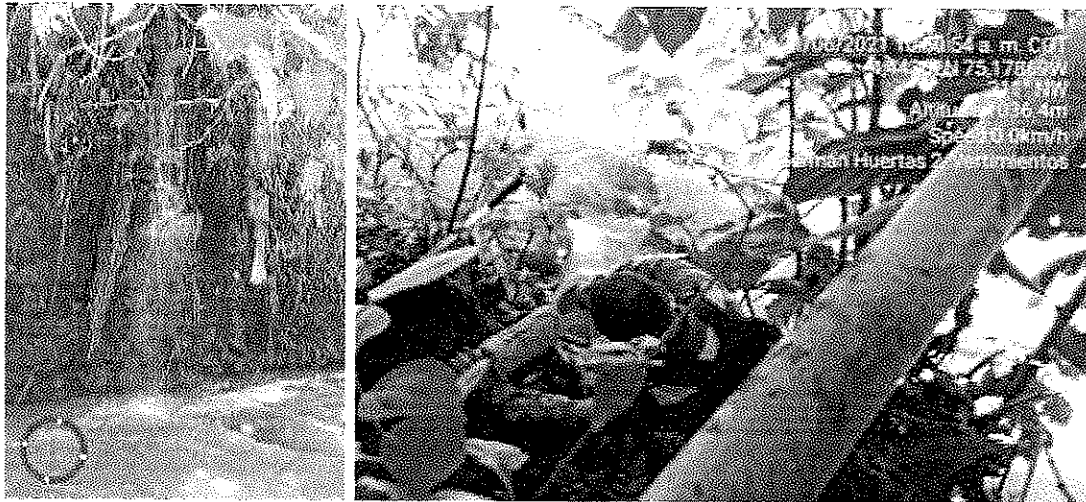
Imagen 9. Fotografías del punto No. 75. Fuente: Propia

**Punto No. 75:** Se observa estructura con caudal, según el técnico administrativo encargado de revisar los vertimientos, este caudal es debido a una avería en la red de acueducto, del cual ya se dio reporte.

Del punto No. 75 se realizó toma de aforo por el método volumétrico con fórmula  $Q=t \times V$ , Donde Q= Caudal, t= tiempo, V=Volumen, a partir del cual se obtuvo un caudal de 0,74 l/s. Los datos se adjuntan a continuación.

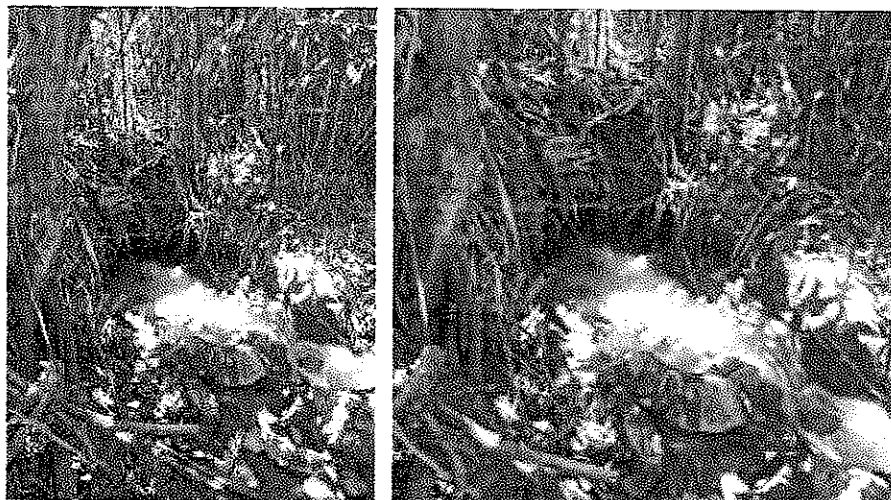
Imagen 13. Fotografías del punto No. 79. Fuente: Propia

**Punto No. 79:** Este punto se observa un vertimiento de aguas sucias. se realizó aforo

Del punto No. 79 se realizó toma de aforo por el método volumétrico con fórmula  $Q=t \times V$ , Donde Q= Caudal, t= tiempo, V=Volumen, a partir del cual se obtuvo un caudal de 14,01 l/s. Los datos se adjuntan a continuación.

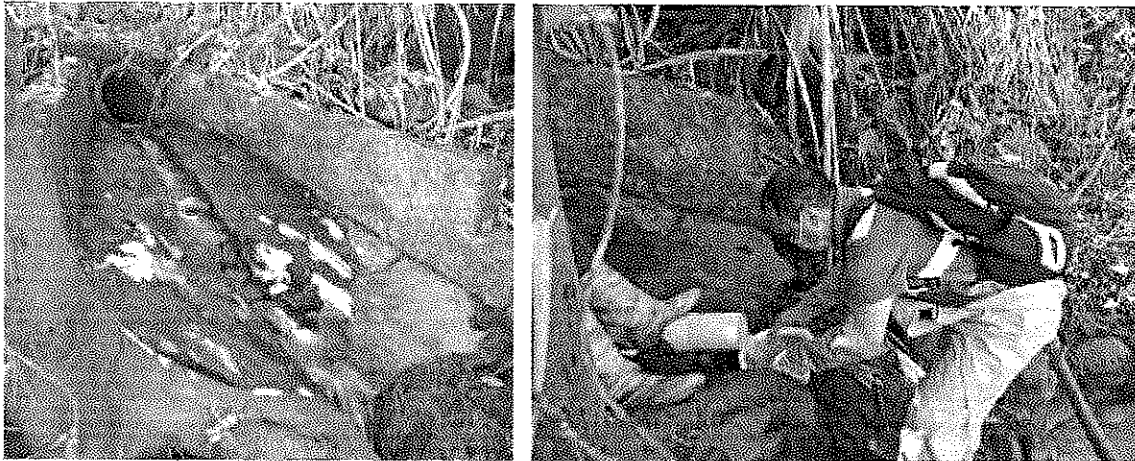
Imagen 15. Fotografías del punto No.81. Fuente: Propia

**Punto No. 81:** Se encuentra vertimiento en estructura de aliviadero, esto puede deberse a insuficiencia de la red o taponamiento de esta.

Del punto No. 81 se realizó toma de aforo por el método volumétrico con fórmula  $Q=t \times V$ , Donde Q= Caudal, t= tiempo, V=Volumen, a partir del cual se obtuvo un caudal de 14,01 l/s. Los datos se adjuntan a continuación.

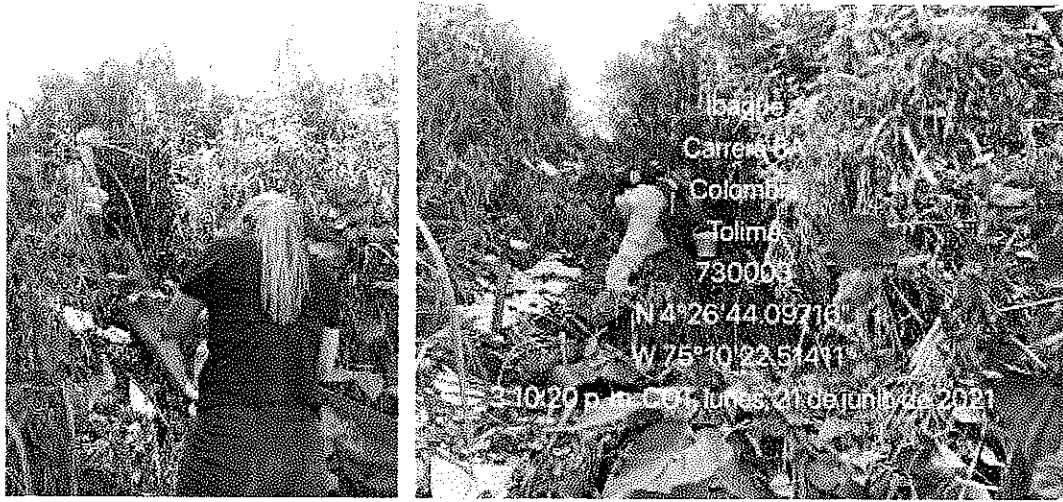
Imagen 17. Fotografías del punto No. 83. Fuente: Propia

**Punto No. 83:** Se encuentra vertimiento en estructura de aliviadero, esto puede deberse a insuficiencia de la red o taponamiento de esta.

Del punto No. 83 se realizó toma de aforo por el método volumétrico con fórmula  $Q=t \times V$ , Donde Q= Caudal, t= tiempo, V=Volumen, a partir del cual se obtuvo un caudal de 2,18 l/s. Los datos se adjuntan a continuación.

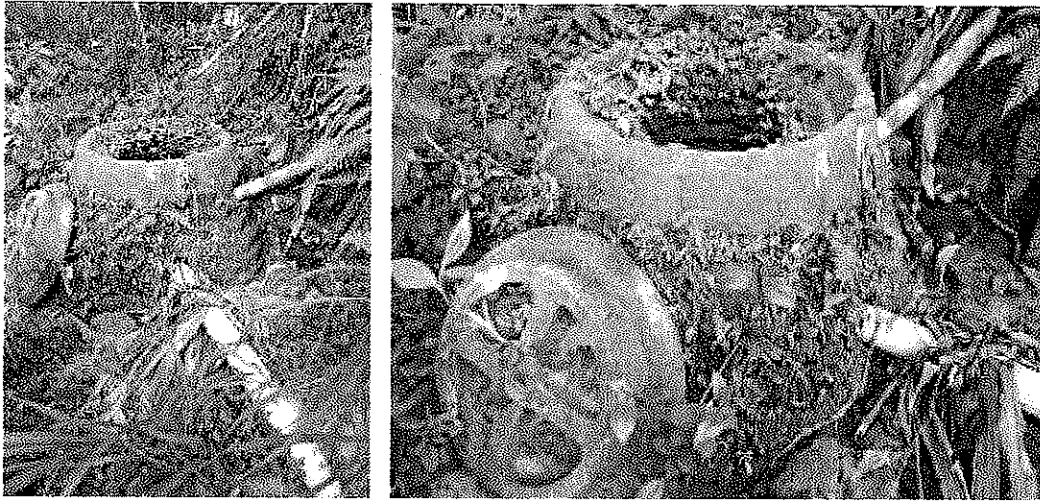
Imagen 21. Fotografías del punto No. 87. Fuente: Propia

**Punto No. 87.** Se llega a las coordenadas indicadas por Cortolima, y se encuentra un pozo funcionando de manera normal, pero sin tapa.

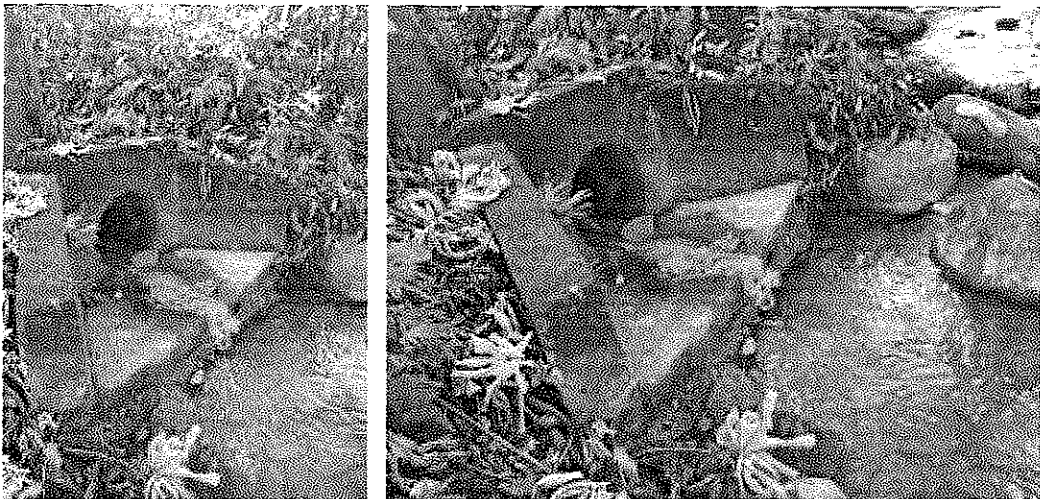
Imagen 22. Fotografías del punto No. 88. Fuente: Propia

**Punto No. 88.** Se observa aliviadero que antes aportaba vertimientos debido al taponamiento de la red. Este punto ya se encuentra destapado y saneado, el día de la visita no se encontraba saliendo caudal.

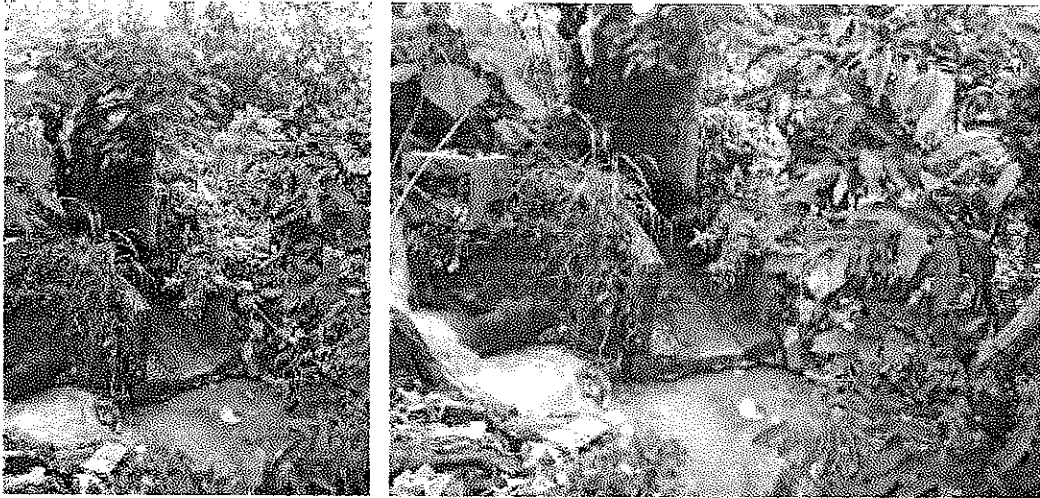
Imagen 25. Fotografías del punto No. 91. Fuente: Propia

**Punto No. 91:** Se observa un aliviadero por el cual pasa caudal, es importante aclarar que en el momento de la visita se encontraba lloviendo, por tanto, no es claro si salen aguas lluvias o vertimiento, es necesario realizar laboratorio para identificar carga contaminante.

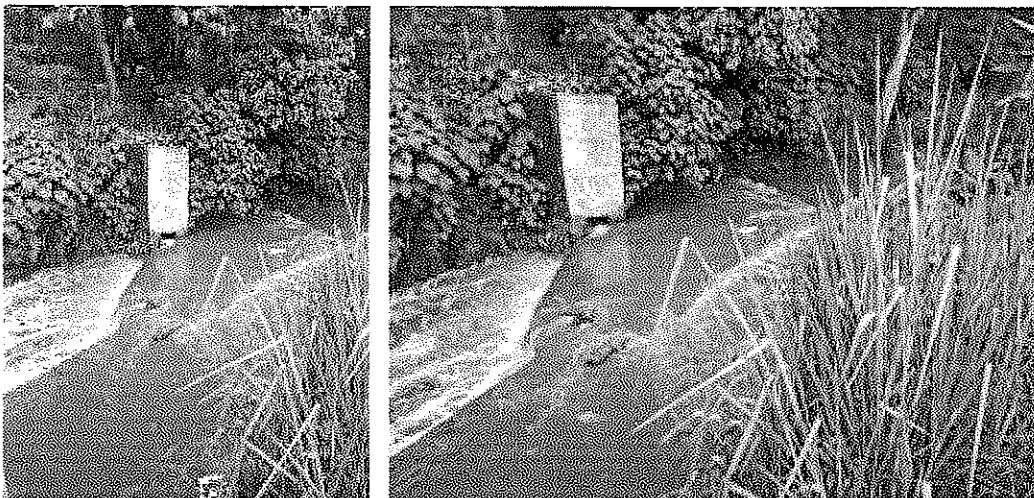
Imagen 26. Fotografías de los puntos No. 92. Fuente: Propia

**Punto No. 92:** Se observa estructura aportando caudal, pero no es posible llegar hasta ella para identificarlo.

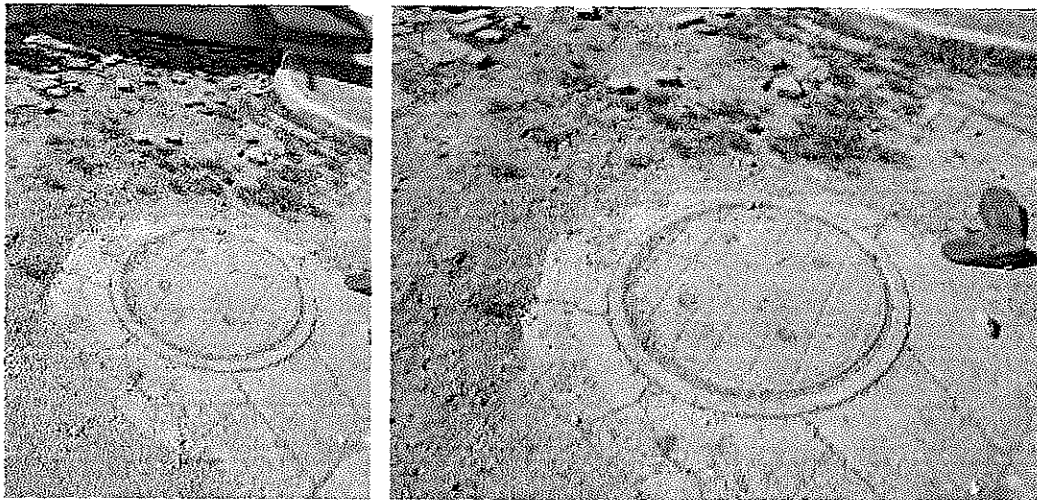
Imagen 29. Fotografías del punto No. 95. Fuente: Propia

**Punto No 95:** Se encuentra que el punto que antes generaba vertimientos se le realizó mantenimiento y reposición, se encuentra saneado.

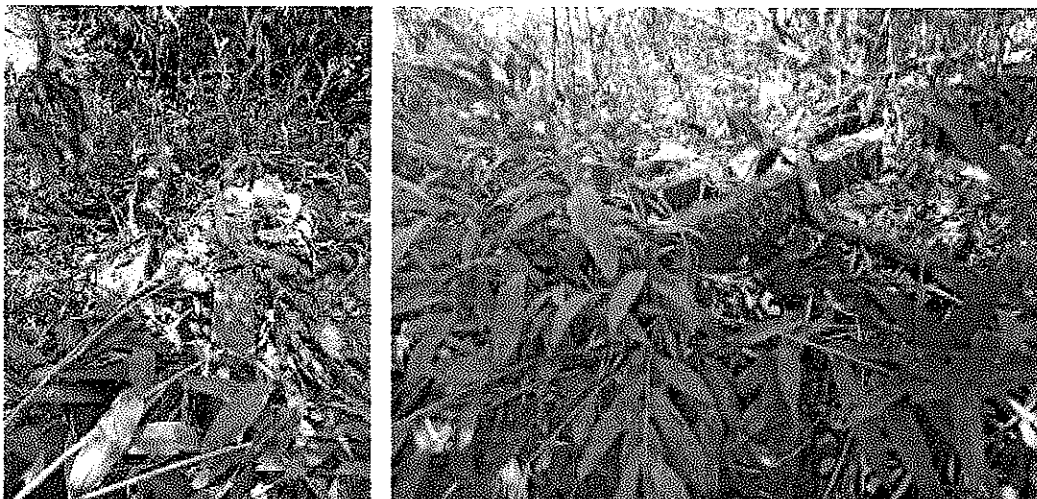
Imagen 30. Fotografías del punto No. 96. Fuente: Propia

**Punto No. 96:** No se encuentra vertimiento, en las coordenadas se ubica aliviadero por el cual no se encuentra transitando caudal.

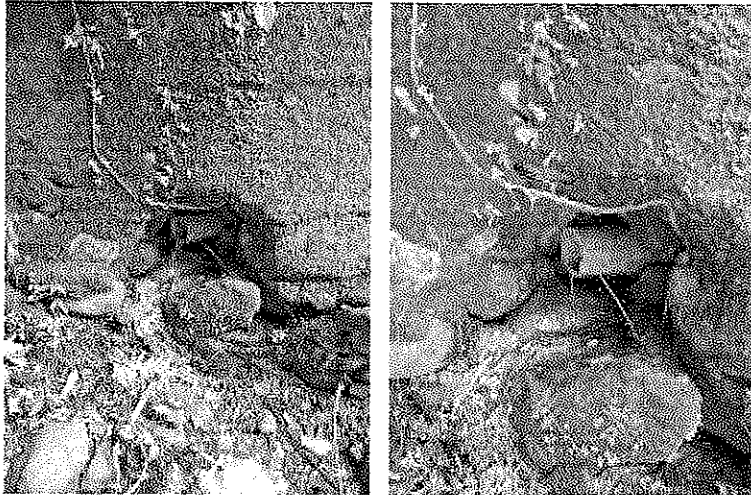
Imagen 33. Fotografías del punto No. 99. Fuente: Propia

**Punto No. 99:** Se observa tubería domiciliaria vertiendo directamente a la quebrada.

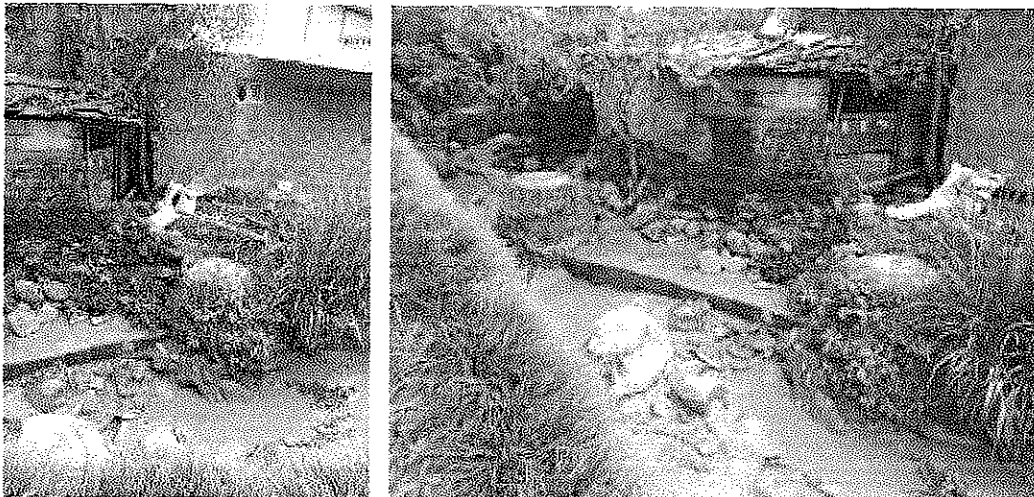
Imagen 37. Fotografías del punto No. 103. Fuente: Propia

**Punto No. 103:** Pozos en aparente buen funcionamiento.

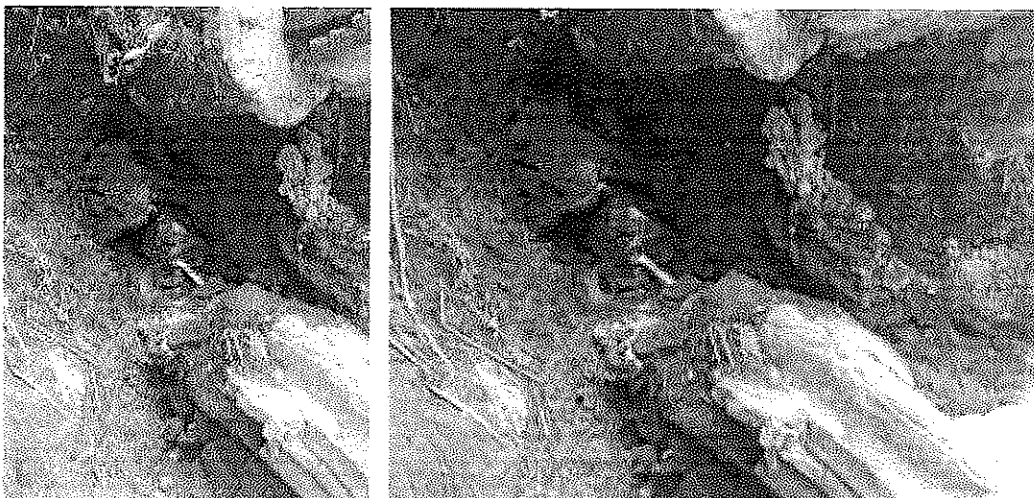
Imagen 38. Fotografías del punto No. 104. Fuente: Propia

**Punto No. 104:** Alcantarilla en mal estado que llega a la quebrada (es necesario identificar la calidad del agua y repararla).

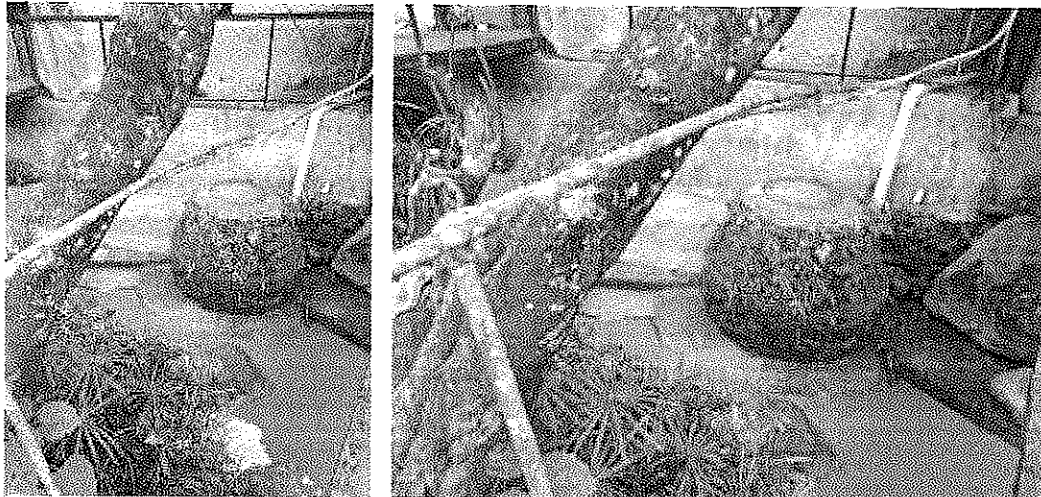
Imagen 41. Fotografías del punto No. 107. Fuente: Propia

**Punto No. 107:** En recorrido se visita el punto 107, donde se observa pozo funcionando de manera normal.

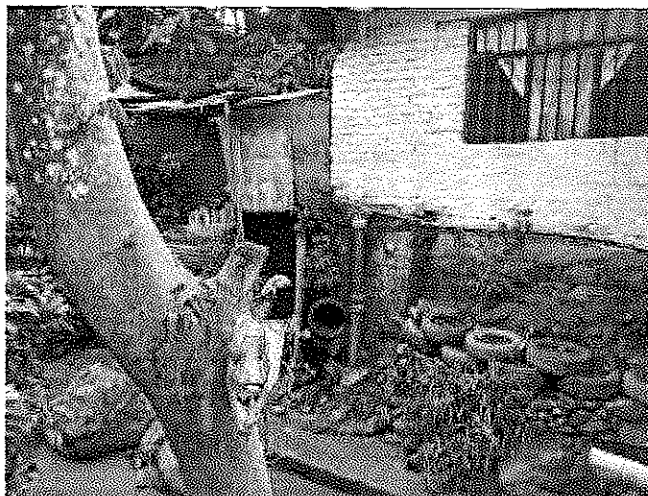
Imagen 42. Fotografías del punto No. 108. Fuente: Propia

**Punto No. 108:** En este punto se observa aliviadero, no se encuentra con caudal al momento de la visita

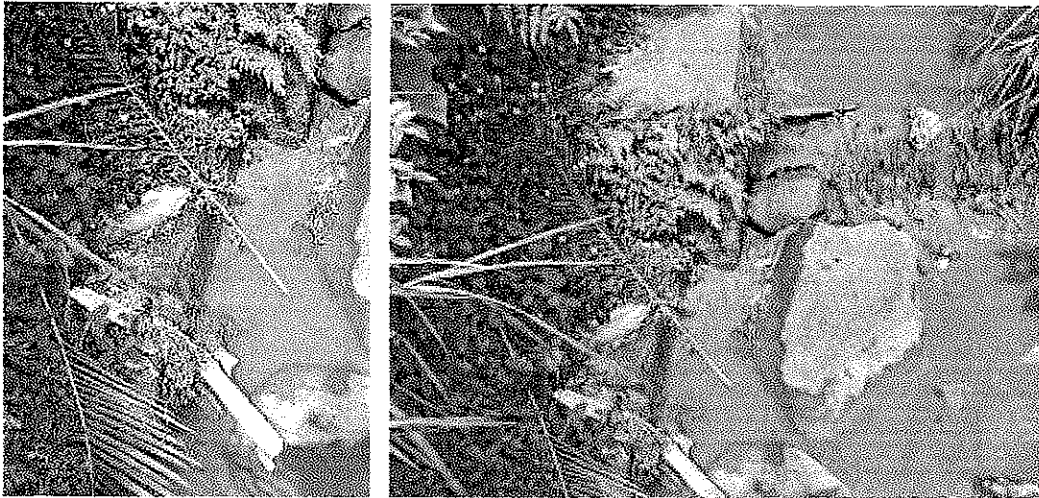
Imagen 45. Fotografías del punto No. 111. Fuente: Propia

**Punto No. 111:** En este punto se observa un colector con fuga que produce vertimientos a la quebrada.

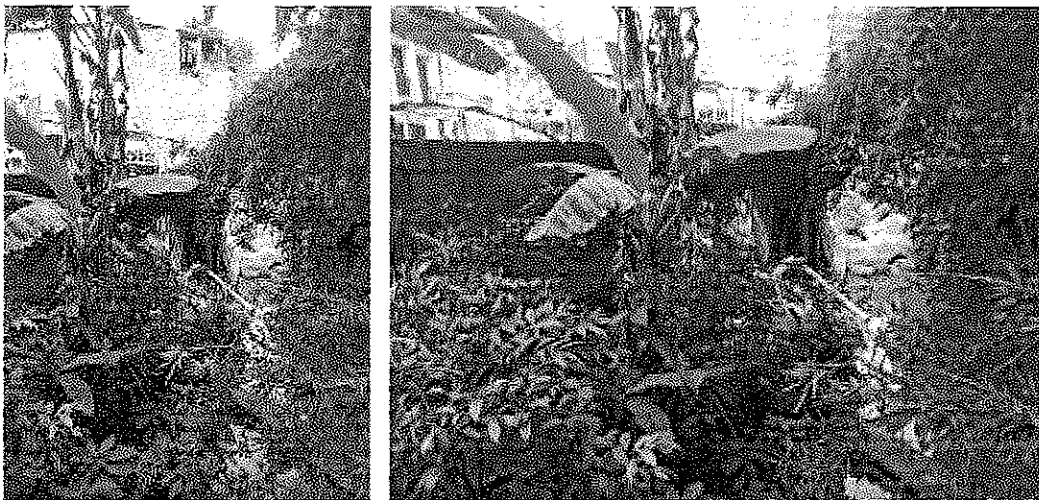
Imagen 46. Fotografías del punto No. 112. Fuente: Propia

**Punto No. 112:** En este punto se observa tubería domiciliaria vertiendo.

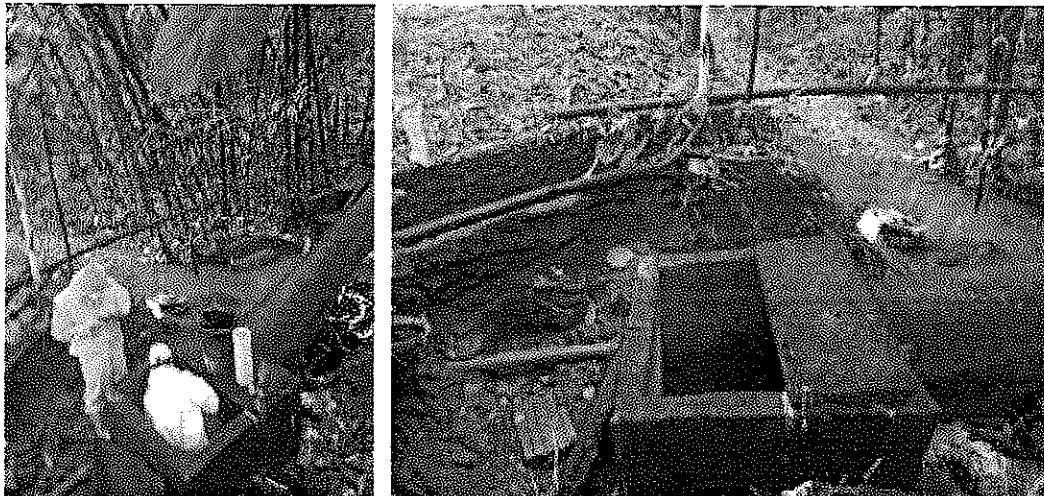
Imagen 5. Fotografías del punto No. 29. Fuente: Propia

**Punto No. 29:** Este punto es identificado por Cortolima como un vertimiento, sin embargo, el día de la visita se observa que es un punto de la red que va al colector principal de la zona. El día de la visita La estructura se encuentra en buen estado y funcionando de manera normal.

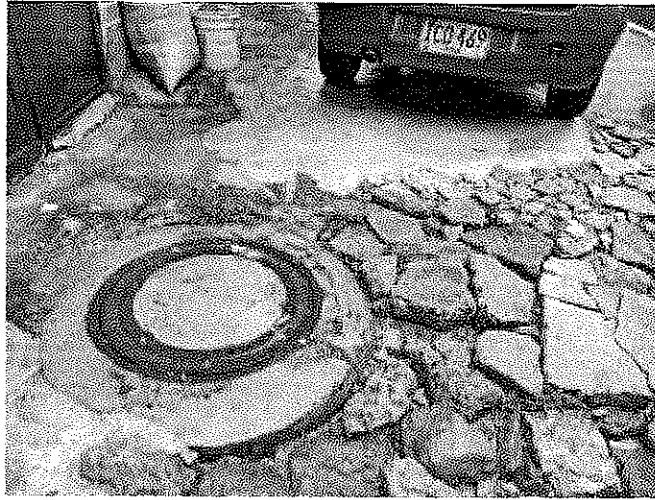
Imagen 8. Fotografías del punto No.32. Fuente: Propia

**Punto No. 32:** En este punto se encontraba taponado el pozo, por lo que cada vez que había fuertes lluvias, este se inundaba y depositaba sus aguas en la quebrada. El día de la visita se observa que ya se encuentra reparado.

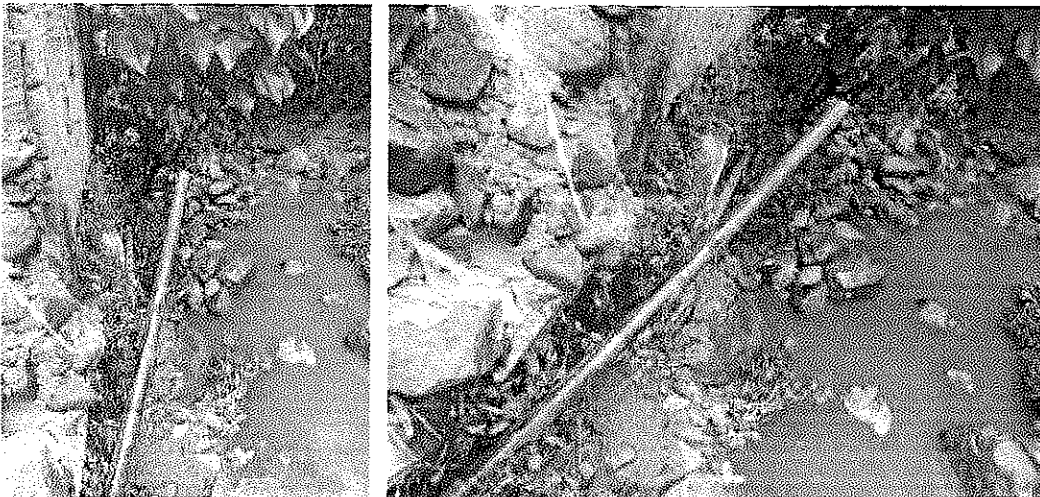
Imagen 9. Fotografías del punto No 33. Fuente: Propia

**Punto No.33:** En este punto existía una fuga de aguas de la red hacia la quebrada, dicha fuga fue reparada, resanando su superficie con concreto

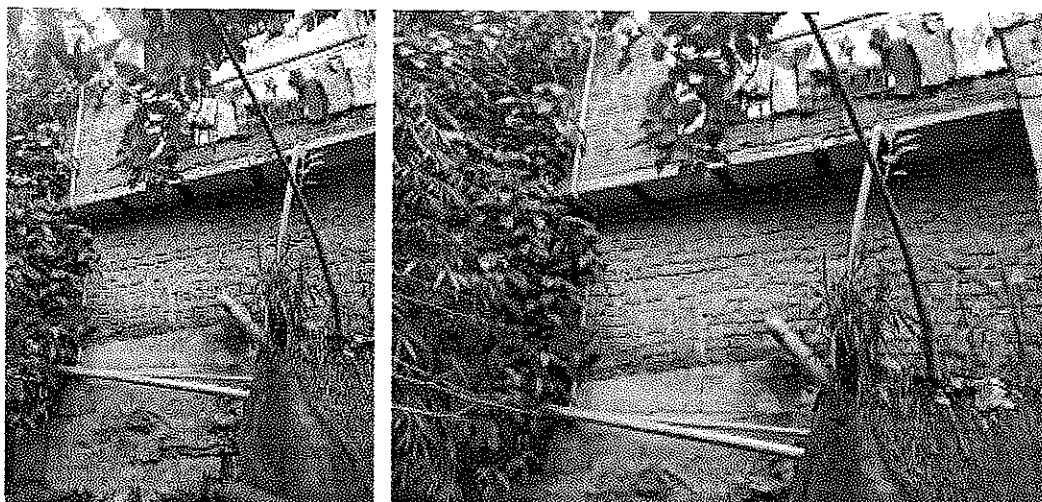
Imagen 12. Fotografías del punto No.36. Fuente: Propia

**Punto No. 36:** Este punto correspondía a un vertimiento por tuberías domesticas que ya fueron conectadas a la red principal.

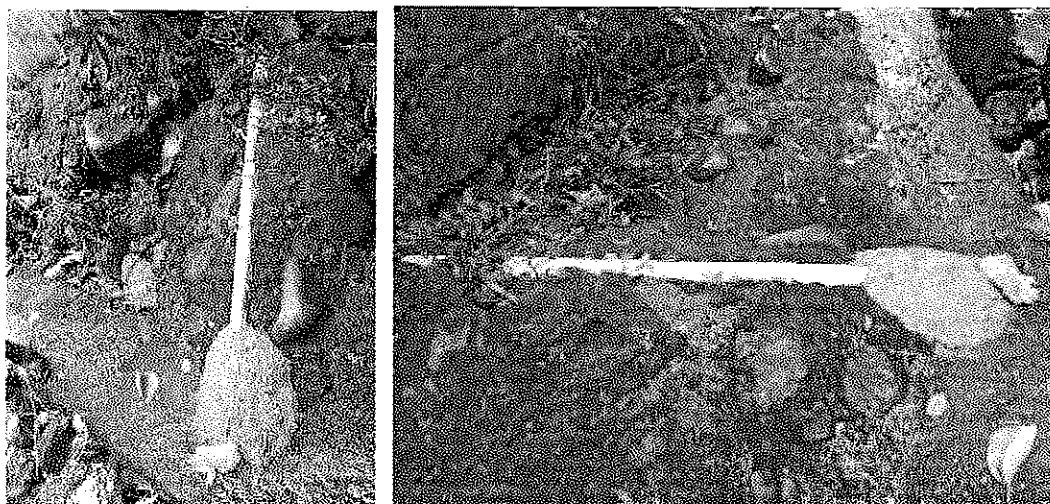
Imagen 13. Fotografías del punto No. 37. Fuente: Propia

**Punto No. 37.** Este punto correspondía a un vertimiento por una tubería domestica que fue reparada y conectada a la red.

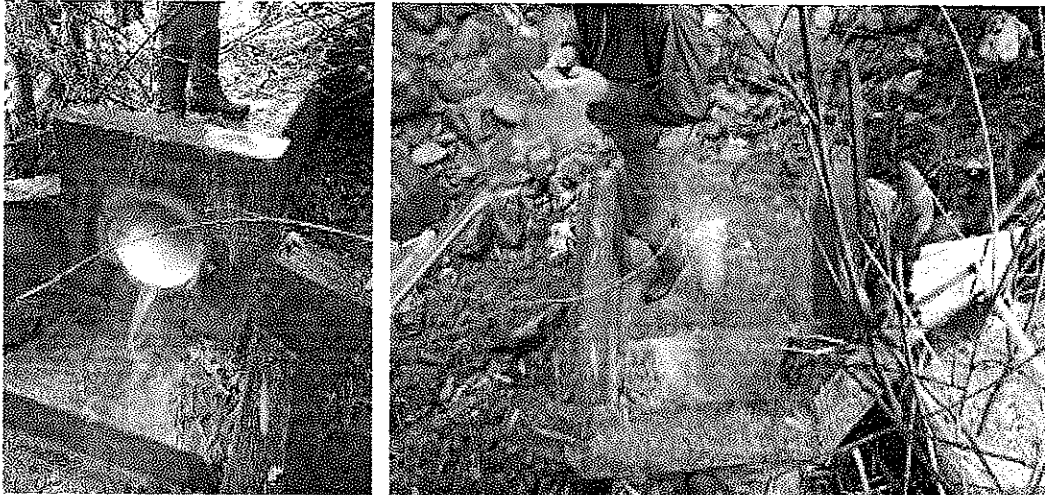
Imagen 16. Fotografías del punto No. 40. Fuente: Propia

**Punto No. 40:** Se observa un aliviadero escalonado, se encuentra discurriendo un caudal mínimo que fue ser cuantificado, el caudal observado no tenía características de olor o color que implicaran agua de vertimientos. No se encuentran inconvenientes con la estructura.

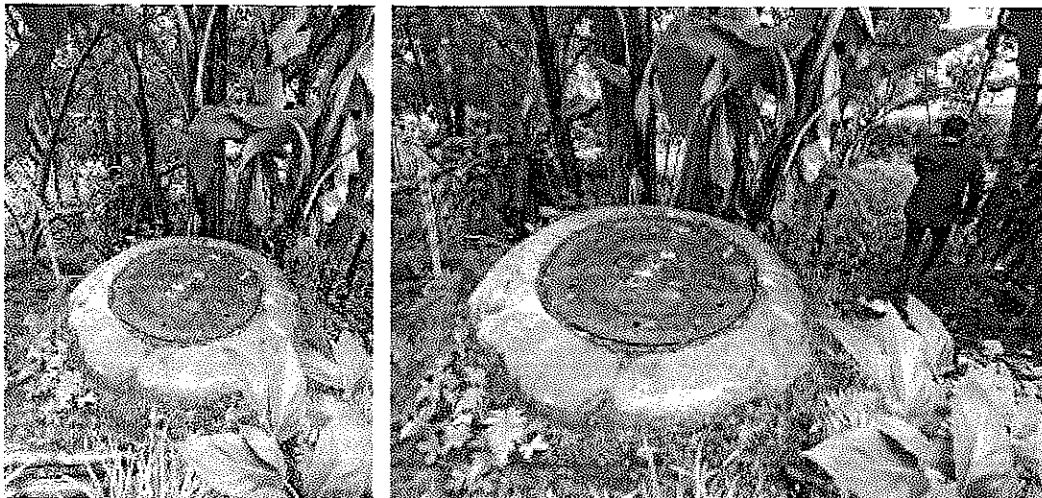
Imagen 17. Fotografías del punto No. 41. Fuente: Propia

**Punto No.41:** En este punto se observa un pozo, anteriormente taponado, al cual ya le fue realizado mantenimiento y se encuentra funcionando de forma normal, sin fugas visibles.

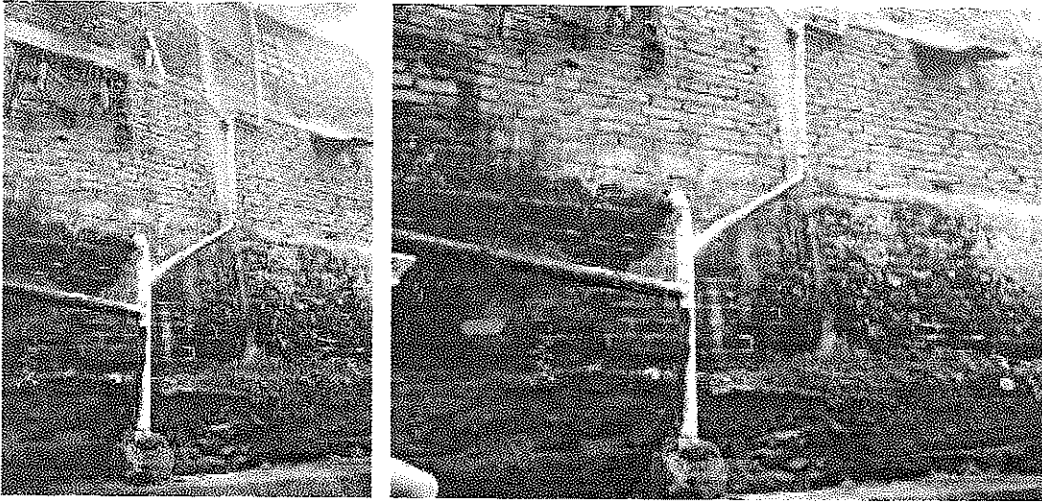
Imagen 20. Fotografías del punto No. 44. Fuente: Propia

**Punto No. 44:** Este punto correspondía a un vertimiento por tuberías domesticas que ya fueron conectadas a la red principal.

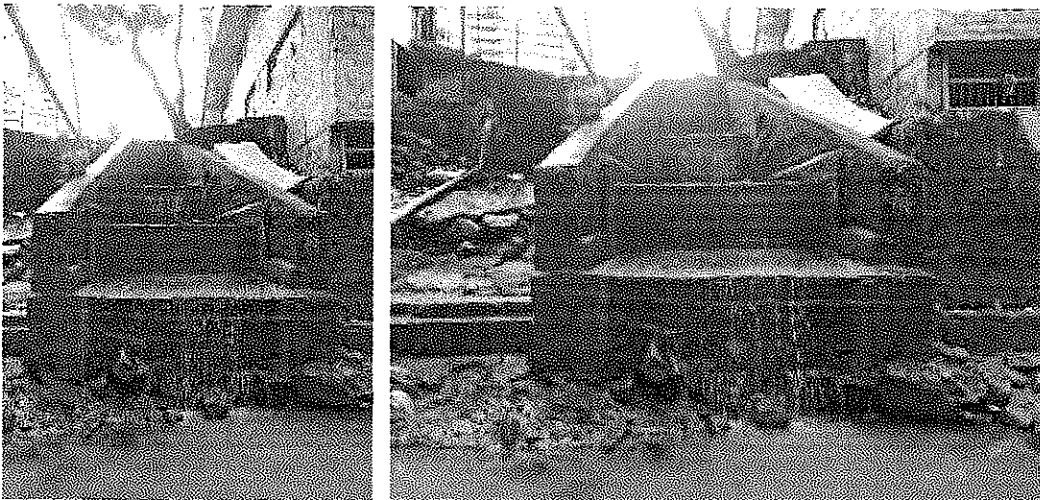
Imagen 21. Fotografías del punto No. 45. Fuente: Propia

**Punto No.45:** En el punto se observa aliviadero de aguas lluvias, se les recomienda a los ingenieros de Cortolima revisar información allegada por el IBAL sobre los análisis de calidad de dichas aguas ya que los realizados muestran que son aguas provenientes del acueducto y por tanto no implican contaminación. Según lo observado el día de la visita, la estructura se encuentra en buen estado y funcionando de manera normal.

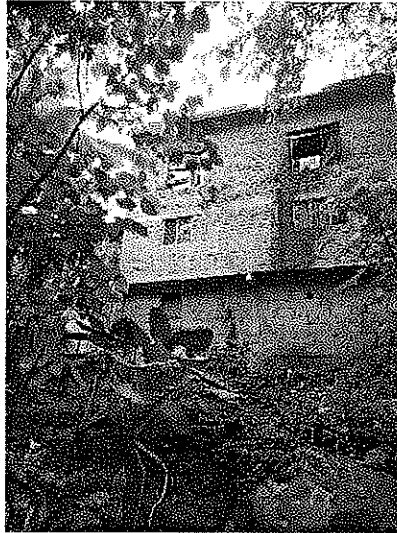
Imagen 24. Fotografías del punto No.48. Fuente: Propia

**Punto No. 48:** Se observa vertimiento de aguas domésticas desconectado de la red, el punto no fue tomado por CORTOLIMA, pero se considera necesario conectarlo.

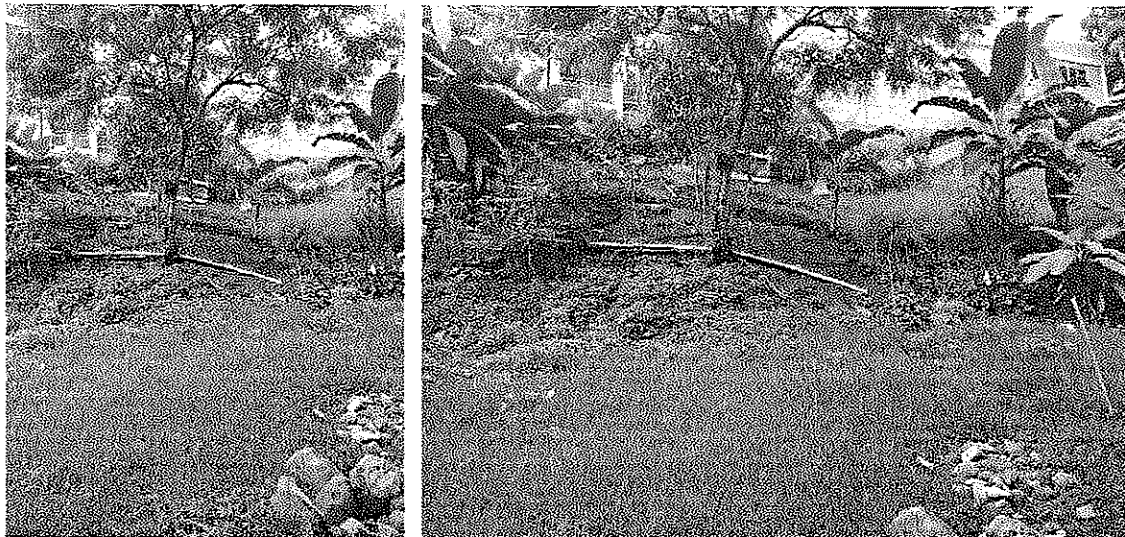
Imagen 25. Fotografías del punto No. 49. Fuente: Propia

**Punto No. 49:** En este punto se observa la reparación y conexión de tuberías a la red. El vertimiento fue saneado por el IBAL.

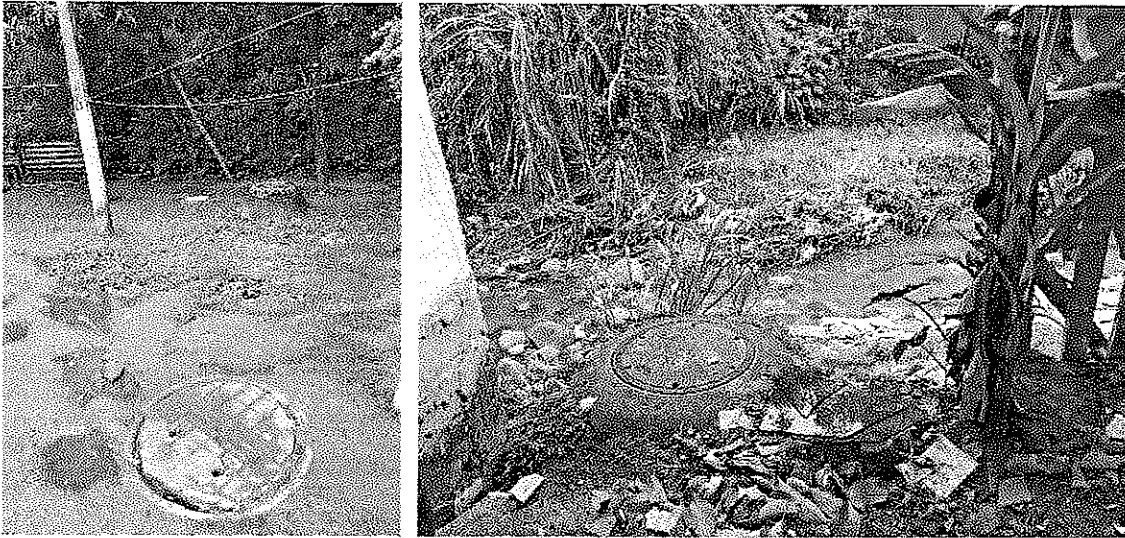
Imagen 28. Fotografías del punto No. 52. Fuente: Propia

**Punto No. 52:** En este punto se observa pozos reparados que anterior mente se inundaban. El vertimiento fue saneado por el IBAL.

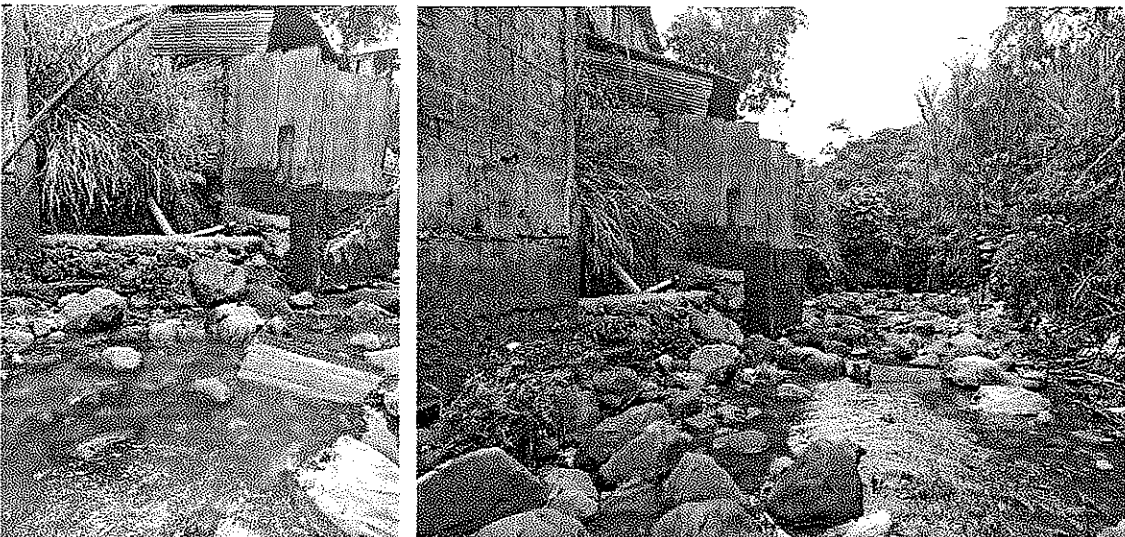
Imagen 29. Fotografías del punto No. 53 y 54. Fuente: Propia

**Punto No. 53 y 54:** En estos puntos se observan tuberías reparadas y conectadas a la red principal, los vertimientos fueron saneados por el IBAL.

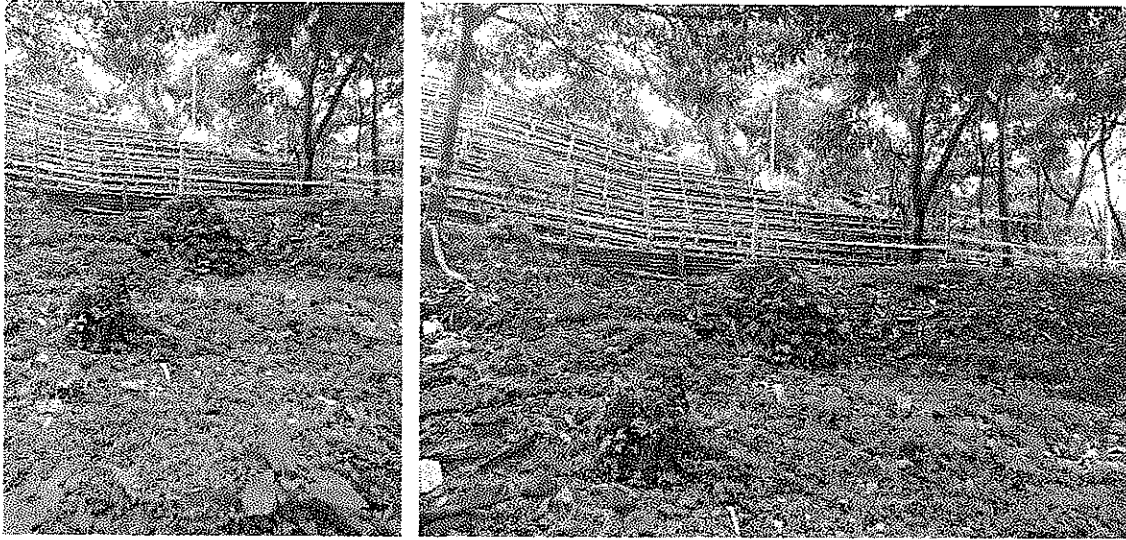
Imagen 32. Fotografías del punto No. 57. Fuente: Propia

**Punto No. 57:** En este punto se observa un pozo reparado que anterior mente se inundaban. El vertimiento fue saneado por el IBAL.

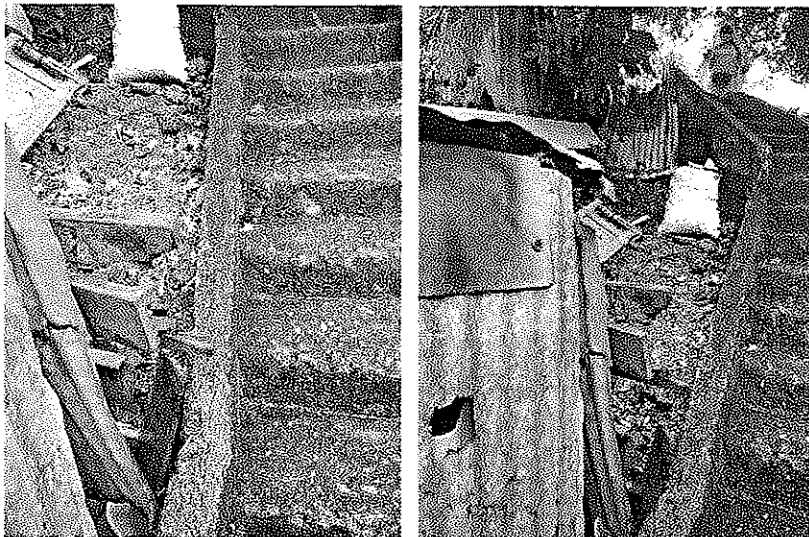
Imagen 33. Fotografías del punto No. 58. Fuente: Propia

**Punto No. 58:** En este punto se visita un vertimiento que ya fue saneado por el IBAL, consiste en un pozo ubicado bajo tierra a un costado de las escaleras que anteriormente do y tenía fugas, este fue reparado y cubierto nuevamente según el técnico administrativo del IBAL.

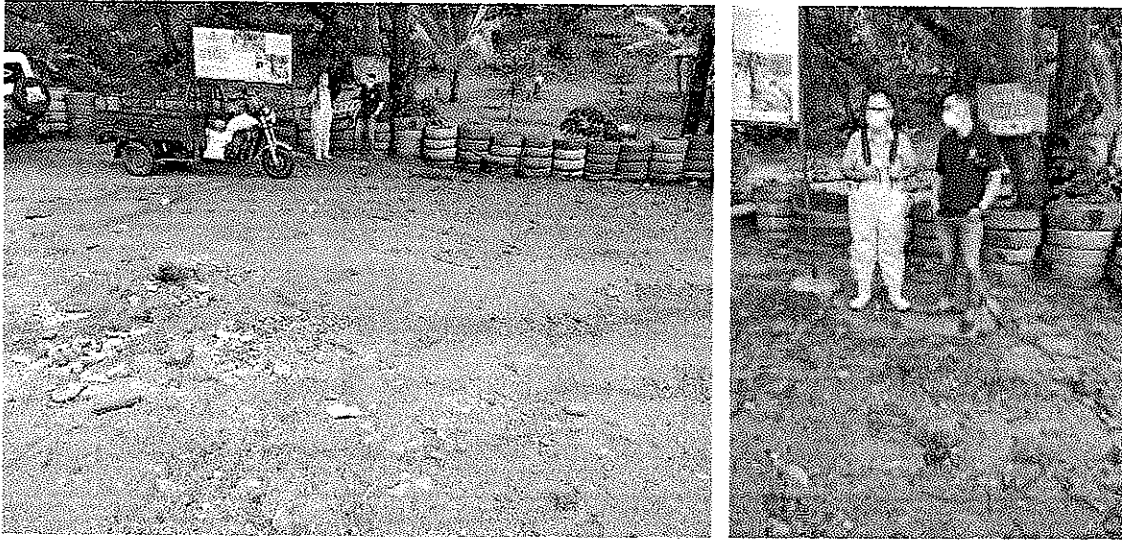
Imagen 36. Fotografías del punto No. 61. Fuente: Propia

**Punto No. 61:** En este punto se observa pozos reparados que anterior mente se inundaban. El vertimiento fue saneado por el IBAL.

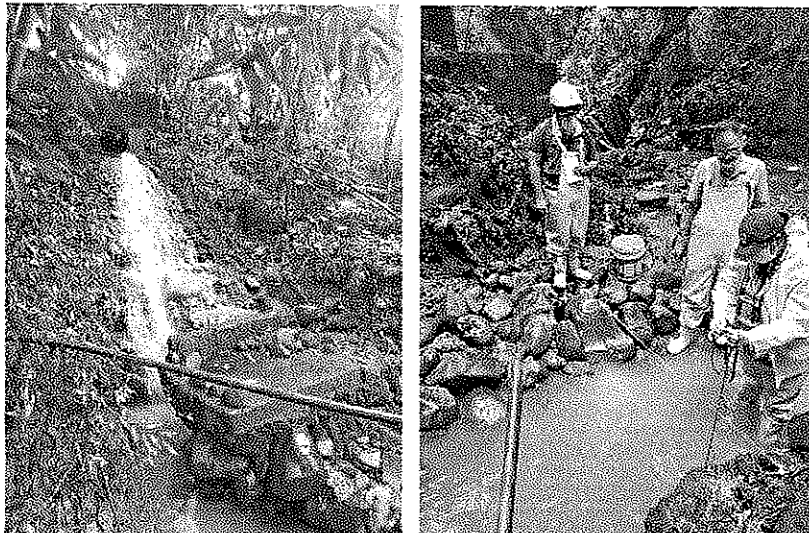
Imagen 37. Fotografías del punto No. 62. Fuente: Propia

**Punto No. 62:** En este punto se observa un vertimiento de aguas residuales que llega a la quebrada Hato de la Virgen. CORTOLIMA realiza aforo mediante un mini molinete aguas abajo de la zona, con hélice No. 2. Los datos tomados se adjuntan en la imagen No. 38.

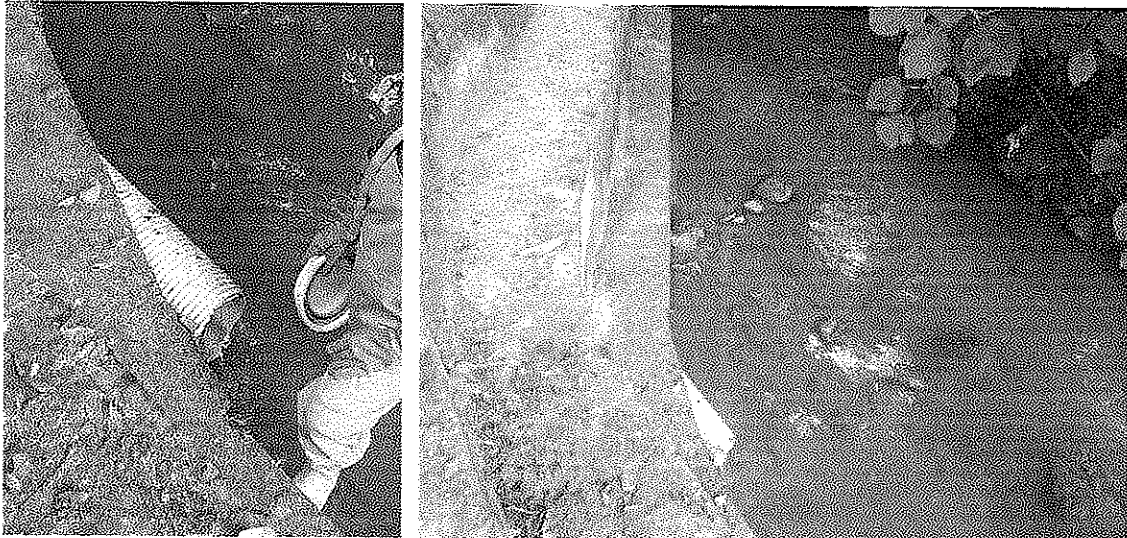
Imagen 40. Fotografías del punto No. 64. Fuente: Propia

**Punto No. 64:** En este punto se observa vertimiento que discurre a través de una tubería corrugada y llega a afluente del río Chipalo. Se realizó aforo por método volumétrico.

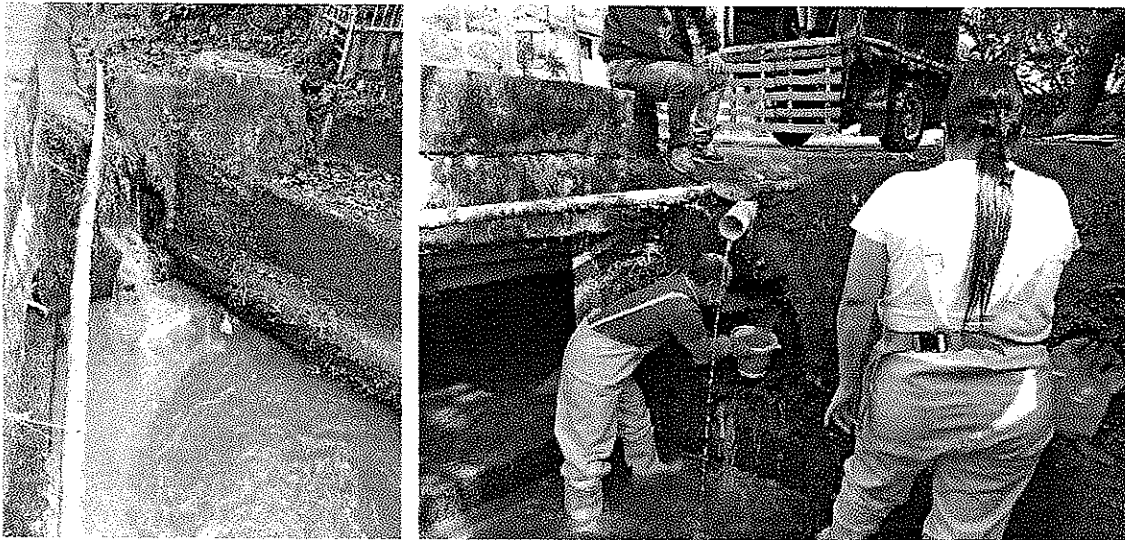
Imagen 41. Fotografías del punto No. 65. Fuente: Propia

**Punto No. 65:** En este punto se observa aliviadero que se encuentra vertiendo aguas sucias al cuerpo hídrico. Se realiza aforo por el método volumétrico.

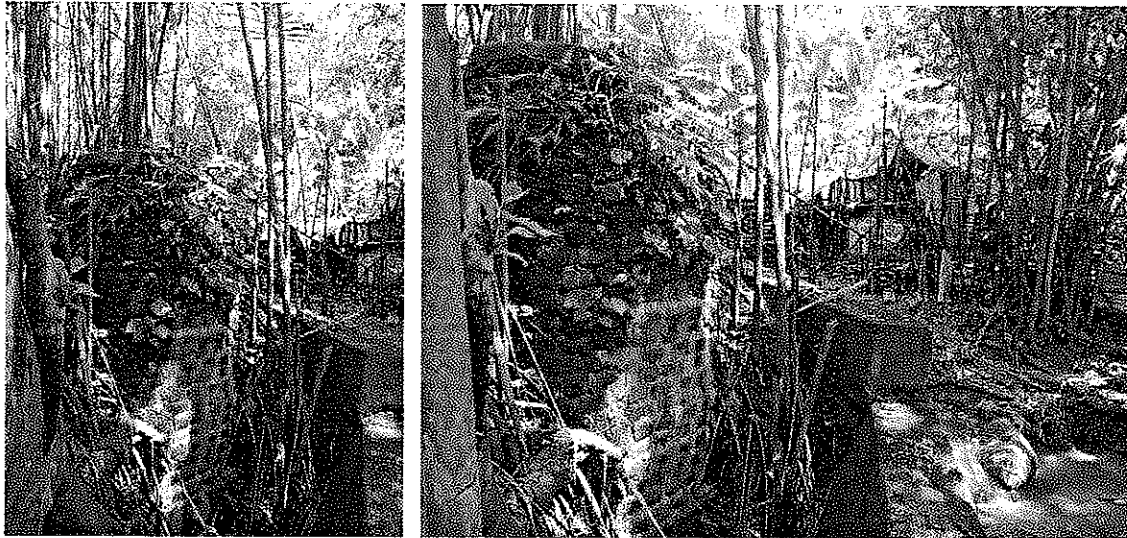
Imagen 44. Fotografías del punto No. 68. Fuente: Propia

**Punto No. 68:** En este punto se observa Pozo, que CORTOLIMA tenía como vertimiento, sin embargo, el día de la visita se encuentra en buen estado y funcionando de manera normal.

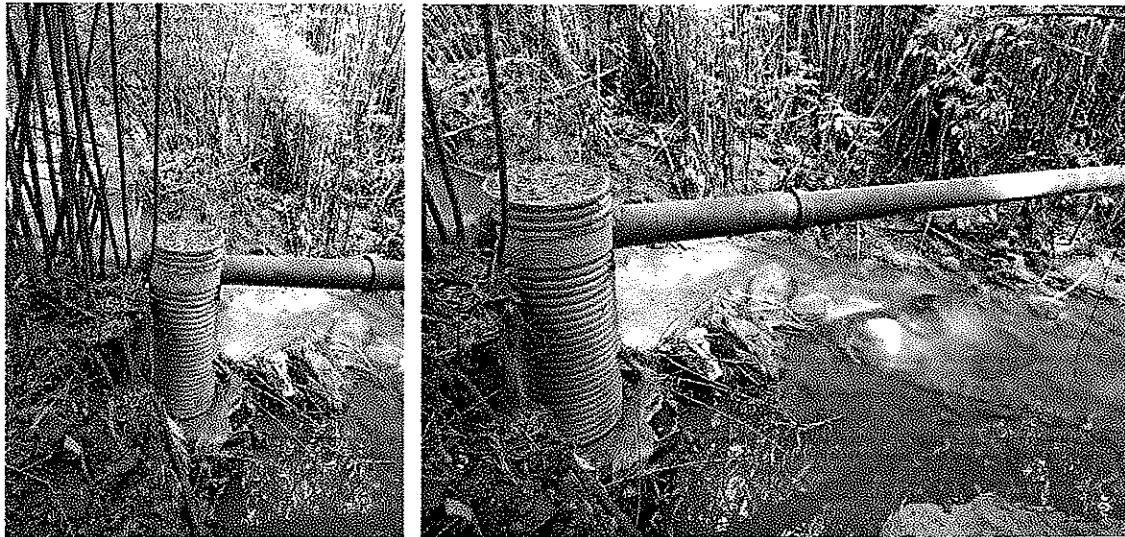
Imagen 45. Fotografías del punto No. 69. Fuente: Propia

**Punto No. 69:** En este punto se observa tubería reparada, donde existía un vertimiento que ya fue saneado por el IBAL.
