**REF: ENVIO SOPORTES PARA TRAMITE DE CUENTA DEL CONTRATO N° 064 del 2021.**

# Informe Visitas Técnicas

## No 3

Revisión de Vertimientos en el perímetro  
del IBAL en la ciudad de Ibagué

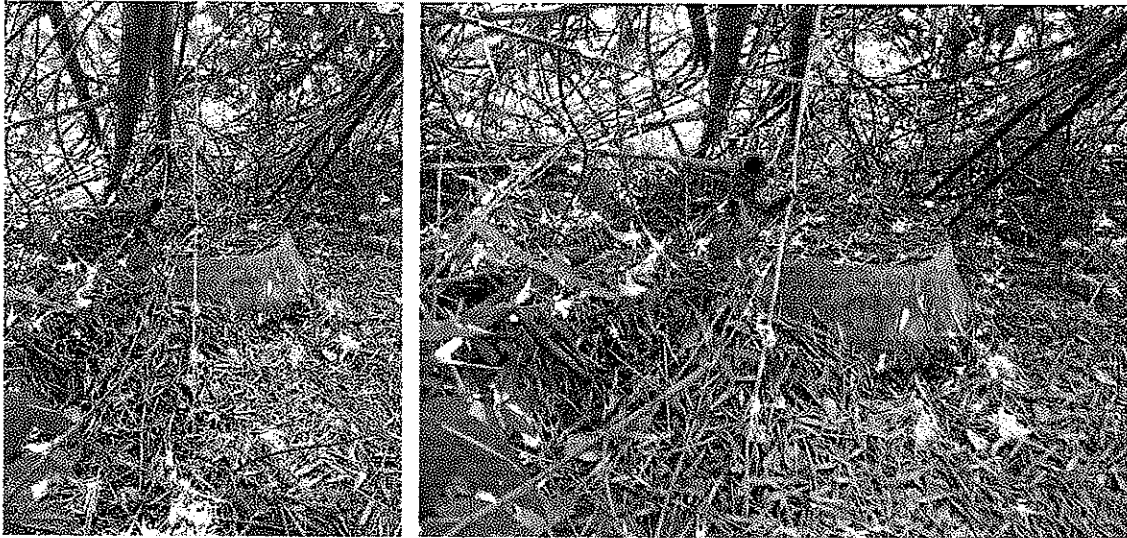
Imagen 48. Fotografías del punto No. 72. Fuente: Propia

**Punto No. 72:** En este punto se observa Pozo, que CORTOLIMA tenía como vertimiento, sin embargo, el día de la visita se encuentra en buen estado y funcionando de manera normal.
