# DOCUMENTOS ACTA 03 CONT 078-21 EDGAR AMURY GARCÍA

Asunto: Informe técnico del estado funcional actual del sistema de floculación vertical de la PTAP 1 La Pola de la EMPRESA IBAGUERENA DE ACUEDUCTO Y ALCANTARILLADO IBAL S.A. E.S.P. OFICIAL.

Asunto: Informe técnico del estado actual operativo de los equipos mecánicos y electromecánicos de la EMPRESA IBAGUEREÑA DE ACUEDUCTO Y ALCANTARILLADO IBAL S.A. E.S.P. OFICIAL.

Asunto: Informe técnico comparativo trimestre A semestre B situación actual y estado operativo de los equipos mecánicos y electromecánicos que hacen parte del proceso de potabilización de las PTAP 1 y 2 de La Pola de la EMPRESA IBAGUERENA DE ACUEDUCTO Y ALCANTARILLADO IBAL S.A. E.S.P. OFICIAL.

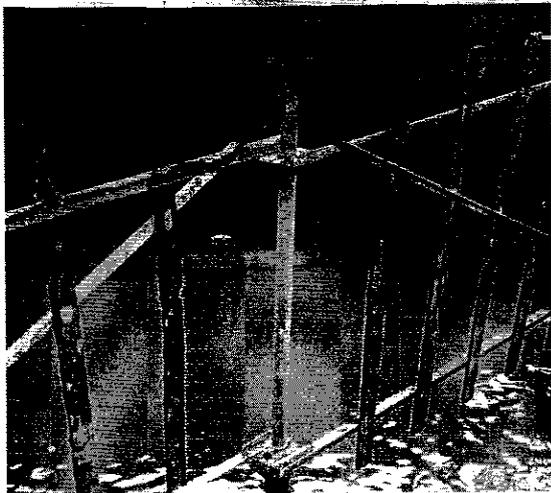
Figura 1. Estructura Agitadores Modulo 3 Floculacion Vertical.

Este es el estado actual del sistema de floculación vertical del modulo tres de la PTAP 1 La Pola, en donde se observa el deterioro y desgaste de la estructura que componen las diferentes partes de este mecanismo, el cual pese a sus condiciones es el unico que se encuentra en operación, ya que en los otros dos modulos los elementos mecanicos (pasadores guias) que acoplan el sistema de los brazos de los agitadores con el eje principal, se encuentran partidos y sus soldaduras en sus respectivas uniones colapsaron, por ende en general estos elementos que hacen parte de este sistema de floculacion vertical del proceso de potabilización, se encuentran para mantenimiento correctivo de tornilleria y preventivo de bridas y paletas agitadoras.

Es de vital importancia la ejecución y realización del mantenimiento correctivo para los dos módulos con falencias de este sistema, específicamente los módulos uno y dos de la PTAP 1 La Pola para una mejora continua en la vida útil y los mantenimientos que se realicen a los diferentes equipos de la planta anteriormente mencionada.

- Pasadores guías (Pernos) 316 ASME B18.2.1 para bridas 3/8" x 1/2" cabeza hexagonal, rosca media ordinaria en acero inoxidable, cantidad 24u.
- Tratamiento de protección por recubrimientos con pinturas epoxicas (inhibidores de corrosión) Duramastic primer 916, para generar superficie de compuestos de poco espesor para los tres ejes de este sistema, bridas y la estructura en general.
- Fabricación de paletas en madera de carroto o similar con recubrimiento de sellador de poliuretano Poliol 339, 150 x 4000 x 50 mm, cantidad 42u.

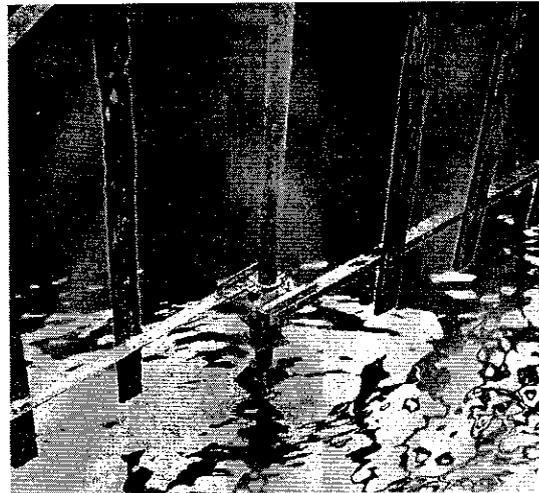
Figura 2. Eje Agitadores Modulo 3 Floculacion Vertical.

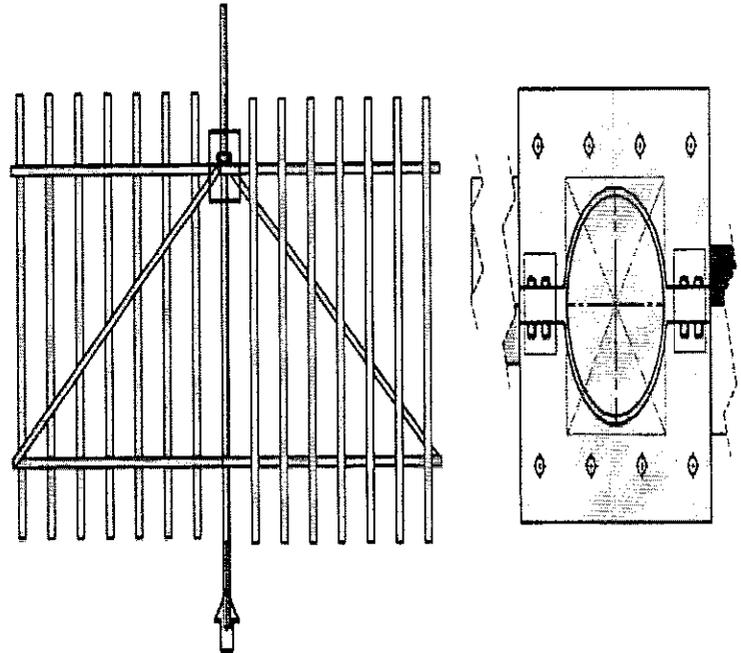
*Figura 5. Fallas y averías conjunto agitador.*

Esta vista frontal y superior nos permite observar a detalle las necesidades de urgencia que este sistema posee a la fecha para poder colocar los dos módulos en operación, las cuales son:

- Estructura de agitadores corroída.
- Pasadores guías soldados partidos.
- Paletas de madera deterioradas.

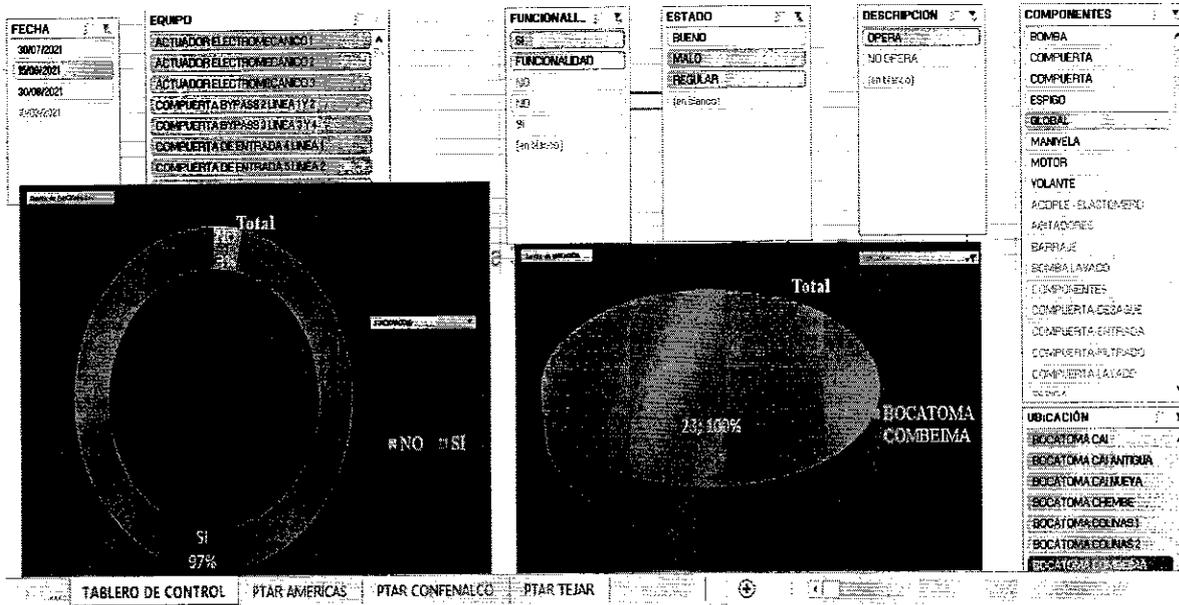
**BOCATOMA COMBEIMA:**

Esta grafica nos indica que para la fecha 15/08/2021 en esta bocatoma del 100% de los equipos, 20 equipos se encontraban en estado regular que esta referido al global del sistema de compuertas junto con las dos moto-bombas de lavado, y otro, en estado malo, el cual es, la moto-bomba 1 de agua cruda, pero aun así se encuentran en operación, lo cual no es nada beneficioso para toda la parte operativa de la empresa por su estado de funcionalidad y faltas de mantenimientos correctivos y preventivos como lo es la lubricación para todo el sistema de compuertas excepto la de quiebre y en algunos casos puntuales, como la compuerta de entrada 7 línea 3 en donde se requiere la fabricación del dado del volante.

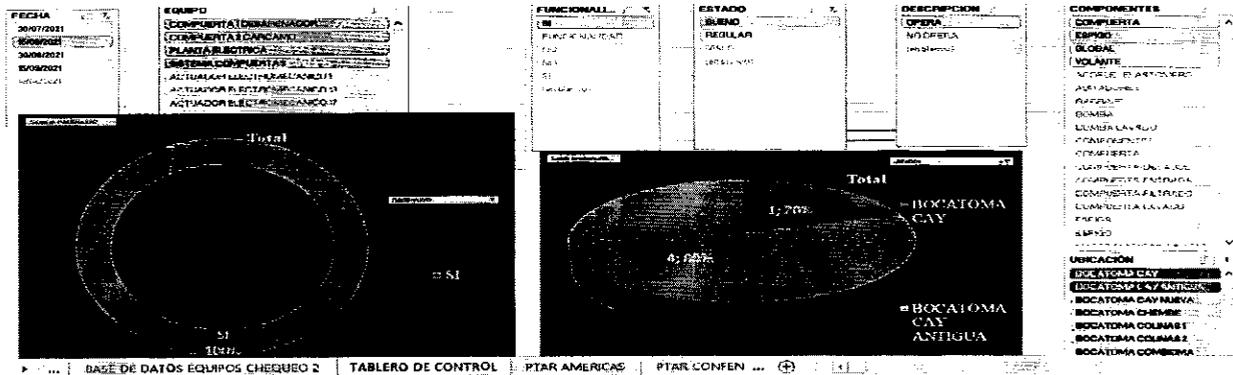
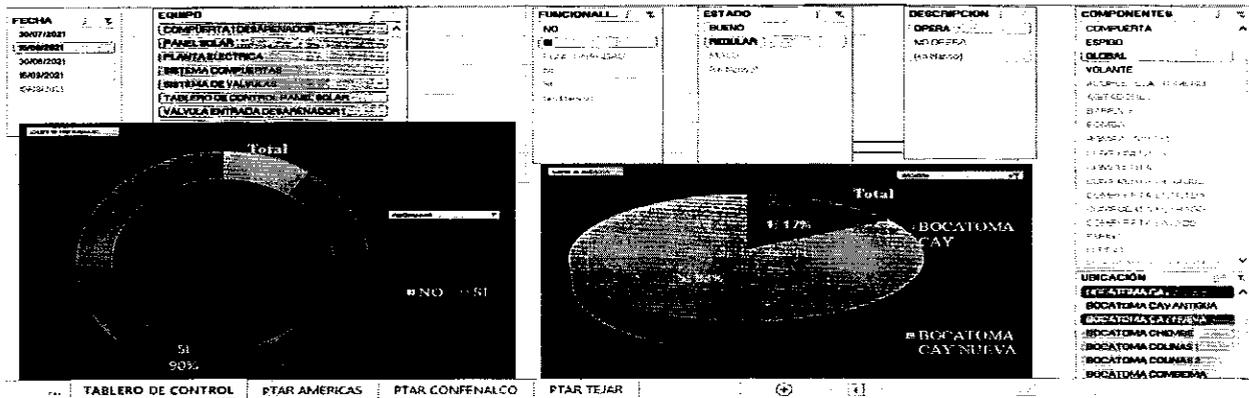
En estas dos graficas podemos analizar que la totalidad de los equipos que hacen parte de CAY ANTIGUA se encuentran funcionales en estado bueno, y en CAY NUEVA, sus sistemas de compuertas y válvulas en estado regular; las cuales pese a sus condiciones están operando, lo que tiene efectos positivos, porque aún permiten el rendimiento de la bocatoma con eficiencia de productividad, para poder realizar la captación y distribución del recurso hídrico hacia las PTAP; además se aprecia que el equipo restante que no se encuentra funcional, es puntualmente la compuerta del canal de descole(desarenado sobre la fuente), conjunto que se encuentra en mantenimiento correctivo de su volante y fabricación del espigo para cambio.

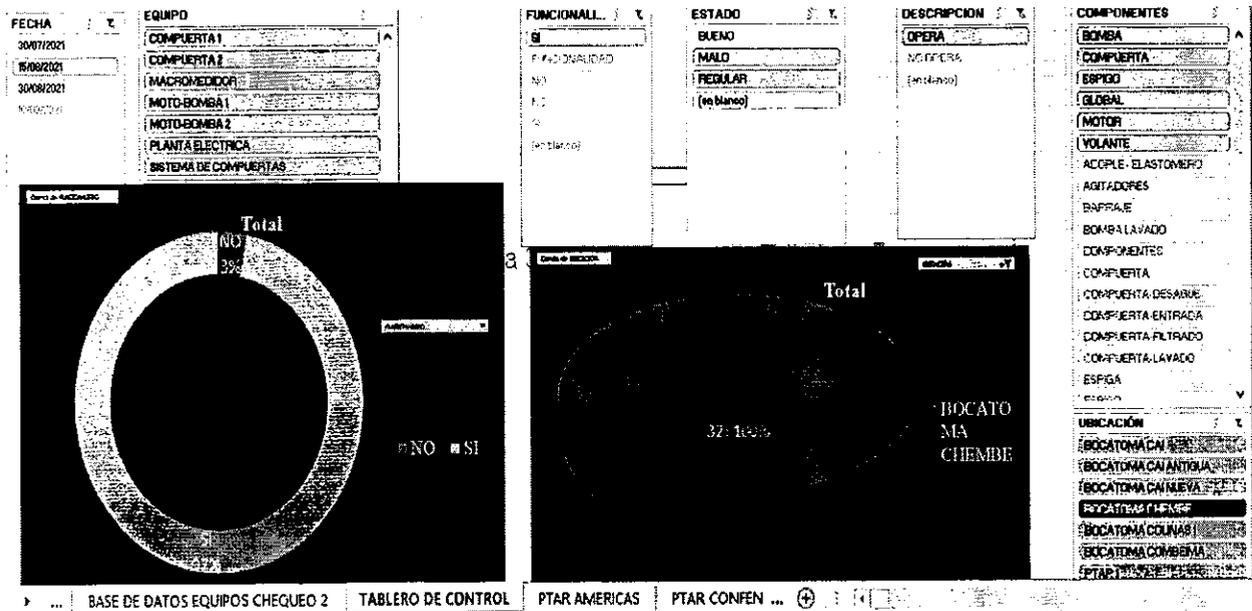
**BOCATOMA CHEMBE:**

De acuerdo al diagnóstico que arroja la anterior grafica del tablero de control de mantenimientos de la empresa, 32 de los 40 equipos mecánicos y electromecánicos de esta bocatoma se encuentran en estado regular, con la descripción a favor porque están operando a pesar de que sus condiciones no sean optimas ya que hasta el momento solo se llevan a cabo mantenimientos correctivos cuando los equipos fallan o colapsan; en su gran mayoría por las inspecciones y visitas realizadas hasta el momento a los sistemas de compuertas y válvulas no se les practica un mantenimiento preventivo en un largo tiempo.

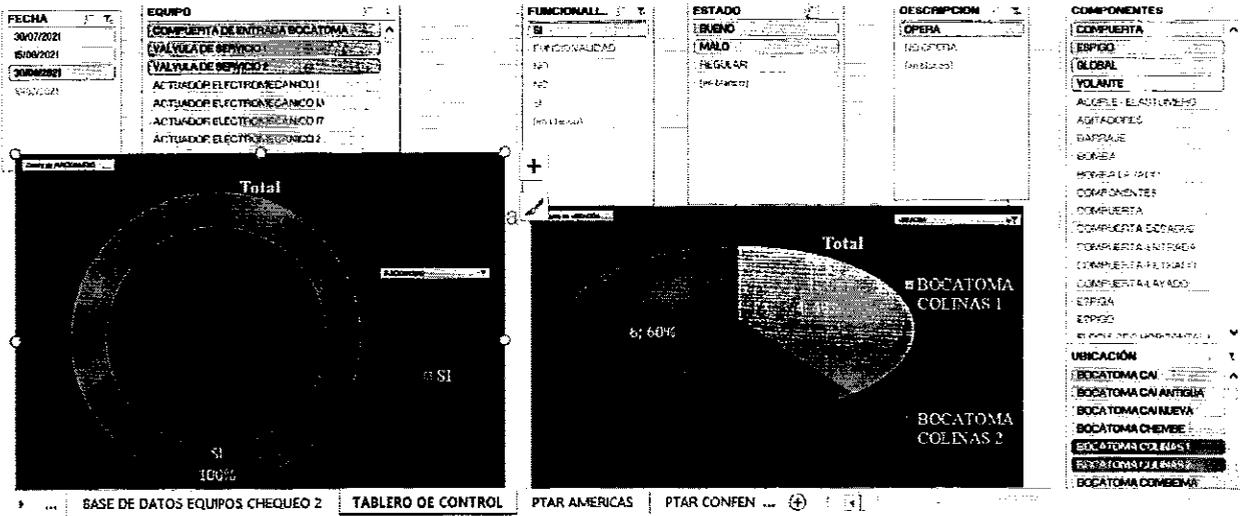
**BOCATOMAS COLINAS DEL SUR 1 Y 2:**

Esta grafica nos indica el estado actual de los equipos que hacen parte de estas bocatomas en donde el 60% hace parte de Colinas 1 para reflejar el estado malo de la única compuerta de entrada encontrada en la bocatoma de estas instalaciones, y el otro 40% de colinas 2 en donde las válvulas de servicio están en estado bueno, funcionales y operando; las problemáticas con más prioridad y necesidad para estas plantas son locativas ya que en las inspecciones pertinentes se encontraron hallazgos de falta iluminación y seguridad para los operarios tanto personal como de operación para realizar su trabajo.

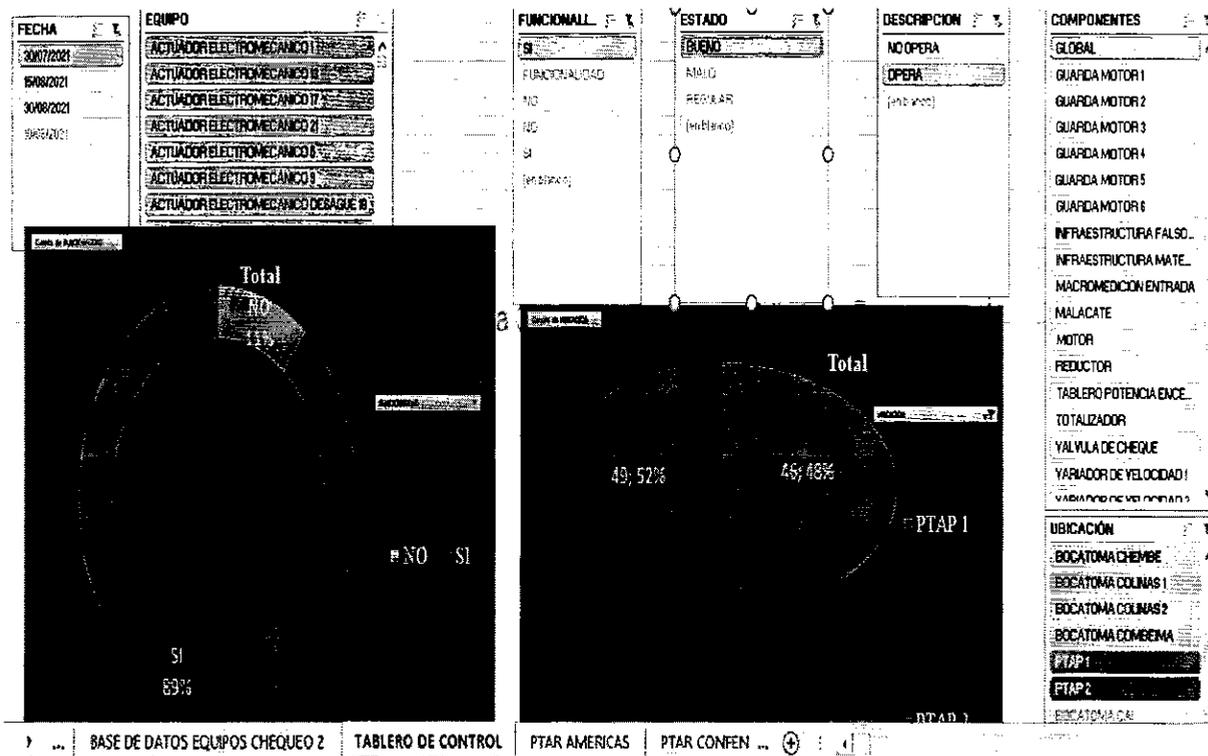
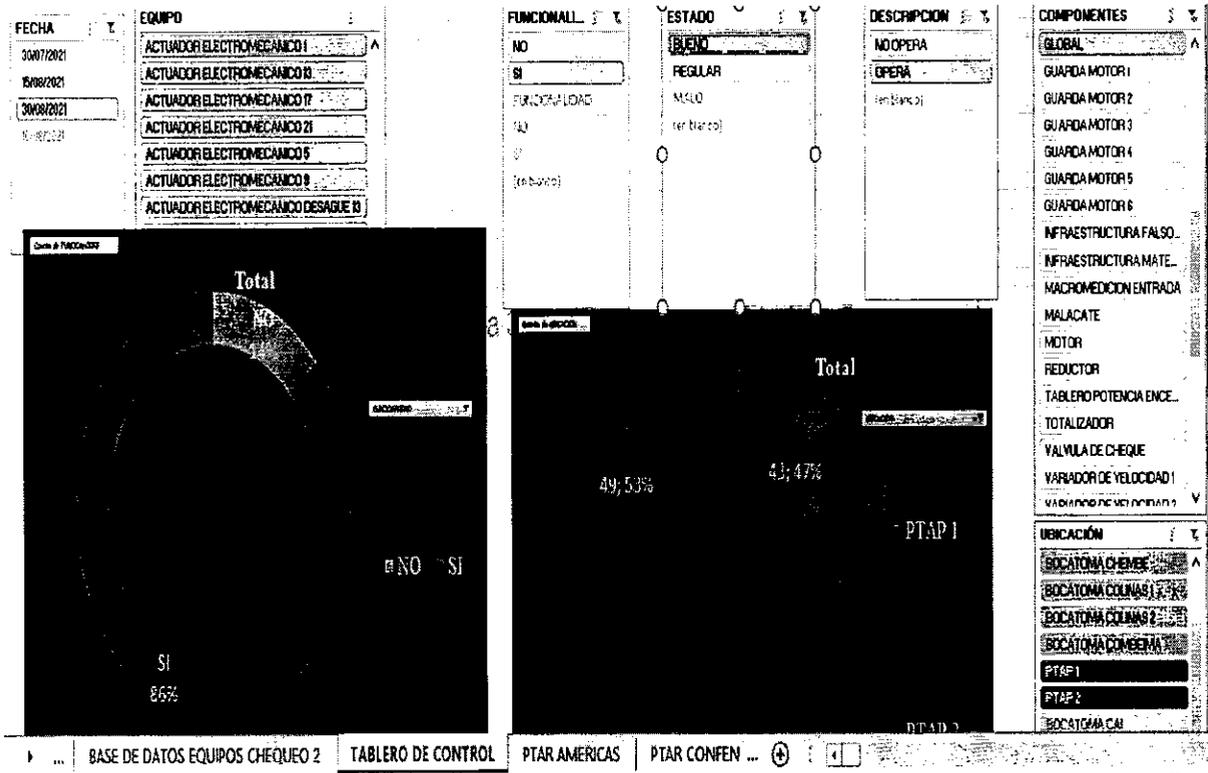
Al constatar con las dos evidencias en las fechas indicadas, se observa el aumento de prioridades, urgencias y mantenimientos que se requieren en la planta de potabilización 1 de la pola para su funcionamiento oportuno y óptimo, con la evidencia en los diagnósticos registrados periódicamente en el Tablero de Control, que arroja como resultados, que de 61 activos mecánicos y electromecánicos con su componente en global, para la primera fecha indicada, 46 equipos se encontraban funcionales y en estado bueno, pero para la segunda fecha, disminuyó el porcentaje de funcionalidad con tres equipos menos sin operar, los cuales hacen parte del sistema de floculación vertical.

Además, con la segmentación de datos que posee el tablero de control se ve reflejado y confirma el restante de los 15 equipos que hacen parte en su gran mayoría al sistema de floculación horizontal por mantenimientos preventivos como las tensiones de cadena y fugas en sus acoples con sus respectivos motorreductores que no se encuentran funcionales, con estado regular y malo, por ende, actualmente no están operando y se encuentran fuera de servicio, lo que indica que la planta está trabajando con un rendimiento de funcionalidad en equipos mecánicos y electromecánicos, aproximado del 75%.

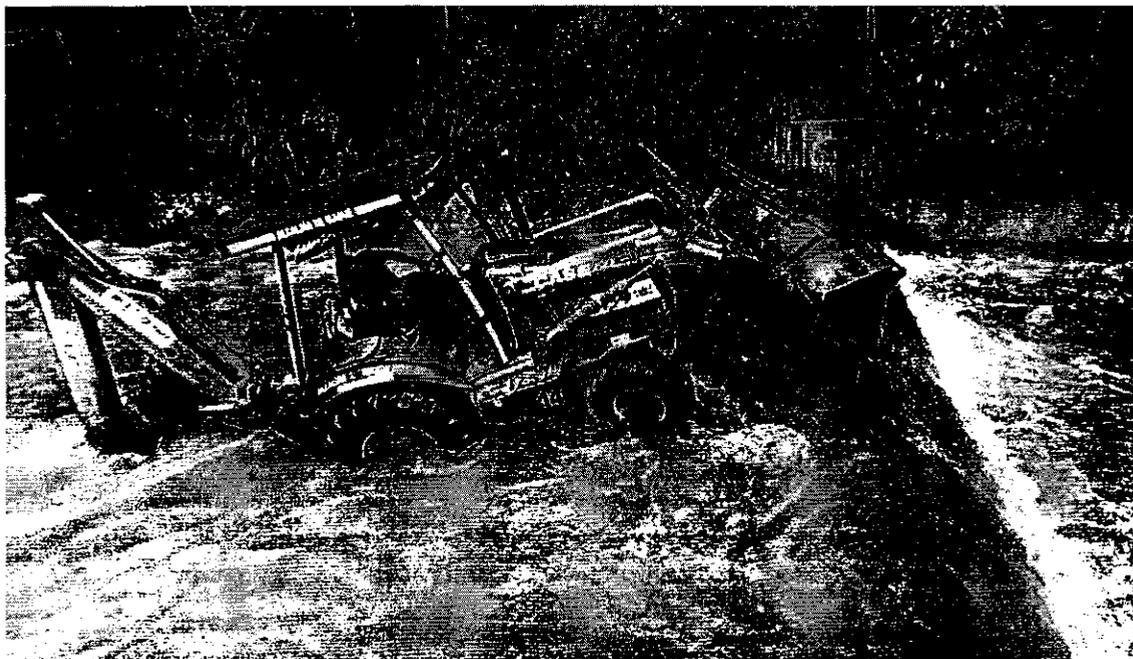
*Figura 3. Retroexcavadora removiendo material de arrastre Bocatoma Cay.*

Se realizó la actividad de emergencia con satisfacción de que a las 4:00 pm se pudo reestablecer el proceso de captación en las bocatomas Combeima y Cay con ardua labor operativa y de la maquinaria pesada puntualmente de la Oruga y del minicargador ya que de no ser por esta ayuda industrial no hubiese sido posible la remoción completa del material de arrastre estancado en las compuertas y sus conductos para que a las 5:00 pm el líquido tratado en la PTAP 1 y 2 llegara a sus 1500 L/s de normalidad para el proceso de potabilización.
