**CORPORACION DE CUENCAS DEL TOLIMA -  
CORCUENCAS**

**LABORATORIO AMBIENTAL DEL TOLIMA  
CONTRATO DE SERVICIOS No. 098 de 2021  
CELEBRADO ENTRE EL IBAL Y CORCUENCAS**

**ENTREGA FINAL LISTADO DE  
VERTIMIENTOS RIO COMBEIMA**

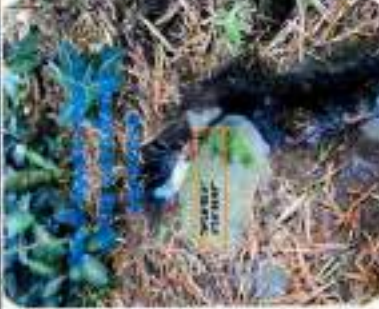
79°17'1.50"O	4°26'54.33"N	Via entre la vía Surco terraza boquerón y vía cañón del combesima	Via margen superior del río	
79.8	COMBEIMA	COMBEIMA	VEREDADO NUEVO

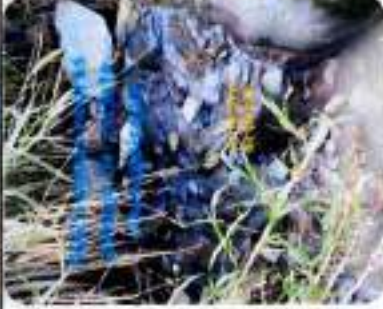
79°15'0.10"O	4°26'52.70"N	Via entre la vía Surco terraza boquerón y vía cañón del combesima	Margen superior del río	Via de la cadera aguas

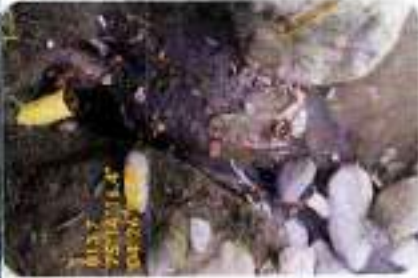
75°51'41.47070	47304007N	Carrera 3a Sur	Tubo amarillo, margen superior del río	
91	COMBESMA	COMBESMA	COMBESMA	VTO. BARRIO SAN JOSE

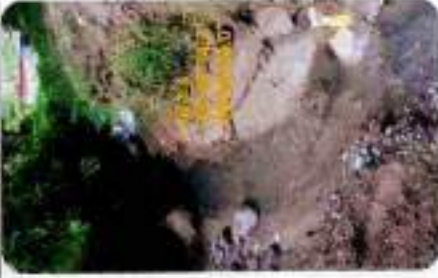
75°14'14.7070	47304007N	Carrera 3a Sur, Calle 10A		Vio proveniente de las viviendas hacia un pose
93	COMBESMA	COMBESMA	COMBESMA	VTL LOS CAMBIOS No. 2. TUBO QUE CRUZA HACIA EL CANAL

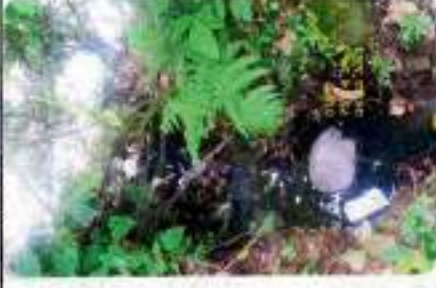
75°14'14.3070	472557.337N	200 metro de la calle 22, barrio de las rocas	Margen derecha del río	Agua negra
92.3	COMBEIMA	COMBEIMA	VERTIMIENTO NUEVO

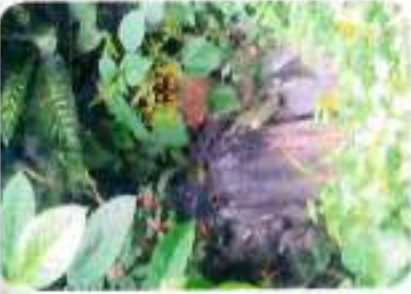
75°34'54.8070	4°15'51.5074	200 metros de la calle EL barrio Nuevo alba	Vto. de viviendas	
94	COMBESIMA	COMBESIMA	VTD. BARRIO SANTOVARO (VTDOS. INDIVIDUALES)

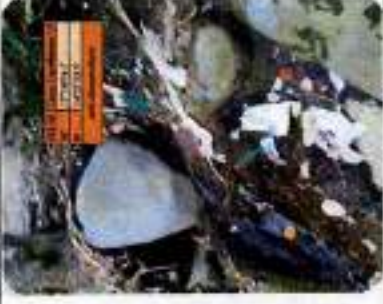
75°14'41.00"O	4°25'54.00"N	Cerca, dos quebradas	Via a ras de piso	
95.4	COMBEIMA	COMBEIMA	VERTIMIENTO NUEVO

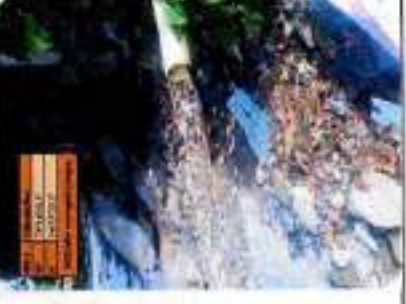
75°14'42.00"O	4°25'53.10"N	Villa del río	Via sobre arroyo con gabi, resaca derecha del río

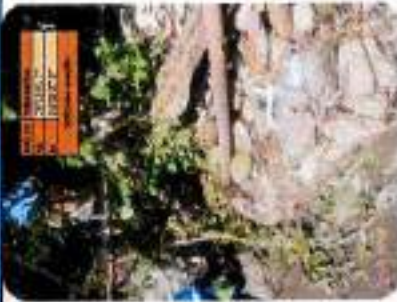
75°13'31.39"O	4°55'33.52"N	Barro Villa del Rio	Tubo muestra, margen derecha del río	
306	COMBEIMA	COMBEIMA	PIÑA EL TEJAR

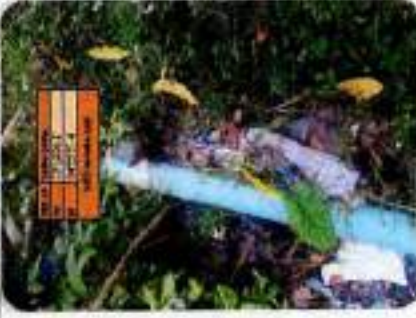
75°15'0.10"O	4°25'27.40"N	Hacia Uniba Urba	Tubo azul, margen izquierdo del río	
107	COMBEIMA	COMBEIMA	VTD. BARRO URBE

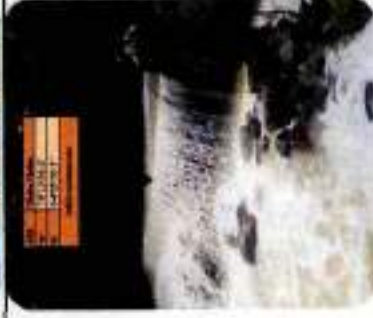
75°12'58.18"O	4°25'28.50"N	Hacia Uniba Urba	Estrucos en concreto, margen izquierda del río

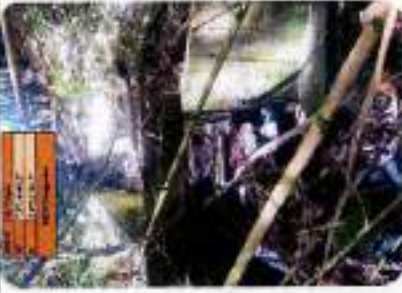
75°14'46.20"O	4°25'40.97"N	Barrio Villa Ricaurte, Camino 144 Sur	Estrucura en concreto, margen izquierda de la subcuenca	Detenedor
063	COMBEIMA	TELAR	VEREDAMIENTO NUEVO

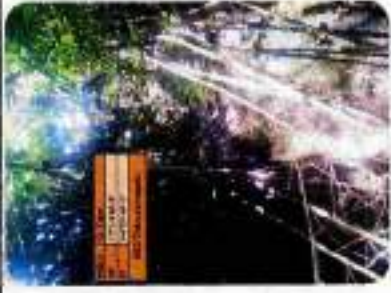
75°14'48.50"O	4°25'40.88"N	Barrio Villa Ricaurte, calle 21a	Tubo corrugado, margen izquierda de la subcuenca

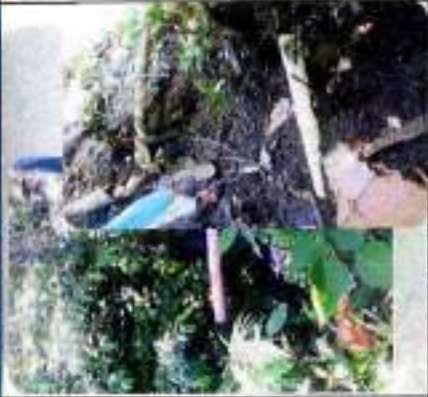
75° 9' 38.4070	4° 26' 55.4070	Barrio Vanzola, calle 11A, Carrera 4 y Sur	Don tubos amarillos y otros residuos, margen izquierda de la subcuenca	Don tubos amarillos y otros residuos
75-12	CHIPALO	AGUAS SUCIAS	Vertimiento nuevo

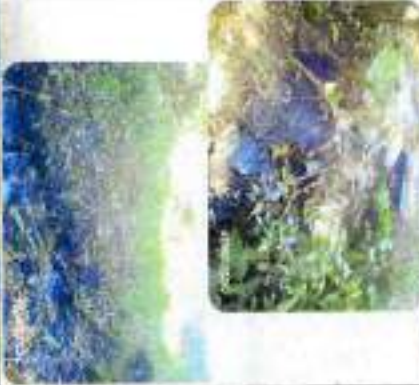
75° 23' 30.3070	4° 20' 55.407N	Berrio Verona, calle 11A, Carrera 4 al Sur	Das desagües negras, margen izquierda de la subcuenca	
75-9	CHIPALO	AGUAS SUCIAS	Vertimiento nuevo

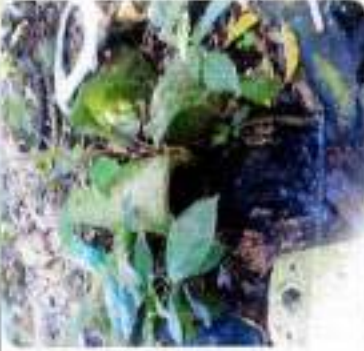
75° 23' 30.3070	4° 20' 55.407N	Berrio Verona, calle 11A, Carrera 4 al Sur	Tubo de PVC, margen izquierda de la subcuenca, margen izquierdo de la subcuenca	
75-33	CHIPALO	AGUAS SUCIAS	Vertimiento nuevo

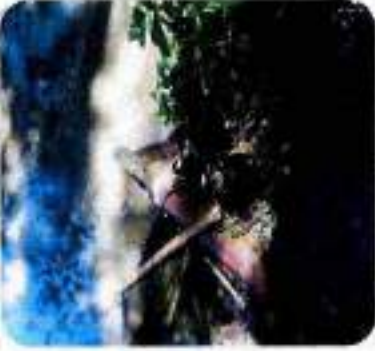
75° 23' 30.3070	4° 20' 55.407N	Berrio Verona, calle 11A, Carrera 4 al Sur	Tubo plástico, margen izquierda de la subcuenca	Tubo amarillo

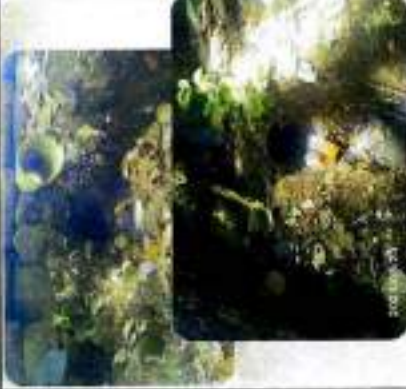
75°10'51.40"O	4°26'55.40"N	Barro Jardín Santander	Tubo negro y tubo azulada margen izquierda de la subcancha	
74-2	CHIPALDO	HATO DE LA VIRGEN	Vertimiento nuevo

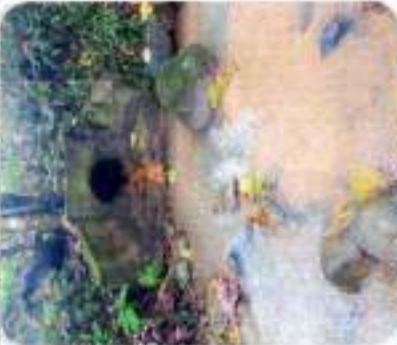
75°20'51.4870	47°25'55.4874	Calle 52, avenida ambulá	Estructura en concreto, margen derecha del río	
41	CHIPALO	TUSA	PROGAL

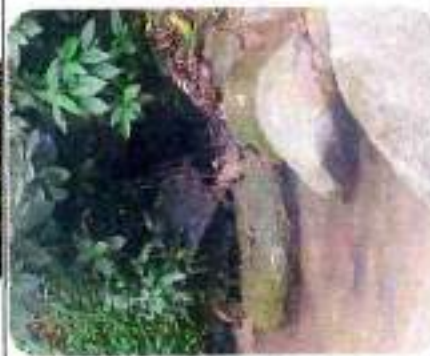
75°11'21.870"	4°20'55.40"N	Carra a la sede sumamente Sede Chicula	Estructura colapsada

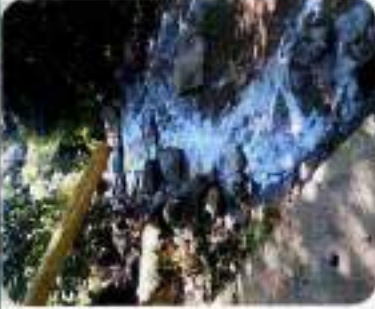
75°11'02.6670"	4°20'55.4070"	Detras de las viviendas, Carrera 118	Tubo amarillo, margen izquierda del río	
23.7	ORFALO	ORFALO	Vertimiento nuevo

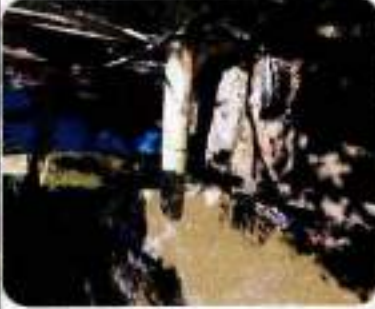
75°11'00.2470"	4°20'55.4070"	Detras de las viviendas, Carrera 118	Tubo, margen derecha del río	
23.8	ORFALO	ORFALO	Vertimiento nuevo

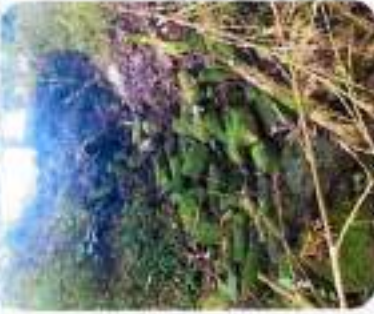
79°12'28.31"O	4°28'55.487"N	Detrás del conjunto Balcones de Nazareta	Tubo amarillo margas roscas	
37	CHIPALO	CHIPALO	SECTOR BARRIO SAN ANTONIO 3

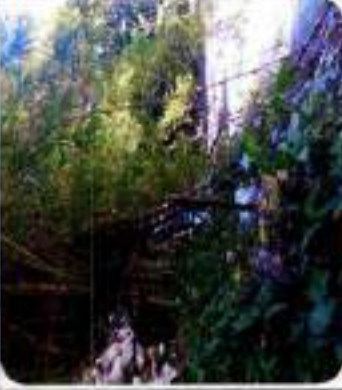
75°12'43.40"W	4°28'52.80"N	Via detrás de la casa calle 39K y calle 15	Tubo naranja, margen derecha del río	landras de Navara
11.5	ORFALO	ORFALO	Vertimiento Nuevo 4
