DOCUMENTOS ACTA 02 CONT 0112-21 UT INTEC SIMIN

REF: ENVIO SOPORTES PARA TRAMITE DE CUENTA DEL CONTRATO DE SUMINISTRO N° 112 del 11 de AGOSTO de 2021 – UNION TEMPORAL INTEC-CSIMIM.

Contrato No.	112 DEL 11 DE DE AGOSTO DE 2021.
Objeto	"MANTENIMIENTO PREVENTIVO, CORRECTIVO Y SUMINISTRO DE REPUESTOS PARA LOS EQUIPOS DE INSPECCIÓN DE REDES (ROBOT) DE LOS VEHICULOS CON PLACA OTD 918, OTE 022 Y OET 017 Y PRESIÓN – SUCCIÓN DE LODOS MARCA VACTOR, INSTALADOS SOBRE LOS VEHÍCULOS INTERNATIONAL, PLACAS OTD 919, OTE 024 Y OET 019 DE PROPIEDAD DEL IBAL S.A. ESP OFICIAL"
Valor Total	TRESCIENTOS MILLONES DE PESOS (\$300.000.000.00) MCTE.
Valor Adición No. 01	CIEN MILLONES DE PESOS (\$100.000.000.00) MCTE
Valor Total	CUATROCIENTOS MILLONES DE PESOS (\$400.000.000.00) MCTE
Contratista	UNION TEMPORAL INTEC SIMIN – RL. WILSON IGNACIO BONILLA TORRES.
Supervisor	JAVIER PIEDRAHITA SARMIENTO – Profesional Especializado III Gestión Recursos Físicos Y Servicios Generales.
Fecha de Inicio	08 DE SEPTIEMBRE DE 2021
Fecha de terminación	07 DE ABRIL DE 2022.
Plazo de Ejecución	SEIS (06) MESES
Plazo Prorroga No. 01	UN (01) MES

FORMATO DE INSPECCIÓN Y DIAGNOSTICO	INFORME No. 21012022
--	-------------------------

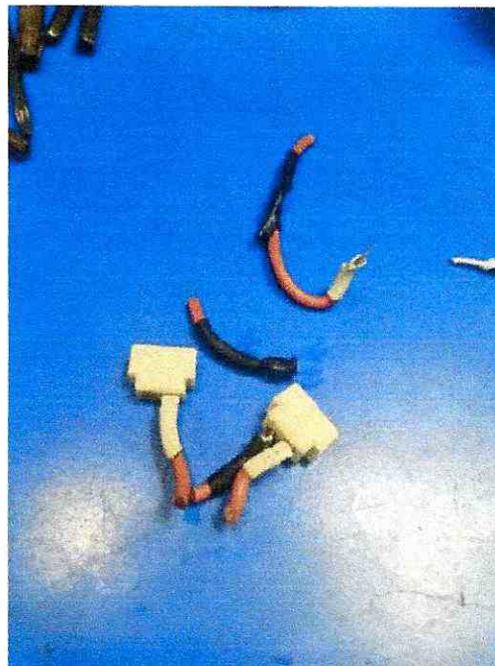
FIGURA 4. SULFATACION Y ROTURA
PIN EN CONECTOR LUCES

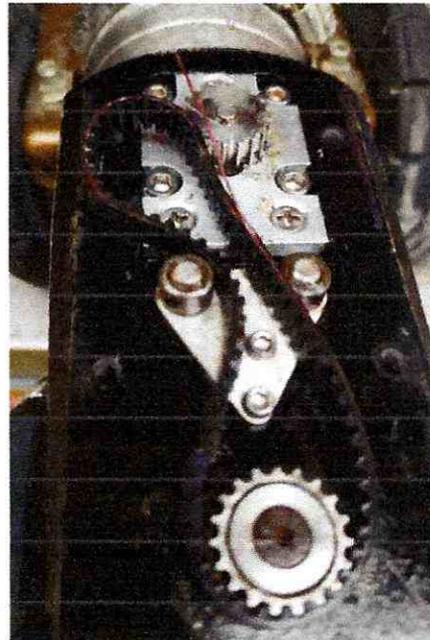
FIGURA 2. REVISION TECNICA,
CORREA CON DETERIORO

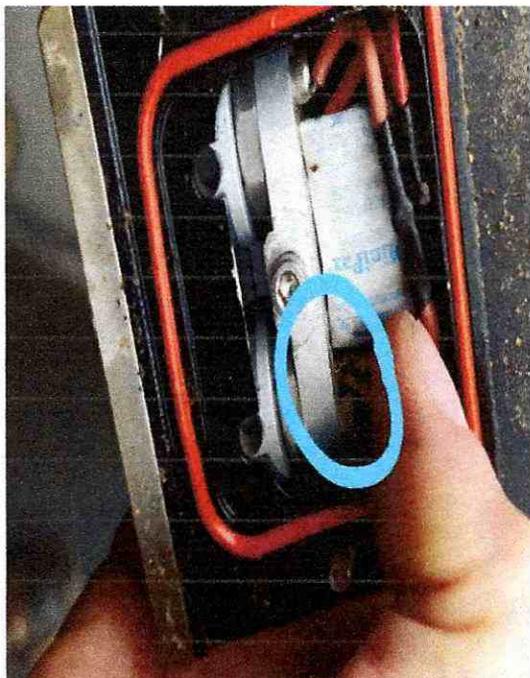
FIGURA 3. REVISION TECNICA, ROTURA
EN PIN DE CONECTORES

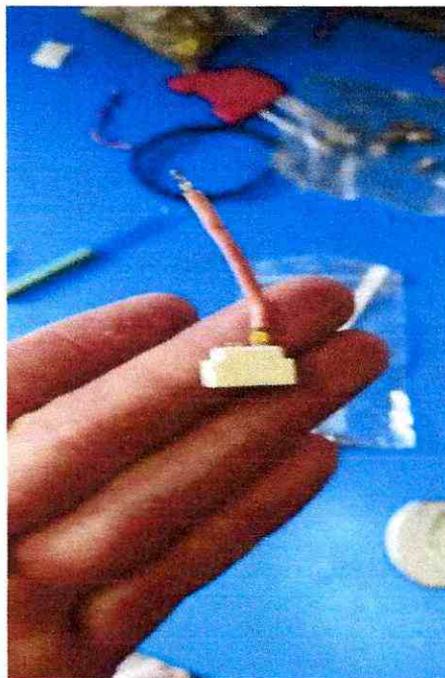
FIGURA 4. ROTURA PIN EN CONECTOR
LUCES

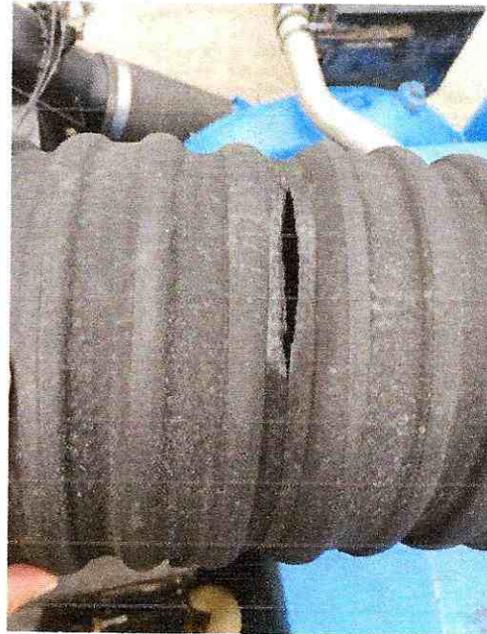
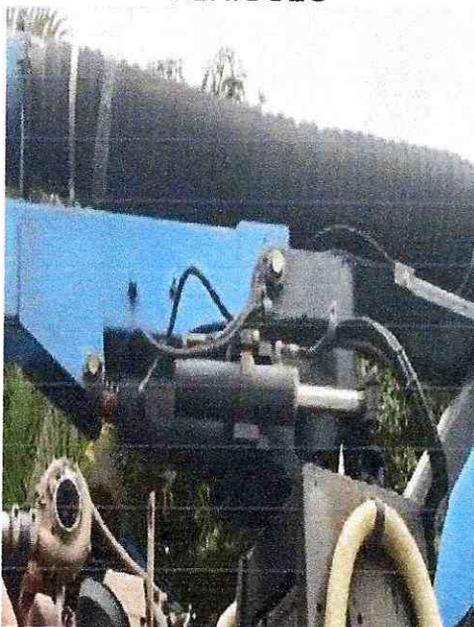
FIGURA 2. Manguera con deterioro y fatiga material con agujero

FIGURA 3. Manguera con deterioro y fatiga material con agujero

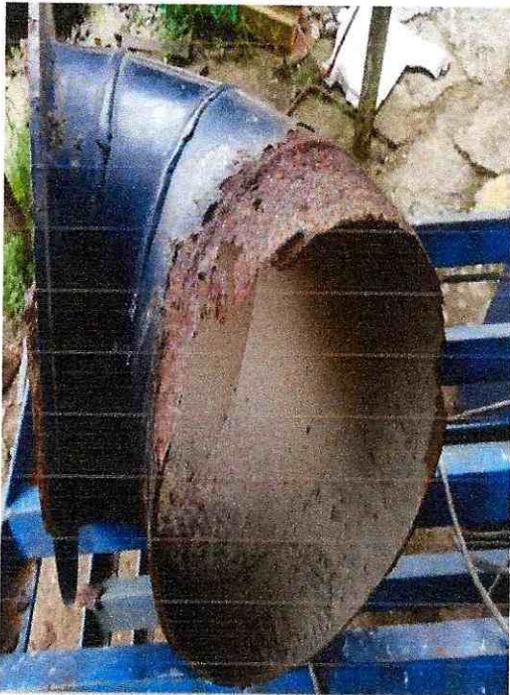
FIGURA 5. Ducto en Codo erosionada con perdida de material

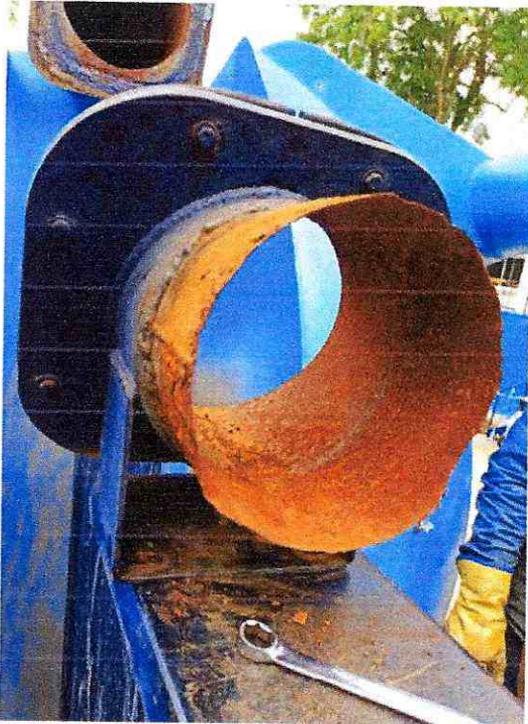
FIGURA 9. ducto de soporte delantero erosionado

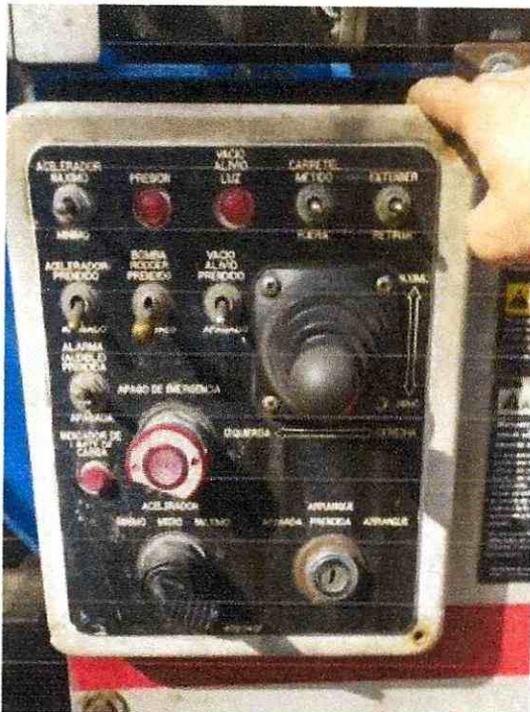
FIGURA 13. Panel frontal switch arranque motor auxiliar en mal estado

En el sistema de activación del motor auxiliar se procedió a eliminar todos los cortos circuitos y se reemplazó el switch de arranque, los módulos de control del medidor, los indicadores de voltaje, temperatura y presión de aceite y el cableado interno defectuoso, se escaneo y se programo y se verifico su normal funcionamiento.

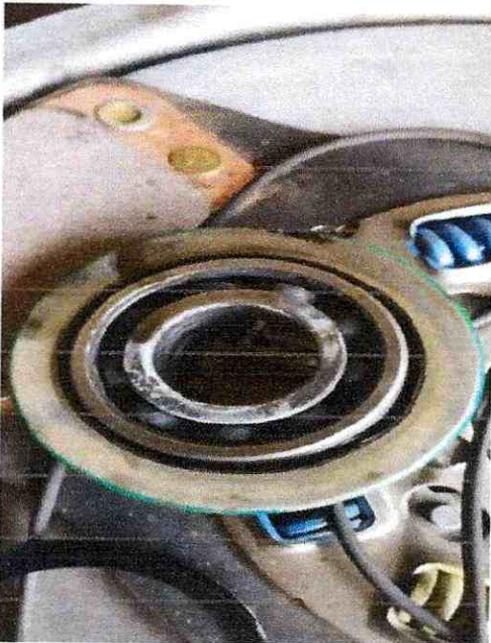
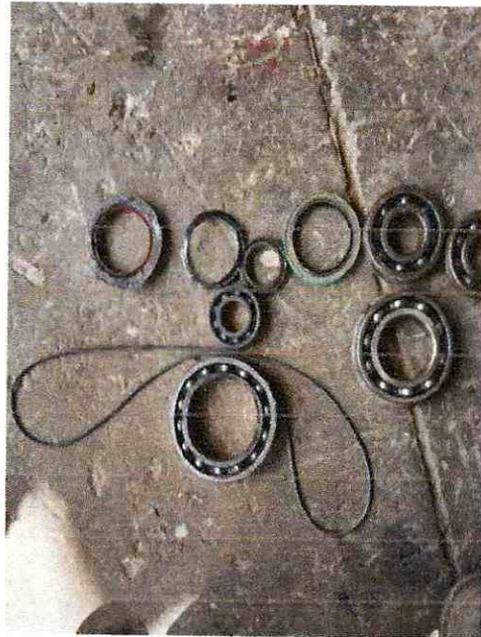
FIGURA 33. Rodamientos y sellos con deterioro interno

FIGURA 34. Rodamientos y sellos con deterioro interno

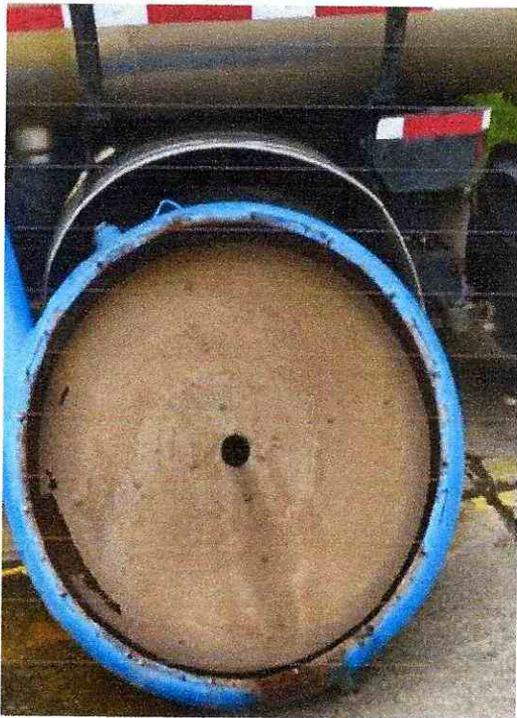
FIGURA 37. Desmontaje carcasa con espaciador erosionado

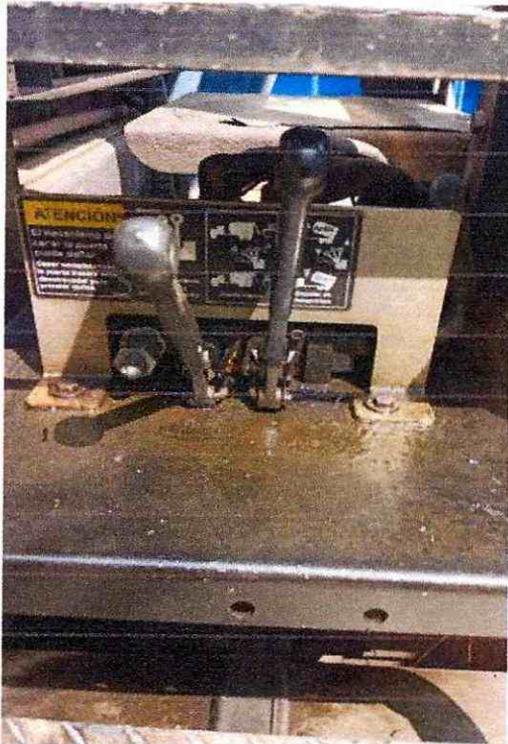
FIGURA 47. Mando de control con fugas

El control de mando se reparó y se cambaron los o-ring que eran los que estaban afectando el control en las fugas.

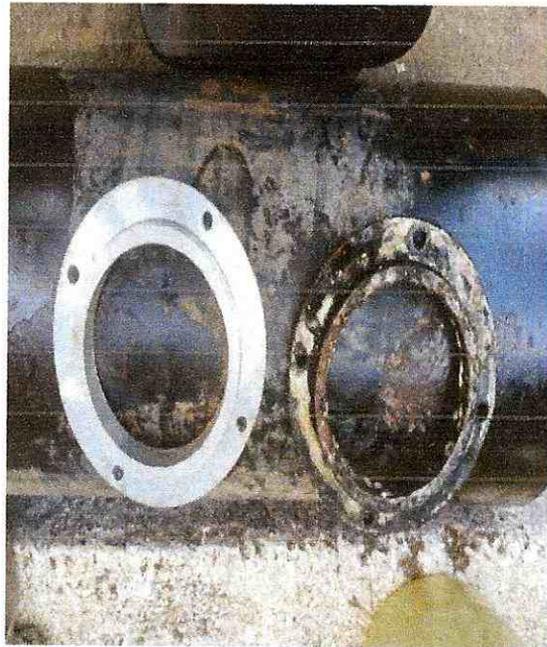
FIGURA 54. Anillo erosionado y anillo nuevo

En el sistema de agua de alta presión se realizó mantenimiento al sistema eléctrico para su normal activación, se desmonto toda la bomba de agua realizo mantenimiento a la bomba rodder, se reemplazó la camisa de agua, la empaquetadura, las válvulas de retención de 3" y las de 2", se reemplazo la varilla censora y el pistoncillo, se ensabló y se verifico su normal operación, la válvula de 3/4" se reemplazo por una nueva y se elimino la fuga interna que producía, mejorando de esta forma el rendimiento de la bomba de agua.

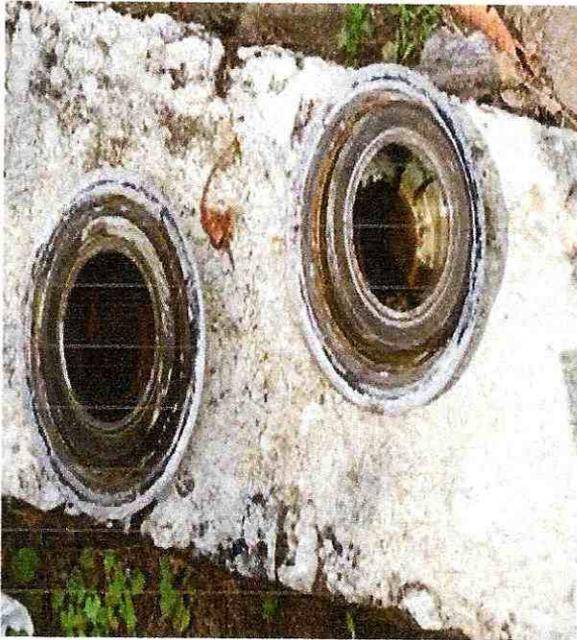
FIGURA 57. Válvula de retención de 3" erosionadas con pérdida de material

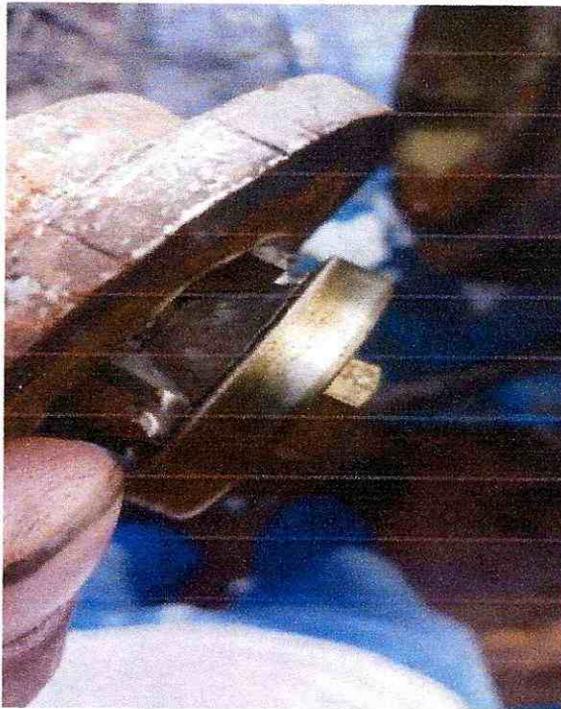
FIGURA 59. Válvula de retención de 2" erosionada con pérdida de material

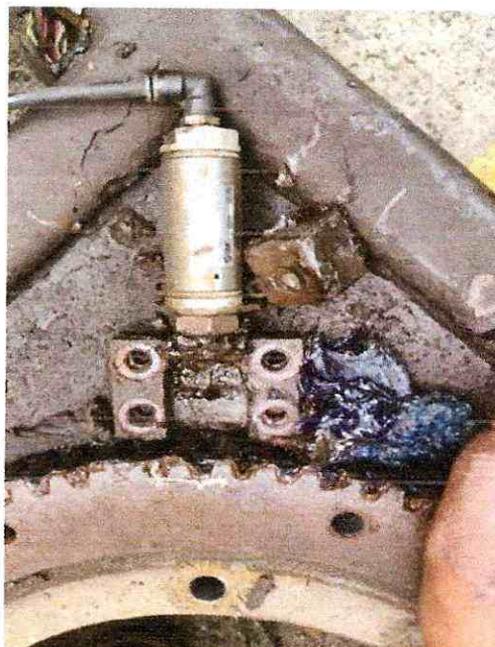
FIGURA 70. Revisión de trinquete con embolo fracturado

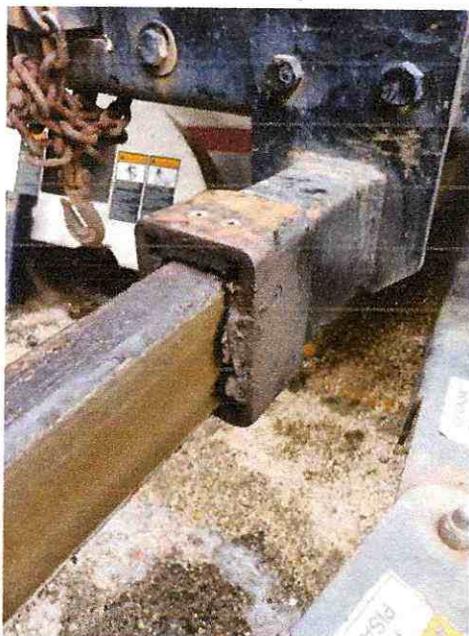
FIGURA 71. Desgaste interno en rodamiento lineal

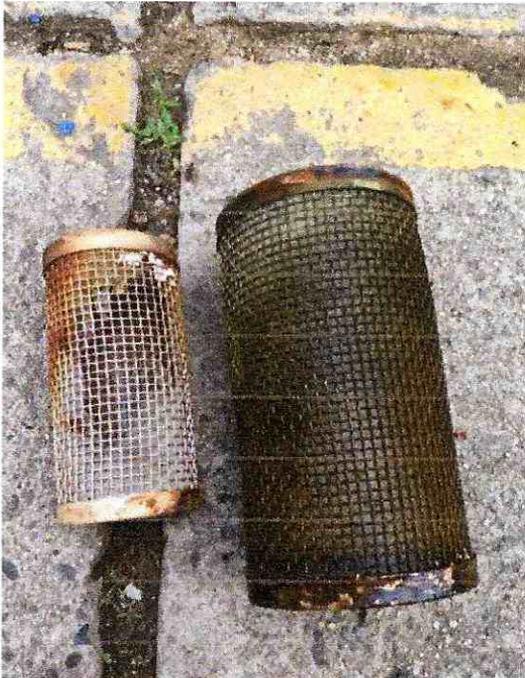
FIGURA 79. filtros contaminados, con perdida de material

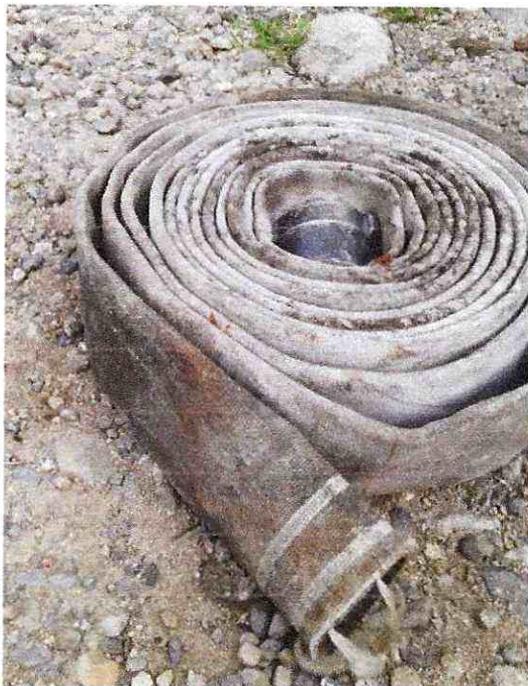
FIGURA 81 manguera de llenado de agua con deterioro generando fugas

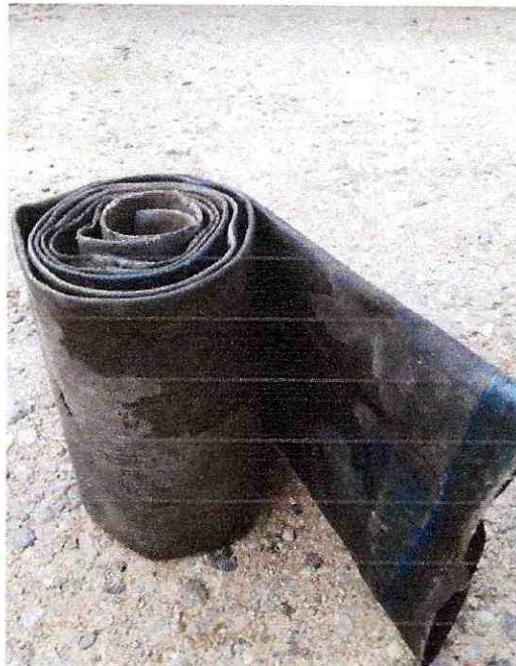
FIGURA 83. Manguera de drenaje con deterioro, genera fugas y contaminación

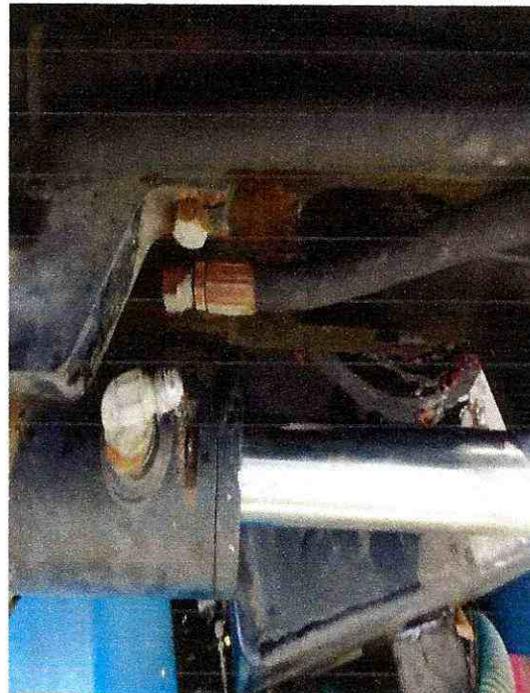
FIGURA 2. DESMONTE DE CILINDRO HIDRAULICO LEVANTE BOOM CON FUGA

PROCEDIMIENTO:	<p>Se procedió a desarmar los cilindros hidráulicos para determinar la falla ocasionada y se encontró los sellos estallados por desgaste, ocasionando la fuga de aceite hidráulico, estos se reemplazaron y se deja operativo los cilindros de levante carretel y levante boom.</p> <p>La bomba hidráulica se desarmo y se encontró los sellos y empaques con desgaste lo que causo la fuga de aceite hidráulico, los cuales se reemplazaron para su normal operación.</p>

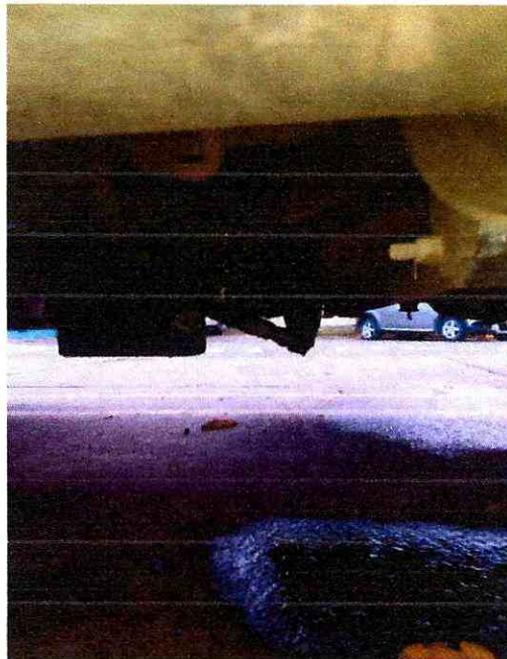
FIGURA 10. FUGAS EN BOMBA HIDRAULICA

FIGURA 11. FUGAS EN BOMBA HIDRAULICA

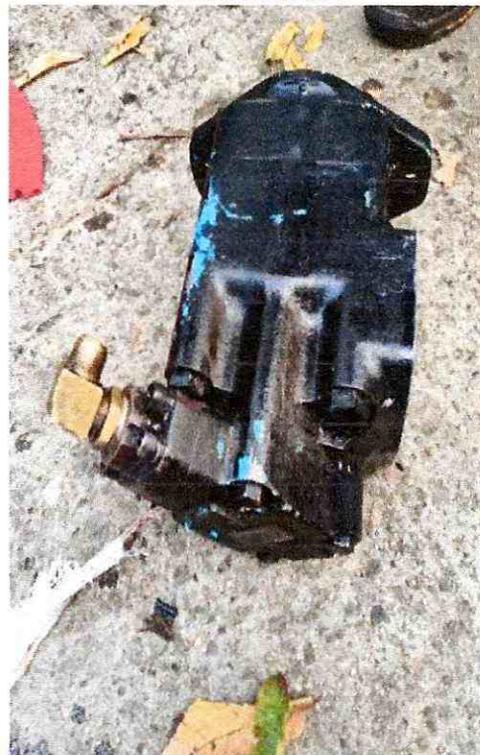
FIGURA 12. DESMONTAJE BOMBA HIDRAULICA CON FUGAS

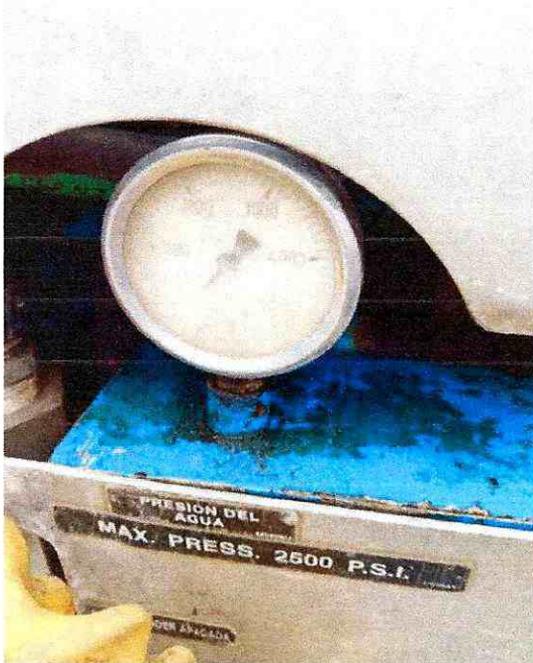
FIGURA 25. MANOMETRO DE PRESION EN MAL ESTADO

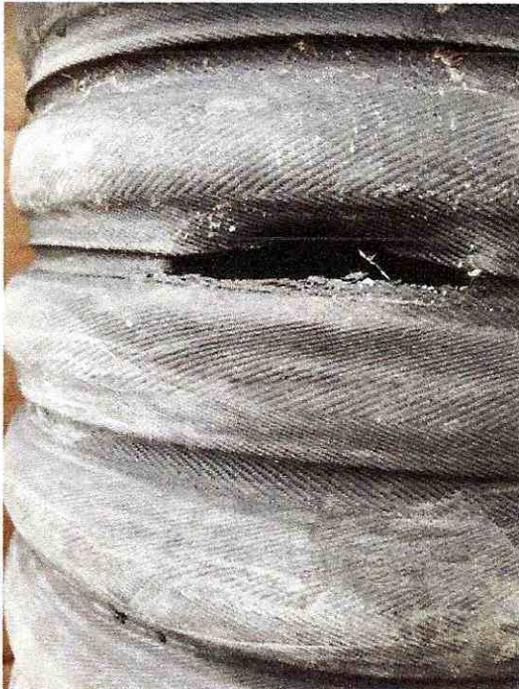
FIGURA 27. MANGUERA DE SUCCION EN MAL ESTADO
