INFORME TÉCNICO FINAL DE OBRA

CONVENIO DE COOPERACIÓN 002 DE 25 ENERO 2022

**EMPRESA IBAGUEREÑA DE ACUEDUCTO Y ALCANTARILLADO IBAL S.A.
E.S.P. OFICIAL**

OBJETO: AUNAR ESFUERZOS PARA LA FINANCIACIÓN, CONSTRUCCIÓN Y ENTREGA DE REPOSICIÓN DE UN COLECTOR Y CONSTRUCCIÓN RED SECUNDARIA DE ALCANTARILLADO EN EL DISTRITO HIDROSANITARIO N° 7 DEL IBAL S.A. E.S.P. OFICIAL EN RAZÓN DE LAS OBLIGACIONES LEGALES EXIGIDAS EN EL DECRETO 1077 DE 2015.

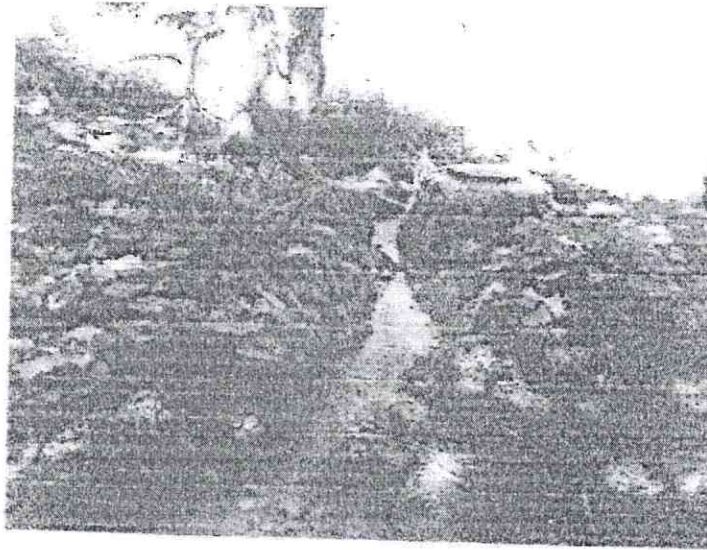
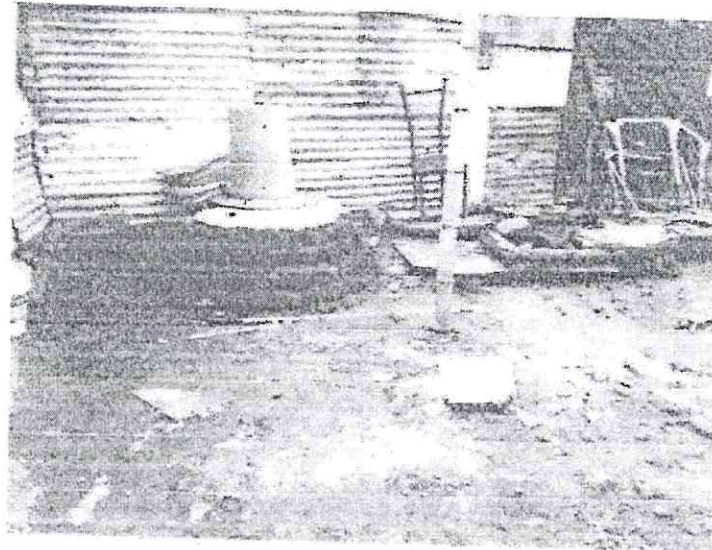
Iguualmente se determinó la necesidad de realizar el desvío y la reposición de otro tramo de tubería que no se tenía contemplado inicialmente, teniendo en cuenta el estado de deterioro de la tubería encontrada, su escaso diámetro y a que se encontraba instalada bajo los postes de energía y cajas eléctricas de alta tensión.

ESTADO DEL ALCANTARILLADO EXISTENTE:

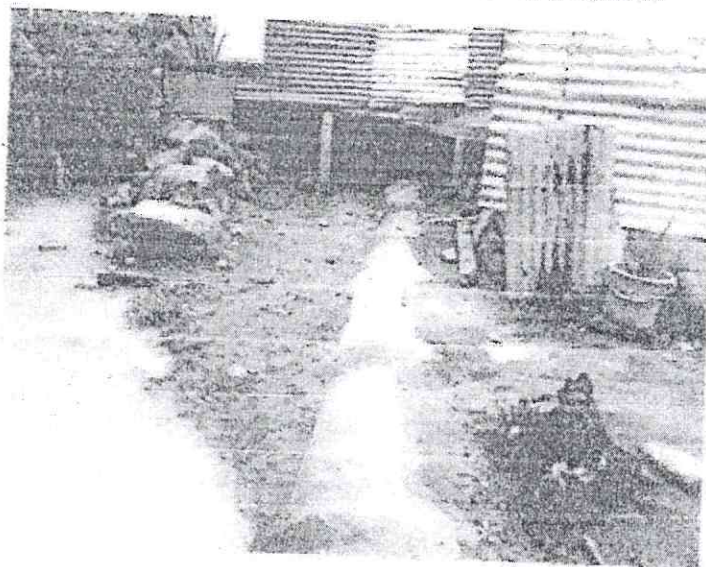
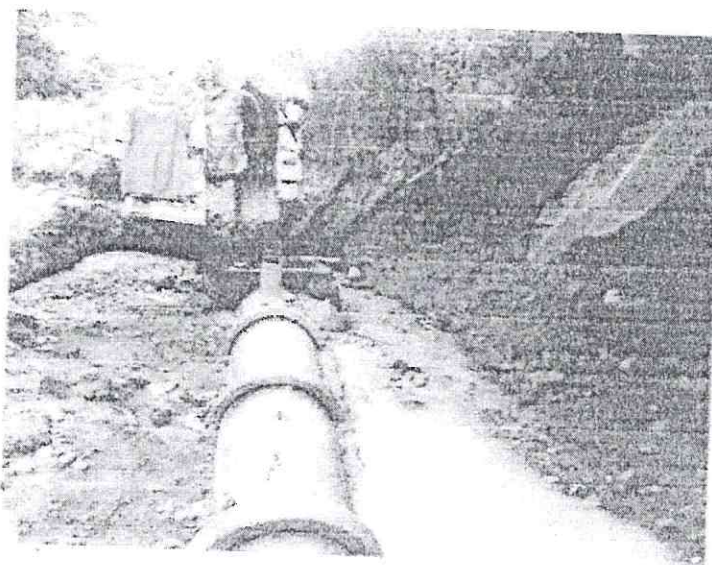
ESTADO DEL ALCANTARILLADO EXISTENTE:

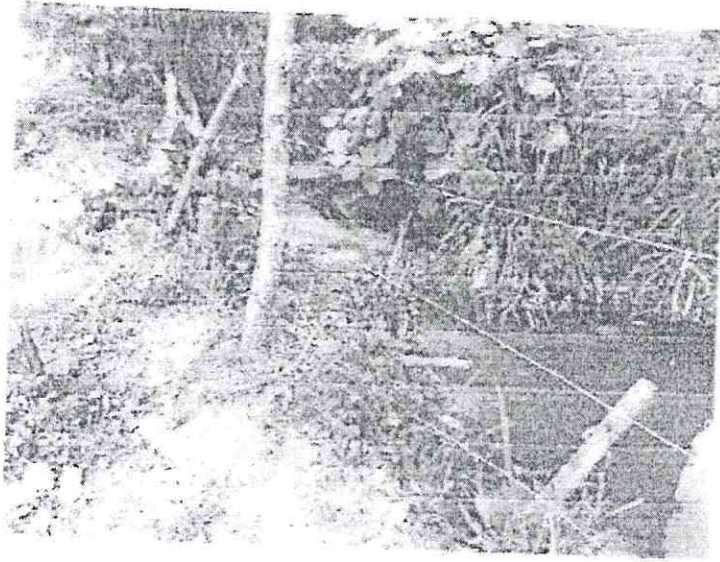
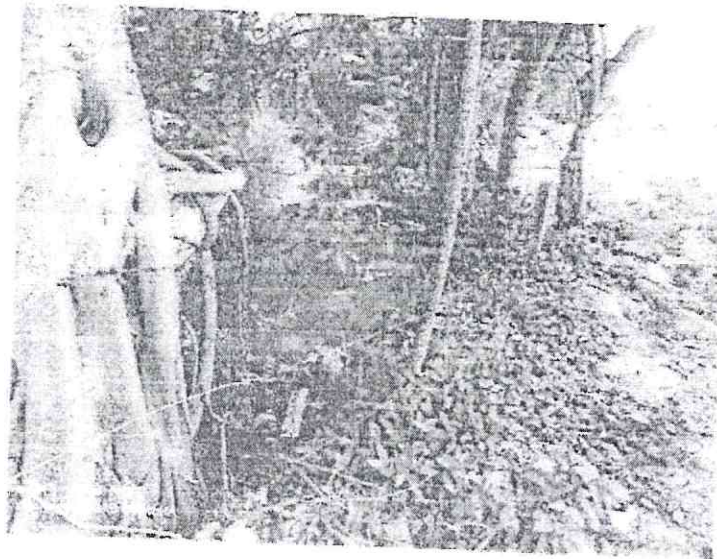
ESTADO DEL ALCANTARILLADO EXISTENTE:

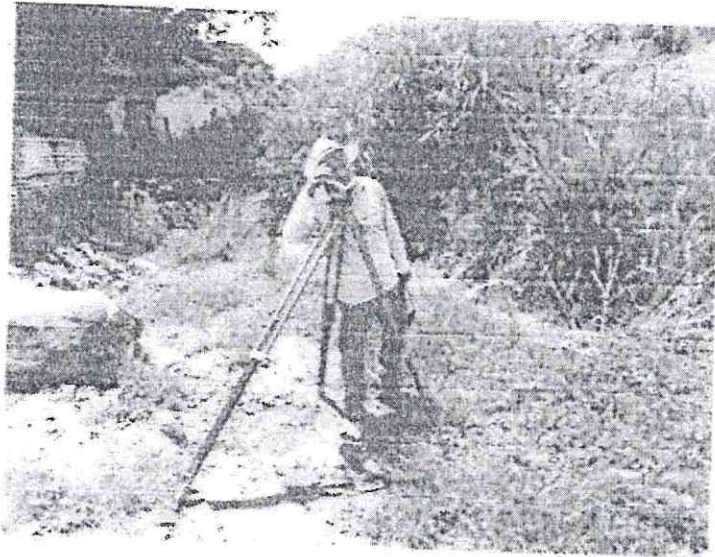
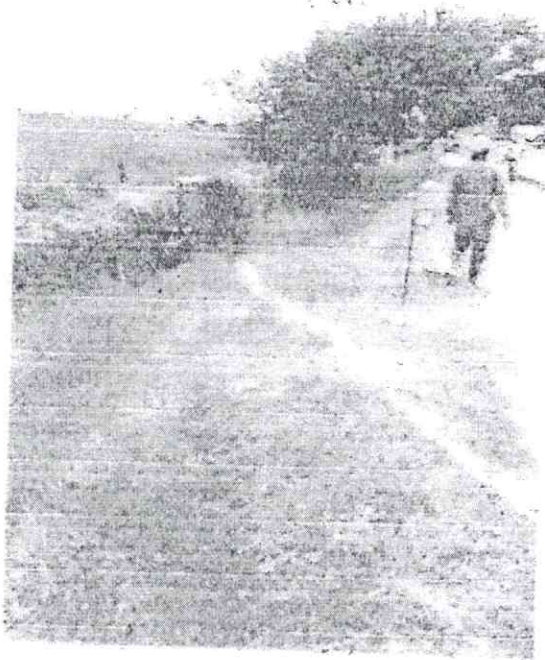
LOCALIZACION Y REPLANTEO:

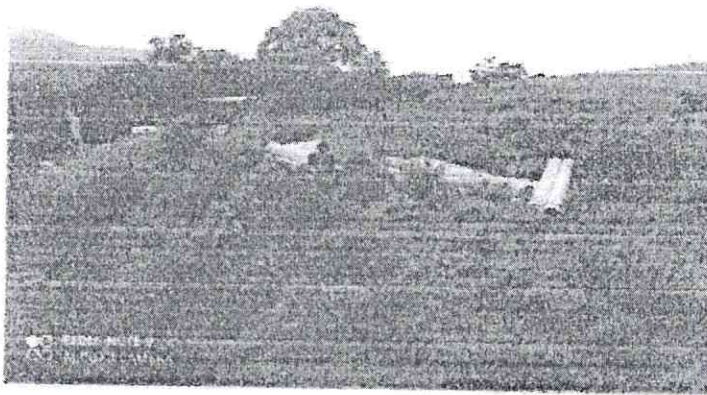
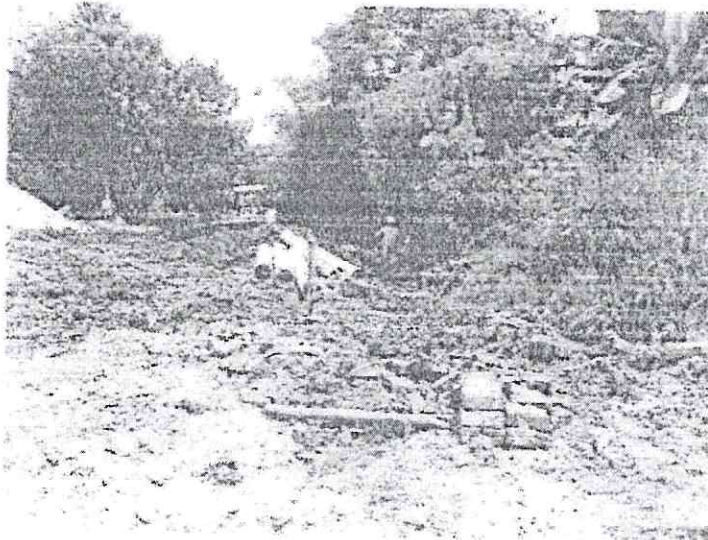
DISTRIBUCIÓN DE TUBERÍA:

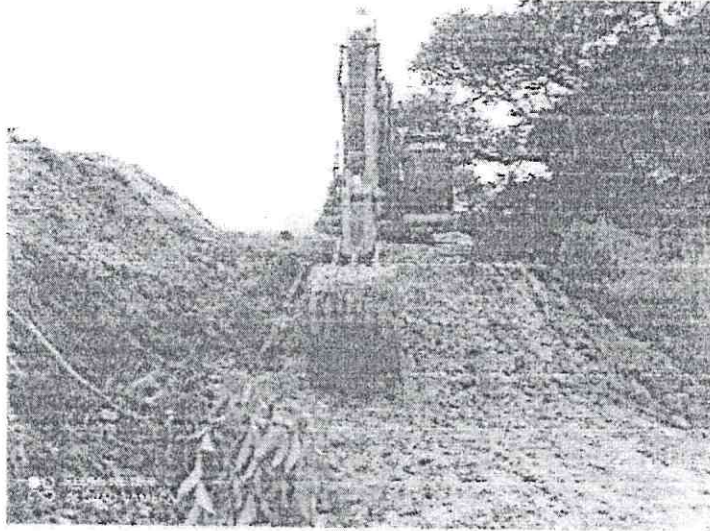
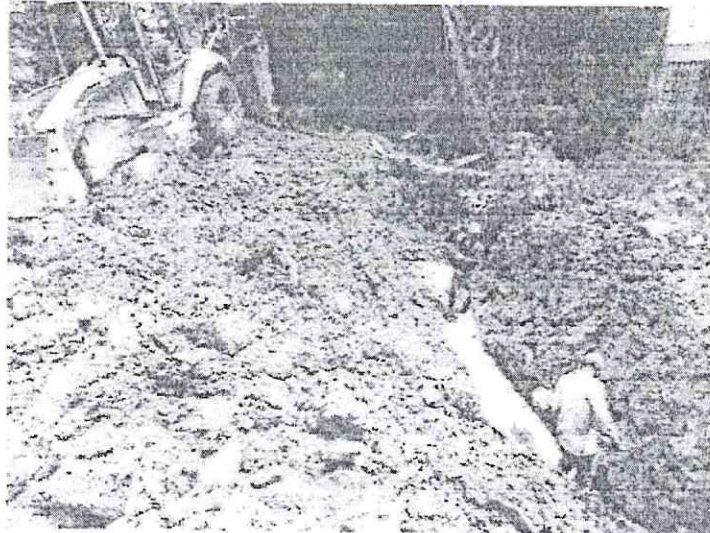
EXCAVACIONES A MÁQUINA:

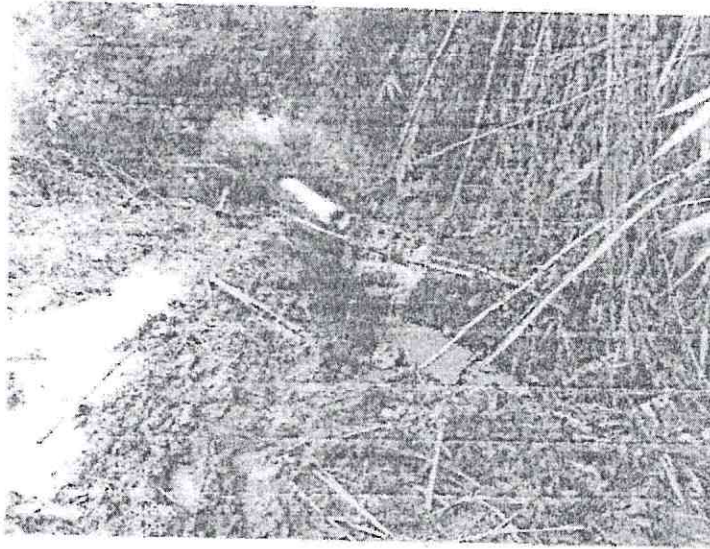
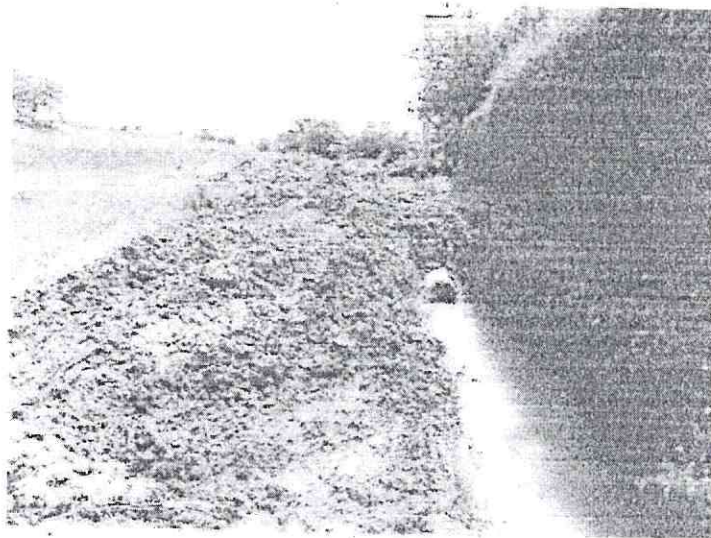
TENDIDO DE TUBERÍA:

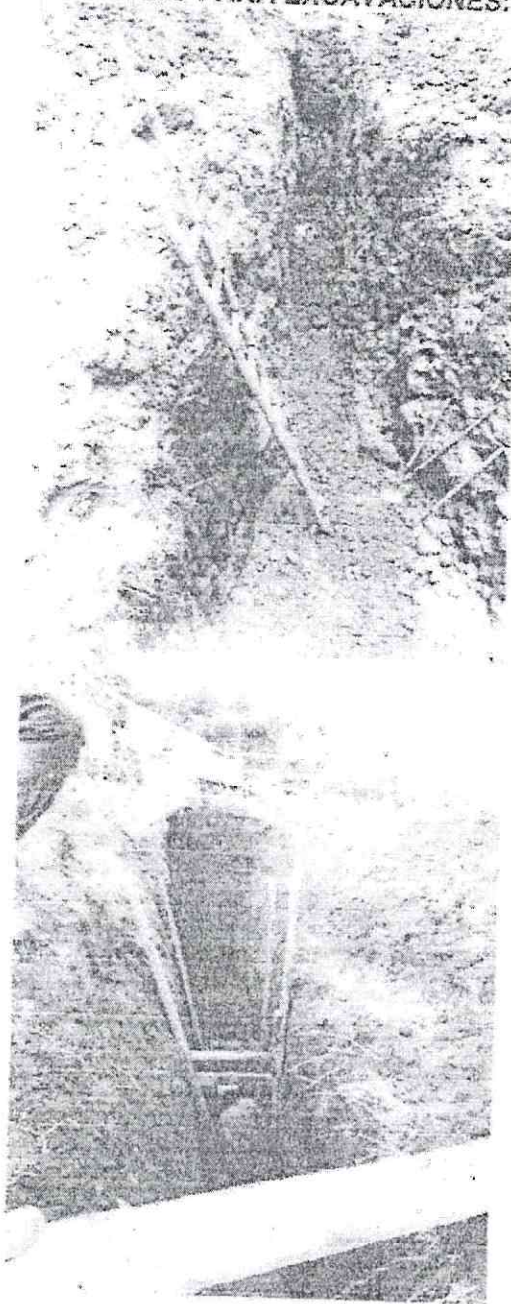
ENTIBADO PARA EXCAVACIONES:

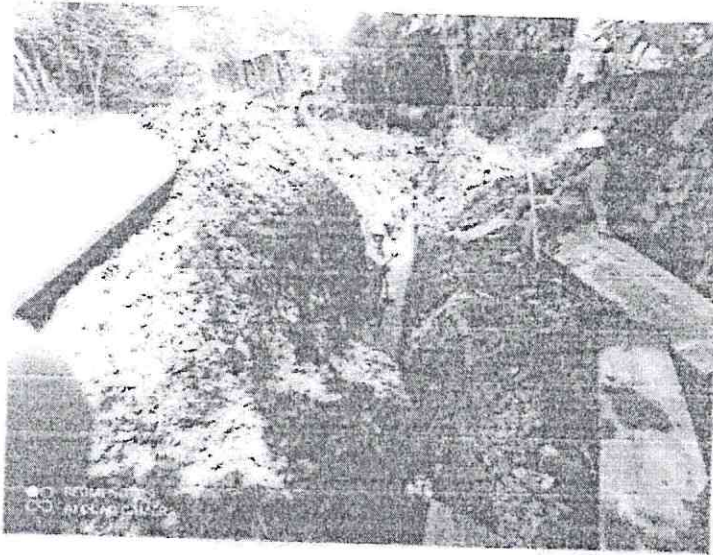
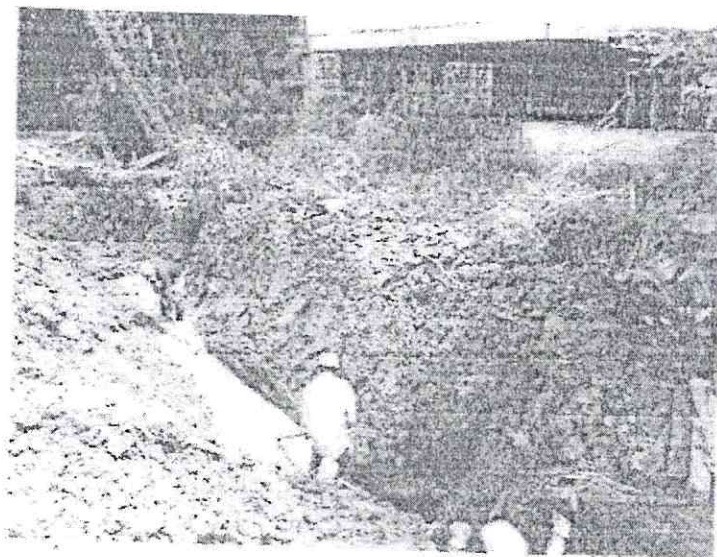
EXCAVACIONES A MANO:

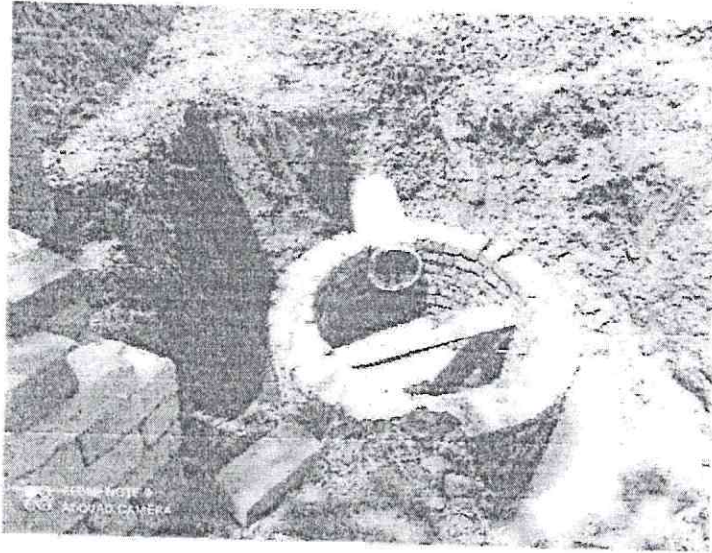
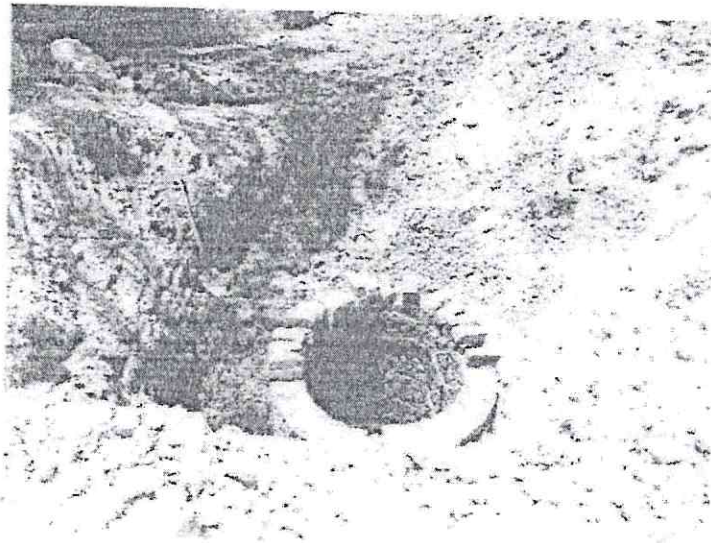
CONSTRUCCIÓN DE CILINDRO PARA POZO DE INSPECCIÓN:

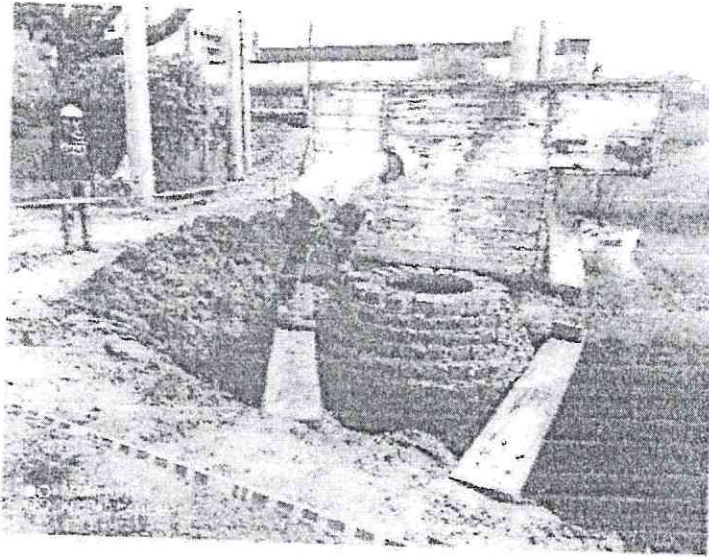
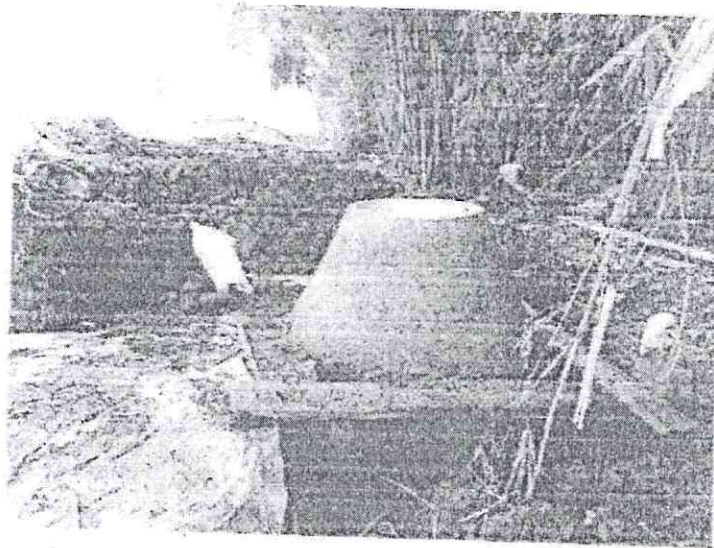
CONSTRUCCIÓN DE CONO PARA POZO DE INSPECCIÓN:

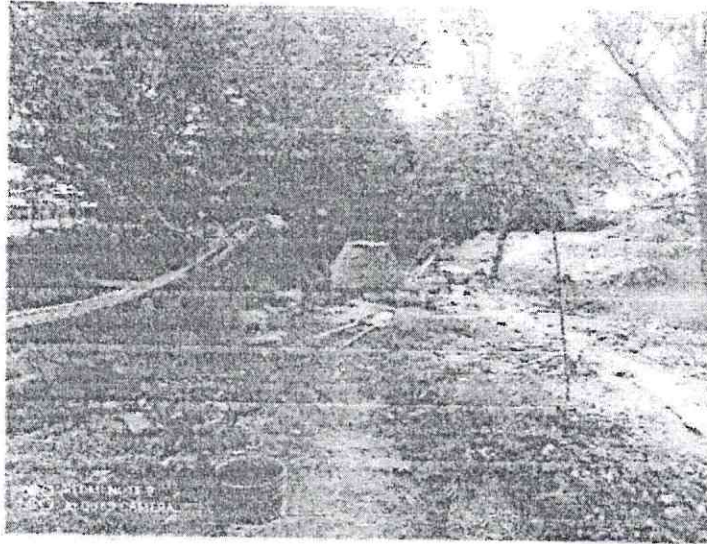
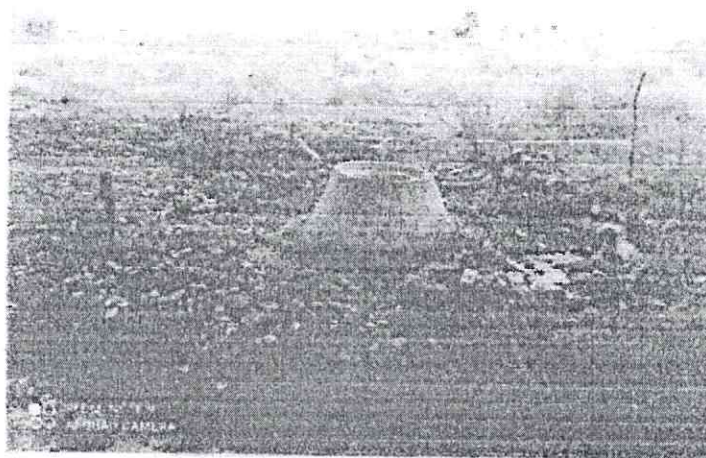
CONSTRUCCIÓN DE CONO PARA POZO DE INSPECCIÓN:
