DOCUMENTOS ACTA 05 CONT 040-22 GILDARDO GALINDO

**REF: ENVIO SOPORTES PARA TRAMITE DE CUENTA DEL CONTRATO N°040
de 27 de enero del 2022.**

**INFORME DE ACTIVIDADES REALIZADAS POR GILDARDO
GALINDO FLOREZ C.C No. 14.269.349
CONTRATO 040 APOYO A LA GESTION CORRESPONDIENTE
DEL 8 DE JUNIO AL 7 DE JULIO DE 2022**

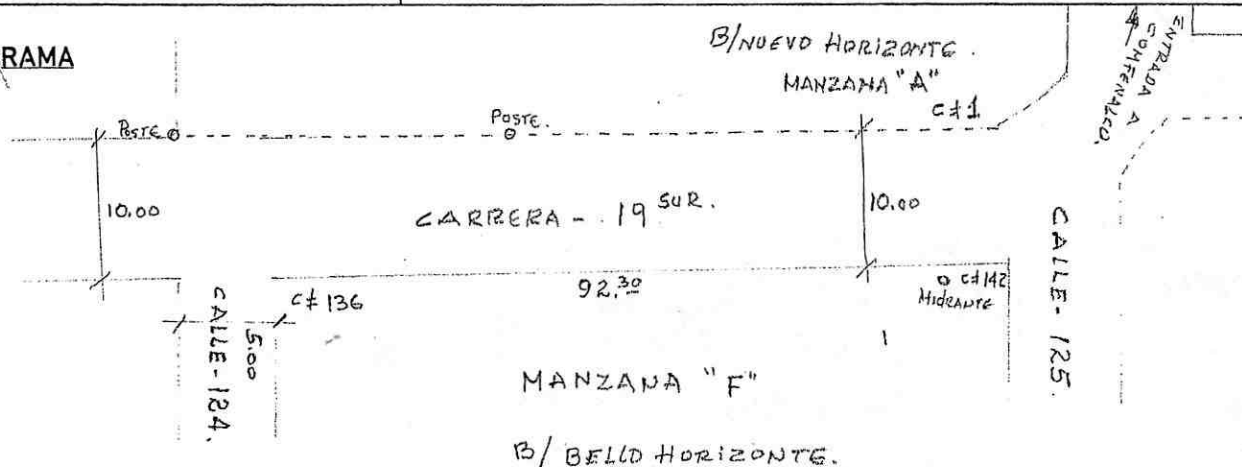
Todo en el área, es proyectado. No hay sardineles, Andenes, ni VIA.
 Todo esta virgen, inundado de maleza. y una gran cantidad de
 tubos de Presión de 300mm. Color AZUL.

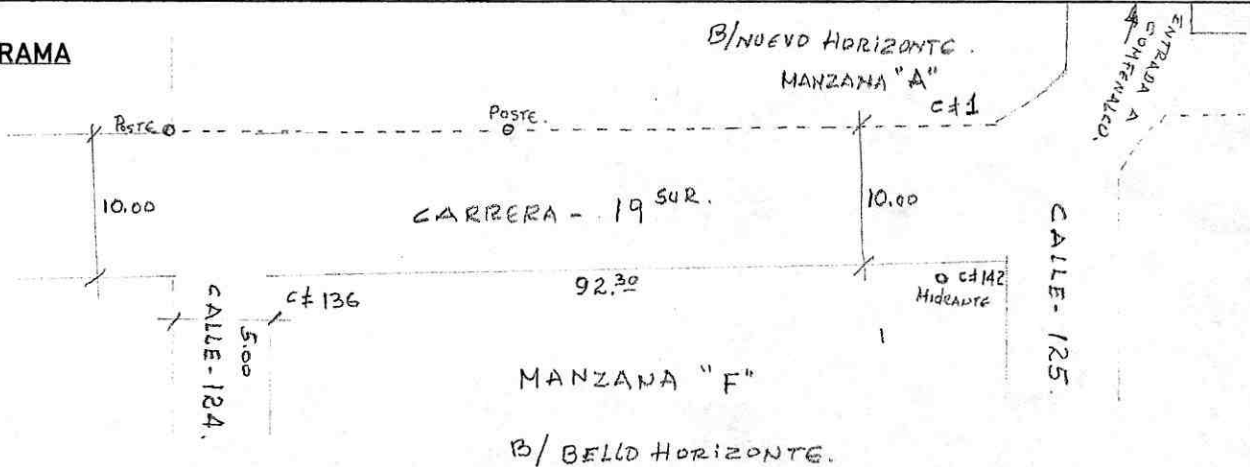
Todo EN el Área, es proyectado. NO HAY sardineles, Andenes ni VIA. Toda esta virgen, inundado de maleza. y una GRAN CANTIDAD de tubos de presión de 300mm. Color AZUL.
