ESTUDIO DE SEGURIDAD

IBAL SA ESP – PAS AVENIDA CALLE 15

IBAL SA ESP – OF. EDIFICIO F-25

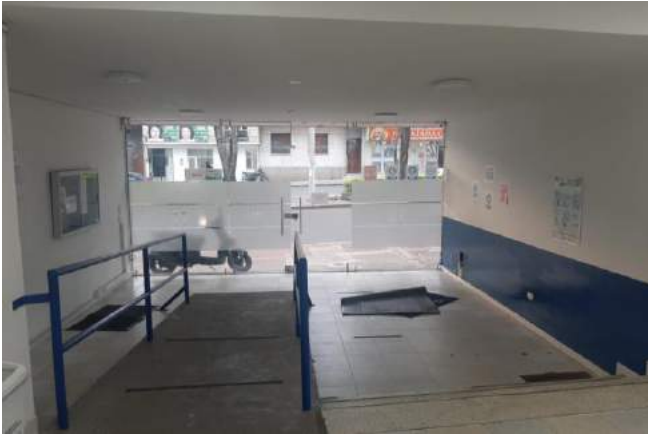
PUERTA PRINCIPAL

Por ser un puesto de servicio y atención al público, la puerta principal permanece abierta al público, lo que genera riesgo de personas con actos delictivos

REALIZAR: Por parte del personal de vigilancia acompañamiento visual a las personas extrañas e informar a la policía nacional para su acompañamiento y reacción

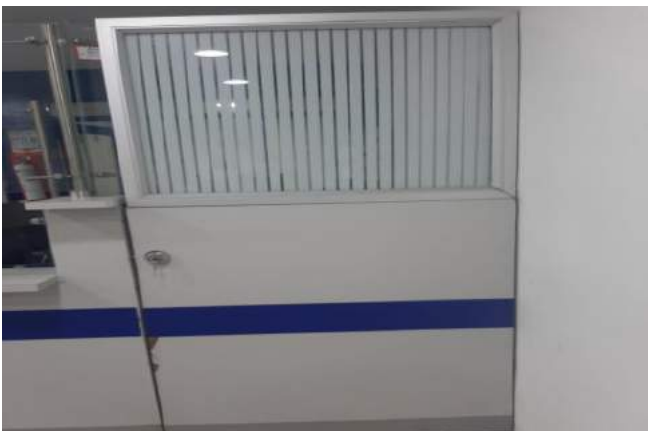
ACTIVIDADES FINANCIERAS

La actividad realizada en la oficina, entre ellas el manejo de dinero hace que el puesto se vuelva llamativo para los delincuentes y planeen un atraco a mano armada

REALIZAR: Por parte de la vigilancia se deben extremar medidas de seguridad, el puesto cuenta y sistemas de alarmas con pánicos silenciosos lo que permite dar aviso de inmediato en caso de una situación sospechosa.

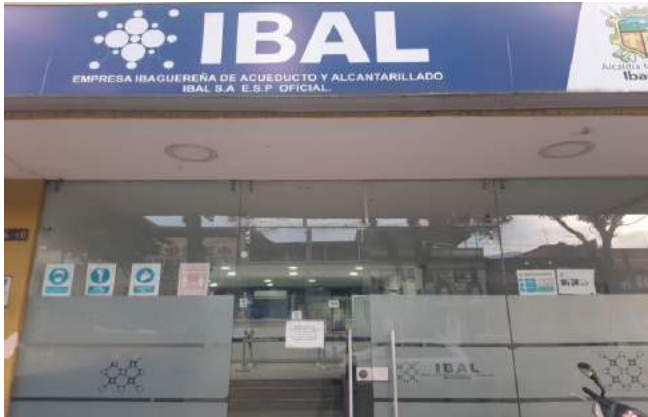
PUERTA PRINCIPAL

La estructura de la puerta principal es en estructura de vidrio de seguridad, lo que la hace vulnerable ante situaciones de vandalismo

REALIZAR: Realizar la instalación de reja metálica removible con el fin de garantizar las medidas de seguridad ante este tipo de situaciones.

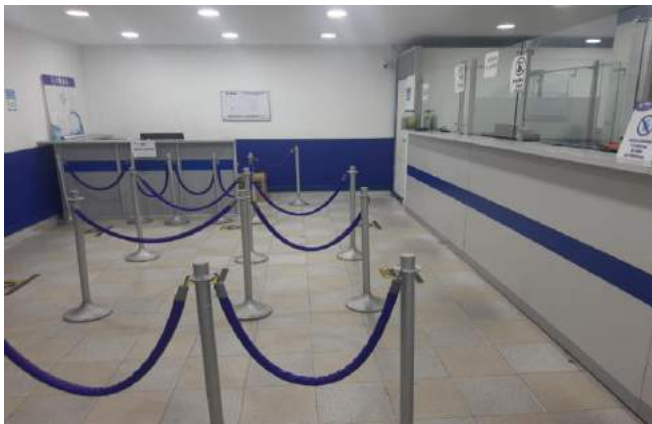
AGRESIONES FISICAS Y VERBALES.

Por parte de los usuarios hacia el personal de vigilancia y funcionarios del IBAL SA ESP en situaciones de reclamos por el servicio

REALIZAR: por parte del IBAL SA ESP campañas de la buena atención al cliente, resolución de conflictos para que sean implementadas por el personal de IBAL

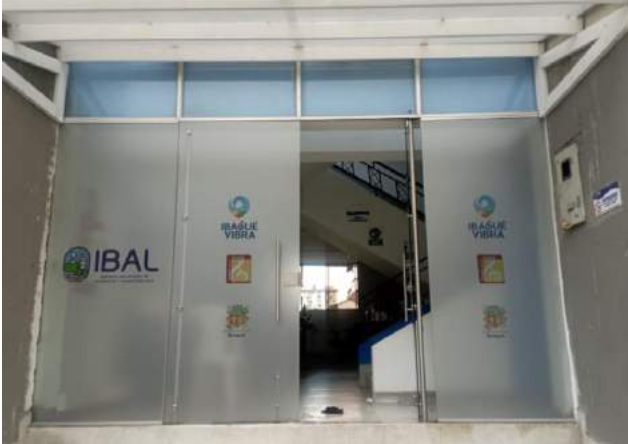
PUERTA PRINCIPAL

Por ser un puesto de servicio y atención al público, la puerta principal permanece abierta al público, lo que genera riesgo de personas con actos delictivos

REALIZAR: Por parte del personal de vigilancia acompañamiento visual a las personas extrañas e informar a la policía nacional para su acompañamiento y reacción

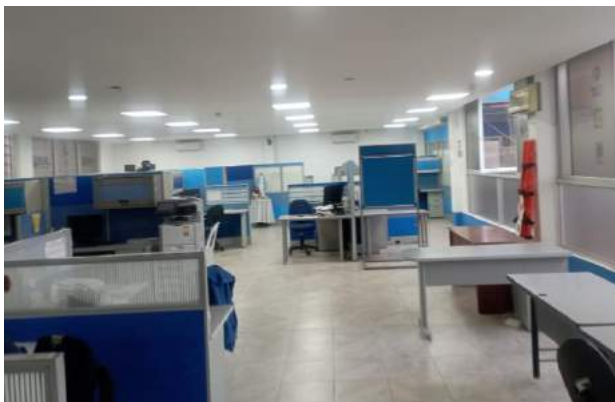
ACTIVIDADES FINANCIERAS

La actividad realizada en la oficina, entre ellas el manejo de dinero hace que el puesto se vuelva llamativo para los delincuentes y planeen un atraco a mano armada

REALIZAR: Por parte de la vigilancia se deben extremar medidas de seguridad, el puesto cuenta y sistemas de alarmas con pánicos silenciosos lo que permite dar aviso de inmediato en caso de una situación sospechosa.

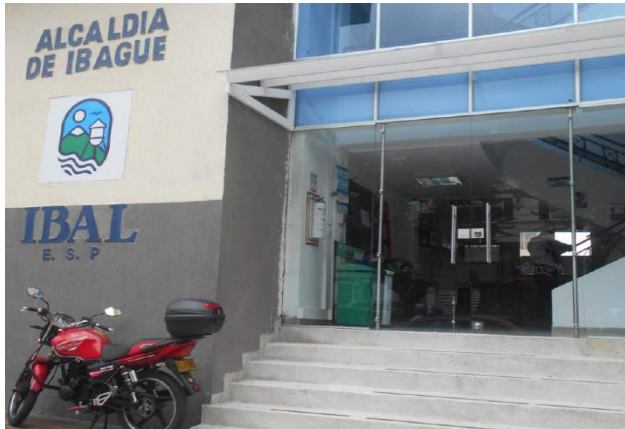
PUERTA PRINCIPAL

La estructura de la puerta principal es en estructura de vidrio de seguridad, lo que la hace vulnerable ante situaciones de vandalismo

REALIZAR: Realizar la instalación de reja metálica removible con el fin de garantizar las medidas de seguridad ante este tipo de situaciones.

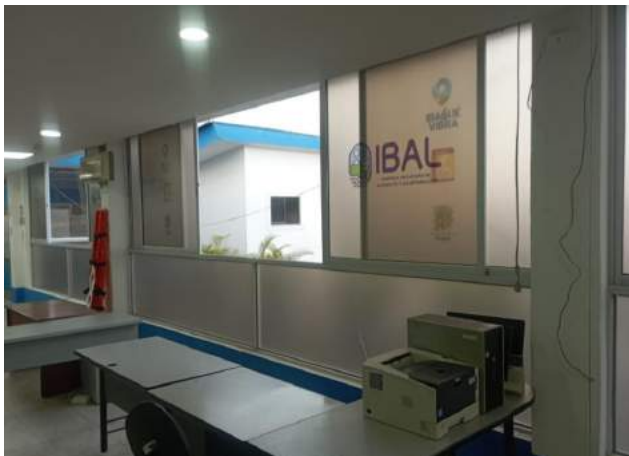
AGRESIONES FISICAS Y VERBALES.

Por parte de los usuarios hacia el personal de vigilancia y funcionarios del IBAL SA ESP en situaciones de reclamos por el servicio

REALIZAR: por parte del IBAL SA ESP campañas de la buena atención al cliente, resolución de conflictos para que sean implementadas por el personal de IBAL

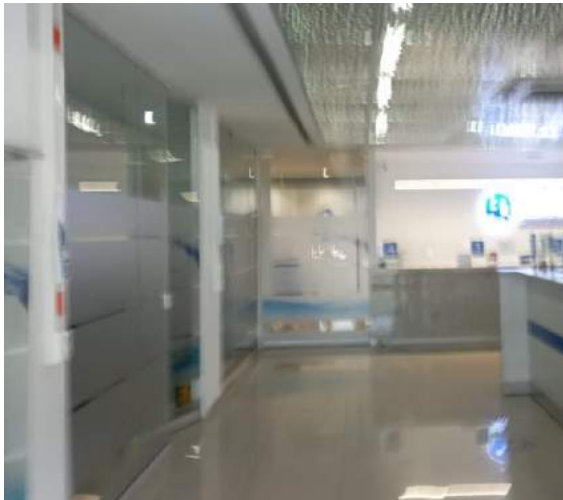
PUERTA PRINCIPAL

Por ser un puesto de servicio y atención al público, la puerta principal permanece abierta al público, lo que genera riesgo de personas con actos delictivos

REALIZAR: Por parte del personal de vigilancia acompañamiento visual a las personas extrañas e informar a la policía nacional para su acompañamiento y reacción

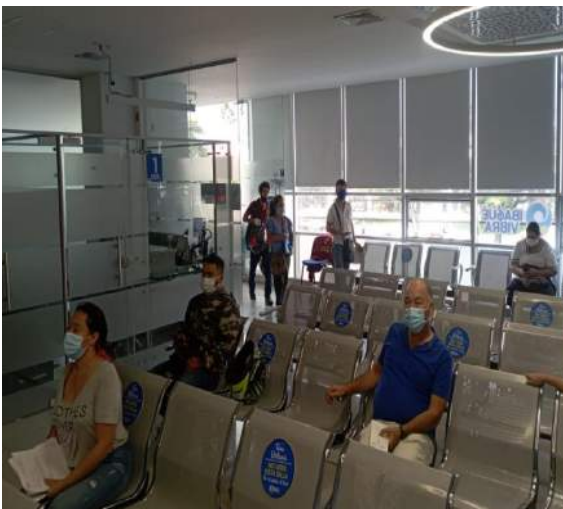
ACTIVIDADES FINANCIERAS

La actividad realizada en la oficina, entre ellas el manejo de dinero hace que el puesto se vuelva llamativo para los delincuentes y planeen un atraco a mano armada

REALIZAR: Por parte de la vigilancia se deben extremar medidas de seguridad, el puesto cuenta y sistemas de alarmas con pánicos silenciosos lo que permite dar aviso de inmediato en caso de una situación sospechosa.

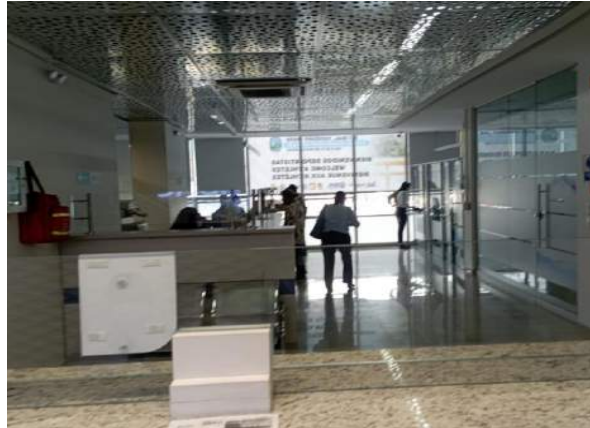
PUERTA PRINCIPAL

La estructura de la puerta principal es en estructura de vidrio de seguridad, lo que la hace vulnerable ante situaciones de vandalismo

REALIZAR: Realizar la instalación de reja metálica removible con el fin de garantizar las medidas de seguridad ante este tipo de situaciones.

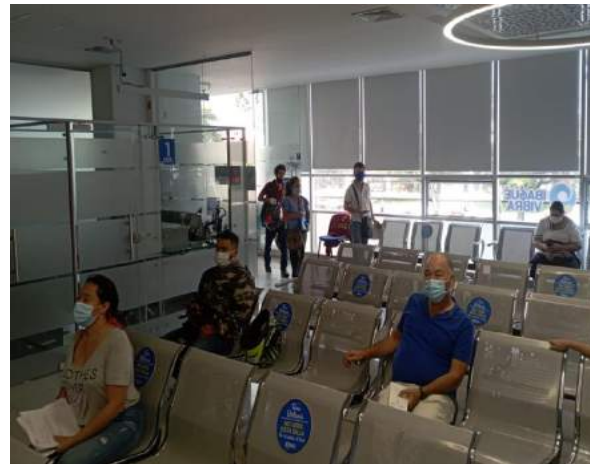
AGRESIONES FISICAS Y VERBALES.

Por parte de los usuarios hacia el personal de vigilancia y funcionarios del IBAL SA ESP en situaciones de reclamos por el servicio

REALIZAR: por parte del IBAL SA ESP campañas de la buena atención al cliente, resolución de conflictos para que sean implementadas por el personal de IBAL

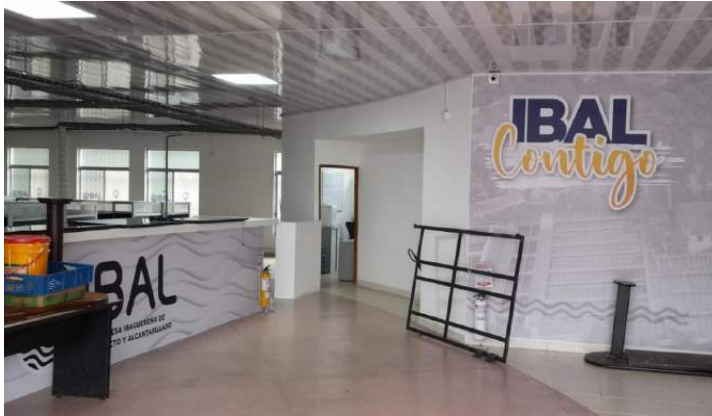
PUERTA PRINCIPAL

Por ser un puesto de servicio y más adelante de atención al público, la puerta principal va a permanecer abierta al público, lo que genera riesgo de ingresos de personas con acciones delictivas

REALIZAR: Por parte del personal de vigilancia acompañamiento visual a las personas extrañas e informar a la policía nacional para su acompañamiento y reacción

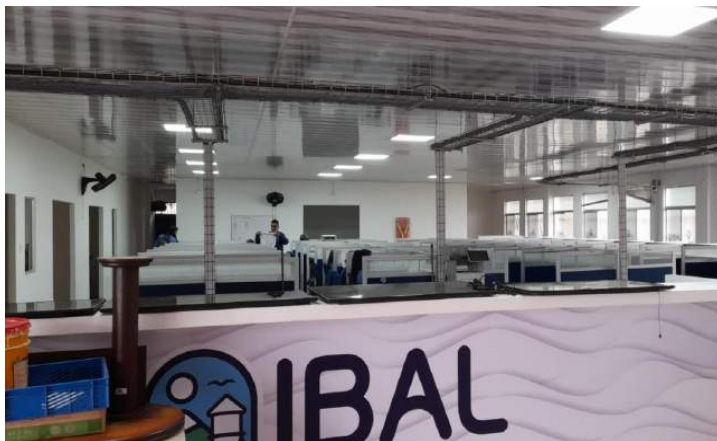
ACTIVIDADES FINANCIERAS

La actividad realizadas en el momento no son de manejo de dinero, pero una vez queden adecuadas se recaudará dinero, lo que conlleva a que el puesto se vuelva llamativo para los delincuentes y planeen un atraco a mano armada

REALIZAR: Por parte de la vigilancia se deben extremar medidas de seguridad, el puesto cuenta y sistemas de alarmas con pánicos silenciosos lo que permite dar aviso de inmediato en caso de una situación sospechosa.

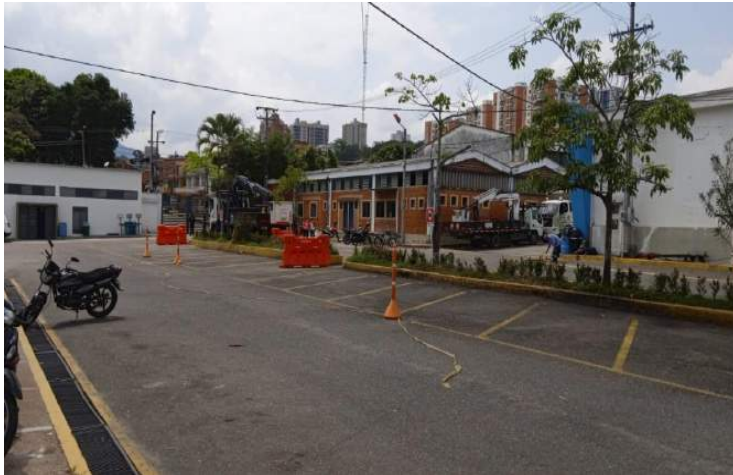
PARQUEDEROS

Quedan en la parte exterior, el servicio de vigilancia es interno dentro de las oficinas y se pueden producir en los parqueaderos externos en donde parquearan los funcionarios y empedados de la oficina

REALIZAR: Realizar la instalación de reja metálica removible con el fin de garantizar las medidas de seguridad ante este tipo de situaciones.

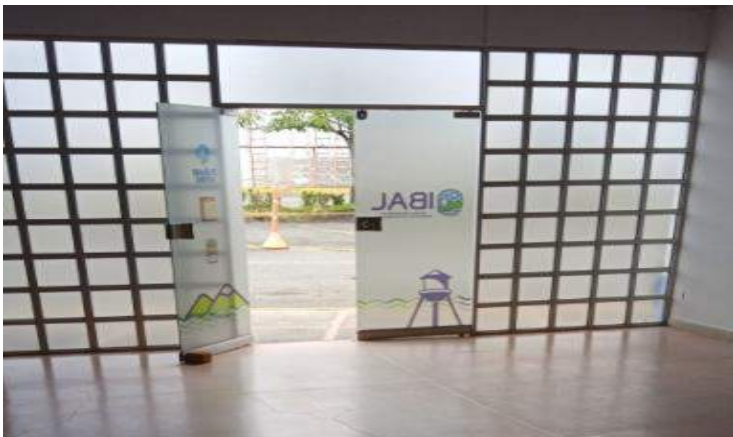
AGRESIONES FISICAS Y VERBALES.

Por parte de los usuarios hacia el personal de vigilancia y funcionarios del IBAL SA ESP en situaciones de reclamos por el servicio

REALIZAR: por parte del IBAL SA ESP campañas de la buena atención al cliente, resolución de conflictos para que sean implementadas por el personal de IBAL
