ESTUDIO DE SEGURIDAD

IBAL SA ESP

PLANTA TRATAMIENTO DE AGUAS RESIDUALES EL TEJAR

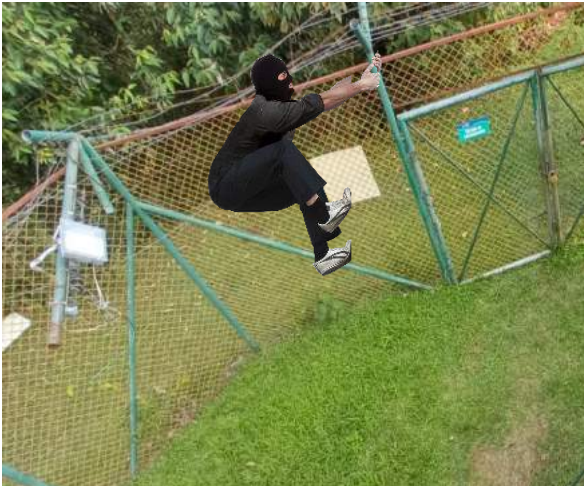
PUERTA PEATONAL.

Se evidencia vulnerabilidad con las cerraduras de las puertas peatonales. No cuenta con una altura a la medida, es fácil de acceder de manera ilícita.

REALIZAR: Por parte del IBAL SA ESP la instalación de un complemento perimetral en la parte superior del portón, para evitar fácil de acceder alas instalaciones por este sector

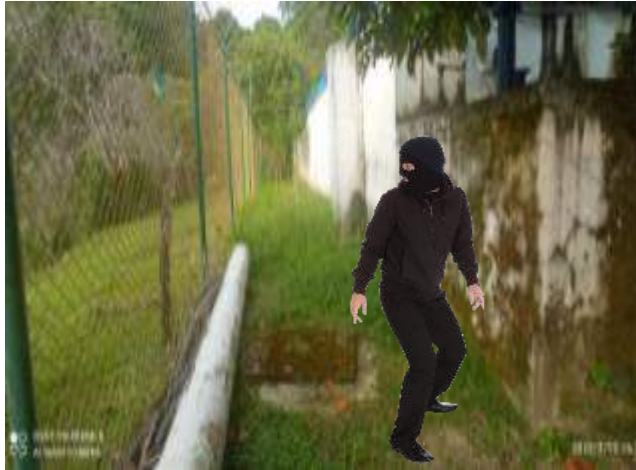
BARRERAS PERIMETRALES.

Escasa cobertura de CCTV al no contar con dispositivos tecnológicos, además las barreras perimetrales están en estructura de malla eslabonada y tubo galvanizado, pero su altura es fácil de acceder

REALIZAR: Realizar la instalación de complementos en la parte superior, entre ellos cerco energizado o concertina acerada con punta de cuchilla para evitar y retardar cualquier ingreso ilícito por estos sectores

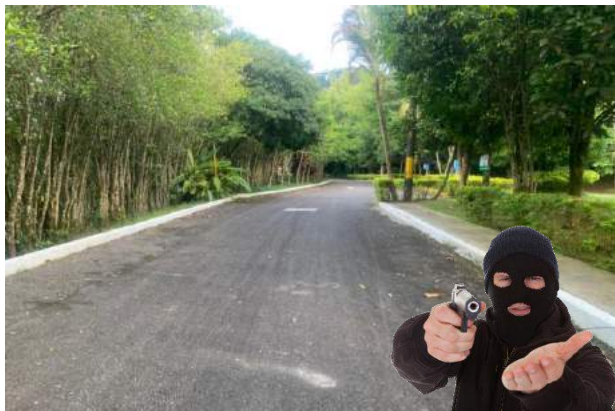
INSEGURIDAD ENTORNO.

Barrios aledaños son de alta peligrosidad y poca presencia policiva

REALIZAR: Gestionar con autoridades competentes mayor presencia policiva a las instalaciones del IBAL SA ESP y mayor presencia en los barrios aledaños. ,

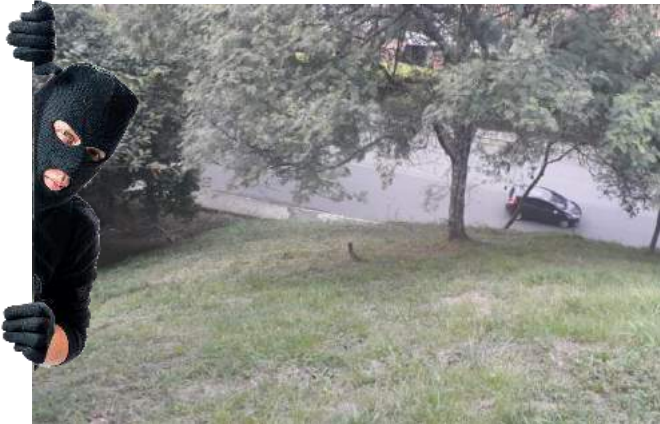
LOTES BALDIOS

Los lotes baldíos y adyacentes a la planta son de gran riesgo para intrusiones con facilidad

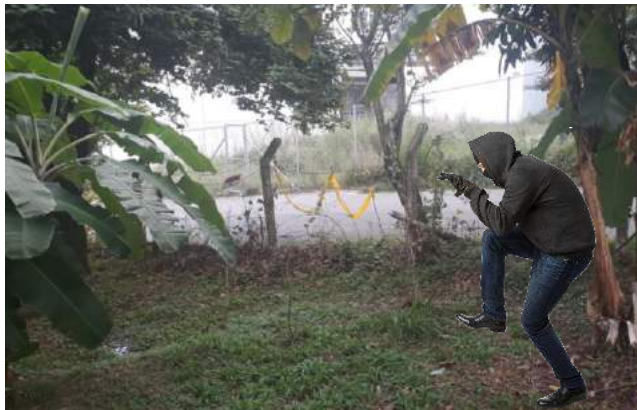
INSEGURIDAD ENTORNO.

Barrios aledaños son de alta peligrosidad y poca presencia policiva

REALIZAR: Gestionar con autoridades competentes mayor presencia policiva a las instalaciones del IBAL SA ESP y mayor presencia en los barrios aledaños. ,

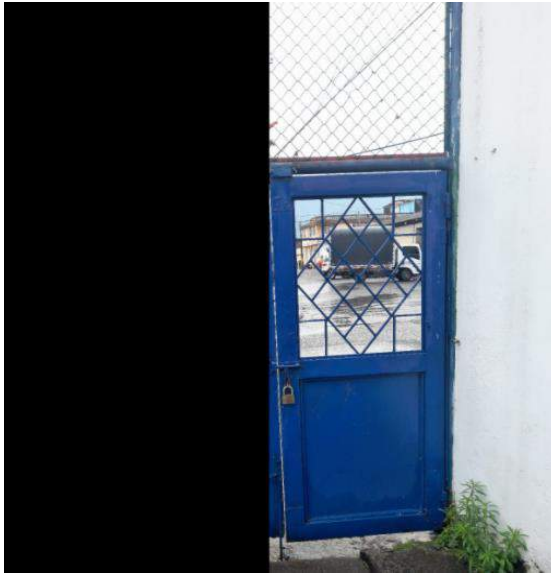
PORTON PRINCIPAL

REALIZAR: la instalación de complementos en la parte superior e inferior para impedir el acceso ilícito por este sector

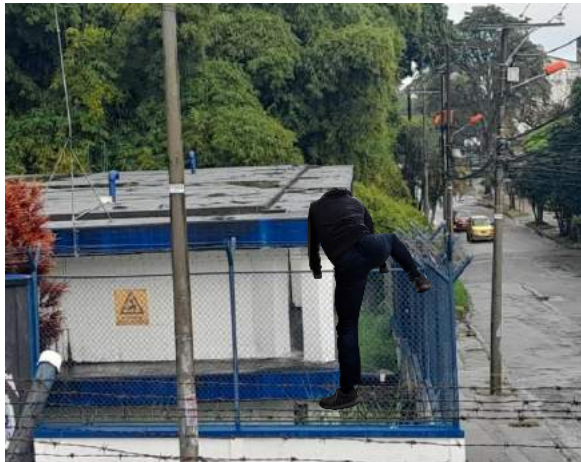
BARRERAS PERIMETRALES.

REALIZAR: Por parte del IBAL SA ESP la instalación de un complemento perimetral en la parte superior del encerramiento general del perímetro para evitar fácil de acceder alas instalaciones por este sector

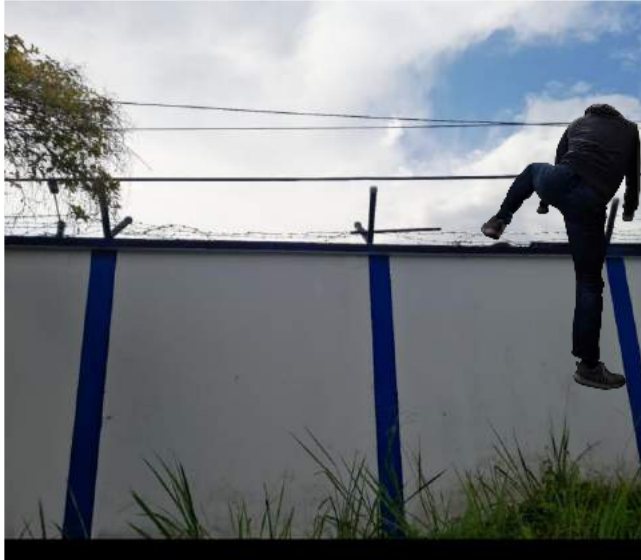
FALENCIAS EN LA ILUMINACION.

REALIZAR: Realizar la instalación de lámparas iluminarias y en lo posible con sensores en las áreas críticas, mejorar la iluminación actual, realizando el mantenimiento de las lámparas.

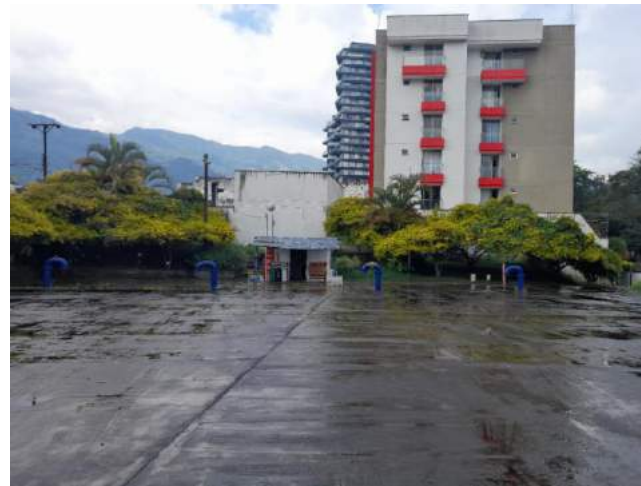
INSEGURIDAD ENTORNO.

Barrios aledaños son de alta peligrosidad y poca presencia policiva

REALIZAR: Gestionar con autoridades competentes mayor presencia policiva a las instalaciones del IBAL SA ESP y mayor presencia en los barrios aledaños. ,

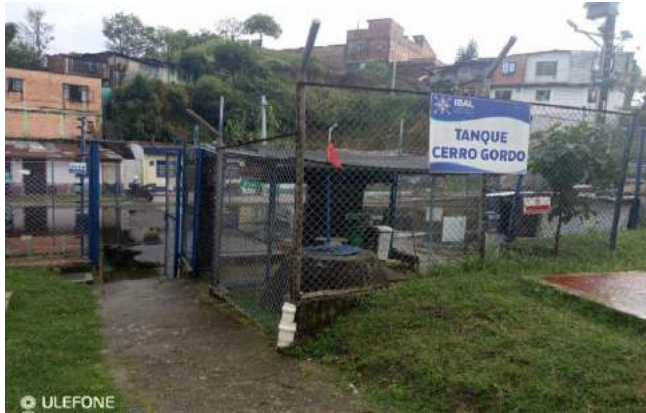
PORTON PRINCIPAL

No cuenta con complementos en la parte superior ni en la parte inferior, lo que hace de fácil acceso e intrusión

REALIZAR: la instalación de complementos en la parte superior e inferior para impedir el acceso ilícito por este sector

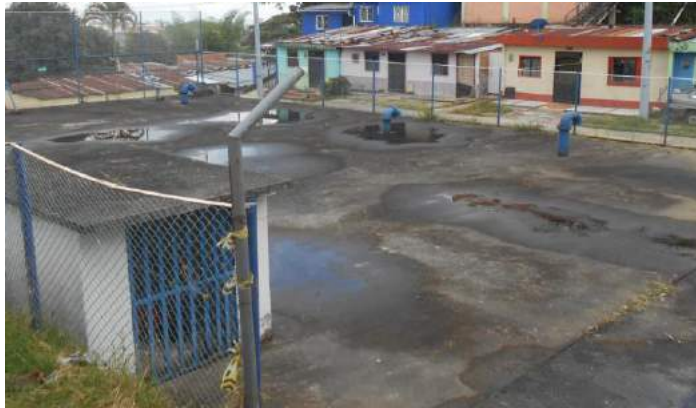
FALENCIAS EN LA ILUMINACION.

Escasa cobertura de CCTV al no contar con dispositivos tecnológicos, además las barreras perimetrales están en estructura de malla eslabonada y tubo galvanizado, pero su altura es fácil de acceder

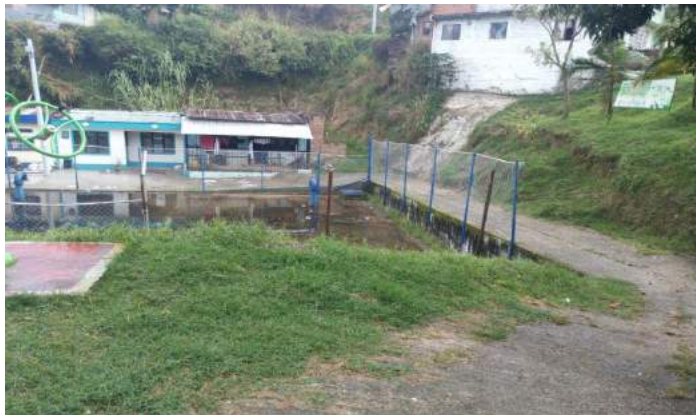
INSEGURIDAD ENTORNO.

Barrios aledaños son de alta peligrosidad y poca presencia policiva

REALIZAR: Gestionar con autoridades competentes mayor presencia policiva a las instalaciones del IBAL SA ESP y mayor presencia en los barrios aledaños. ,

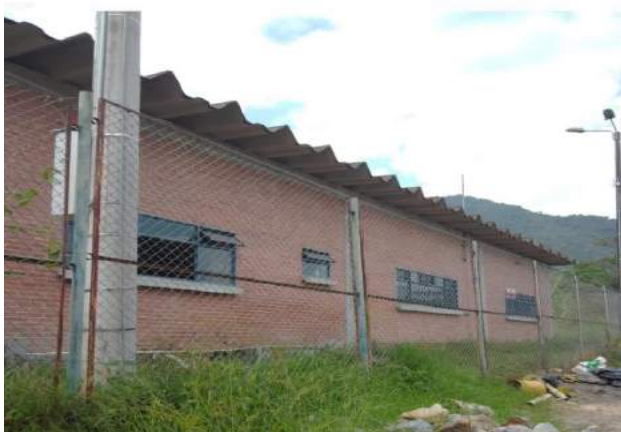
FALENCIAS EN LA ILUMINACION.

Escasa cobertura de CCTV al no contar con dispositivos tecnológicos, además las barreras perimetrales están en estructura de malla eslabonada y tubo galvanizado, pero su altura es fácil de acceder

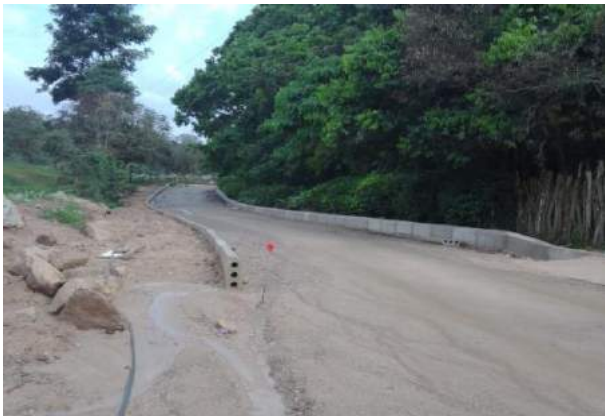
INSEGURIDAD ENTORNO.

Barrios aledaños son de alta peligrosidad y poca presencia policiva

REALIZAR: Gestionar con autoridades competentes mayor presencia policiva a las instalaciones del IBAL SA ESP y mayor presencia en los barrios aledaños.,

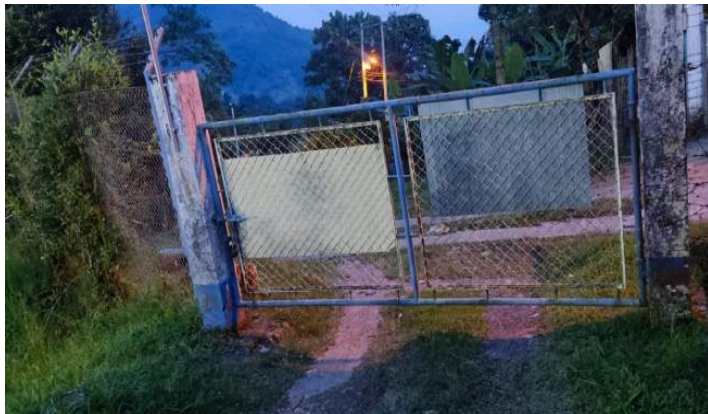
PORTON PRINCIPAL

No cuenta con complementos en la parte superior ni en la parte inferior, lo que hace de fácil acceso e intrusión

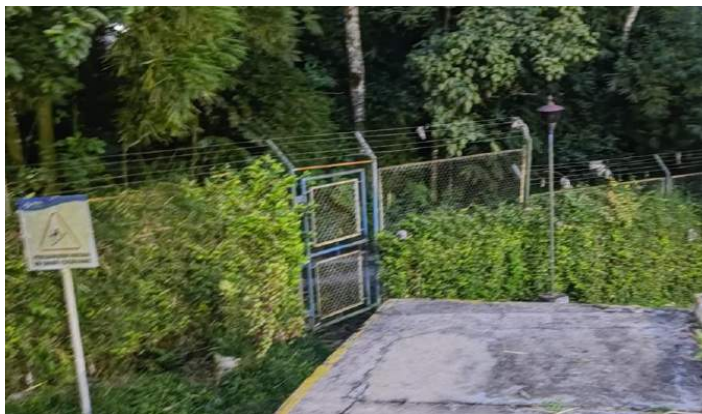
BARRERAS PERIMETRALES.

El encerramiento perimetral es vulnerable, los muros son escasos de altura lo que hace fácil el acceso de manera ilícita, mediante la modalidad de escalonamiento de muro

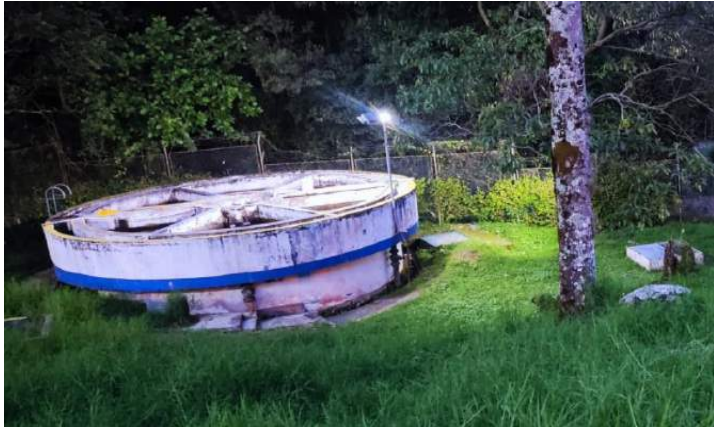
FALENCIAS EN LA ILUMINACION.

Escasa cobertura de CCTV al no contar con dispositivos tecnológicos, además las barreras perimetrales están en estructura de malla eslabonada y tubo galvanizado, pero su altura es fácil de acceder

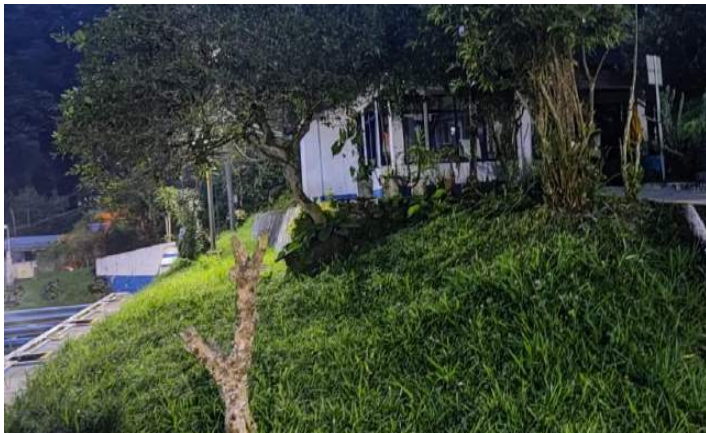
INSEGURIDAD ENTORNO.

Barrios aledaños son de alta peligrosidad y poca presencia policiva

REALIZAR: Gestionar con autoridades competentes mayor presencia policiva a las instalaciones del IBAL SA ESP y mayor presencia en los barrios aledaños.,

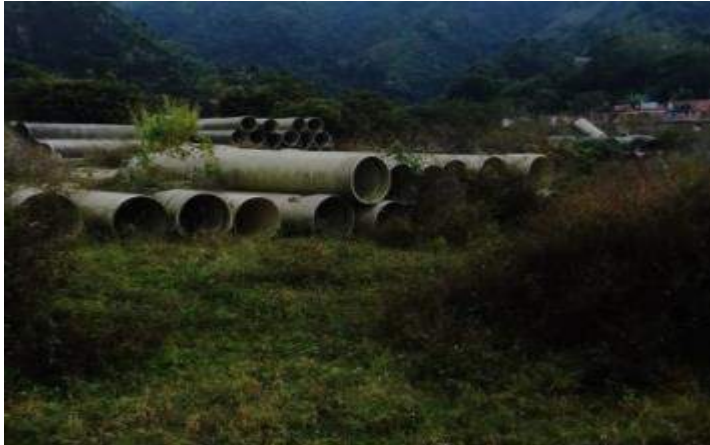
NO SE CUENTA CON BARRERAS FISICAS

El puesto es a la intemperie y no cuenta con barreras perimetrales que impidan cualquier acceso de personas.

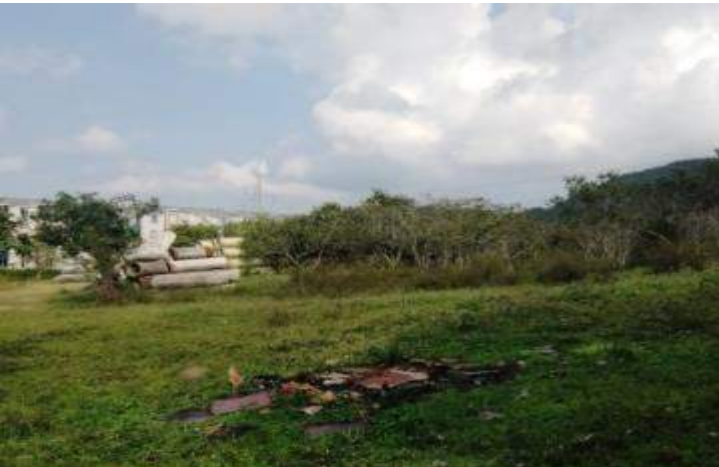
NO SE CUENTA CON BARRERAS FISICAS

El encerramiento perimetral es vulnerable, los muros son escasos de altura lo que hace fácil el acceso de manera ilícita, mediante la modalidad de escalonamiento de muro

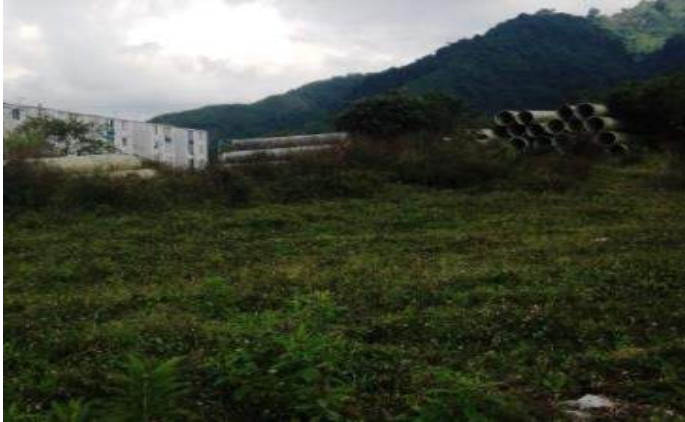
FALENCIAS EN LA ILUMINACION.

Escasa cobertura de iluminación en horas de la noche, lo que hace fácil la intrusión al no contarse con el servicio de vigilancia y hurtar los tubos y material

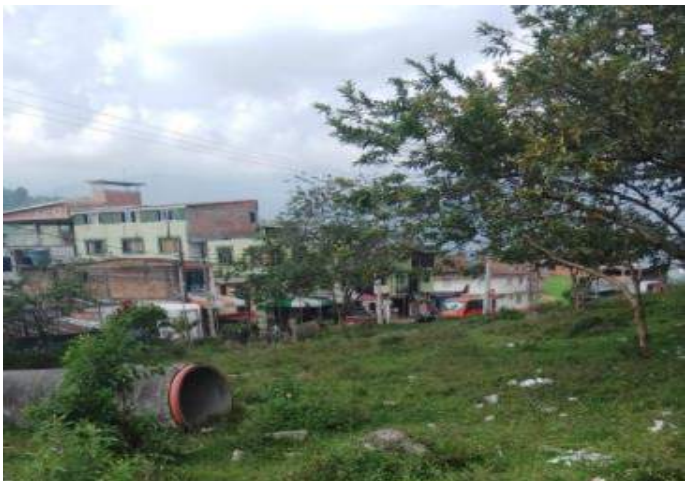
INSEGURIDAD ENTORNO.

Barrios aledaños son de alta peligrosidad y poca presencia policiva

REALIZAR: Gestionar con autoridades competentes mayor presencia policiva a las instalaciones del IBAL SA ESP y mayor presencia en los barrios aledaños. ,
