EMPRESA DE ACUEDUCTO Y ALCANTARILLADO IBAL S.A. E.S.P

INFORME DE ACUEDUCTO

**INFORME ACTA PARCIAL No 1, CONTRATO 083 DEL 09 DE
MARZO DE 2022**

**“OPTIMIZACION Y/O MEJORAMIENTO DEL SERVICIO EN LOS
SISTEMAS DE ACUEDUCTO Y ALCANTARILLADO, EN EL
PERIMETRO HIDRAULICO DE LA EMPRESA IBAGUEREÑA DE
ACUEDUCTO Y ALCANTARILLADO IBAL S.A E.S.P”.**

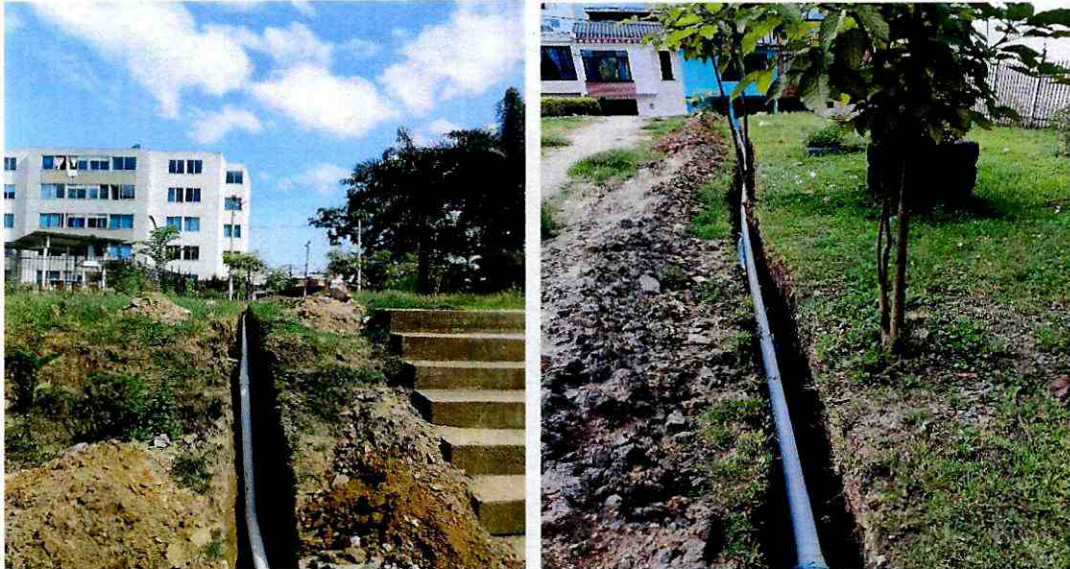
FOTOGRAFÍA (13-14)

Excavaciones a mano en material común para la instalación de la tubería, suministro e instalación de la tubería PVC presión de 3 pulgadas para el mejoramiento de la presión de la red del barrio El Limón Salado.

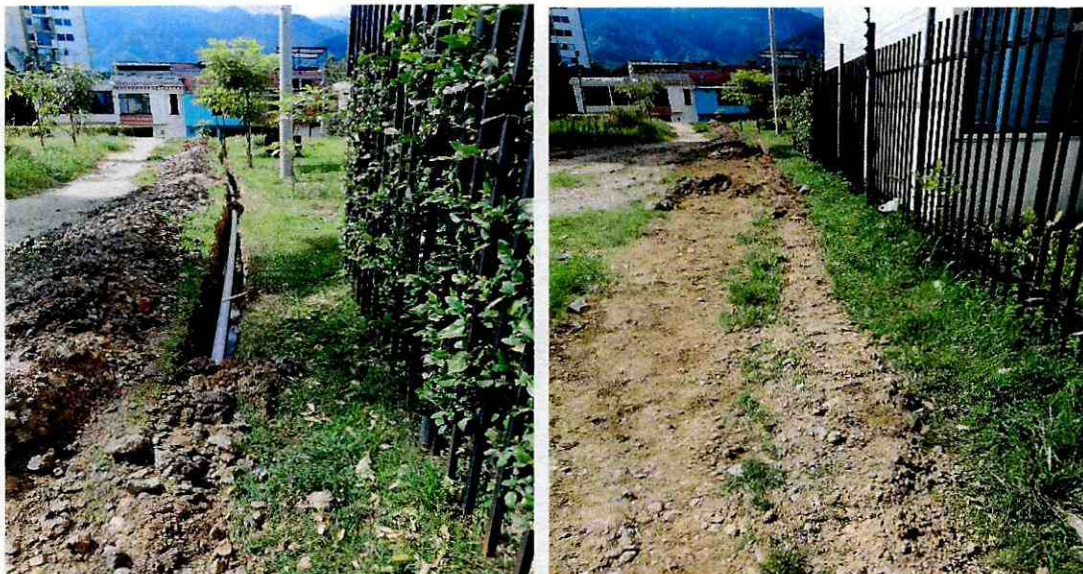
FOTOGRAFÍA (15-16)

Llenos con material de las mismas excavaciones para tapar la tubería de 3 pulgadas PVC presión que se instaló en una zona peatonal para el mejoramiento de la presión de la red existente en el barrio el limon.

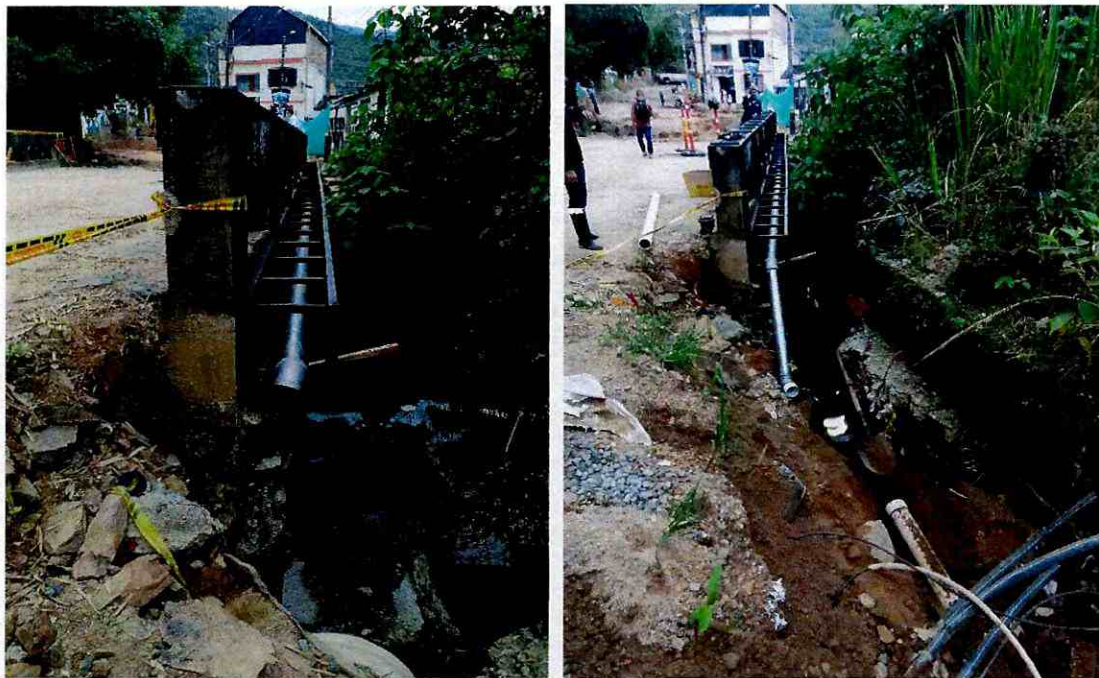
FOTOGRAFÍA (1-2)

Instalación de viaducto via 103 en tubería Galvanizada de 4” pulgadas con sus respectivos accesorios de 4” pulgadas para empalmar con la tubería de 4” pulgadas en PVC presión.

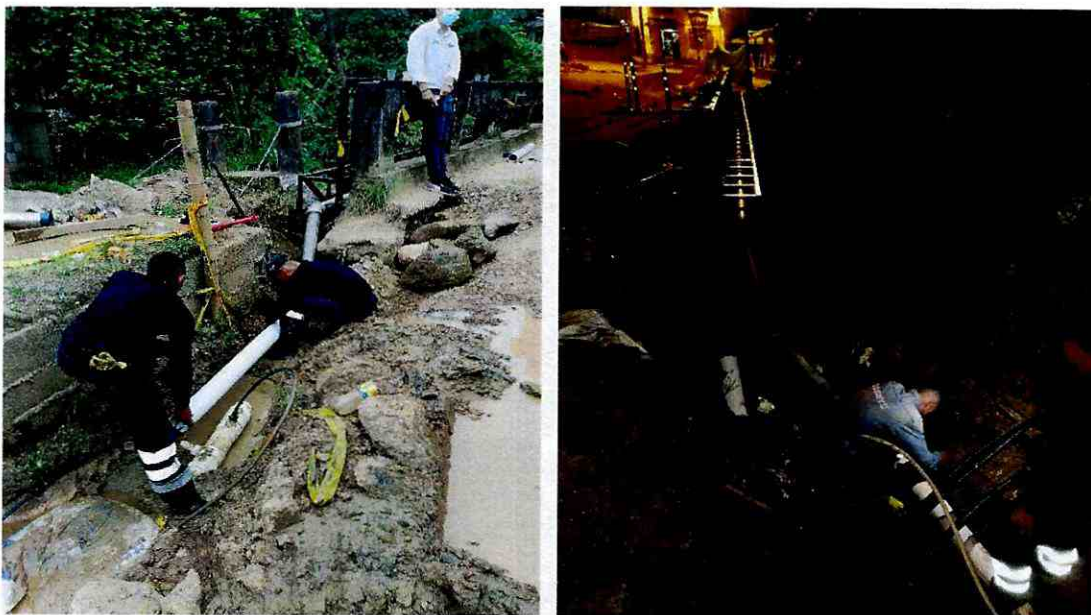
FOTOGRAFÍA (3-4)

Instalacion de Viaducto en tuberia Galvanizada de 4" Pulgadas para el mejoramiento del servicio sobre el sector de la calle 103 y los barrios aledaños.

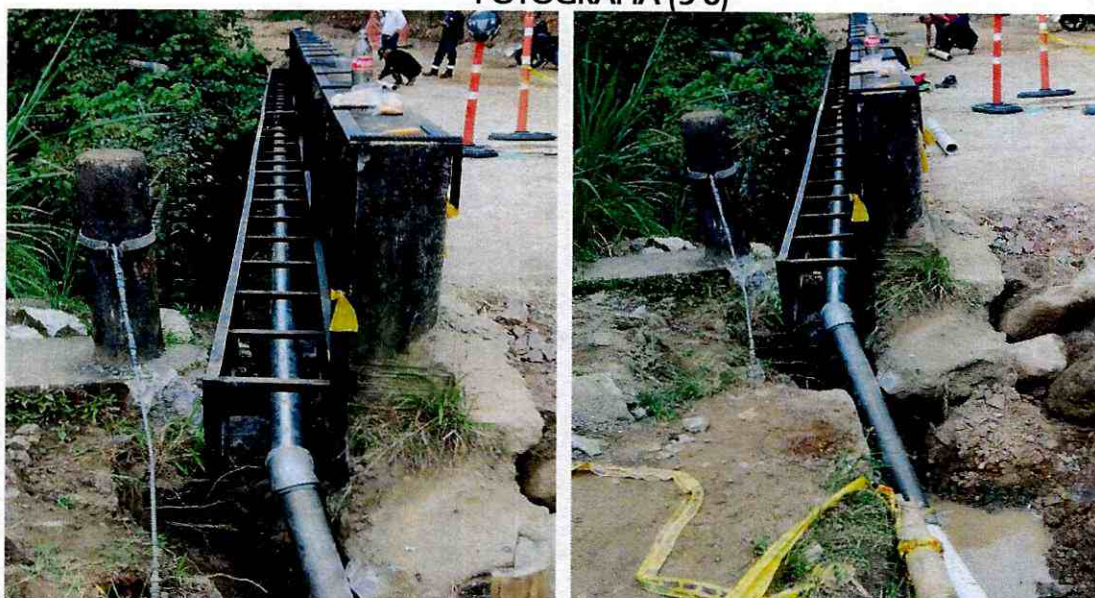
FOTOGRAFÍA (5-6)

Instalación de Viaducto en tubería galvanizada de 4" sobre estructura metálica ya instalada para soportar viaducto.

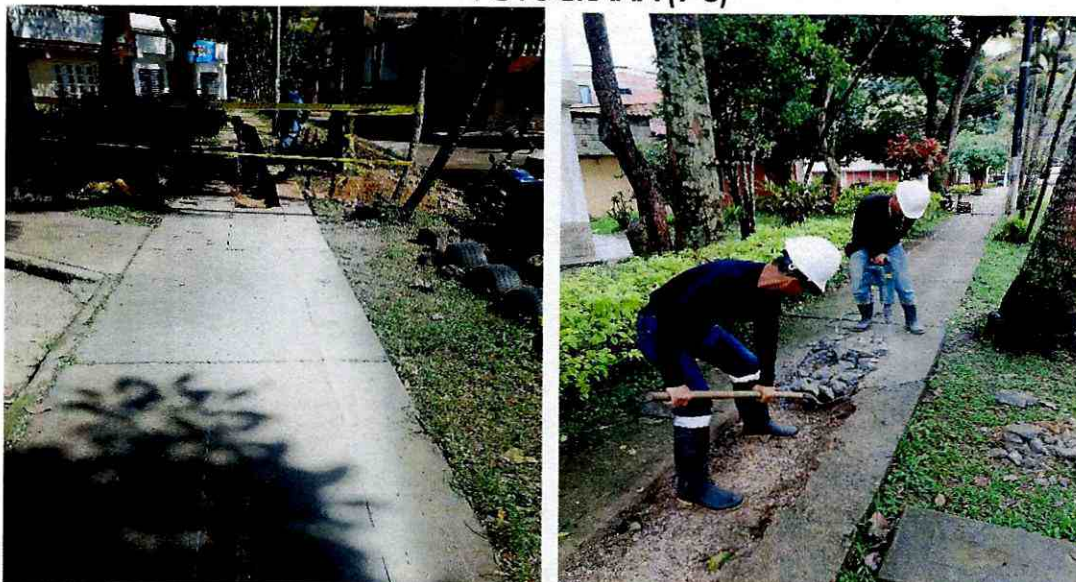
**BARRIO SAN LUIS GONZAGA (SALADO)
FOTOGRAFÍA (7-8)**

Corte con cortadora en andén y retiro de demoliciones en concreto para la reposición de la tubería en asbesto cemento de 3" pulgadas para el mejoramiento del servicio de acueducto del sector y barrios aledaños.

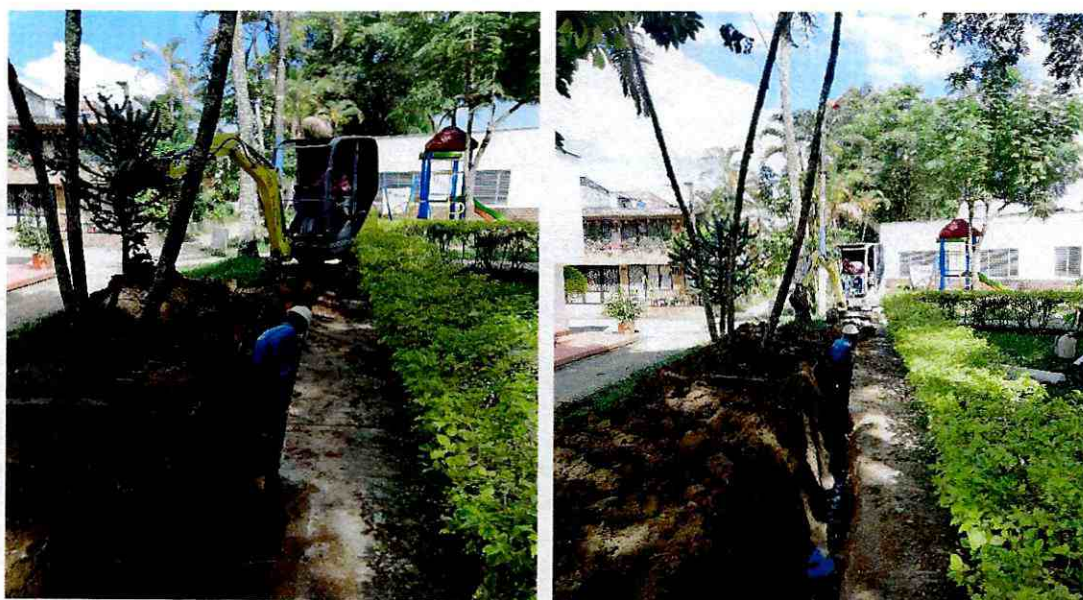
FOTOGRAFÍA (9-10)

Excavaciones a máquina y excavaciones a mano para el cambio de la tubería de 3" PVC RDE 21 con la instalación de la domiciliaria del salón comunal del barrio San Luis Gonzaga.

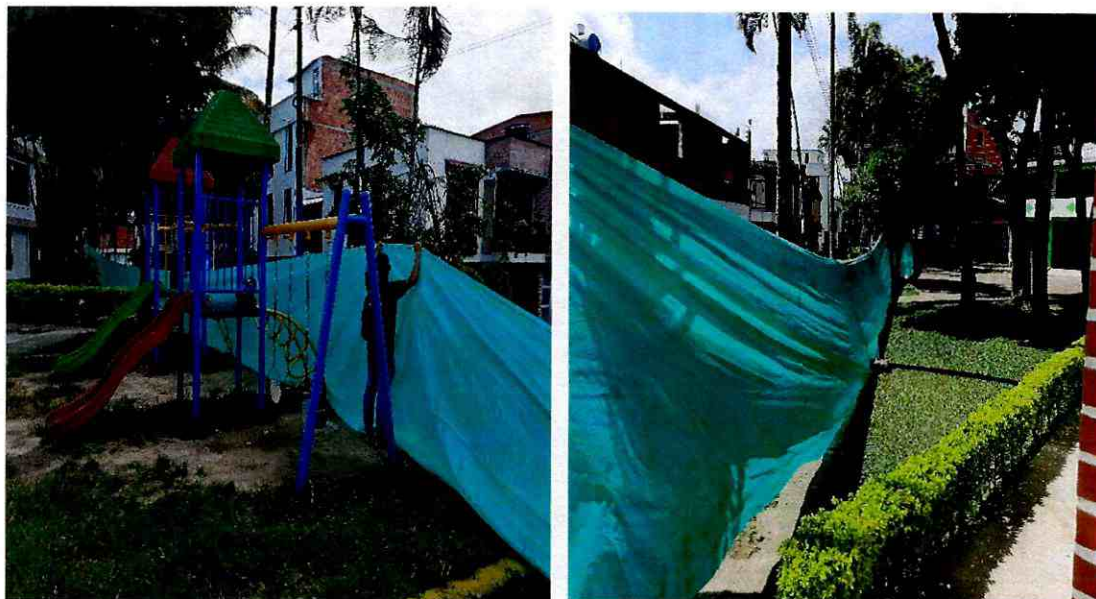
FOTOGRAFÍA (11-12)

Instalación de la poli sombra para el cerramiento de las excavaciones y evitar que los habitantes del sector entren a las excavaciones y de esta manera prevenir accidentes.

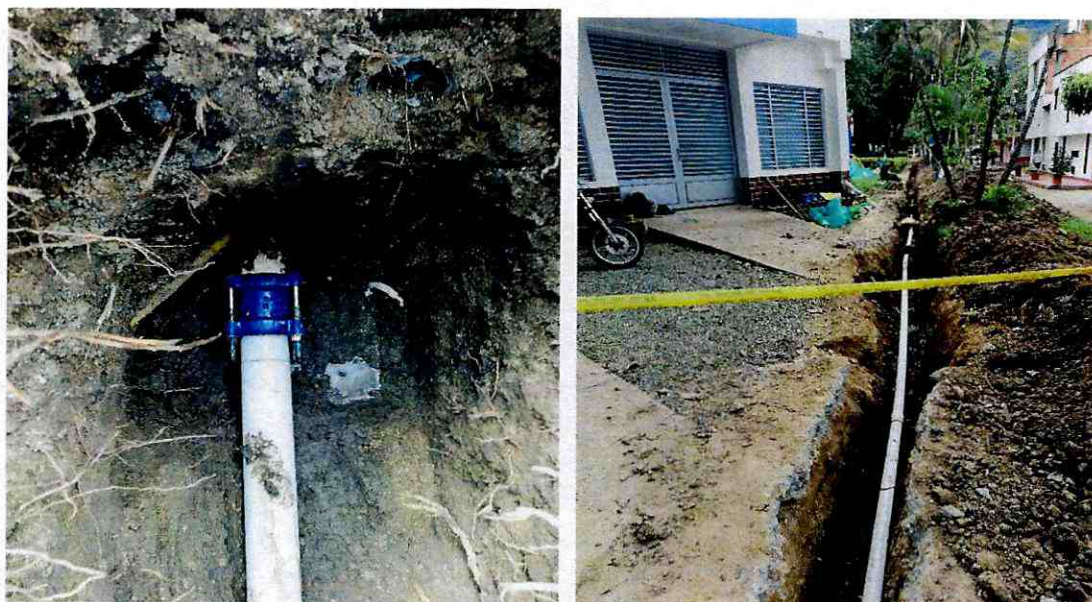
FOTOGRAFÍA (13-14)

Suministro e instalación tubería PVC presión RDE 21 de 3" para el mejoramiento del servicio de acueducto del sector en el barrio San Luis Gonzaga frente al salón comunal del barrio.

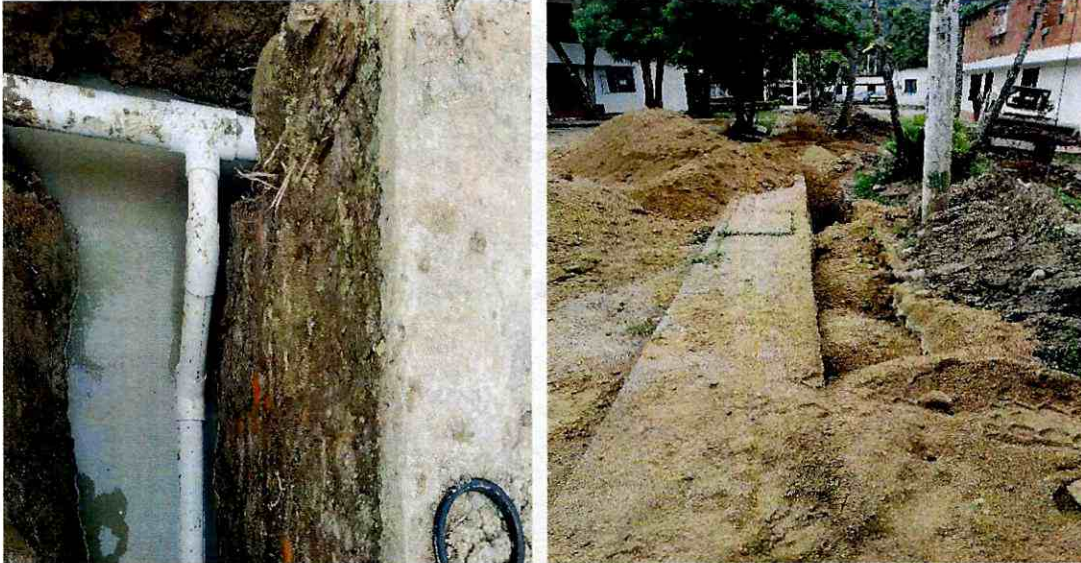
FOTOGRAFÍA (15-16)

Suministro de accesorios de 3" pulgadas Tee y Semi Codos PVC presión para las derivaciones de la tubería de 3" pulgadas en el barrio San Luis Gonzaga

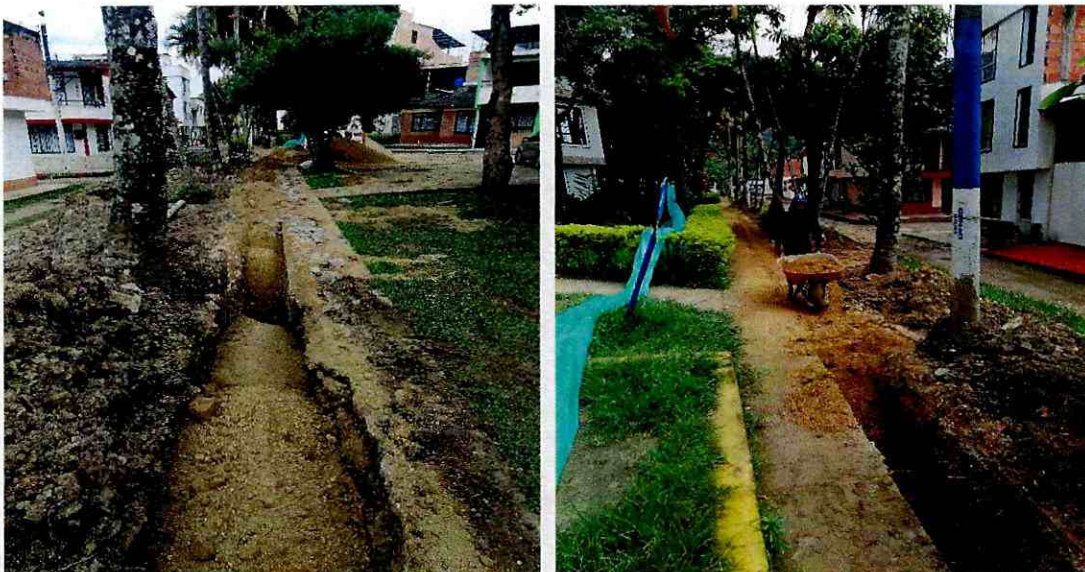
FOTOGRAFÍA (17-18)

Suministro del material de recebo para el lleno de las excavaciones para la instalación de la tubería de 3" pulgadas frente al salon comunal del barrio San Luis Gonzaga.

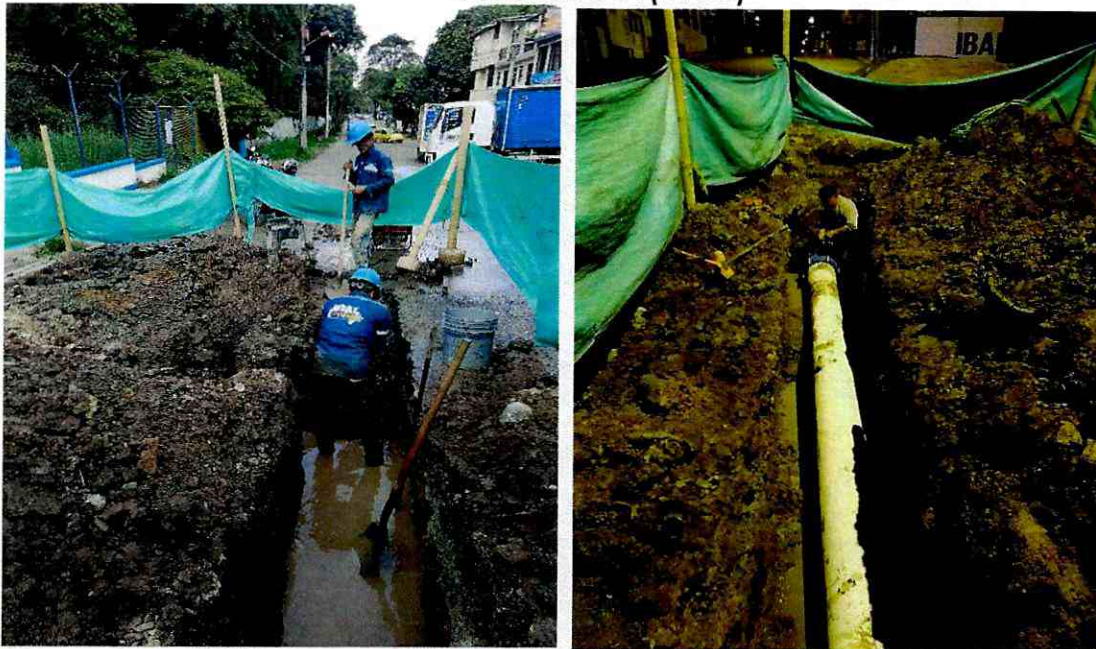
**REPOSICION DE LA RED DE ACUEDUCTO DE 12" DE CONDUCCION
FOTOGRAFÍA (19-20)**

Reposición de 6 metros de tubería de 12" pulgadas en la red de conducción del tanque la 30 al tanque de Piedra Pintada daño solucionada sobre la cra 4H con calle 30

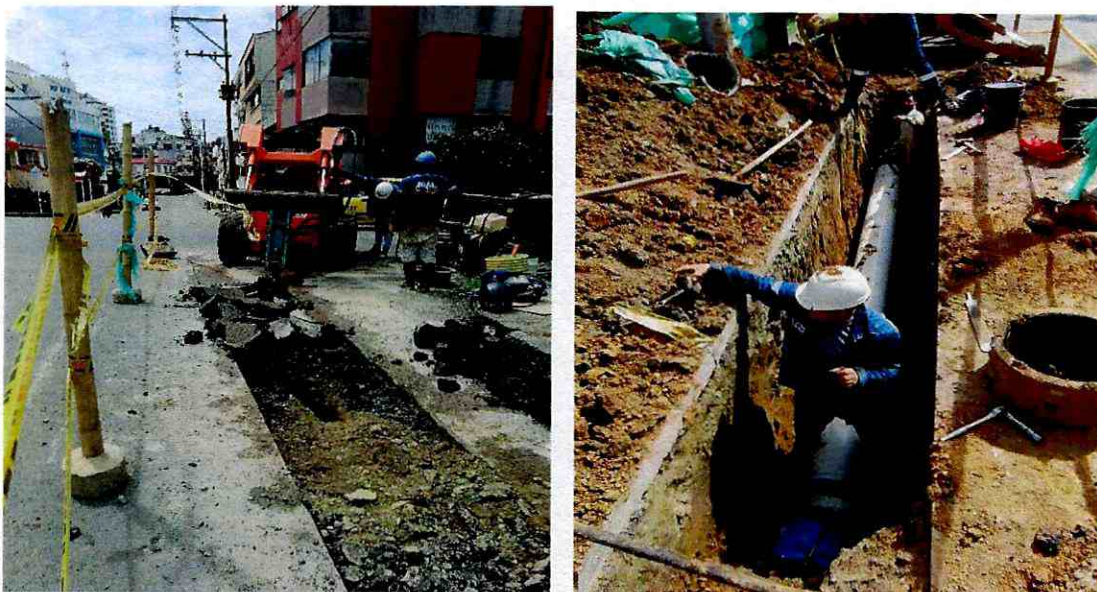
FOTOGRAFÍA (21-22)

Arreglo de la red de conducción de 12" pulgadas con tubería PVC RDE 21 y con sus respectivos accesorios en la cr 4H con calle 36 en el barrio Cádiz

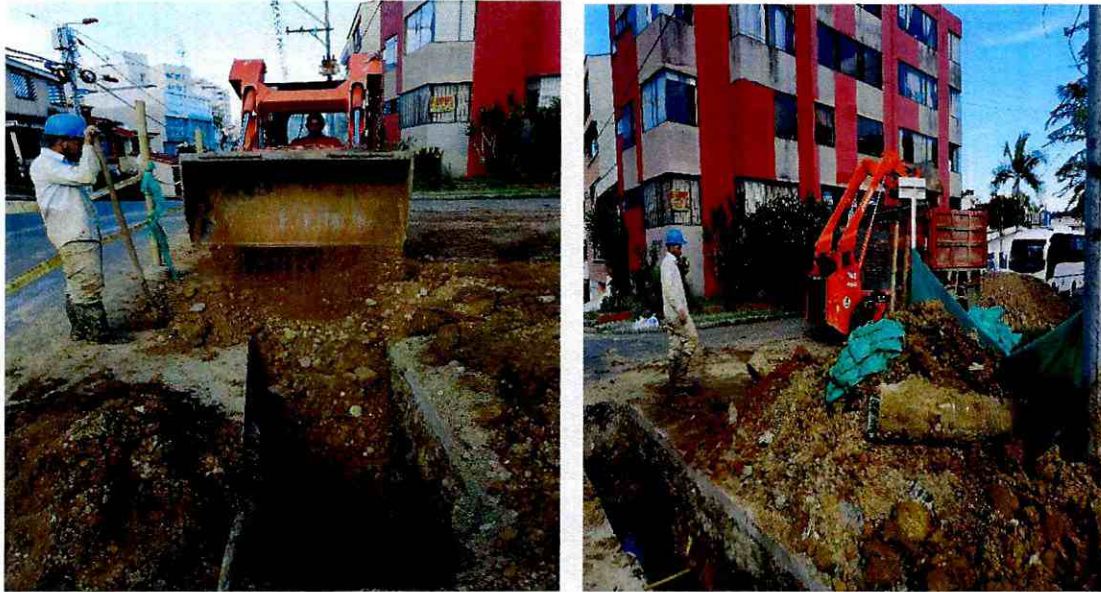
FOTOGRAFÍA (23-24)

Suministro del material de recebo para el lleno de las excavaciones y retiro del material sobrante proveniente de las excavaciones a la escombrera

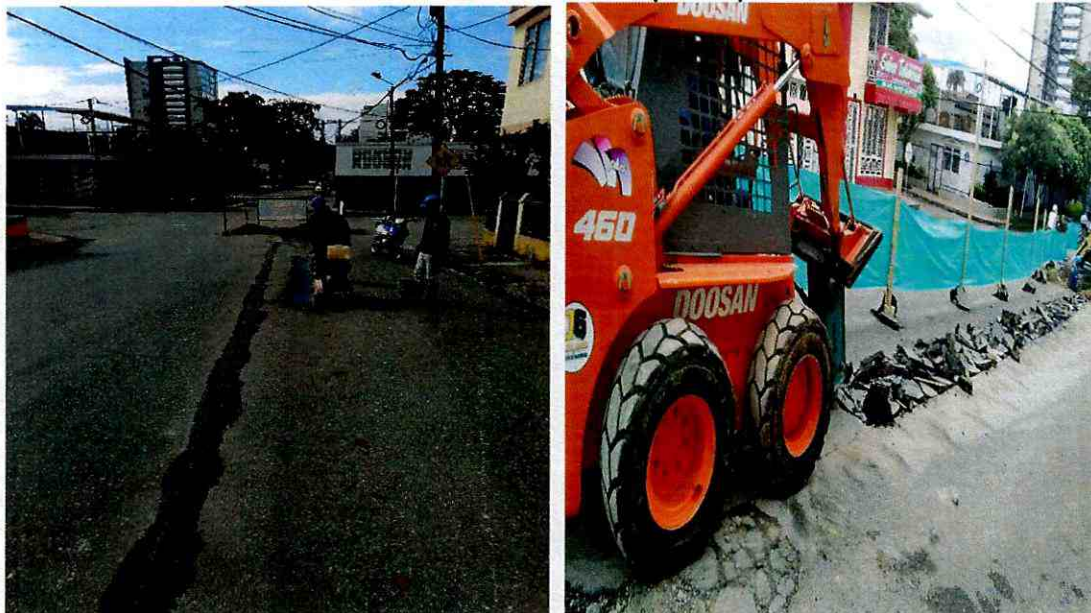
FOTOGRAFÍA (25-26)

Corte con cortadora de la carpeta asfáltica y demolición del asfalto para poder realizar las excavaciones sobre la red de conducción de 12" pulgadas sobre la carrera 4H entre calles 38 y 39 del barrio Magisterio

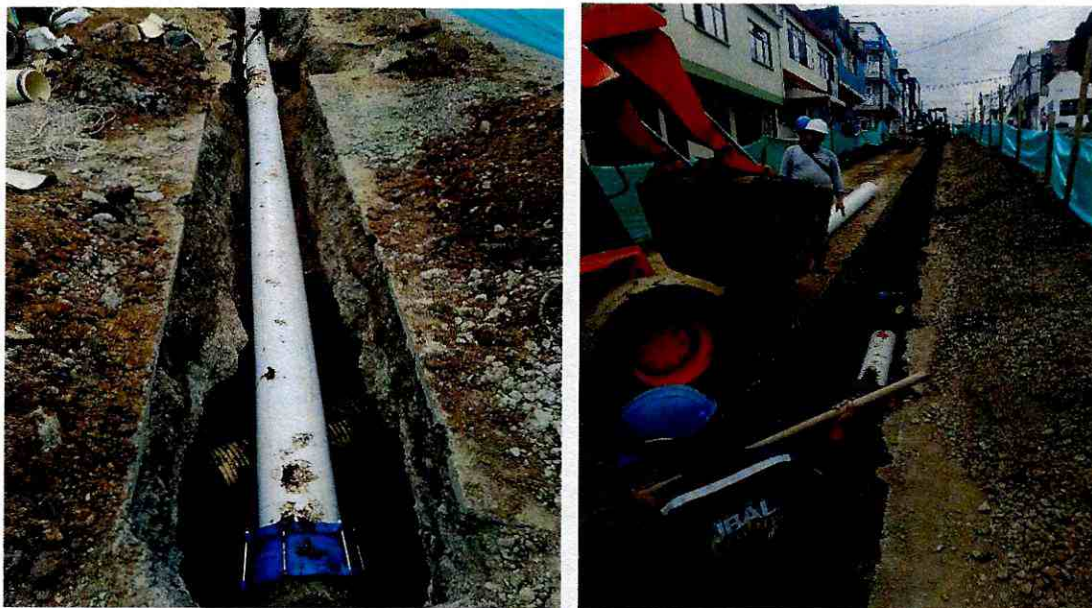
FOTOGRAFÍA (27-28)

Suministro e instalación de la tubería PVC presión RDE 21 de 12" pulgadas en la red de conducción para la reparación de daños sobre la tubería de asbesto.

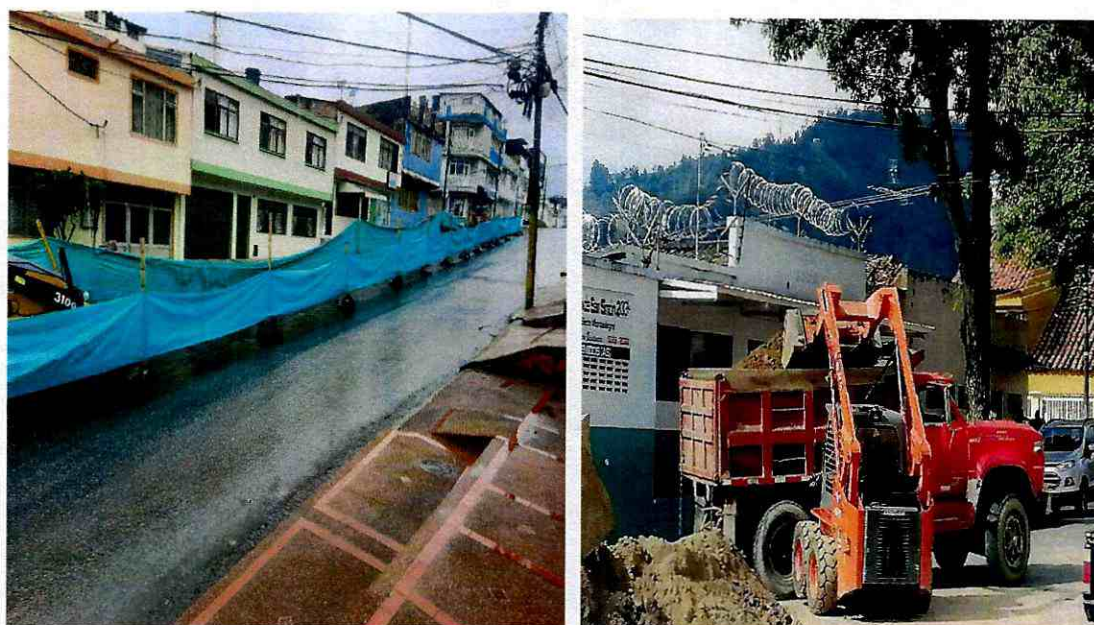
FOTOGRAFÍA (29-30)

Poli sombra para el cerramiento del tramo en el barrio Magisterio y retiro de escombros y material de la excavación a la escombrera.

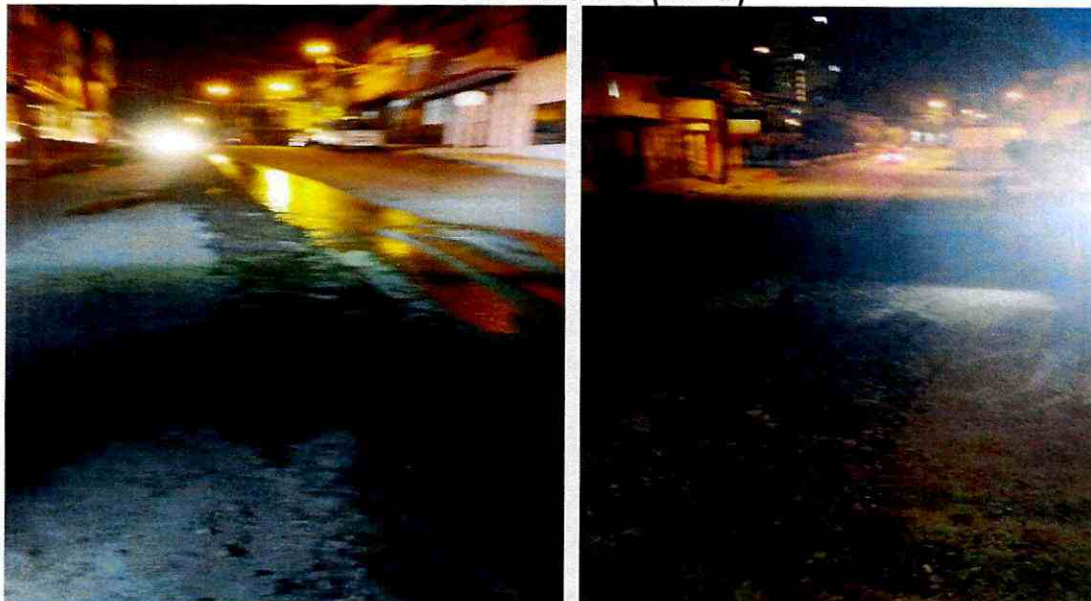
FOTOGRAFÍA (27-28)

Suministro e instalación recebo Cemento para la nivelación de la vía que se encontraba socavada mientras se recupera la carpeta asfáltica.

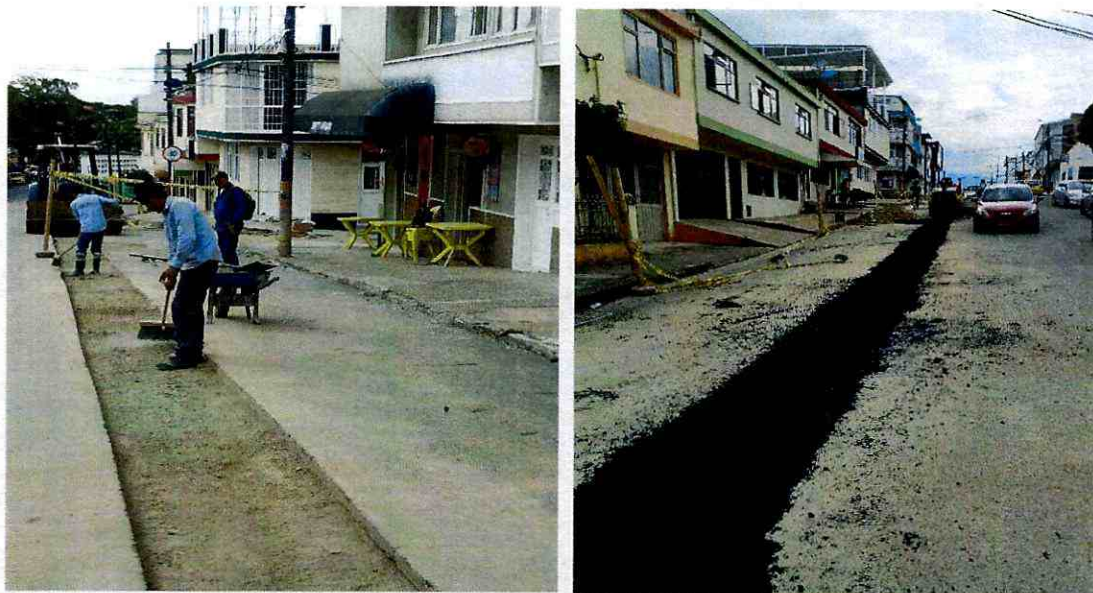
FOTOGRAFÍA (29-30)

Suministro e instalación de la base granular para el mejoramiento de la estructura de la vía e imprimación y parcheo de la vía afectada.

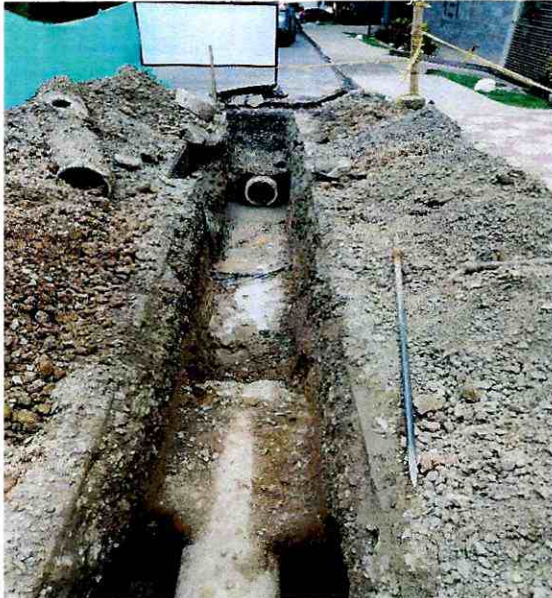
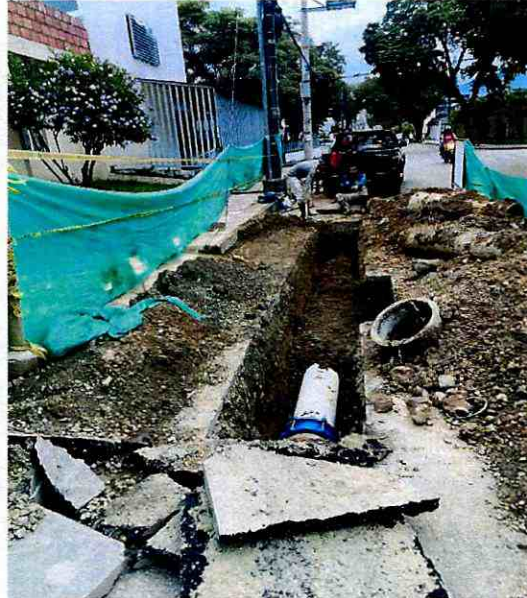
FOTOGRAFÍA (31-32)

Suministro e instalación de la tubería de 12" pulgadas para realizar el arreglo de daños sobre la red de conducción en el tubo de asbesto cemento en la carrera 4H con calle 40 barrio la Macarena.

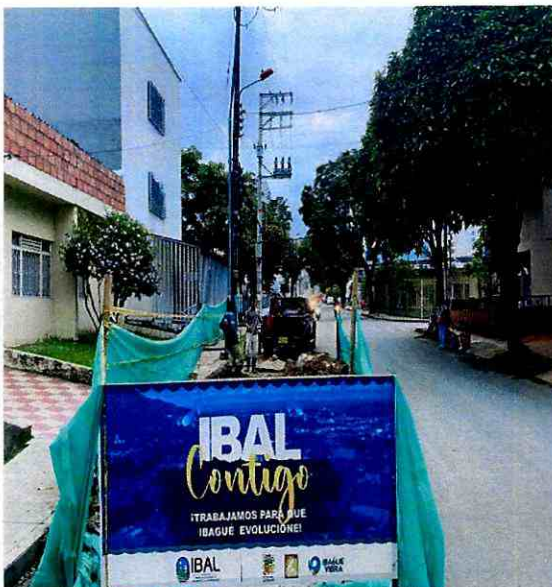
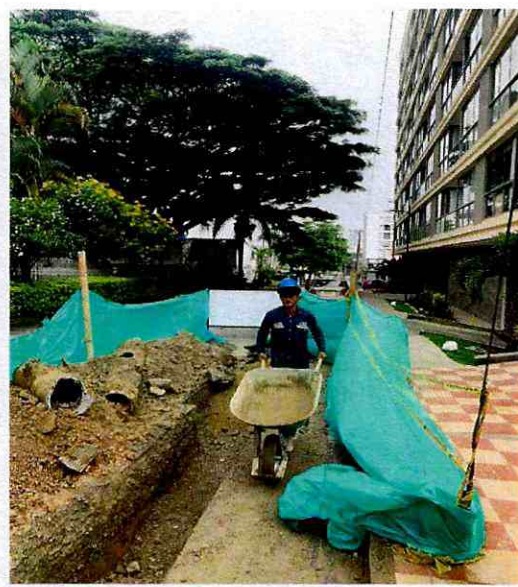
FOTOGRAFIA (33-34)

Suministro e instalación de la poli sombra para el cerramiento del tramo de 90 ml de longitud y lleno con material de recebo para la tubería de 12" pulgadas.

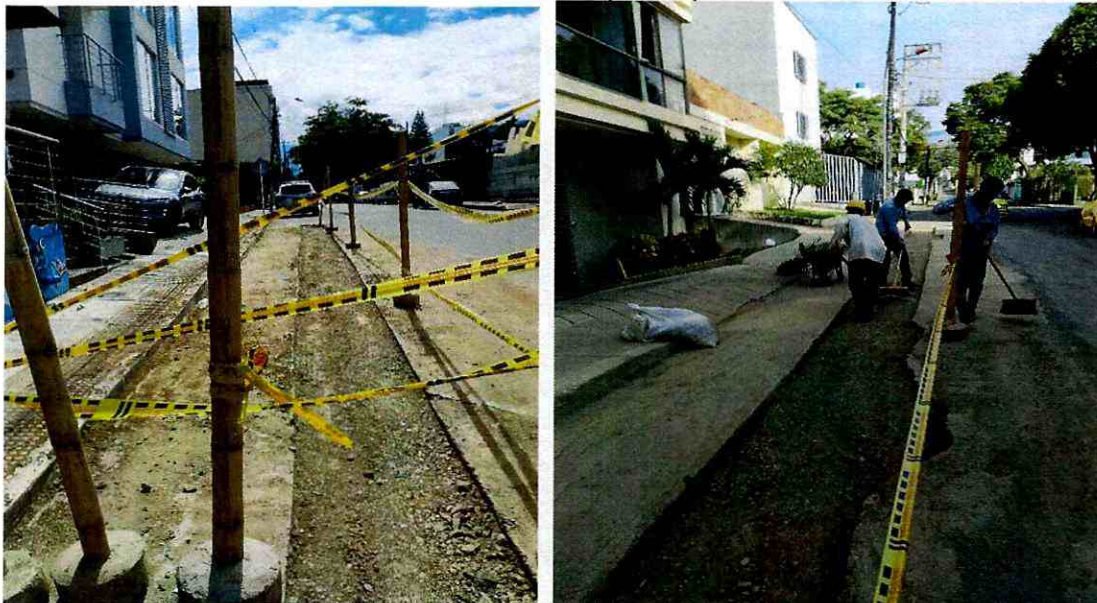
FOTOGRAFIA (35-36)

Suministro e instalación de la base granular para mejorar la estructura de la vía y barrido para imprimir para realizar el parcheo con asfalto.

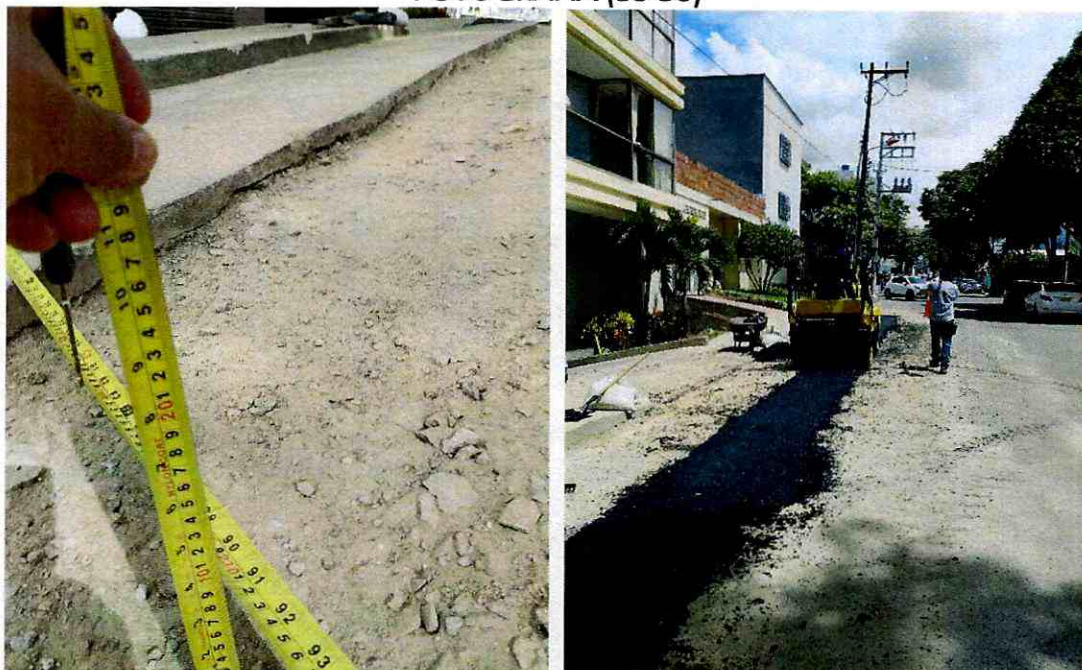
FOTOGRAFIA (35-36)

Suministro e instalación de la mezcla asfáltica para realizar el parcheo de la vía con su respectiva imprimación con una capa de 0,10 mt.
