1.2 mantenimiento equipos en la bocatoma Combeima (no incluye repuestos) se realizaran tres (03) mantenimientos durante la vigencia del contrato a los equipos instalados allí:

1.2 mantenimiento de los equipos instalados en el CECOI (no incluye repuestos).

- **MANTENIMIENTO A LAS REPETIDORAS.** Se realizara (04) mantenimientos durante la vigencia del contrato a los equipos de propiedad del IBAL existentes en las repetidoras la cascada y las palmas, los cuales hacen parte del sistema de comunicaciones de telemetría. El contratista deberá garantizar durante la ejecución del contrato el correcto funcionamiento la conexión de las repetidoras con el CECOI 24/7 con los recursos humanos y técnicos necesarios, asi como la conexión con las antenas de bocatoma Combeima y tanques.

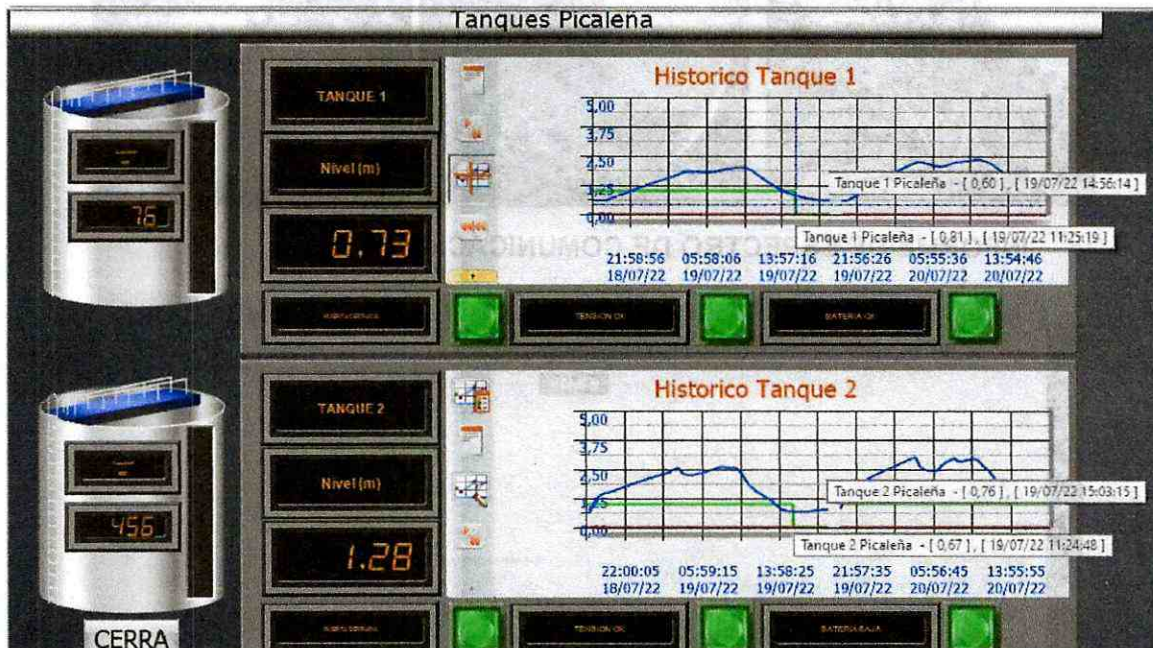
En la gráfica anterior, se registra el corte de fluido eléctrico a propósito, para dar inicio a la prueba de baterías, donde la línea de color verde se va a 0 a las 11:24 del 19 de julio, pero la señal de datos línea de color azul sigue transmitiendo, pero a las 4 horas del inicio de la prueba, se pierde todo tipo de transmisión debido al descargue de baterías, el tiempo de duración fue de 4 H Hasta el 19 de julio a las 15:03

Para un respaldo de aproximadamente 4H

Prueba de baterías fallida

La prueba de baterías fue fallida ya que el tiempo de respaldo ha sido de 4 horas.

- Prueba de baterías (verificación de la operación de las baterías por 6 horas mínimo). En caso de que las baterías no alcancen las 6 horas de operación estas deberán ser reemplazadas (ambas) por un juego de características iguales o mejores a las instaladas, el costo de estas no está incluido en el presente alcance.

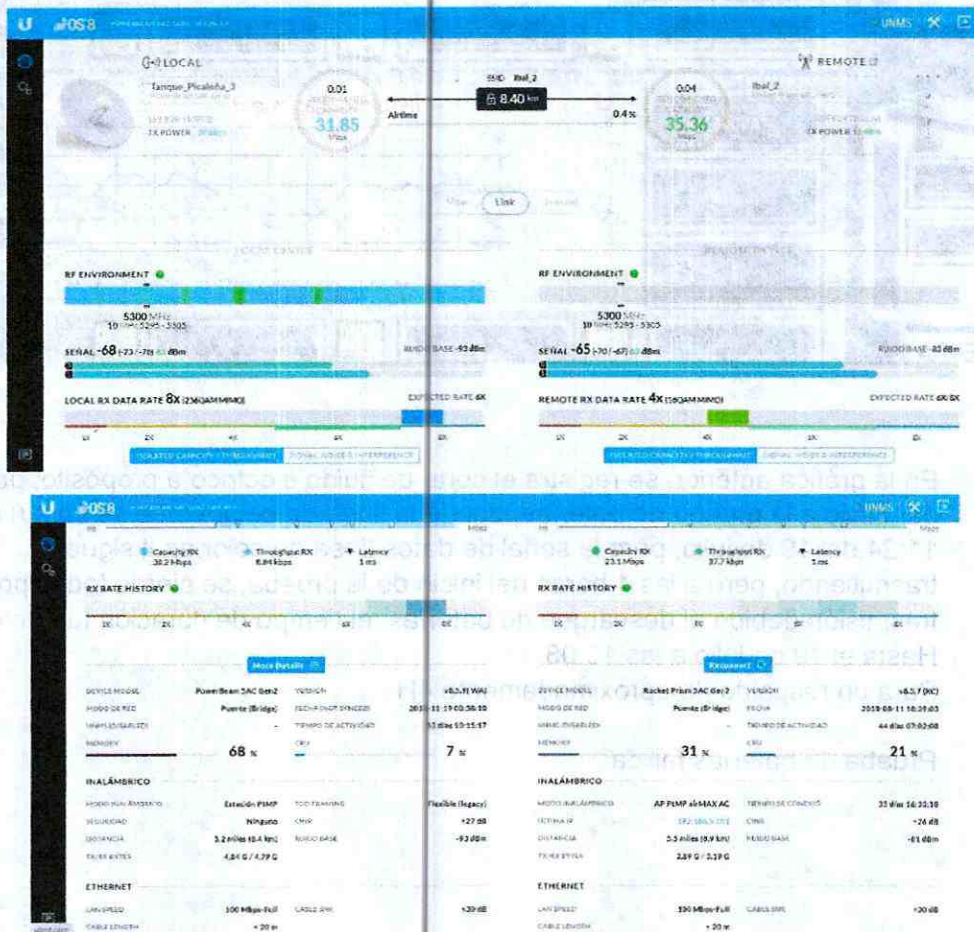
- INFORME DE ESPECTRO DE COMUNICACIÓN

El radio del tanque Picalaña, es direccionado a la torre sectorial la cascada, a una distancia de 8,4 km, Ruido en espectro -68dbm, en perfecto estado, Con un TX RATE transmisión de 8X 256QAM y un RX recepción de 4X 16QAM perfectas condiciones.

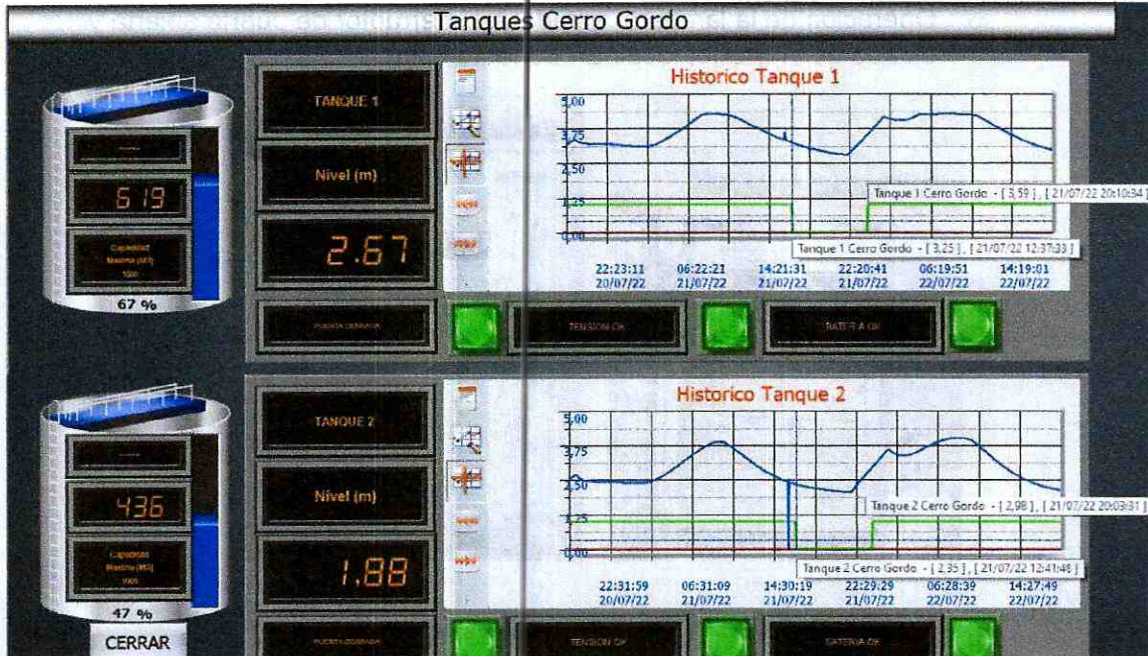
En la gráfica anterior, se registra el corte de fluido eléctrico a propósito, para dar inicio a la prueba de baterías, donde la línea de color verde se va a 0 a las 12:37 del 21 de julio, la señal de datos línea de color azul sigue transmitiendo sin problemas gracias al respaldo de las baterías. Hasta el día 21 de julio a las 20:10.

Para un respaldo de aproximadamente 8 H

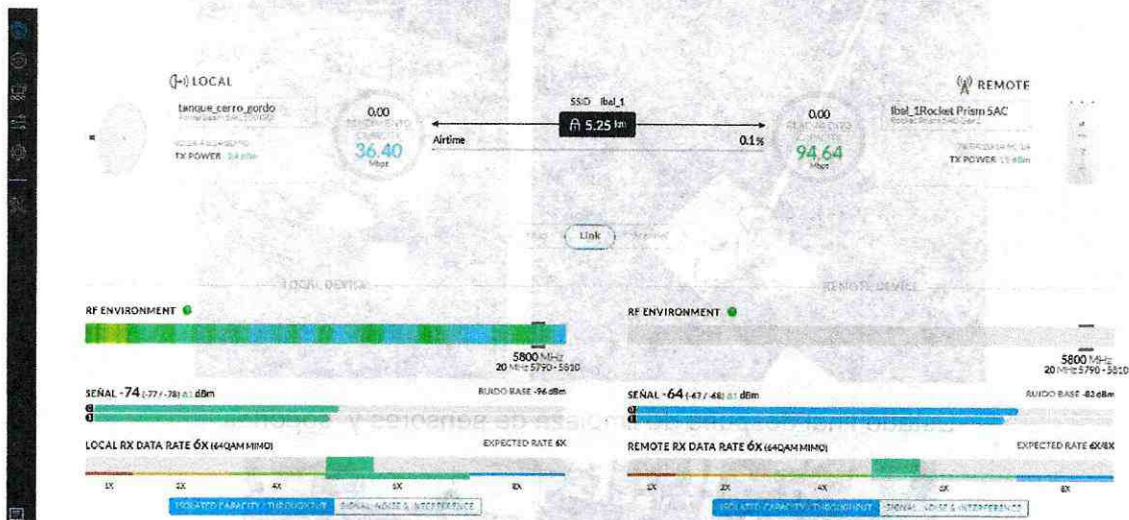
INFORME DE ESPECTRO DE COMUNICACIÓN

El radio del tanque cerro gordo, es direccionado a la torre sectorial la cascada, a una distancia de 5.25 km, Ruido en espectro -66dbm, en perfecto estado, Con un TX RATE transmisión de 8X 256QAM y un RX recepción de 6X 64QAM perfectas condiciones.

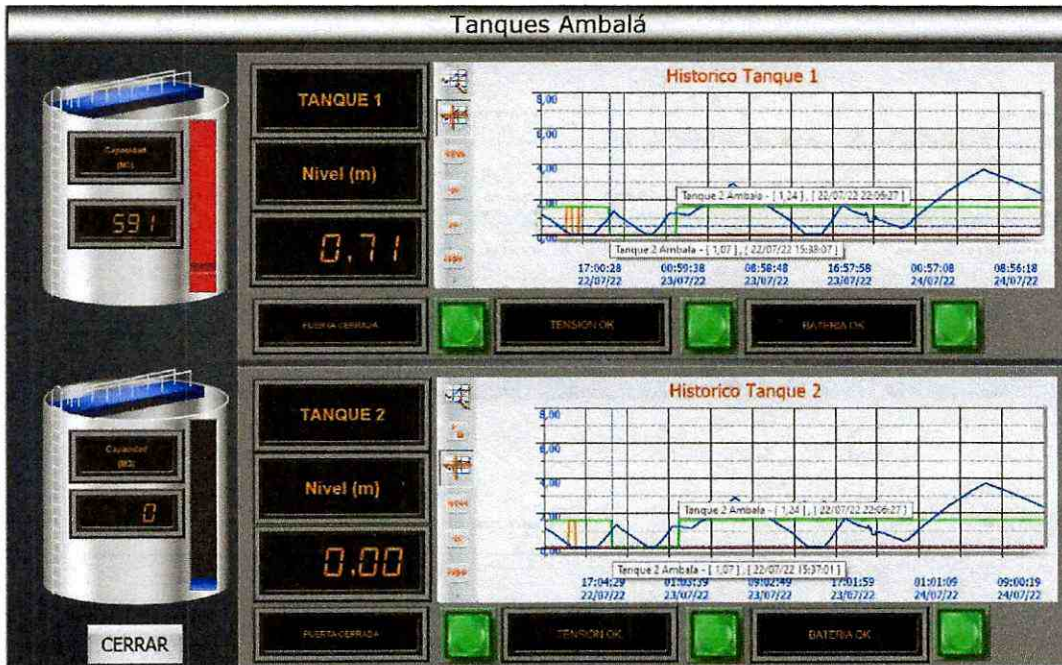
En la gráfica anterior, se registra el corte de fluido eléctrico a propósito, para dar inicio a la prueba de baterías, donde la línea de color verde se va a 0 a las 15:01 del 19 de julio, pero la señal de datos línea de color azul sigue transmitiendo sin problemas gracias al respaldo de las baterías. Hasta el 21 de julio a las 14:45

Para un respaldo de aproximadamente 48H

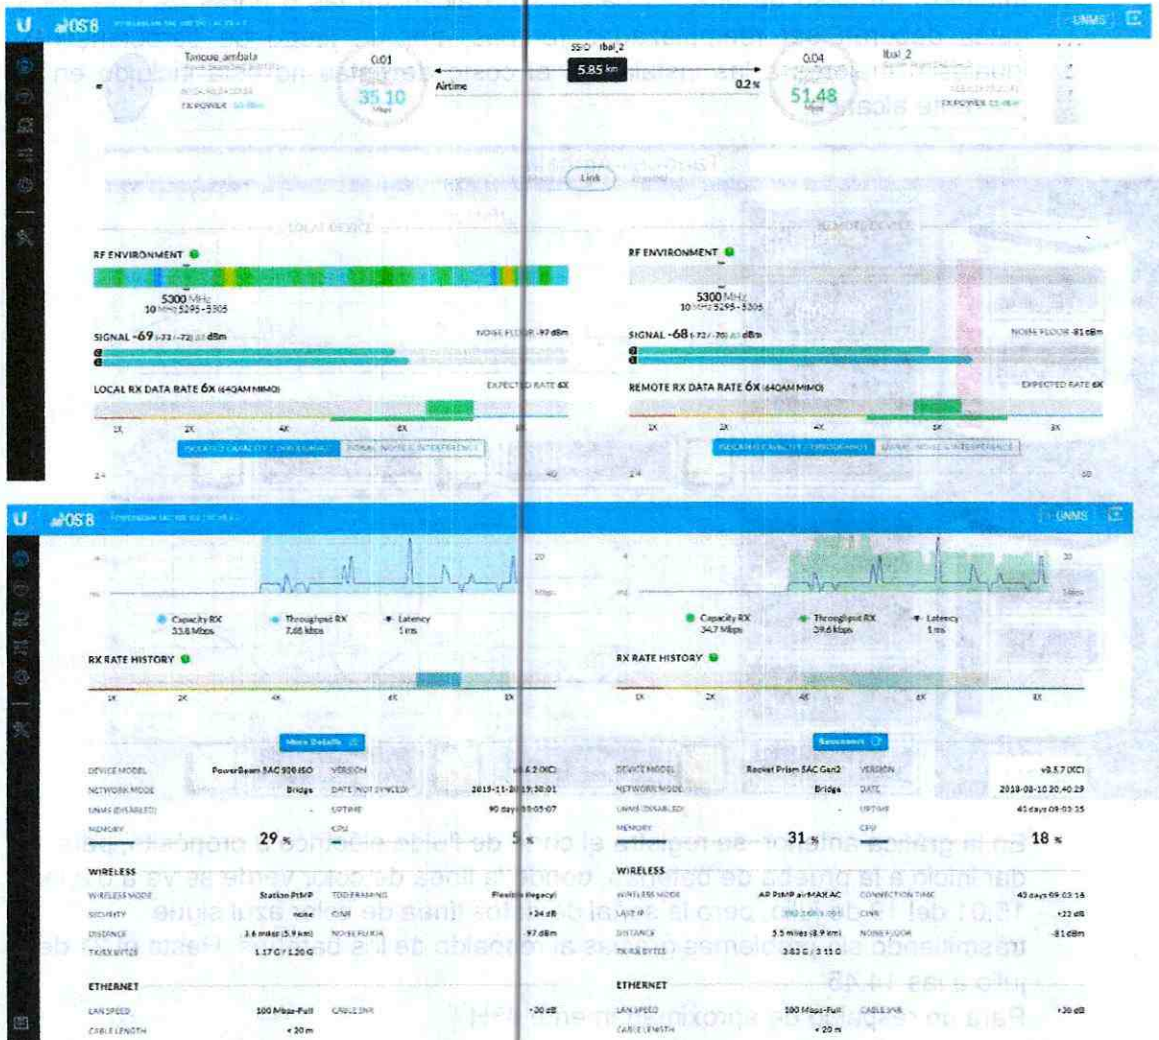
INFORME DE ESPECTRO DE COMUNICACIÓN

El radio del tanque Ambalá, es direccionado a la torre sectorial la cascada, a una distancia de 5.85 km, Ruido en espectro -66dbm, en perfecto estado, Con un TX RATE transmisión de 6X 64QAM y un RX recepción de 6X 64QAM perfectas condiciones.

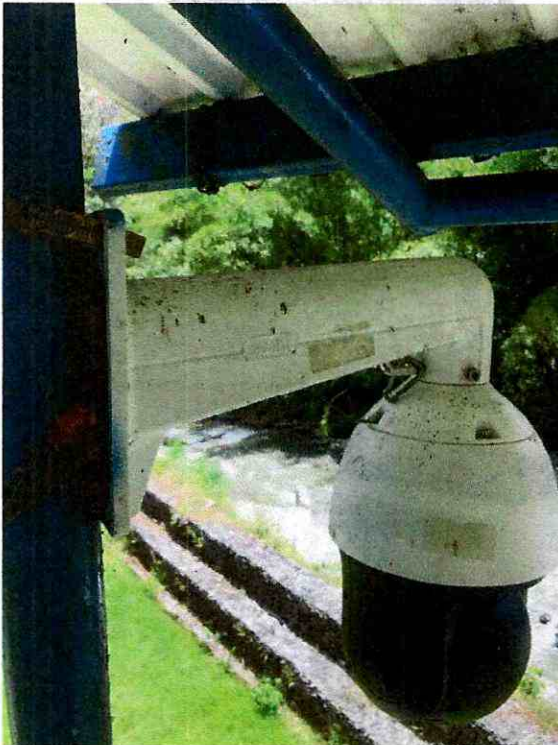
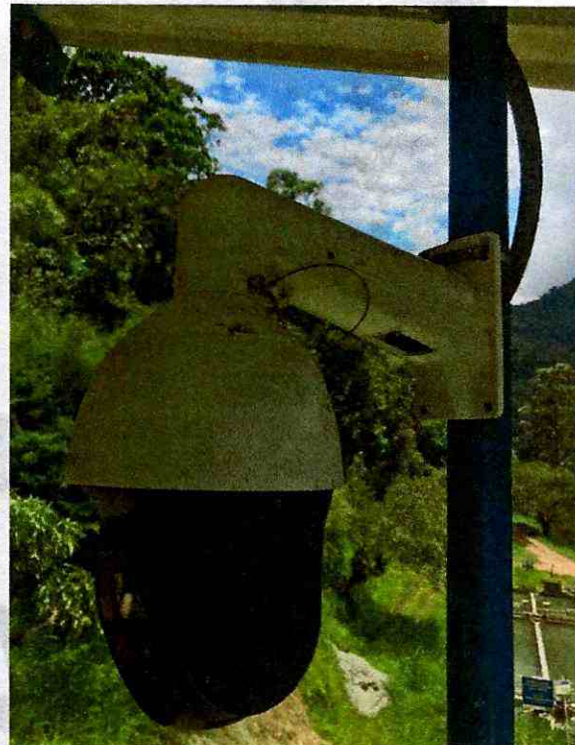
Antes.

Se realiza mantenimiento y limpieza a la cámara PTZ, la cual se evidencia suciedad, nido de insectos, rastros de telaraña, y demás. Se procede a desconectar y al desmonte de la base y cámara, se realiza limpieza total de la cámara y respectiva fumigación para evitar plagas y en caso tal, daño de cableado u/o equipos.

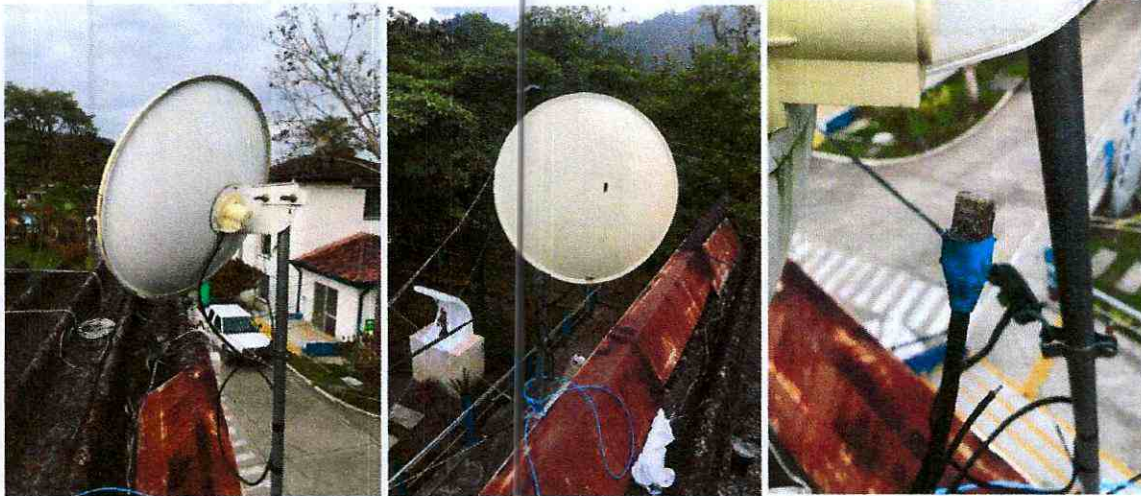
Antena que recibe repetidora la cascada (antes)

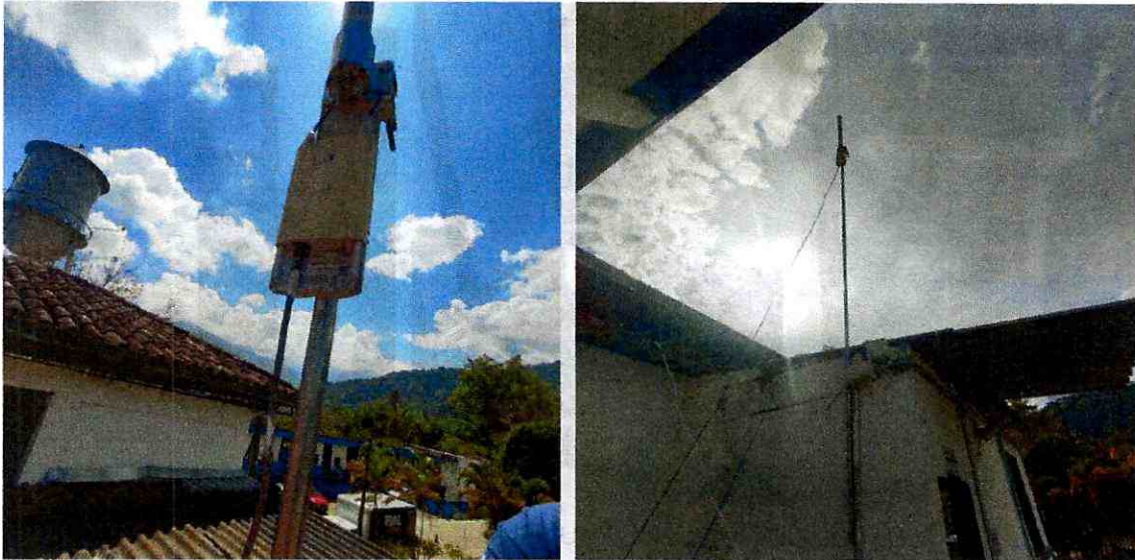
Antena que recibe ciudad

Se realiza limpieza para antena 360 y cambio de base para ganar altura y así mejorar enlace de comunicación

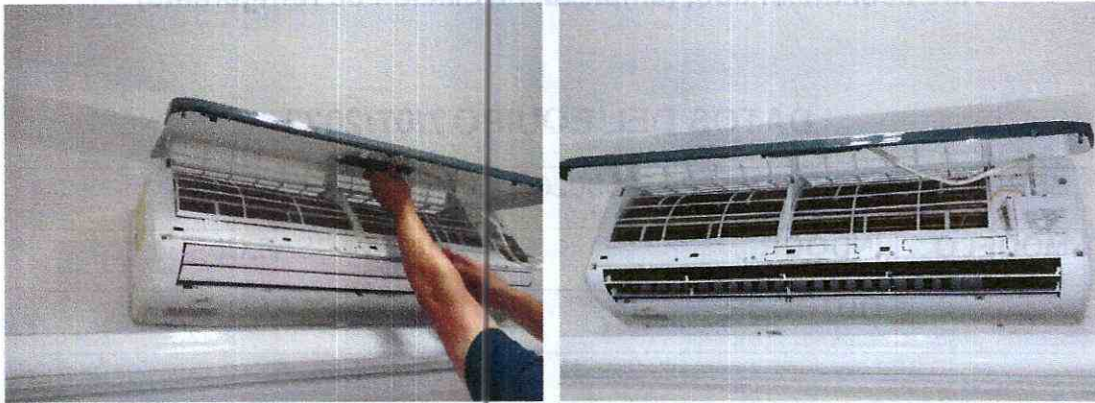
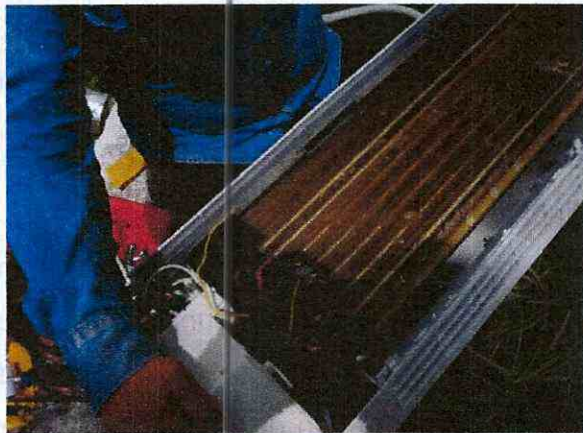
Mantenimiento aire acondicionado

- Se realizaron chequeos de presión R410A Resultados promedios con manómetros de 125.0Psi/1.800Kg.
- Los análisis de consumos de voltaje están estables sobre 208v-215v/60Hz y Amperaje sobre 10.6A-12.8A/2.800w, análisis realizados con pinza volti-amperimetrica.

- Se revisó la capacitancia del capacitor del equipo, no arroja fluctuación y se mantiene dentro del rango de 45uF
- Puesta en marcha.
- Por último, se tomaron los análisis de temperaturas sobre área y salida con termómetro digital RI, donde la temperatura mínima obtenida es 4.8 °C/ 4'.
