DOCUMENTOS ACTA 2 CONT 094-22 COSORCIO MEDICION Y CONTROL

REF: ENVIO SOPORTES PARA TRAMITE DE CUENTA DEL CONTRATO N° 094 de 2022.

ACTA PARCIAL No. 2
SISTEMA INTEGRADO DE GESTIÓN

Contrato No.	094 DE 2022		
Objeto	"CONTRATAR LA OPTIMIZACIÓN DEL SISTEMA DE TELEMETRÍA IMPLEMENTADO EN LA EMPRESA IBAGUEREÑA DE ACUEDUCTO Y ALCANTARILLADO IBAL, A TRAVÉS DEL MANTENIMIENTO PREVENTIVO, SUMINISTRO DE EQUIPOS Y SERVICIO DE CANAL DE COMUNICACIONES REQUERIDO PARA SU OPTIMO FUNCIONAMIENTO"		
Valor total	\$714.761.520		
Contratista	CONSORCIO MEDICION Y CONTROL		
Supervisor	CARLOS ANDRES CAMACHO JOHN JAIRO BUSTOS GOMEZ		
Fecha de Inicio	29 DE JUNIO DE 2022		
Fecha de terminación	28 DE JUNIO DE 2023		
Plazo de Ejecución	12 MESES		
FECHA DE ELABORACIÓN DEL ACTA PARCIAL,	Año	Mes	Día
	2023	03	6
En la ciudad de Ibagué, en la fecha antes indicada, contratista y supervisor suscriben la presente Acta Parcial No. 2 del contrato antes identificado. Para completar y soportar los trámites necesarios para su correspondiente pago			
Periodo informado	9 de Diciembre de 2022 al 28 de febrero de 2023		
Informe de las actividades desarrolladas y avaladas por el supervisor	<ol style="list-style-type: none"> 1. Mant

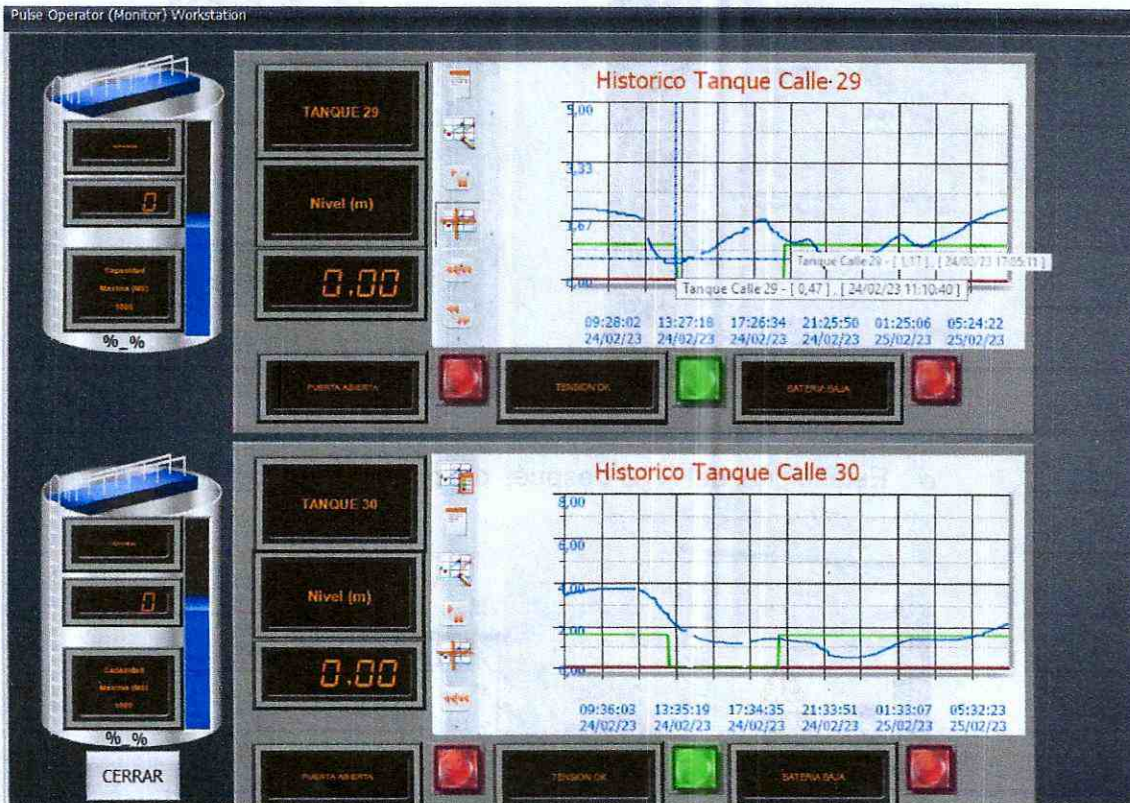
En la gráfica anterior, se registra el corte de fluido eléctrico a propósito, para dar inicio a la prueba de baterías, donde la línea de color verde se va a 0, a las 11:10 am del 24 de febrero, pero la señal de datos línea de color azul sigue transmitiendo sin problemas gracias al respaldo de las baterías. Hasta el 24 de febrero a las 17:05 pm

Para un respaldo de aproximadamente 6 H

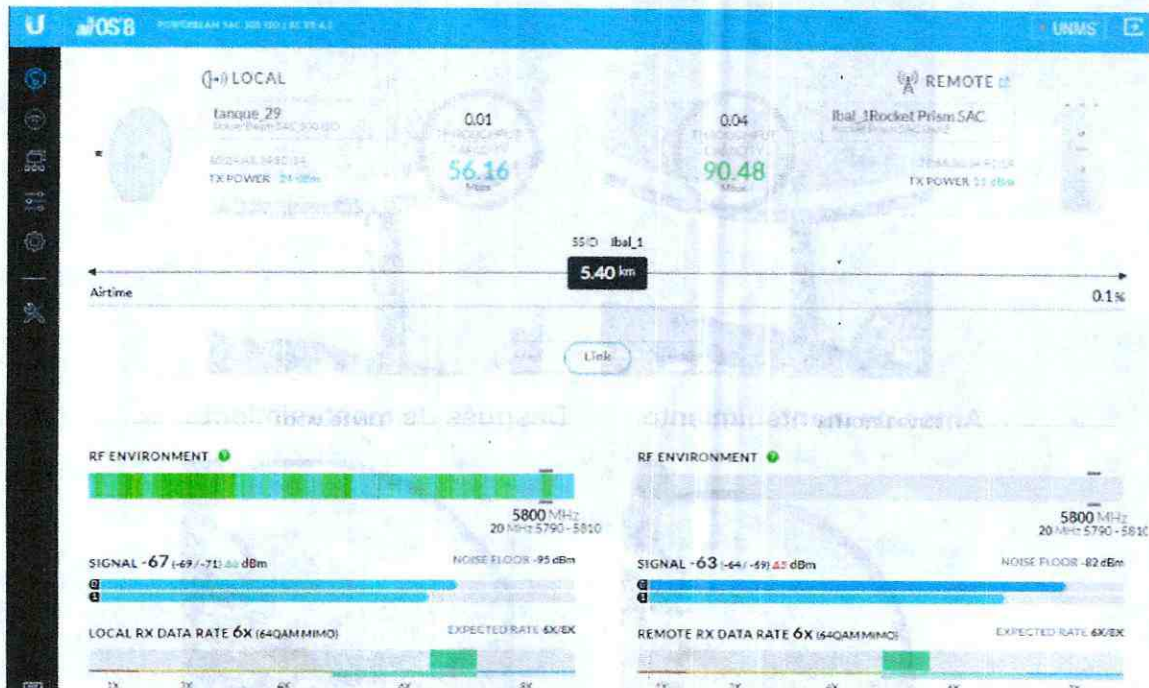
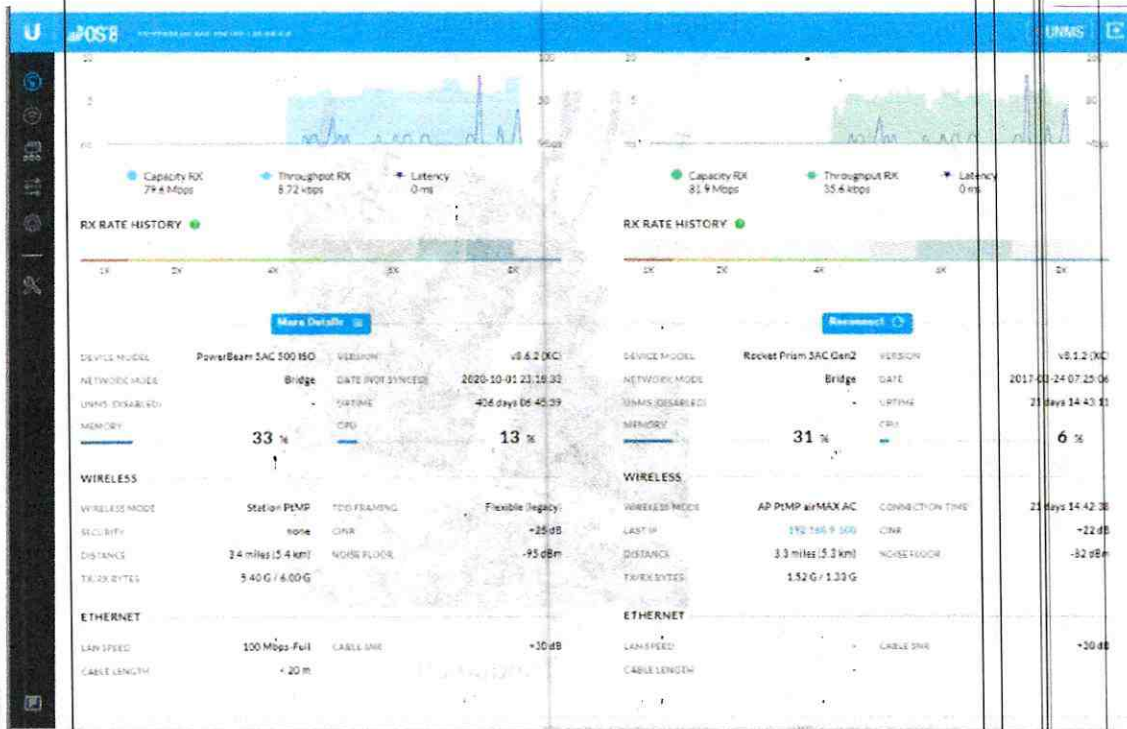
INFORME DE ESPECTRO DE COMUNICACIÓN

El radio del tanque 29-30, es direccionado a la torre sectorial la cascada, a una distancia de 5.40 km,

Ruido en espectro -66dbm, en perfecto estado,

Con un TX RATE transmisión de 8X 256QAM y un RX recepción de 6X 64QAM perfectas condiciones.

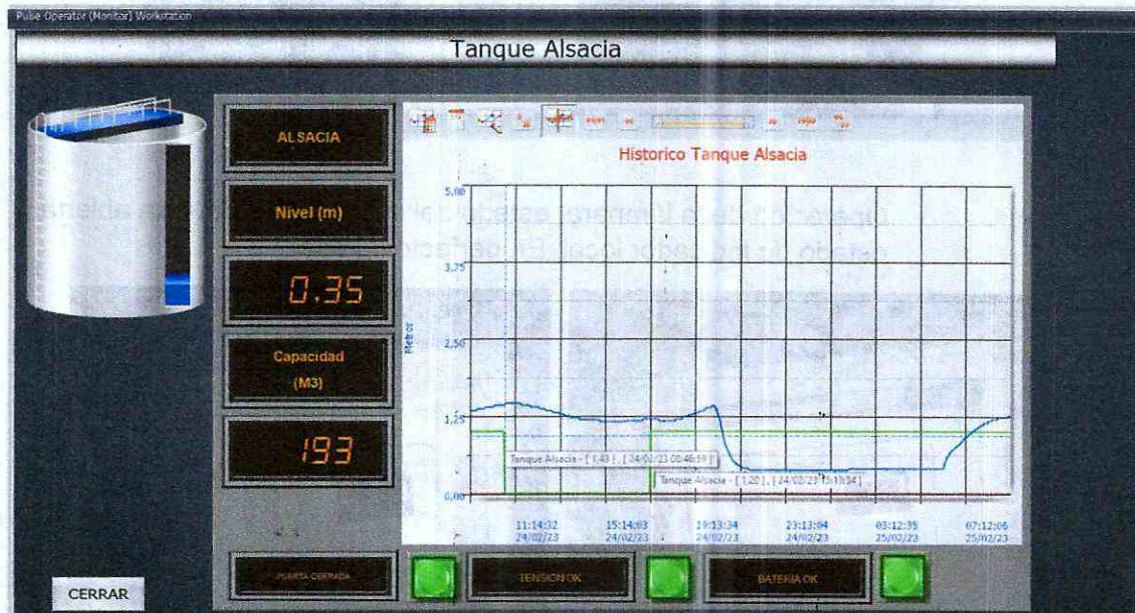
En la gráfica anterior, se registra el corte de fluido eléctrico a propósito, para dar inicio a la prueba de baterías, donde la línea de color verde se va a 0 a las 8:46 am del 24 de febrero, pero la señal de datos línea de color azul sigue transmitiendo sin problemas gracias al respaldo de las baterías. Hasta el 24 de febrero a las 15:13
 Para un respaldo de aproximadamente 7 horas 40 minutos

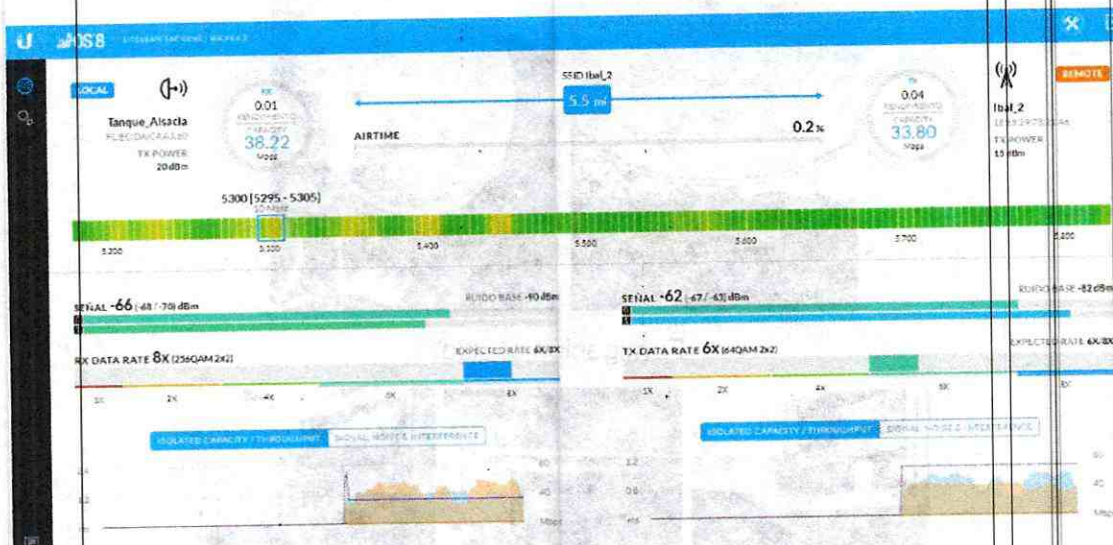
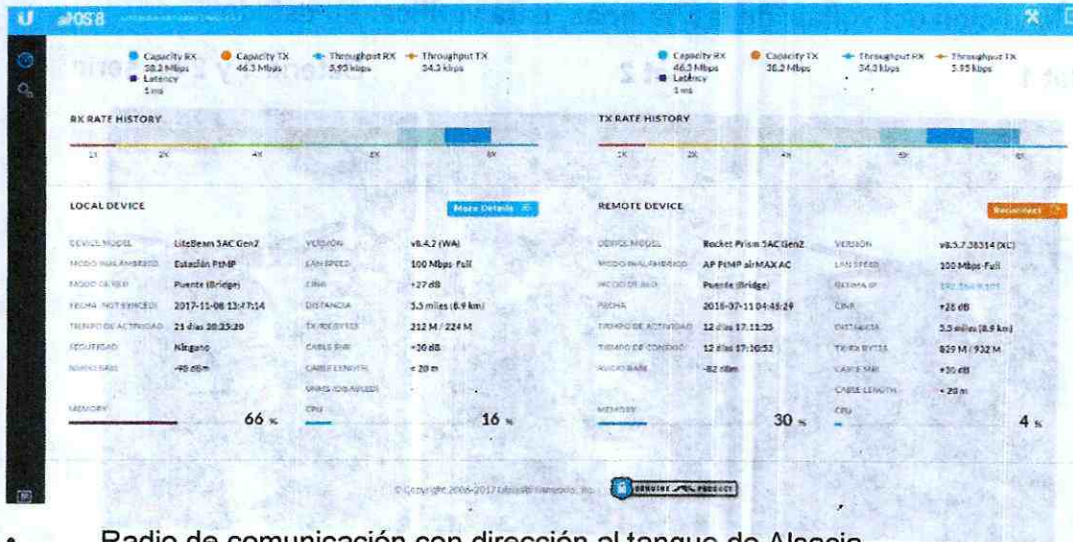
El radio del tanque Alsacia, es direccionado a la torre sectorial la cascada, a una distancia de 5.5 km,
 Ruido en espectro -66dbm, en perfecto estado,
 Con un TX RATE transmisión de 8X 256QAM y un RX recepción de 6X 64QAM perfectas condiciones.

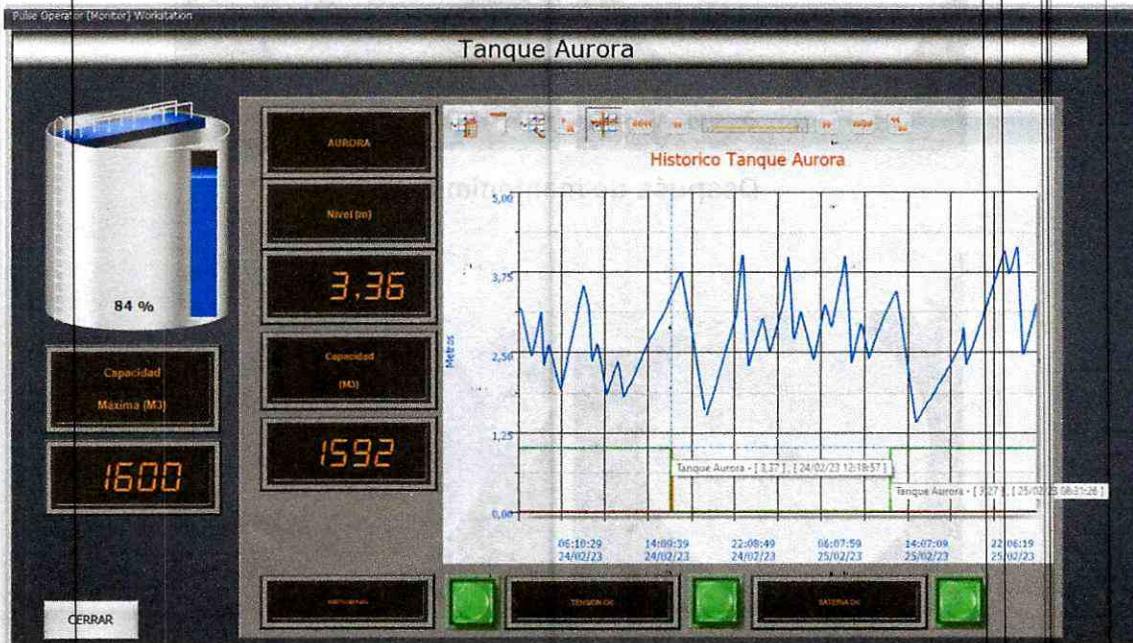
En la gráfica anterior, se registra el corte de fluido eléctrico a propósito, para dar inicio a la prueba de baterías, donde la línea de color verde se va a 0 a las 12:18 am del 24 de febrero, pero la señal de datos línea de color azul sigue transmitiendo sin problemas gracias al respaldo de las baterías. Hasta el 25 de febrero a las 8:31 am

Para un respaldo de aproximadamente 20 horas

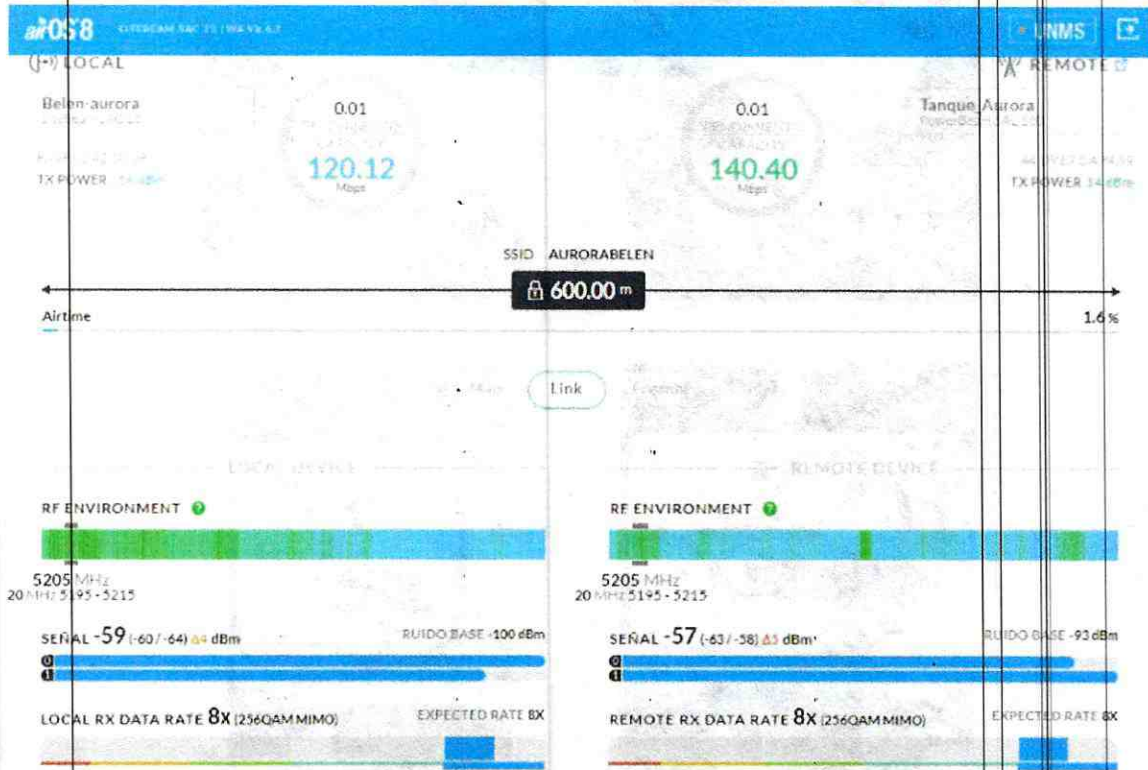
El radio del tanque Aurora, es direccionado a la torre sectorial la cascada, a una distancia de 5.5 km,
 Ruido en espectro -66dbm, en perfecto estado,
 Con un TX RATE transmisión de 8X 256QAM y un RX recepción de 6X 64QAM perfectas condiciones.

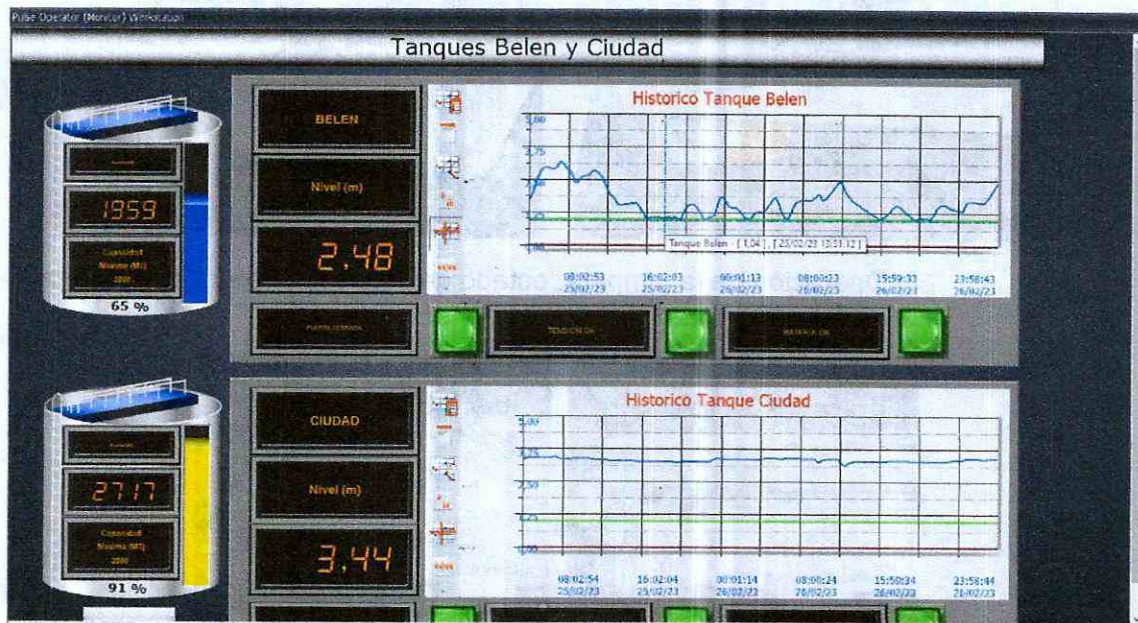
Medición de baterías no aplica porque no tenemos baterías en el sitio.

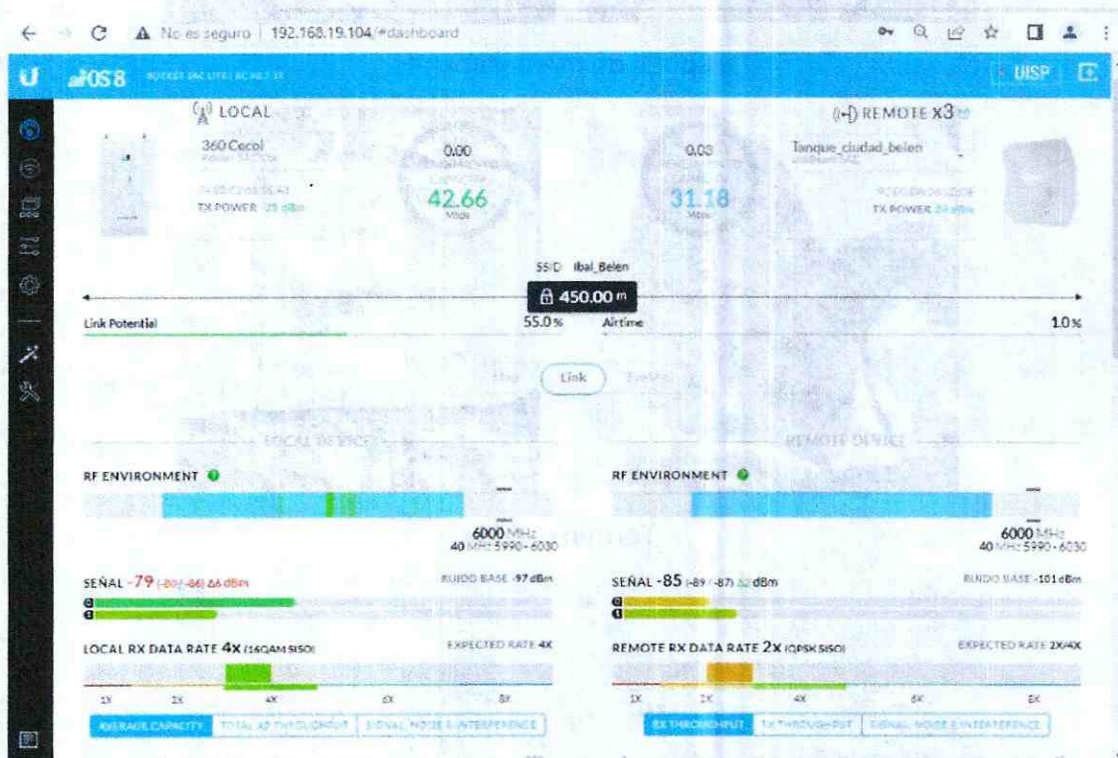
- INFORME DE ESPECTRO DE COMUNICACIÓN

El radio del tanque Belen y Ciudad, es direccionado a la antena 360 instalada adrente del ibal , a una distancia de 450 m, Ruido en espectro -66dbm, en perfecto estado, Con un TX RATE transmisión de 4X 16AM y un RX recepción de 2x 64QAM perfectas condiciones.

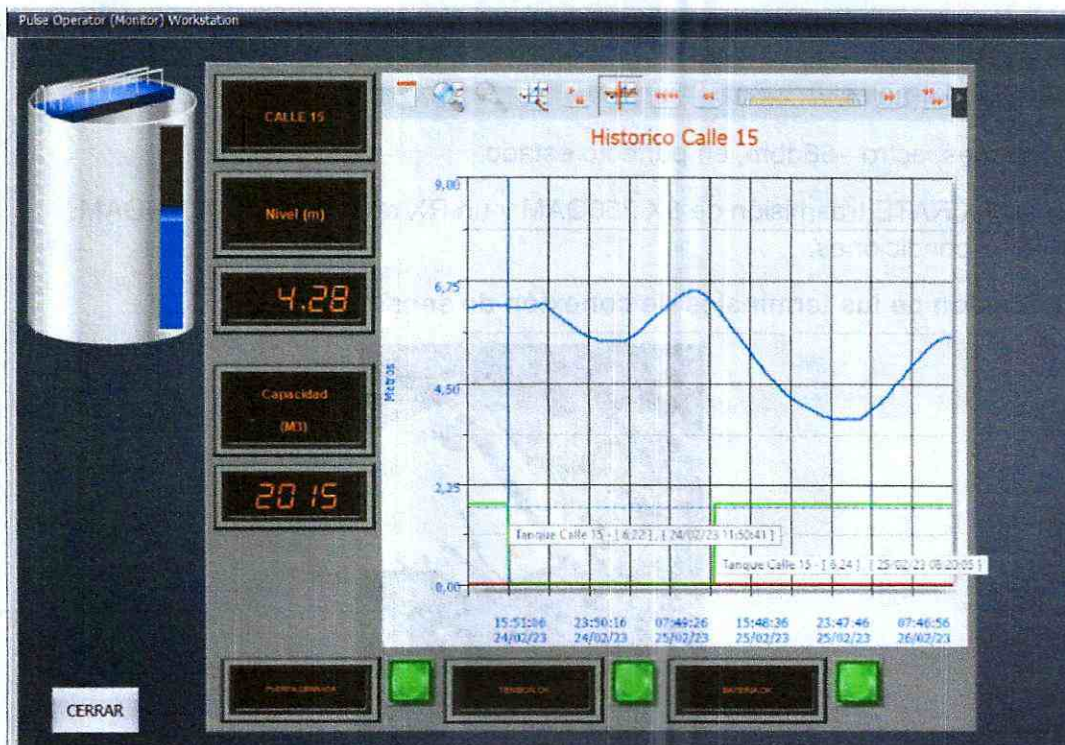
En la gráfica anterior, se registra el corte de fluido eléctrico a propósito, para dar inicio a la prueba de baterías, donde la línea de color verde se va a 0 a las 11:50 am del 24 de febrero, pero la señal de datos línea de color azul sigue transmitiendo sin problemas gracias al respaldo de las baterías. Hasta el 25 de febrero a las 8:20 am

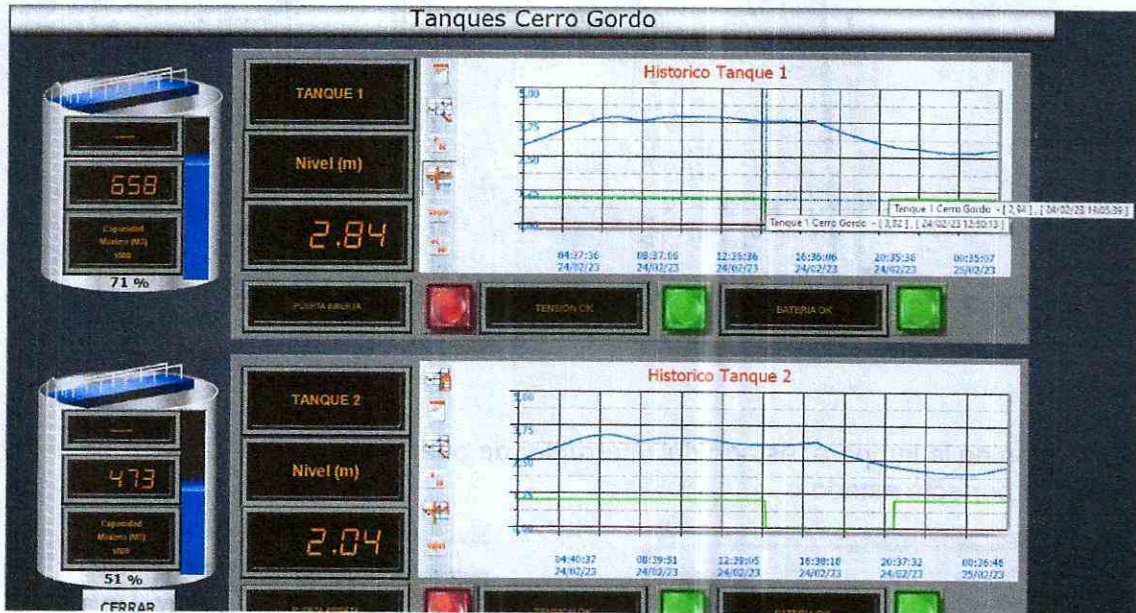
En la gráfica anterior, se registra el corte de fluido eléctrico a propósito, para dar inicio a la prueba de baterías, donde la línea de color verde se va a 0 a las 12:50pm del 24 de febrero, la señal de datos línea de color azul sigue transmitiendo sin problemas gracias al respaldo de las baterías. Hasta el día 24 de febrero a las 19:05.

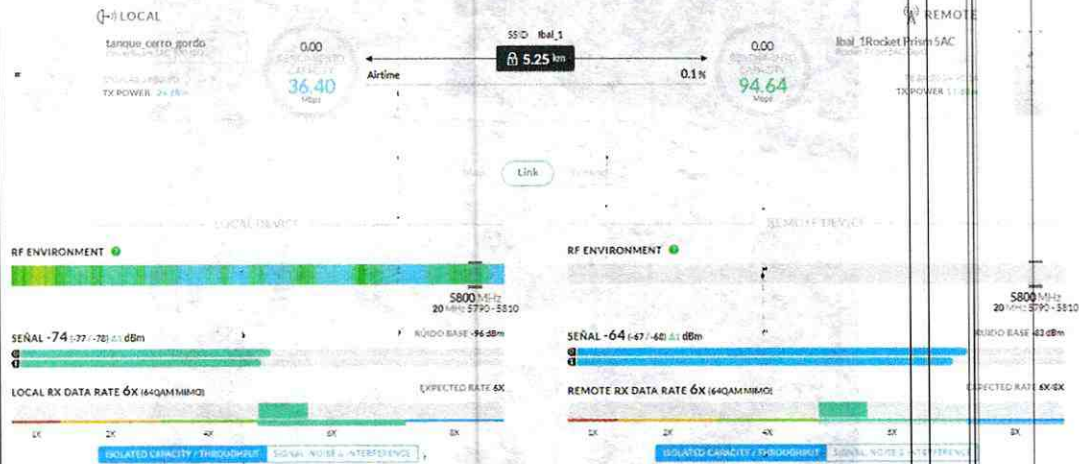
INFORME DE ESPECTRO DE COMUNICACIÓN

El radio del tanque cerro gordo, es direccionado a la torre sectorial la cascada, a una distancia de 5.25 km, Ruido en espectro -66dbm, en perfecto estado, Con un TX RATE transmisión de 8X 256QAM y un RX recepción de 6X 64QAM perfectas condiciones.

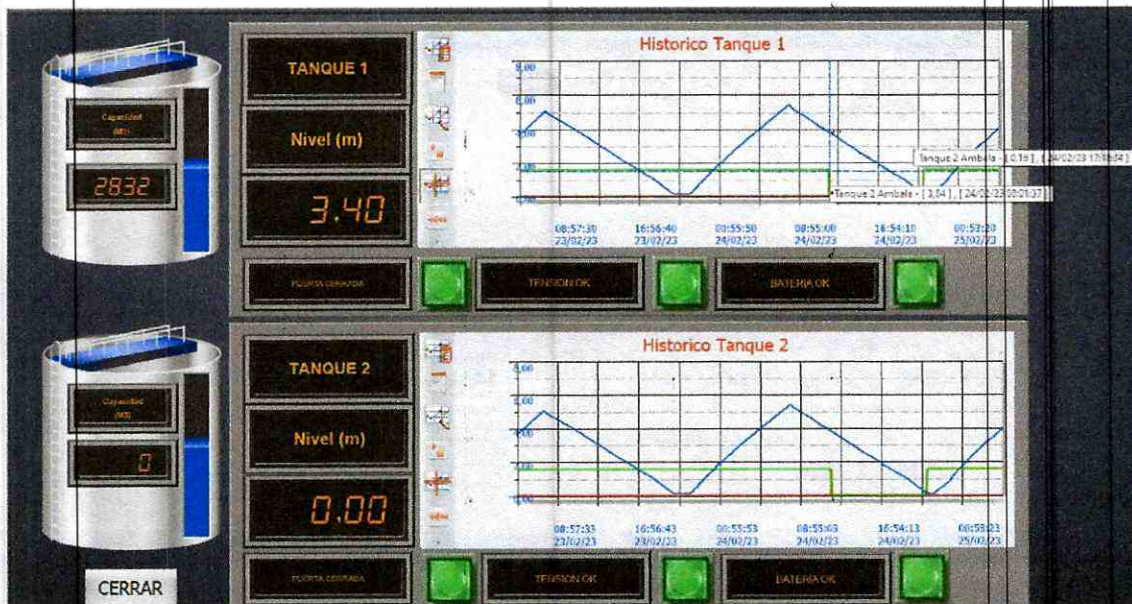
En la gráfica anterior, se registra el corte de fluido eléctrico a propósito, para dar inicio a la prueba de baterías, donde la línea de color verde se va a 0 a las 8:01 del 24 de febrero, pero la señal de datos línea de color azul sigue transmitiendo sin problemas gracias al respaldo de las baterías. Hasta el 24 de febrero a las 17:18
 Para un respaldo de aproximadamente 9 H

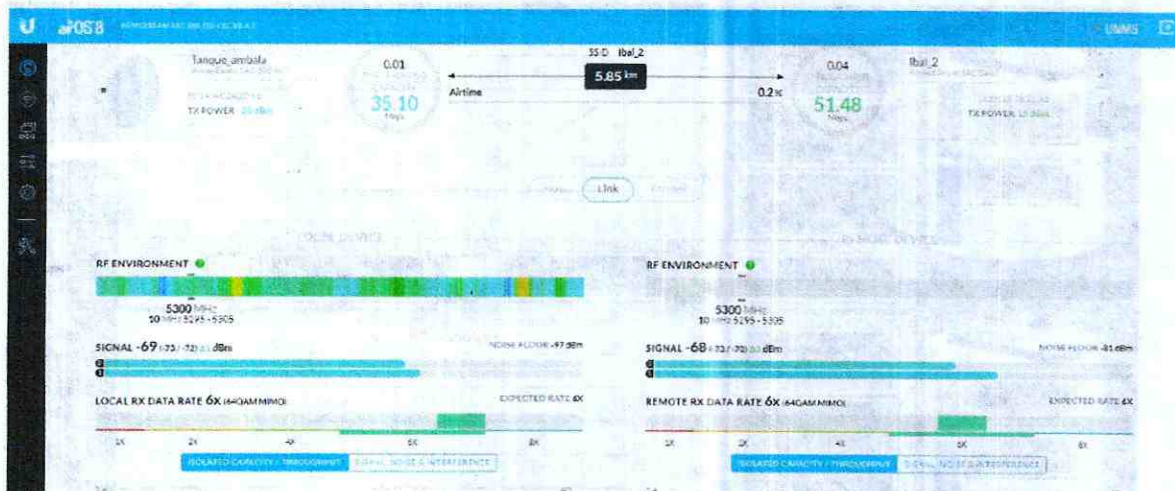
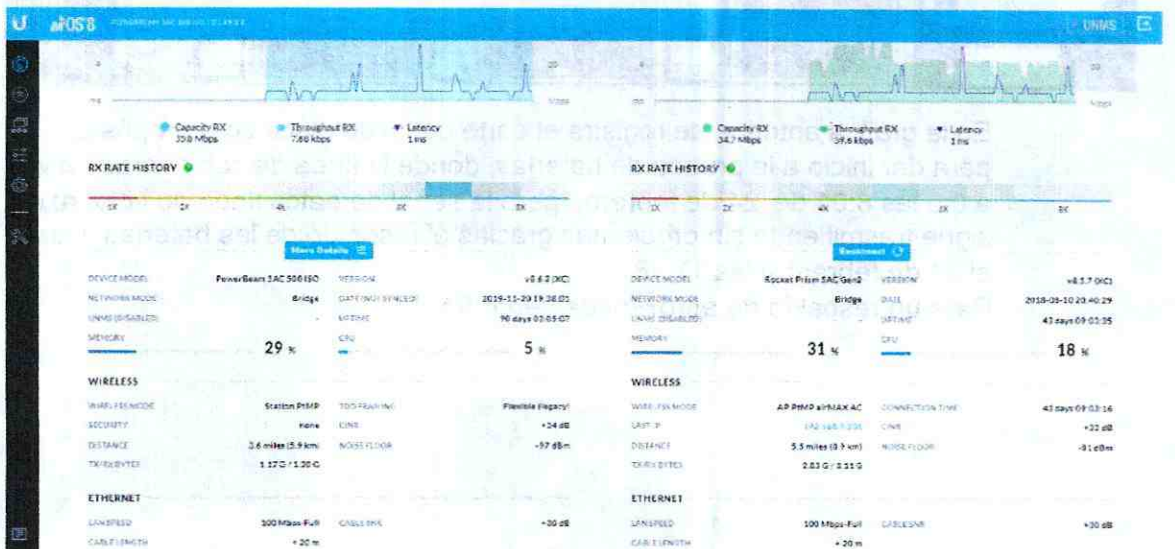
- INFORME DE ESPECTRO DE COMUNICACIÓN

El radio del tanque Ambalá, es direccionado a la torre sectorial la cascada, a una distancia de 5.85 km,
Ruido en espectro -66dbm, en perfecto estado,
Con un TX RATE transmisión de 6X 64QAM y un RX recepción de 6X 64QAM perfectas condiciones.

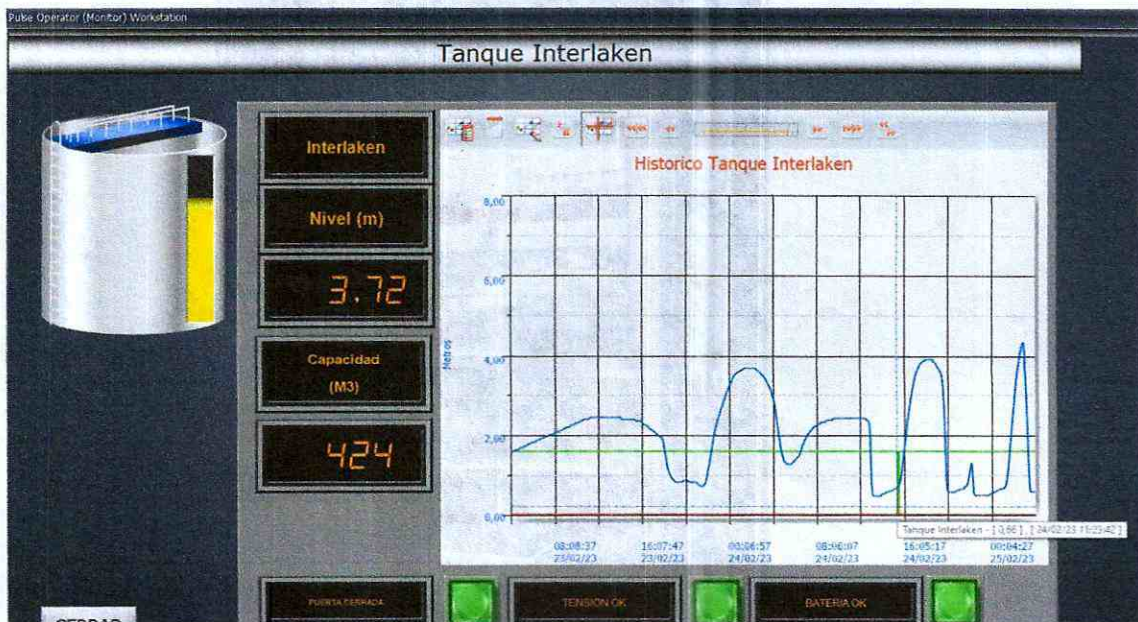
Medición de baterías, no aplica porque no dura 4 minutos la prueba. Hay que cambiarlas

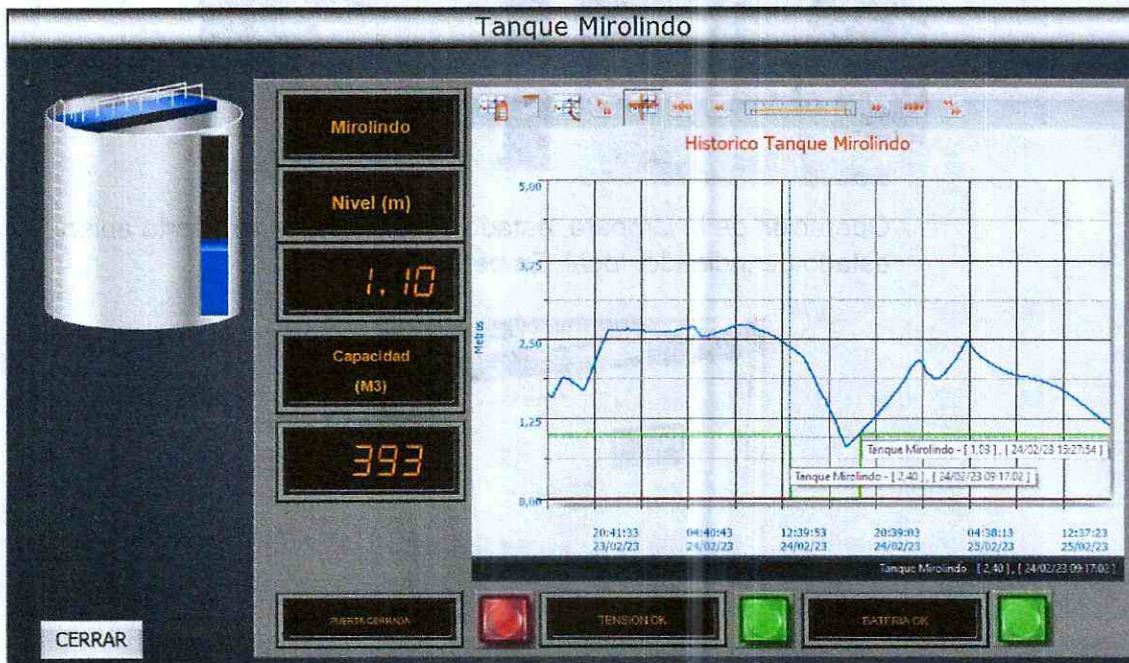
En la gráfica anterior, se registra el corte de fluido eléctrico a propósito, para dar inicio a la prueba de baterías, donde la línea de color verde se va a 0 a las 9:17am del 24 de febrero, pero la señal de datos línea de color azul sigue transmitiendo sin problemas gracias al respaldo de las baterías. Hasta el 24 de febrero a las 15:27

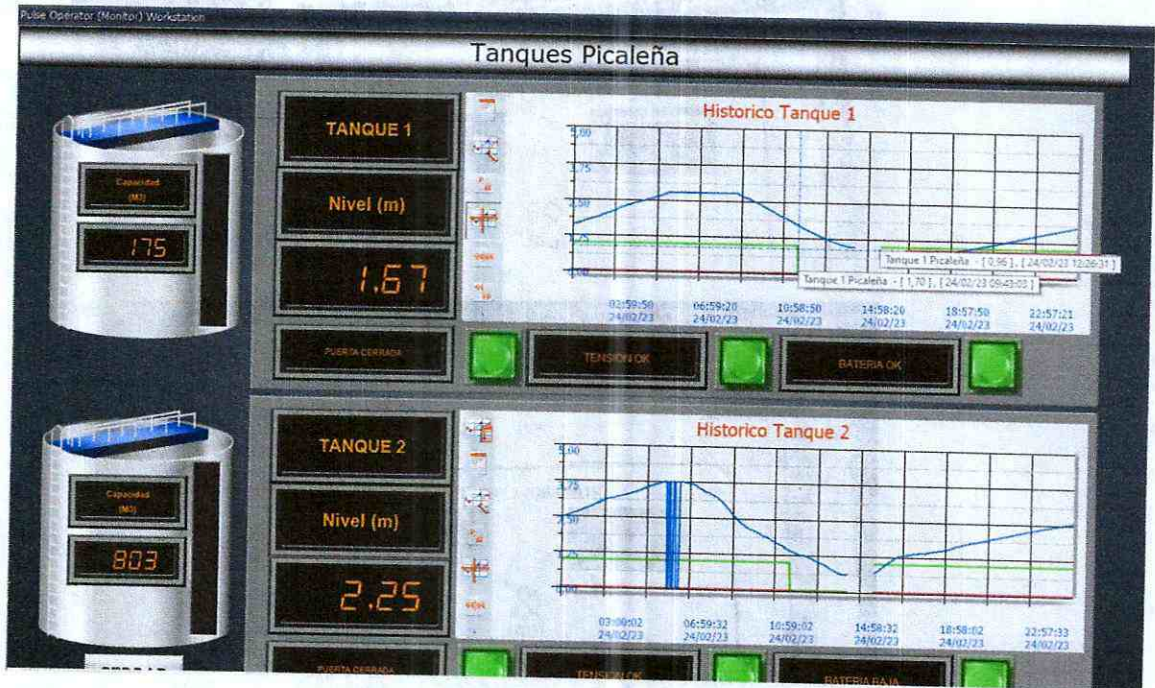
En la gráfica anterior, se registra el corte de fluido eléctrico a propósito, para dar inicio a la prueba de baterías, donde la línea de color verde se va a 0 a las 9:46 am del 24 de febrero, pero la señal de datos línea de color azul sigue hasta que se agotan las baterías respaldo de las baterías. Hasta el 24 de febrero a las 12:36 pm
