## DOCUMENTOS ACTA 01 CONT 094-22 CONSORCIO MEDICIÓN Y CONTROL

## INFORME DE ENTREGA 1

**Objeto:** Contratar la optimización del sistema de telemetría implementado en la empresa ibaguereña de acueducto y alcantarillado IBAL, a través del mantenimiento preventivo, suministro de equipos y servicio de canal de comunicaciones requerido para su óptimo funcionamiento

**1.1 Mantenimiento a las 11 RTUs:** se realizara tres (3) mantenimientos a cada RTUs, durante la vigencia del contrato, en la que se realizaran las siguientes actividades en el tanque Alsacia :

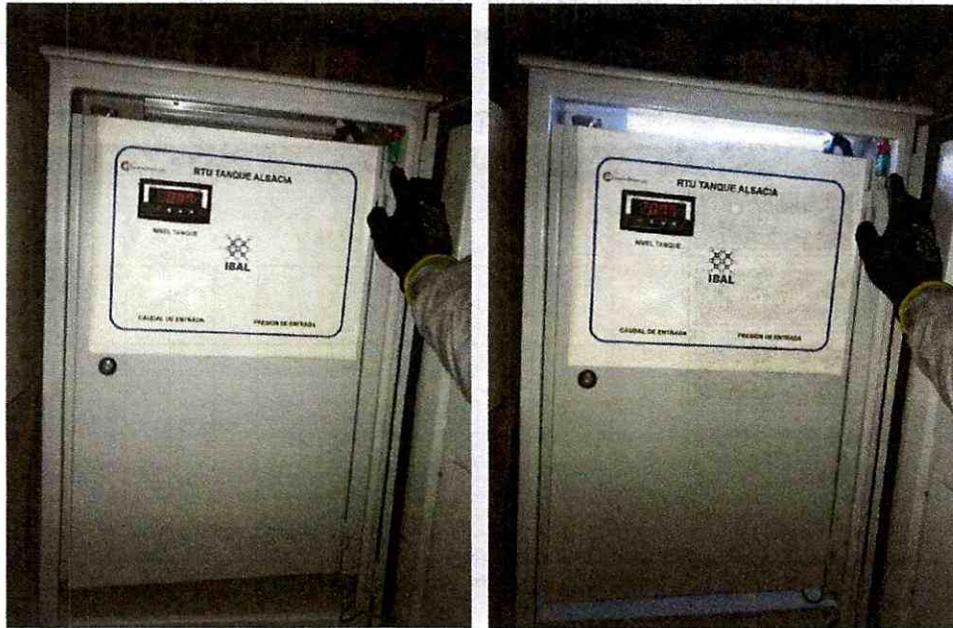
- o Operación de la lámpara, estado del interruptor de puerta abierta y estado de indicador local. En perfecto estado

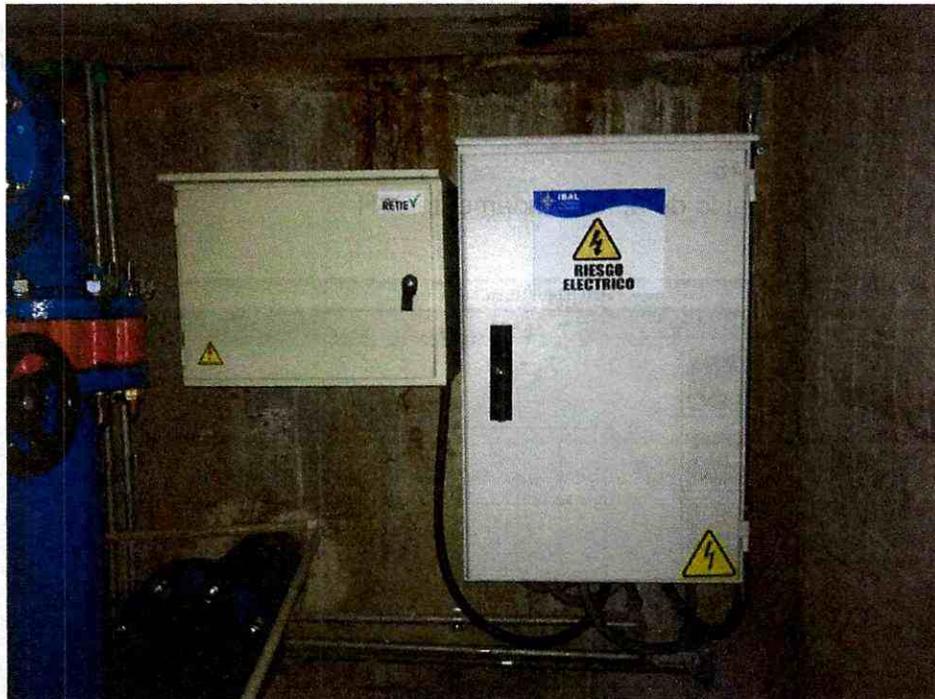
- o Estado final del RTU después del mantenimiento y limpieza

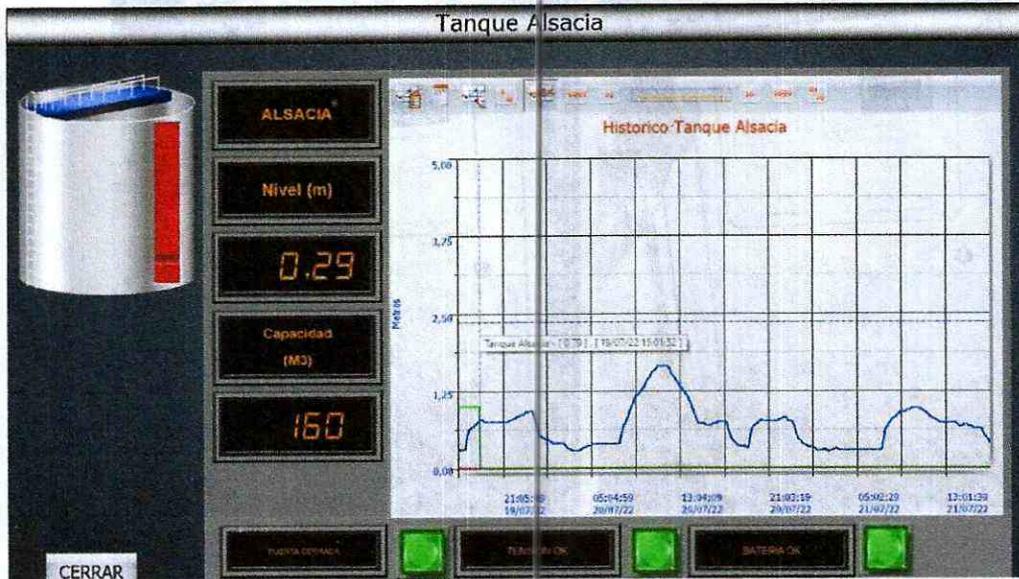
En la gráfica anterior, se registra el corte de fluido eléctrico a propósito, para dar inicio a la prueba de baterías, donde la línea de color verde se va a 0 a las 15:01 del 19 de julio, pero la señal de datos línea de color azul sigue transmitiendo sin problemas gracias al respaldo de las baterías. Hasta el 21 de julio a las 14:45

Para un respaldo de aproximadamente 48H

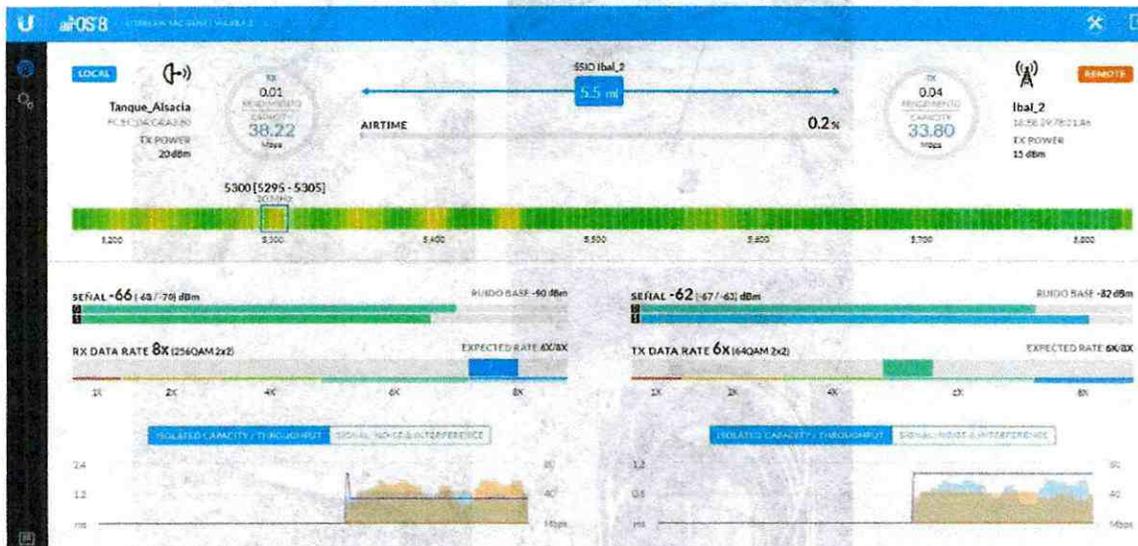
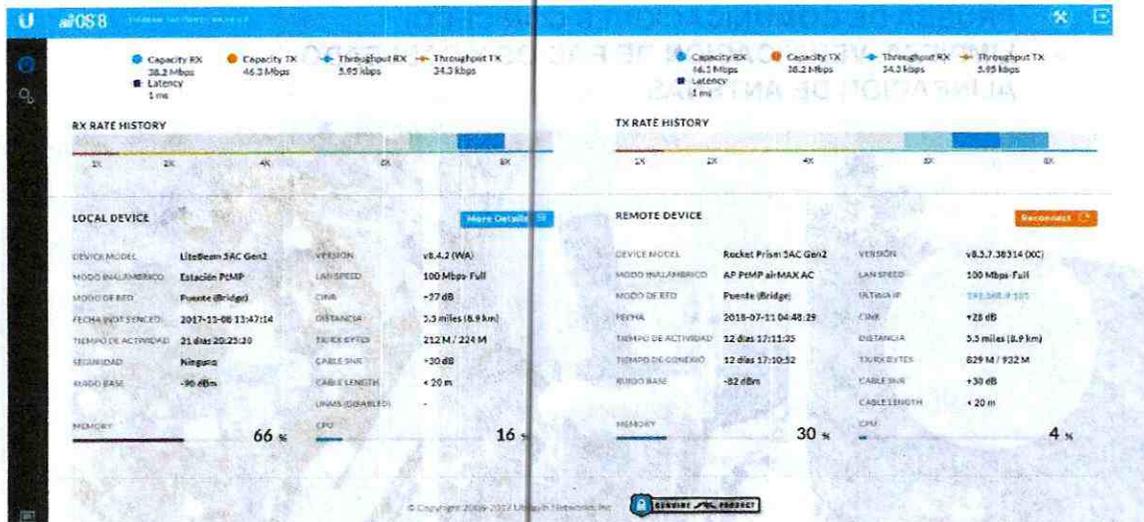
El radio del tanque Alsacia con dirección IP del radio **192.168.9.115**, es direccionado a la torre sectorial la cascada, a una distancia de 5.5 km, Ruido en espectro -66dbm, en perfecto estado, Con un TX RATE transmisión de 8X 256QAM y un RX recepción de 6X 64QAM perfectas condiciones.

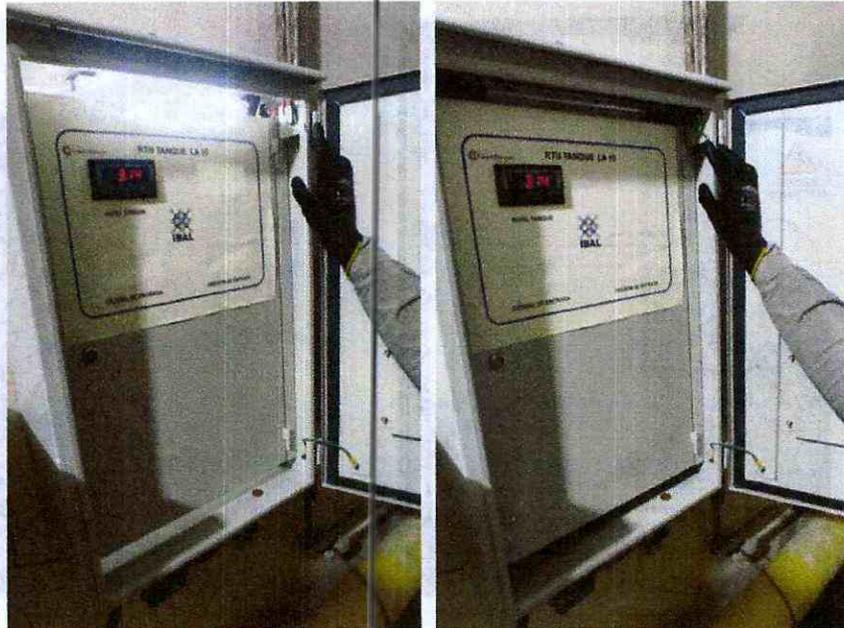
- o Operación de la lámpara, estado del interruptor de puerta abierta y estado de indicador local. En perfecto estado

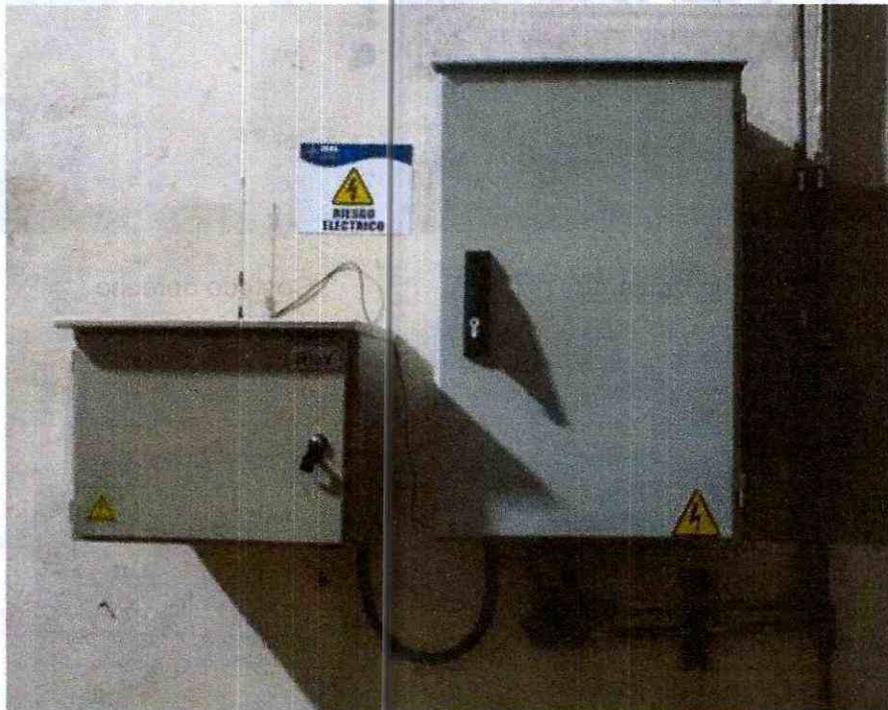
- o Estado final del RTU después del mantenimiento y limpieza

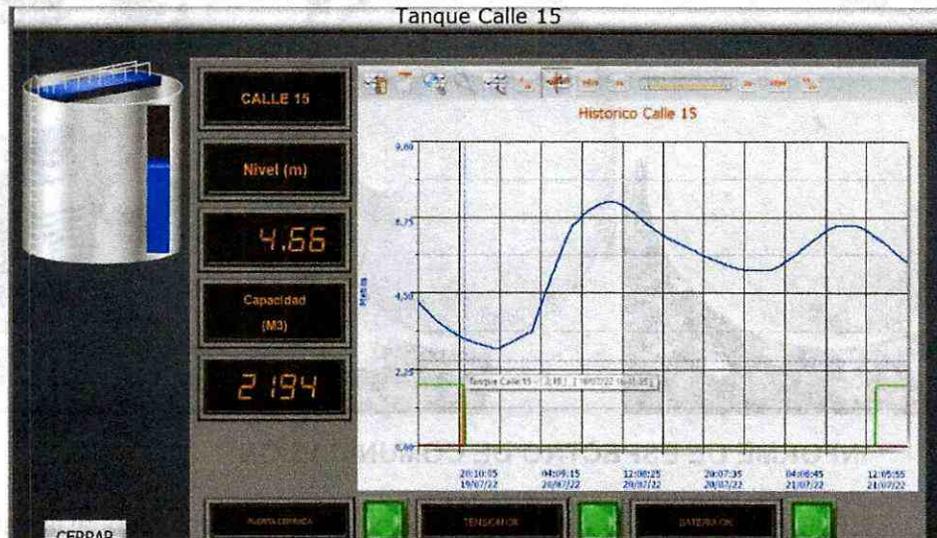
En la gráfica anterior, se registra el corte de fluido eléctrico a propósito, para dar inicio a la prueba de baterías, donde la línea de color verde se va a 0, a las 16:50 del 19 de julio, pero la señal de datos línea de color azul sigue transmitiendo sin problemas gracias al respaldo de las baterías. Hasta el 21 de julio a las 9:00.

Para un respaldo de aproximadamente 40H

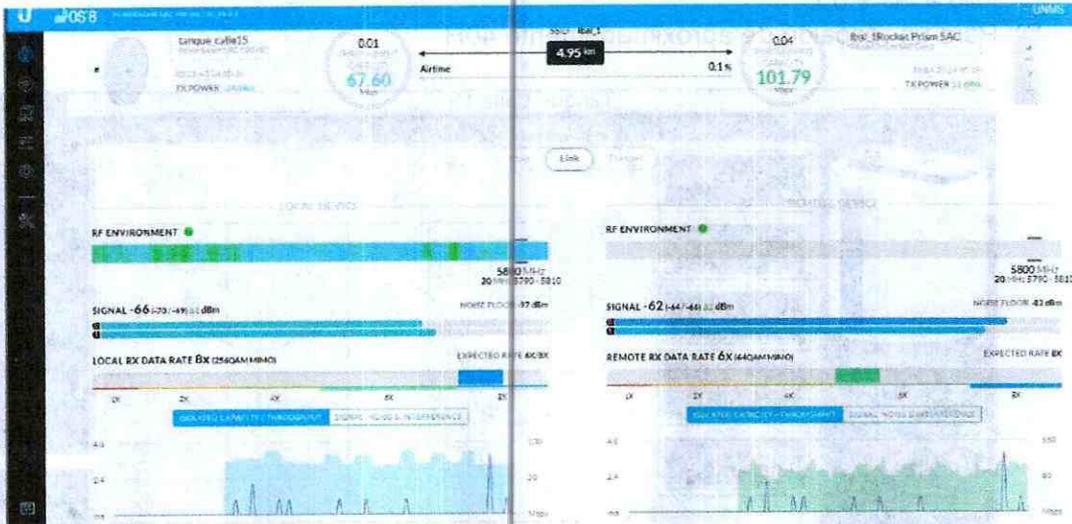
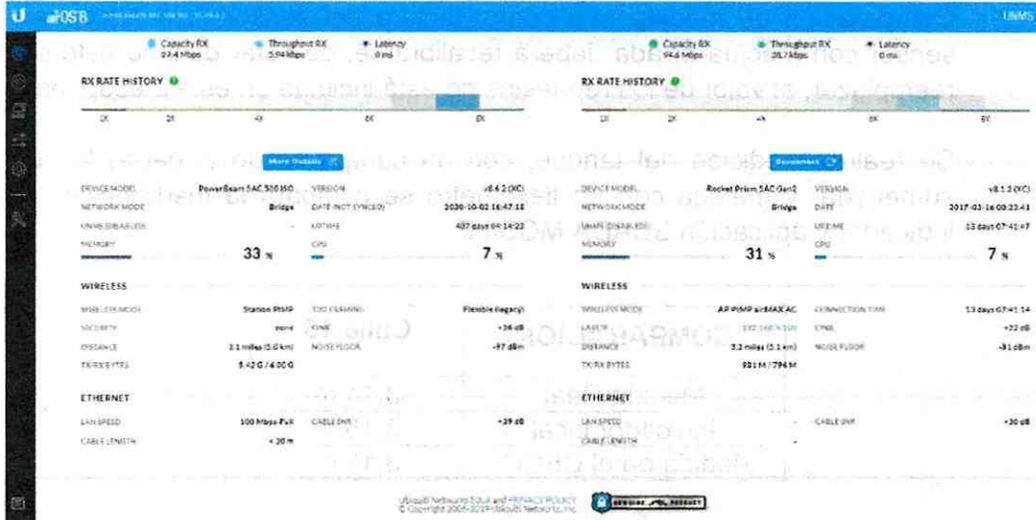
El radio del tanque LA 15, es direccionado a la torre sectorial la cascada, a una distancia de 4.95 km, Ruido en espectro -66dbm, en perfecto estado, Con un TX RATE transmisión de 8X 256QAM y un RX recepción de 6X 64QAM perfectas condiciones.

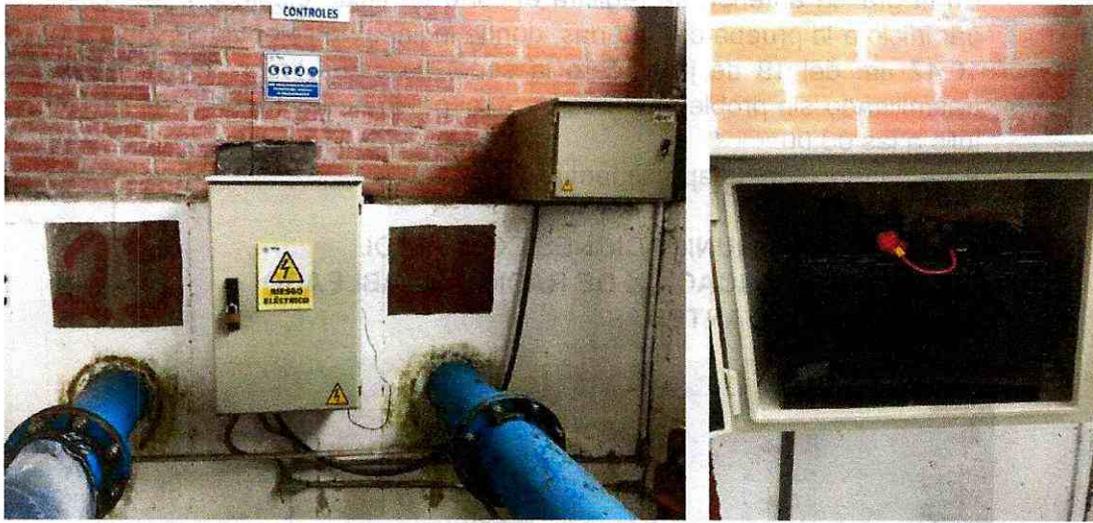
- o Estado final del RTU después del mantenimiento y limpieza

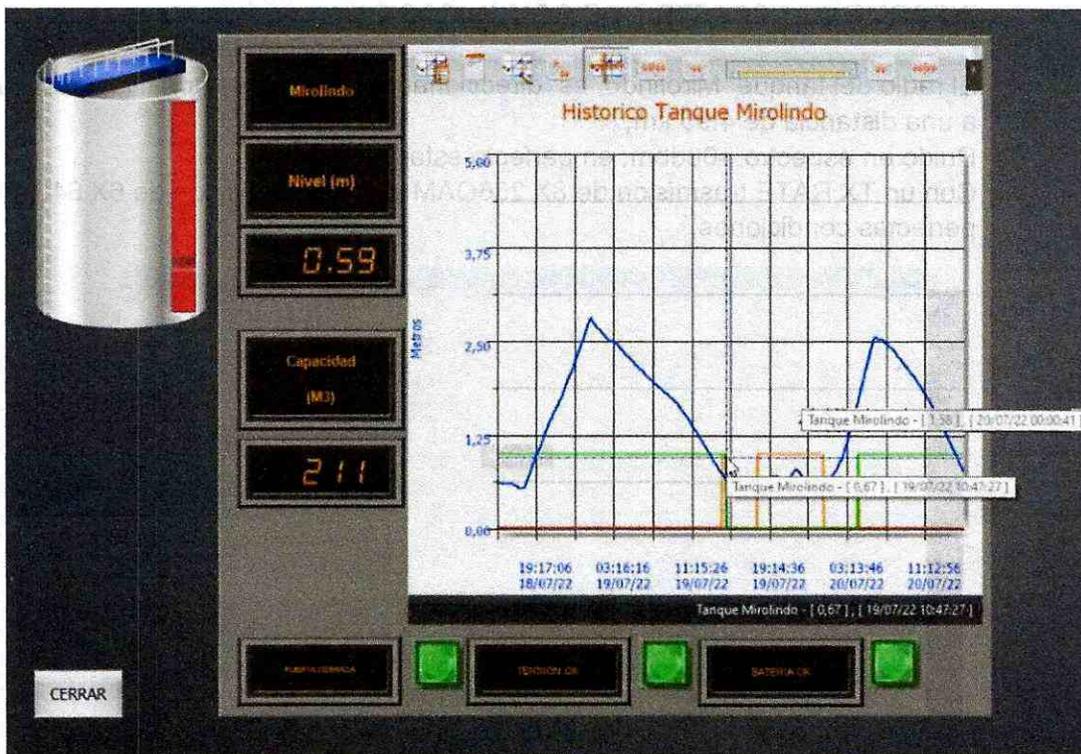
En la gráfica anterior, se registra el corte de fluido eléctrico a propósito, para dar inicio a la prueba de baterías, donde la línea de color verde se va a 0, a las 10:47 am del 19 de julio, pero la señal de datos línea de color azul sigue transmitiendo sin problemas gracias al respaldo de las baterías. Hasta el 20 de julio a las 00:00

Para un respaldo de aproximadamente 13 H

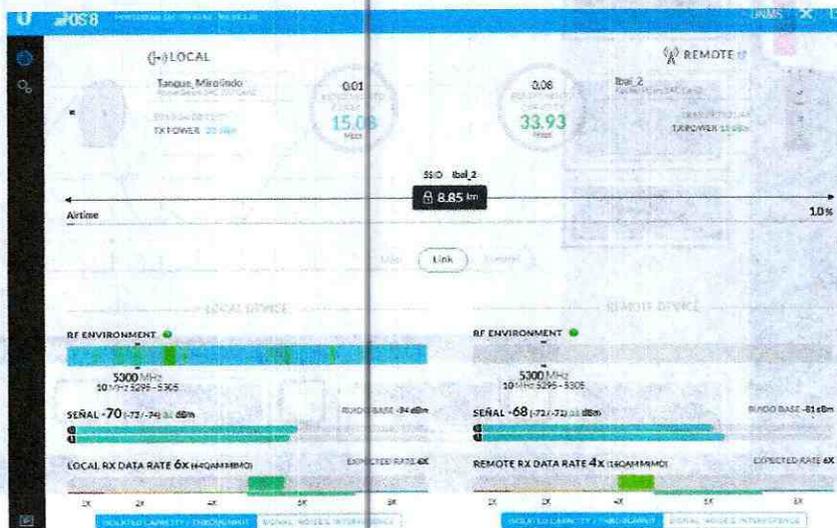
El radio del tanque Miro lindo es direccionado a la torre sectorial la cascada, a una distancia de 4.95 km, Ruido en espectro -66dbm, en perfecto estado, Con un TX RATE transmisión de 8X 256QAM y un RX recepción de 6X 64QAM perfectas condiciones.

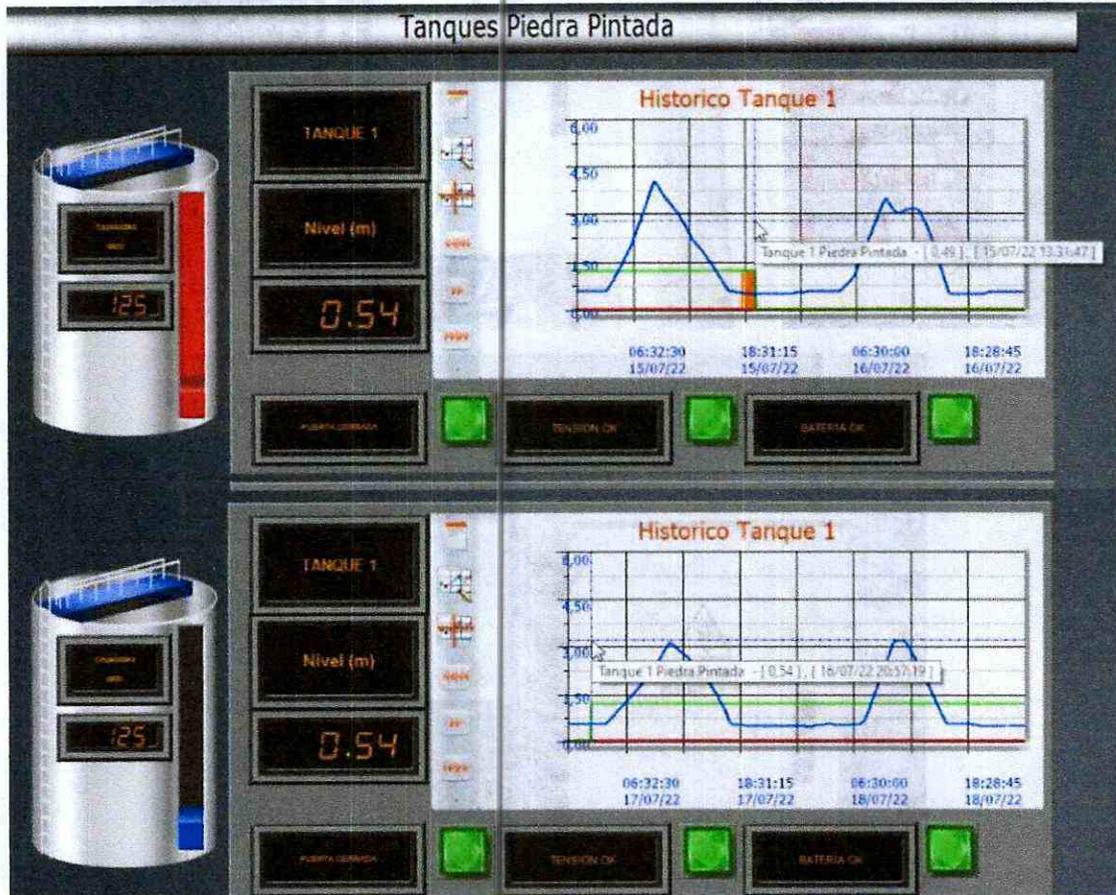
En la gráfica anterior del tanque 1 , se registra el corte de fluido eléctrico a propósito, para dar inicio a la prueba de baterías, donde la línea de color verde se va a 0 a las 13:31 del 15 de julio, pero la señal de datos línea de color azul sigue transmitiendo sin problemas gracias al respaldo de las baterías. Hasta el 16 de julio a las 20:57

Para un respaldo de aproximadamente 19H

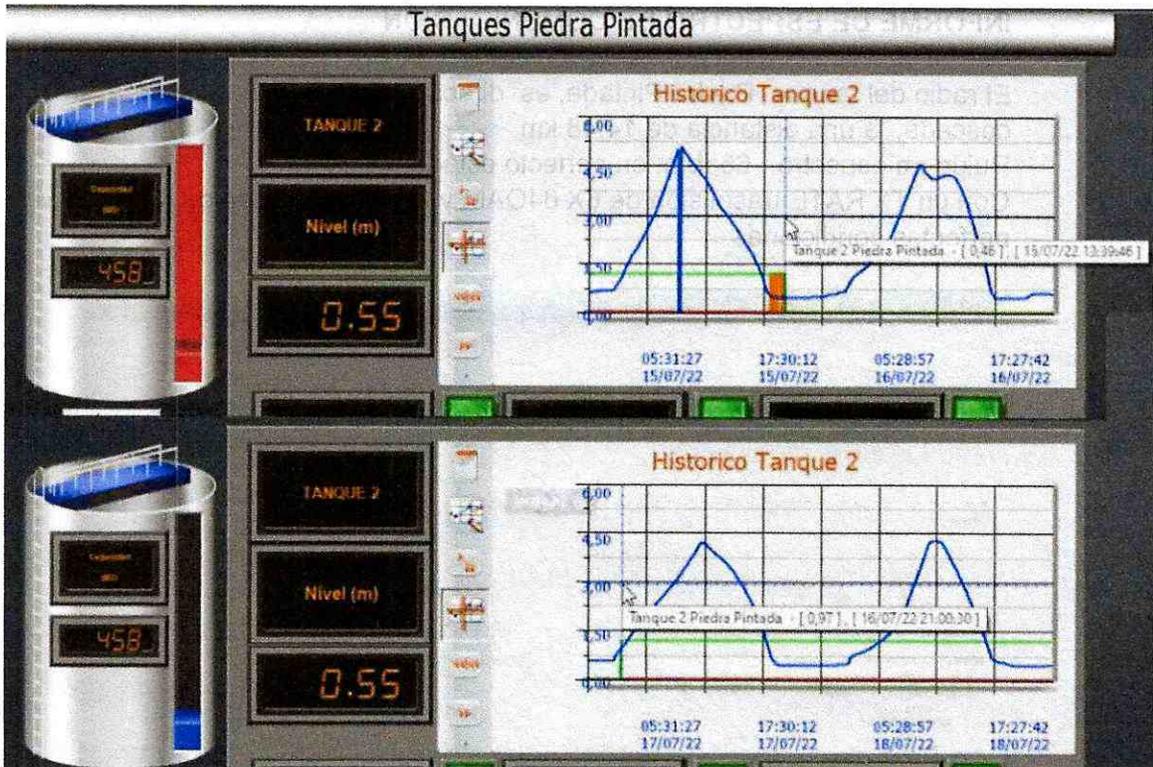
En la gráfica anterior tanque 2, se registra el corte de fluido eléctrico a propósito, para dar inicio a la prueba de baterías, donde la línea de color verde se va a 0 a las 13:39 del 15 de julio, pero la señal de datos línea de color azul sigue transmitiendo sin problemas gracias al respaldo de las baterías. Hasta el 16 de julio a las 21:00

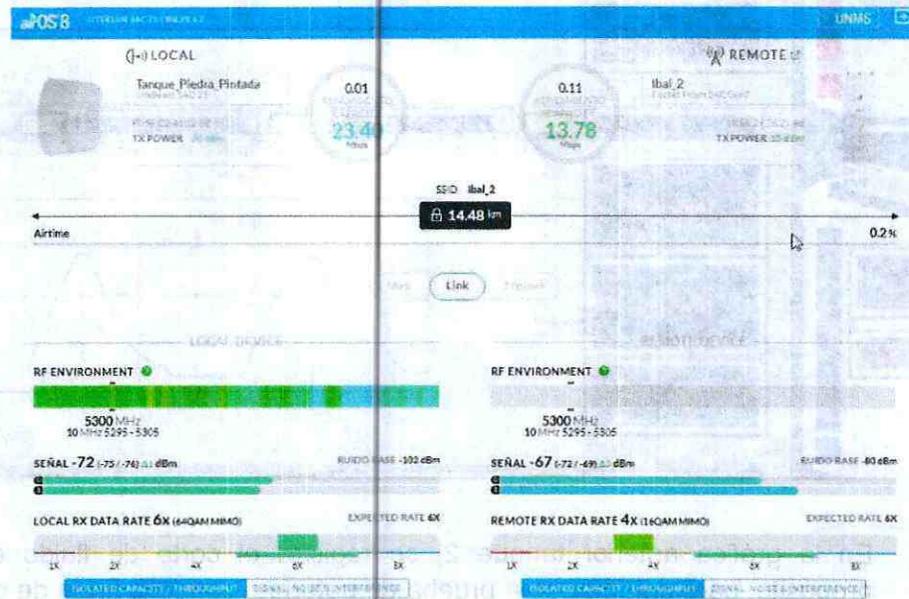
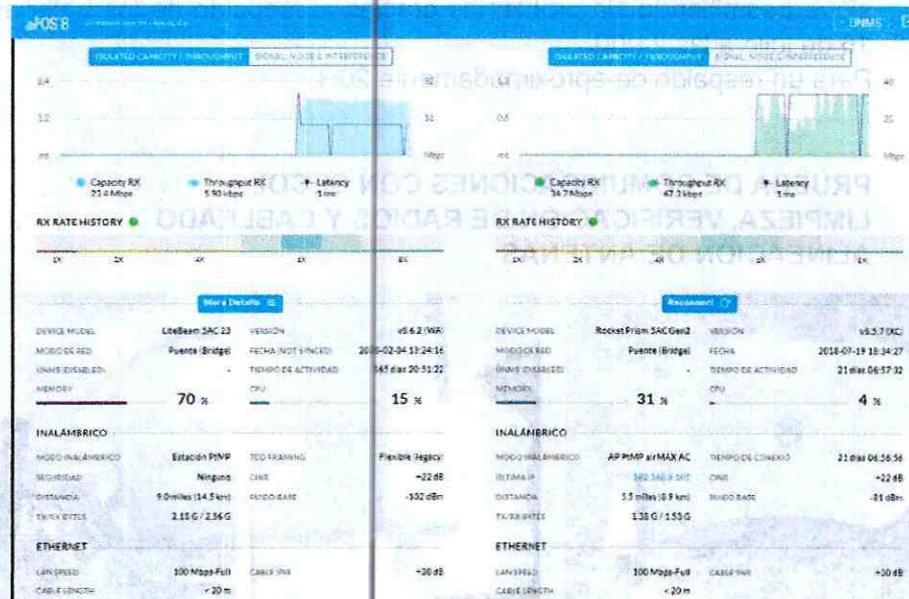
El radio del tanque Piedra Pintada, es direccionado a la torre sectorial la cascada, a una distancia de 14.48 km,  
 Ruido en espectro -66dbm, en perfecto estado,  
 Con un TX RATE transmisión de 6X 64QAM y un RX recepción de 4X 16QAM perfectas condiciones.

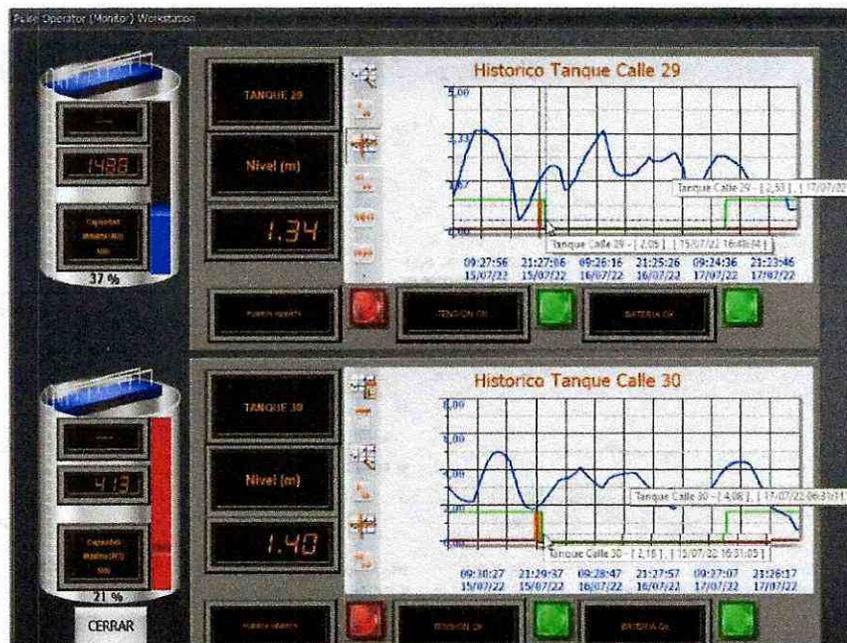
En la gráfica anterior, se registra el corte de fluido eléctrico a propósito, para dar inicio a la prueba de baterías, donde la línea de color verde se va a 0, a las 16:48 del 15 de julio, pero la señal de datos línea de color azul sigue transmitiendo sin problemas gracias al respaldo de las baterías. Hasta el 17 de julio a las 6:30.am

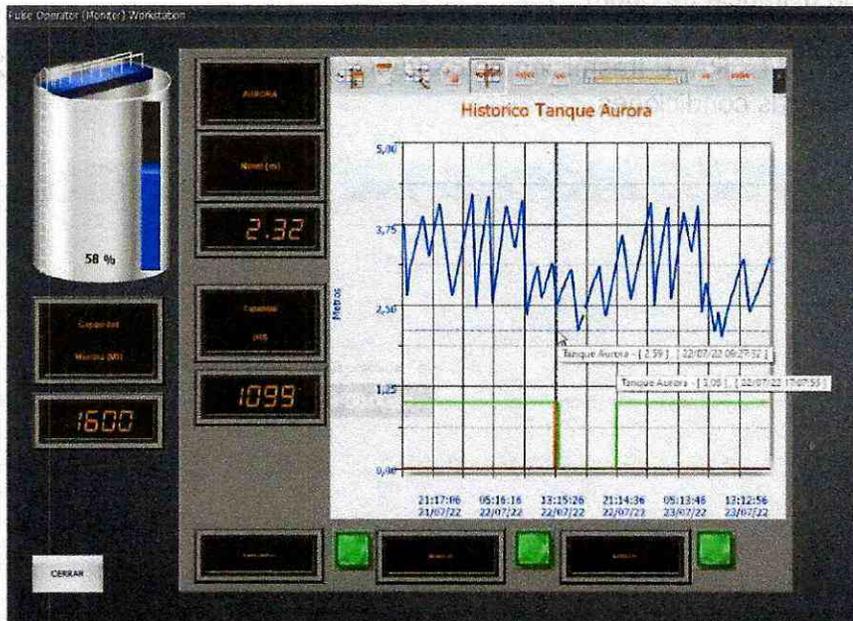
En la gráfica anterior, se registra el corte de fluido eléctrico a propósito, para dar inicio a la prueba de baterías, donde la línea de color verde se va a 0 a las 9:27 del 22 de julio, pero la señal de datos línea de color azul sigue transmitiendo sin problemas gracias al respaldo de las baterías. Hasta el 22 de julio a las 17:07

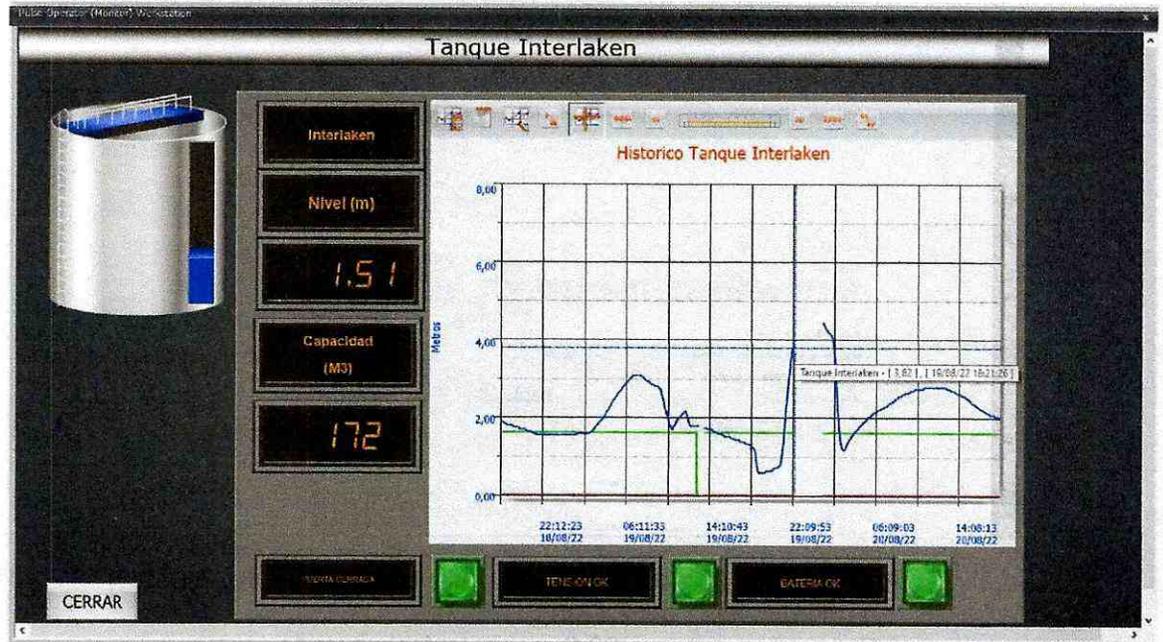
En la gráfica anterior, se registra el corte de fluido eléctrico a propósito, para dar inicio a la prueba de baterías, donde la línea de color verde se va a 0 a las 18:21 del 19 de agosto, se verifica que las baterías no responden e inmediatamente se pierde la transmisión de datos. La línea azul
