CONSORCIO COCORA IBALTOL NIT. 901637146-1

<i>Consortio Cocora Iballol</i>
	PROYECTO "ACUEDUCTO COMPLEMENTARIO DESDE LA BOCATOMA COCORA HASTA LA PTAP LA POLA Y LÍNEAS DE ABASTECIMIENTO Y DISTRIBUCIÓN DEL TANQUE SUR EN LA CIUDAD DE IBAGUE"

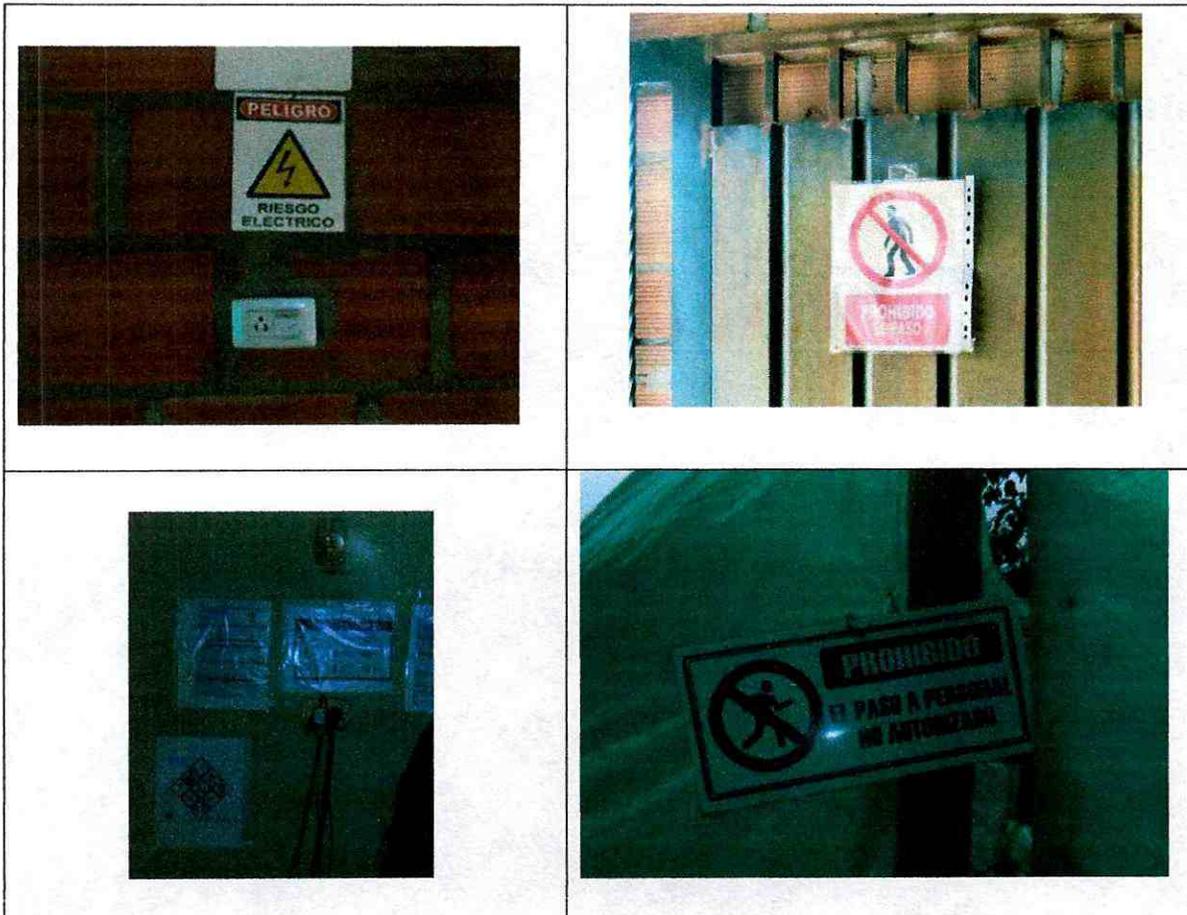
Ilustraciones 54,55,56,57 Señalización oficina y campamentos

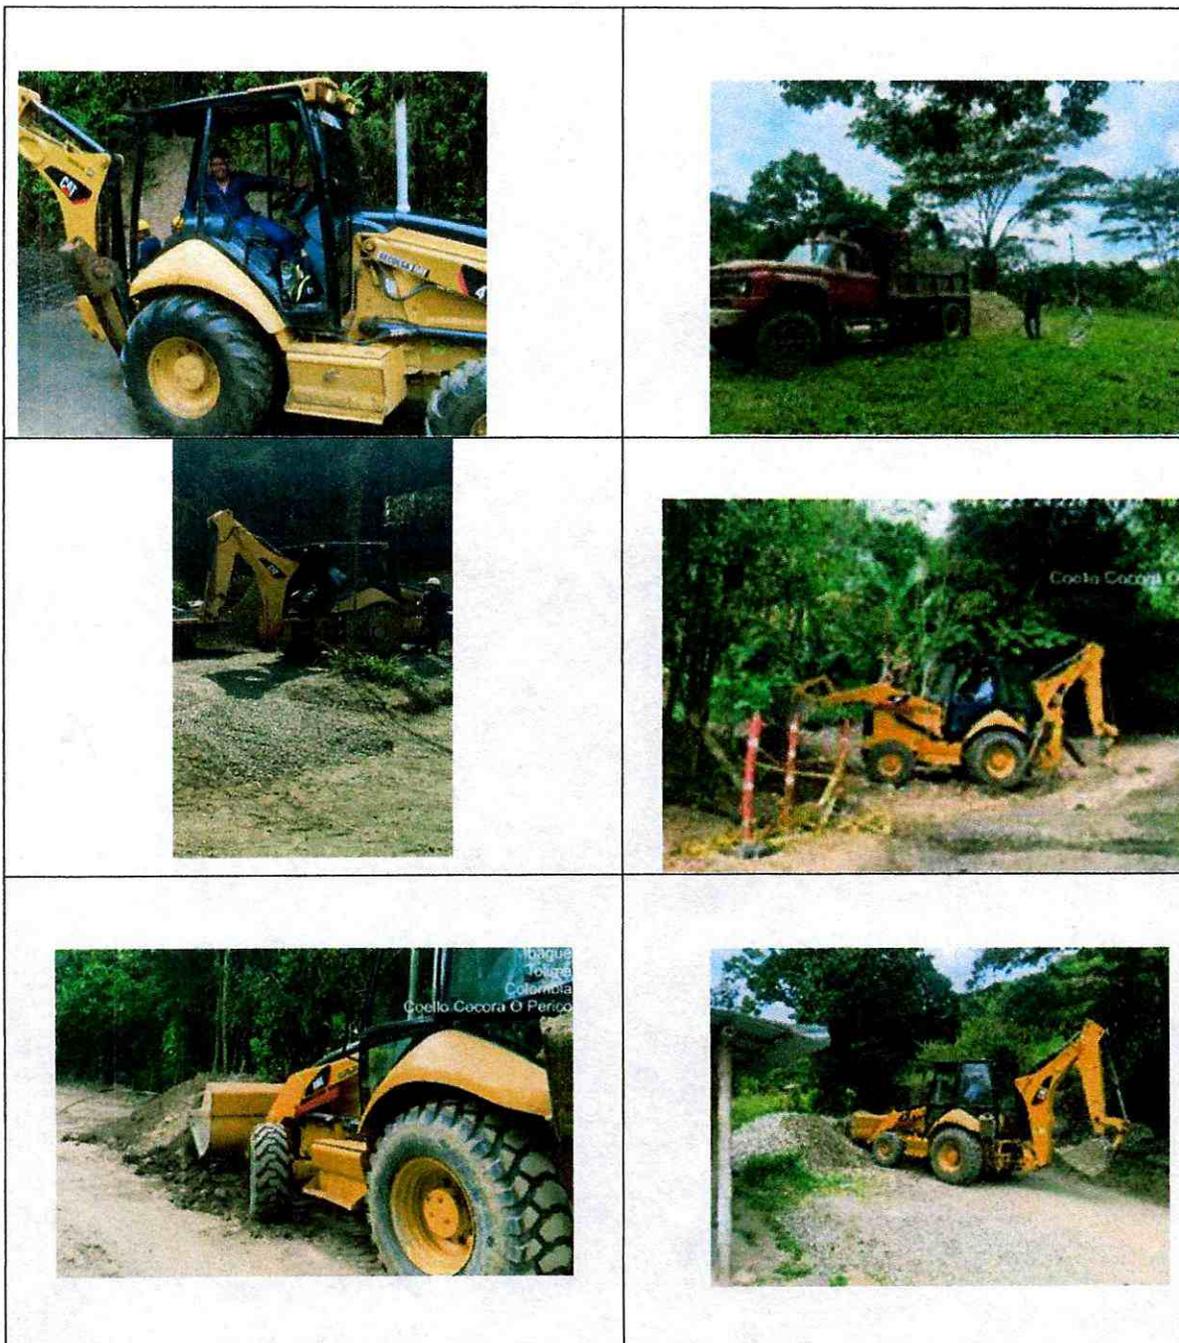
Ilustraciones 58,59,60,61,62,63 A todos los equipos y maquinaria de obra, se les realizan los preoperacionales

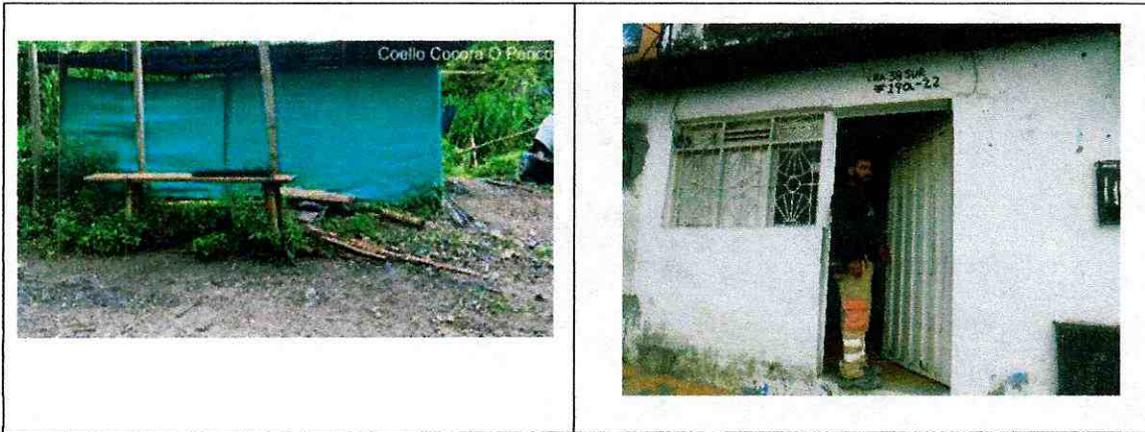
Ilustraciones 64, 65 Se instalan campamentos temporales dadas las condiciones y tiempo requerido por frente de obra

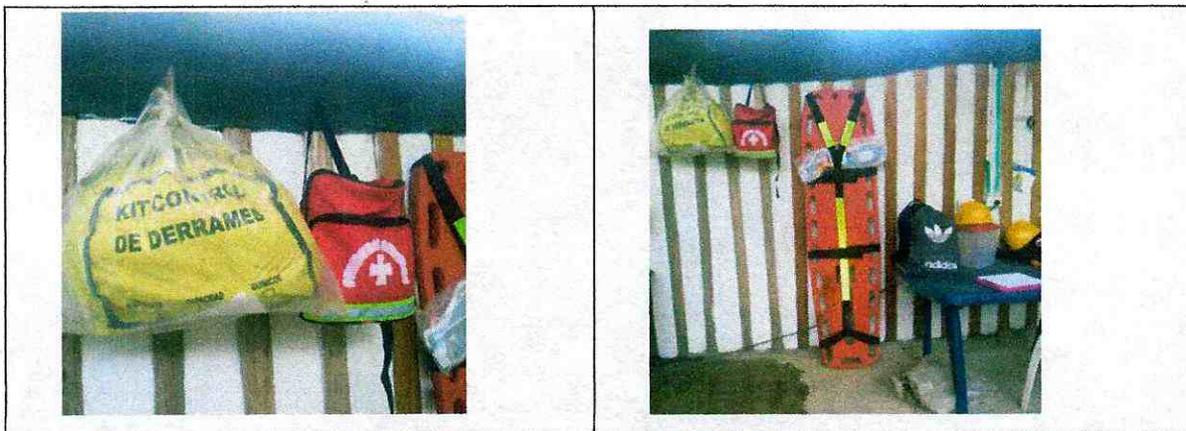
Los campamentos cuentan con los equipos de primeros auxilios, camillas, extintor y el kit antiderrames

Ilustraciones 66, 67 Equipos de primeros auxilios, kits antiderrame, para la seguridad de la obra

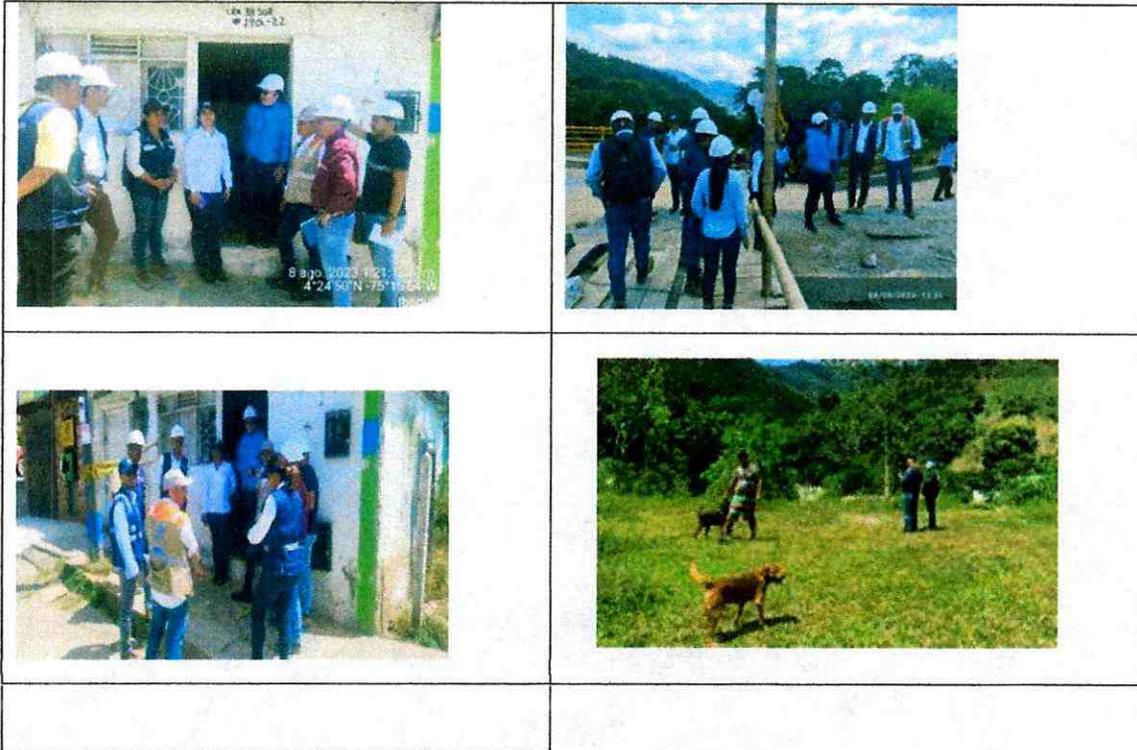
Ilustraciones 68,69,70,71 Todas las actividades a realizar son socializadas previamente con la comunidad, a través de reuniones personalizadas o a nivel grupal
