<b>SOLICITUD DE MODIFICACIONES, ADICIONES Y/O PRÓRROGAS</b>  <b>SISTEMA INTEGRADO DE GESTIÓN</b>	<b>CÓDIGO:</b> GJ-R-037
		<b>FECHA VIGENCIA:</b> 2021-07-15
		<b>VERSIÓN:</b> 00
		Página 1 de 4

**REPORTE TÉCNICO-CONTRATO 059**  
 03/04/2021-CODIGO GG-R-003  
 MANTENIMIENTO PREVENTIVO-CORR  
 ECTIVO A LOS EQUIPOS ELECTRO  
 MECÁNICOS AGUAS RESIDUALES

## MANTENIMIENTO PREVENTIVO Y CORRECTIVO DEL TORNILLO SIN FIN

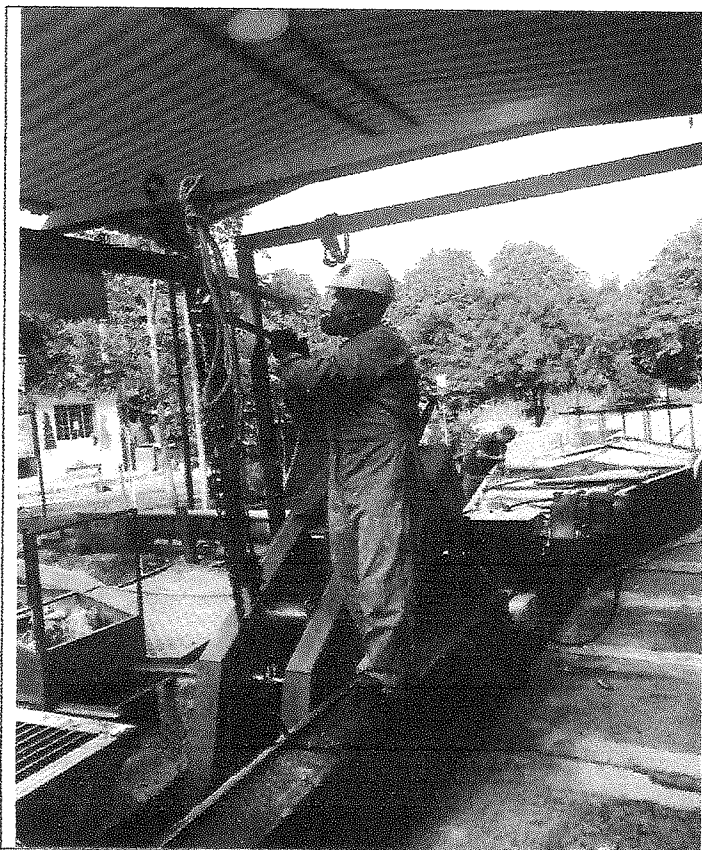
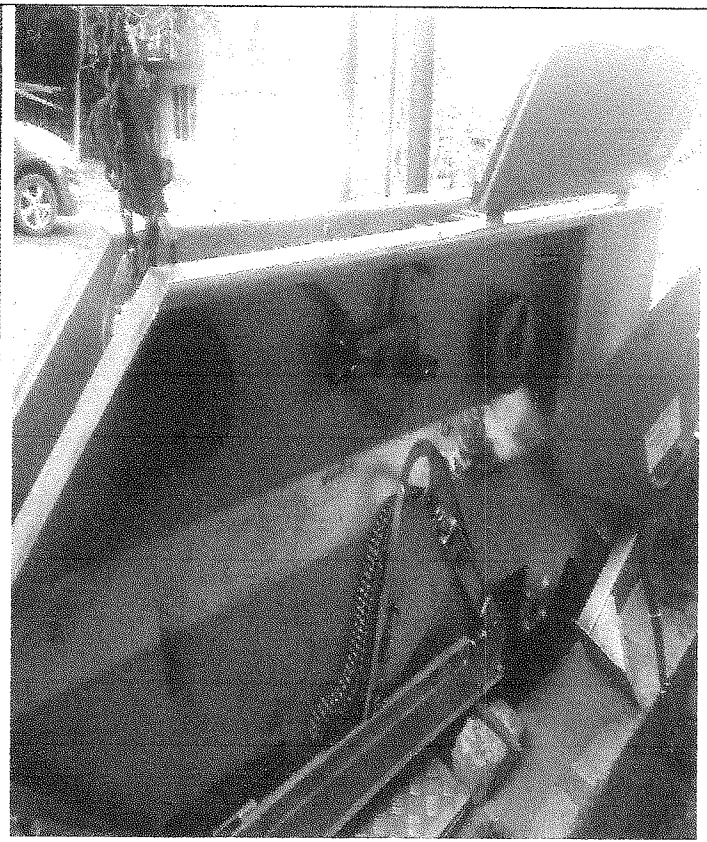
**1-N1-NOTA: EQUIPO RETIRADO. FUERA DE SERVICIO-DESARMADO, PARA ADAPTACIÓN AL SISTEMA TERMOPLÁSTICO**

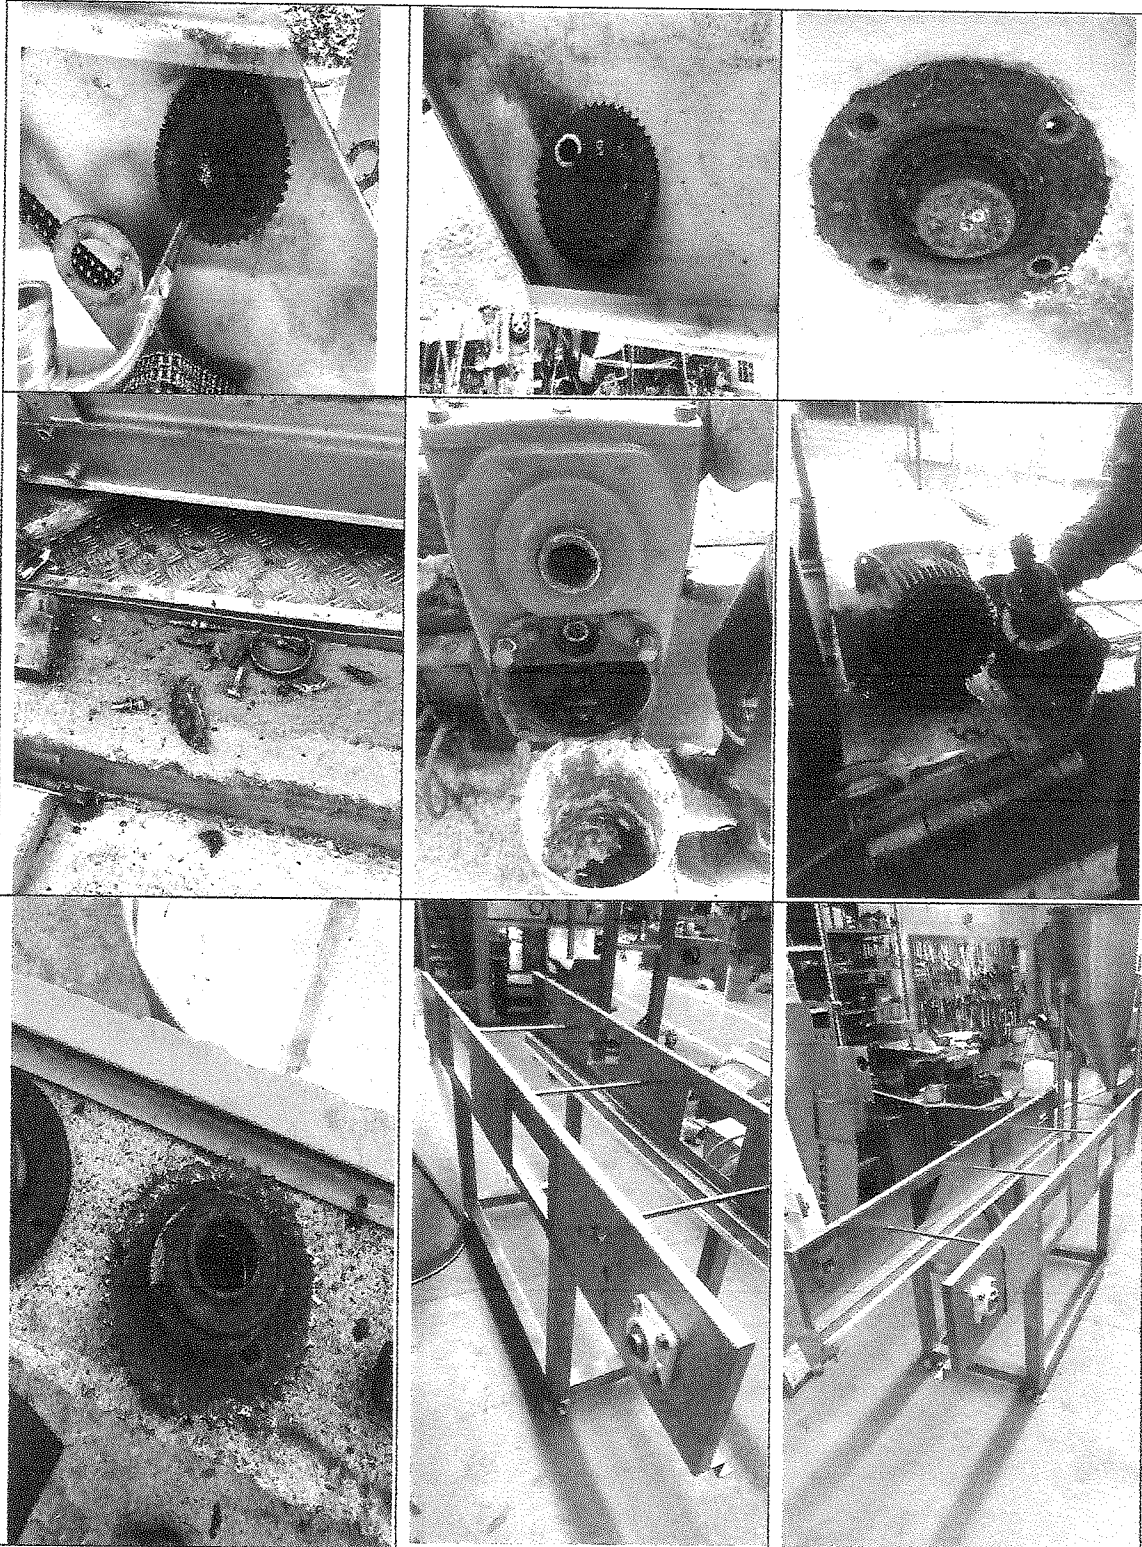
Evidencias fotográficas

Se continuo con la parte eléctrica de los tableros del control, acometidas y motores, encontrando el cableado de alimentación trifilar deteriorado y sulfatado en diferentes partes y no contaba con tensión en dos fases, se recomendó cambiar la acometida eléctrica para el buen funcionamiento del equipo.

Al revisar los tableros de mandos y maniobra, se observó el mismo deterioro del tablero anterior; al destapar los contactores y el relet de protección se encontraron que las laminillas y las bobinas internas presentaban daño total, al igual, que en el dispositivo de maniobra de los motores.

Seguimos con el desarmar de los motores encontramos sus bobinas de arranque y marcha quemadas debido a una sobrecarga o caída de tensión, las cajas reductoras y sus sellos mecánicos deteriorados y sin aceite lo que causó el daño en los piñones internos.

En cuenta a la parte mecánica que está compuesta por: ejes, chumaceras, cadena reforzada agrícola, peñón de arrastre reforzado de 32 dientes, tensores de cadena, balineras de alto desempeño, brazos directos con reducción de tornillo, bastidor en cuadro con sus respectivas ranuras de descanso de cuchillas, tensor de tornillo, regleta siliconada, cuchillas lineales escalonados según posición y ejes, se encontraba totalmente deteriorada.

Luego, se realizó la inspección y desarme del embrague donde encontramos la mayoría de piezas corroídas por el óxido, desgaste en los pasadores, los ejes de conexión y maniobra. La mayoría de piezas había que reemplazarlas. Lo único que se encuentra en buen estado era el chasis.

Finalmente, se realizaron las modificaciones al chasis del tornillo sin fin para la adaptación y puesta en marcha del nuevo dispositivo termoplástico.
