Informe Visitas Técnicas

No 4

**Revisión de Vertimientos en el perímetro
del IBAL en la ciudad de Ibagué**

Luisa Fernanda Parra Gómez

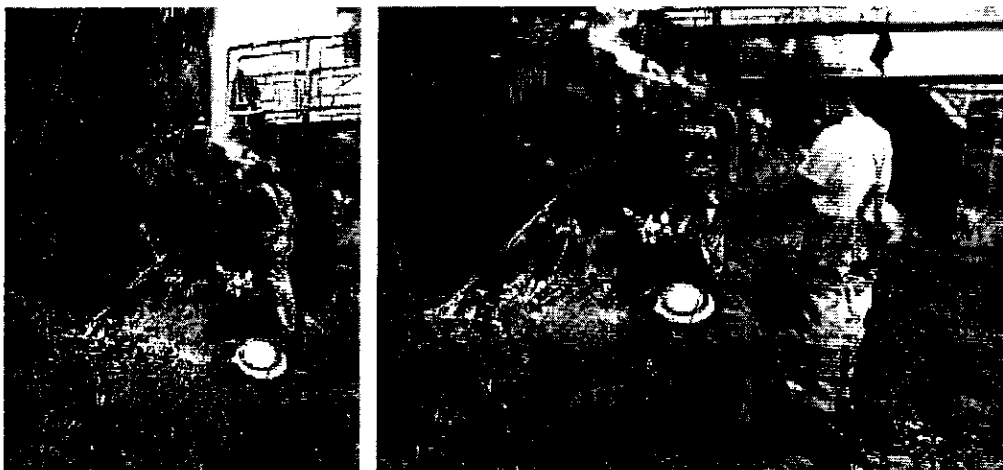
Imagen 6. Fotografías del punto No. 117. Fuente: Propia

Punto No. 117: Se observa aliviadero que se encuentra vertiendo al día de la visita.

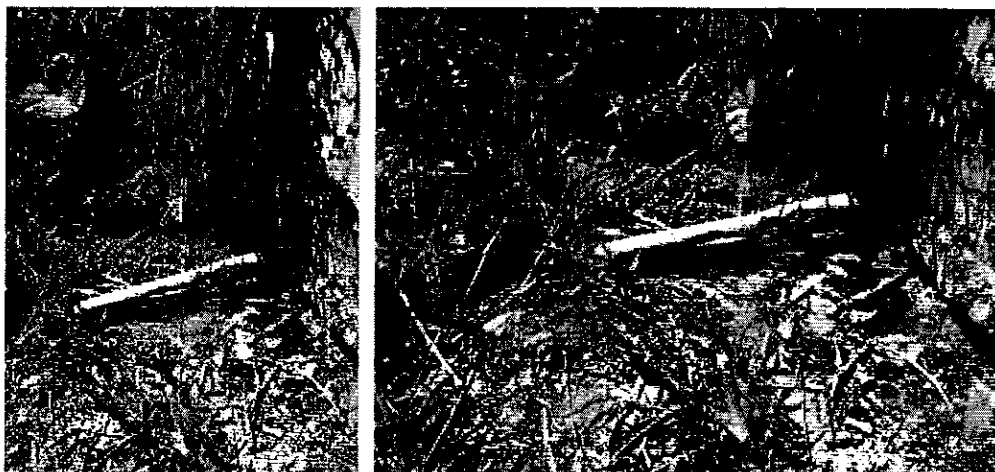
Imagen 7. Fotografías del punto No. 118. Fuente: Propia

Punto No. 118: Se observa vertimiento de aguas mediante tubería domiciliaria.

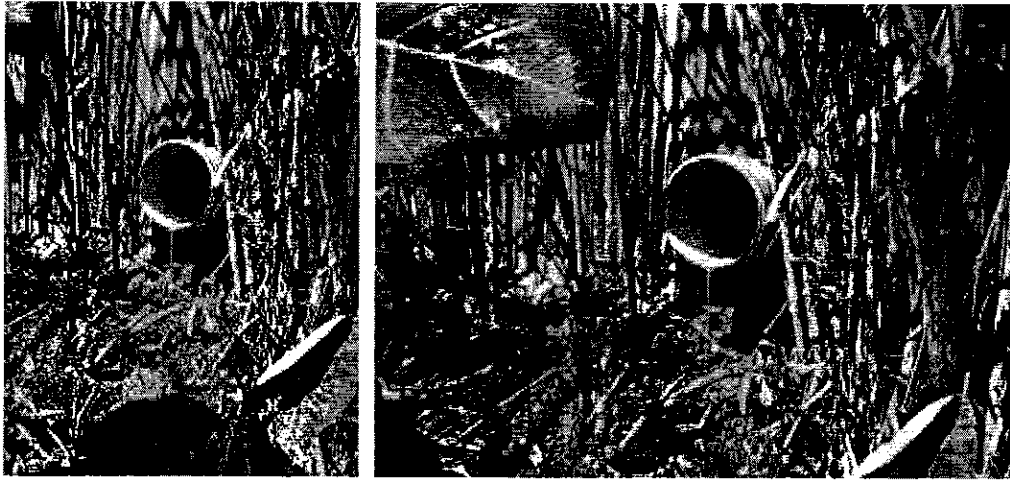
Imagen 8. Fotografías del punto No.119. Fuente: Propia

Punto No. 119: Se observa tubería que parece tener funciones de aliviadero, se encuentra vertiendo caudal al cuerpo hídrico al momento de la visita.

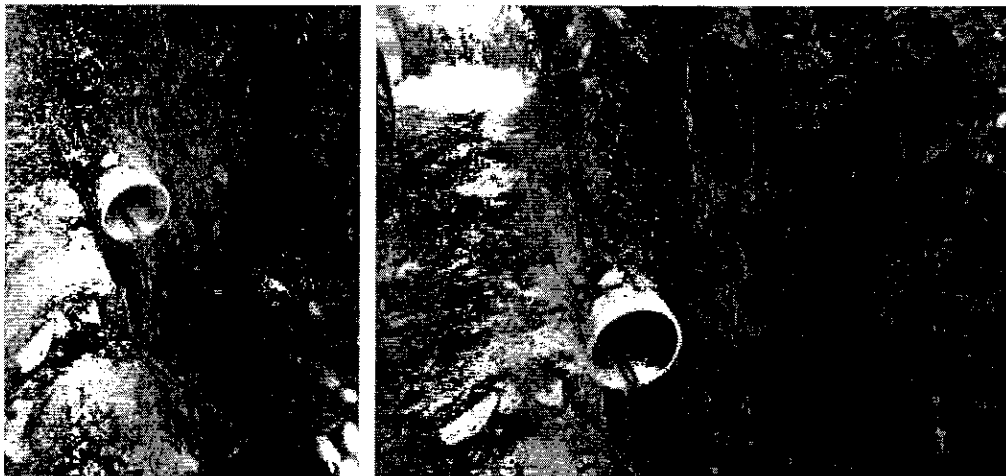
Imagen 9. Fotografías del punto No 120. Fuente: Propia

Punto No.120: En el punto se observa aliviadero de aguas lluvias, no se observa flujo al momento de la visita.

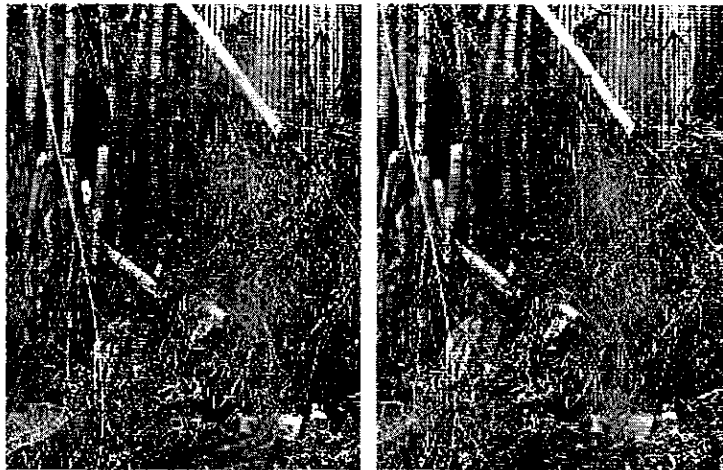
Imagen 11. Fotografías del punto No. 122. Fuente: Propia

Punto No. 122: En coordenadas registradas por Cortolima como vertimiento del IBAL, se observa tubería domiciliar, las personas de la vivienda manifiestan que la cobertura del alcantarillado y acueducto pertenece a una empresa diferente al IBAL.

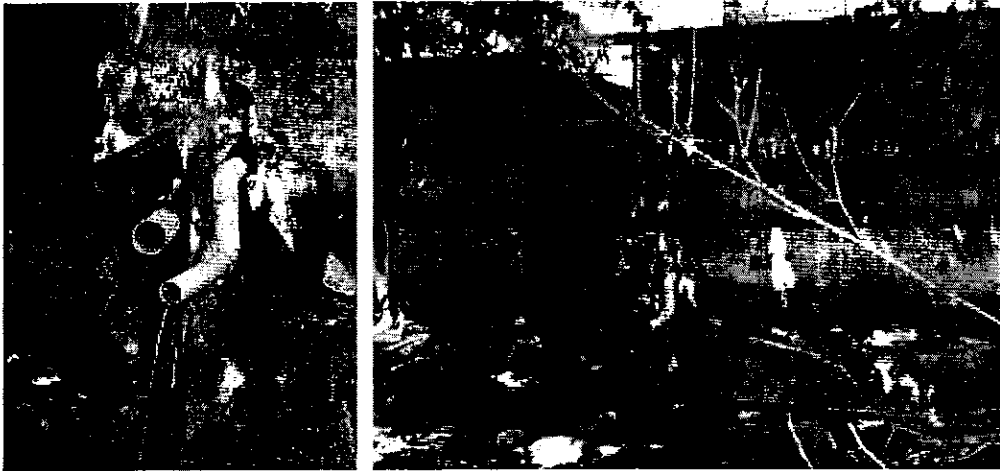
Imagen 14. Fotografías del punto No. 125. Fuente: Propia

Punto No. 125: En coordenadas registradas por Cortolima como vertimiento del IBAL, se observa tubería domiciliaria, las personas de la vivienda manifiestan que la cobertura del alcantarillado y acueducto pertenece a una empresa diferente al IBAL.

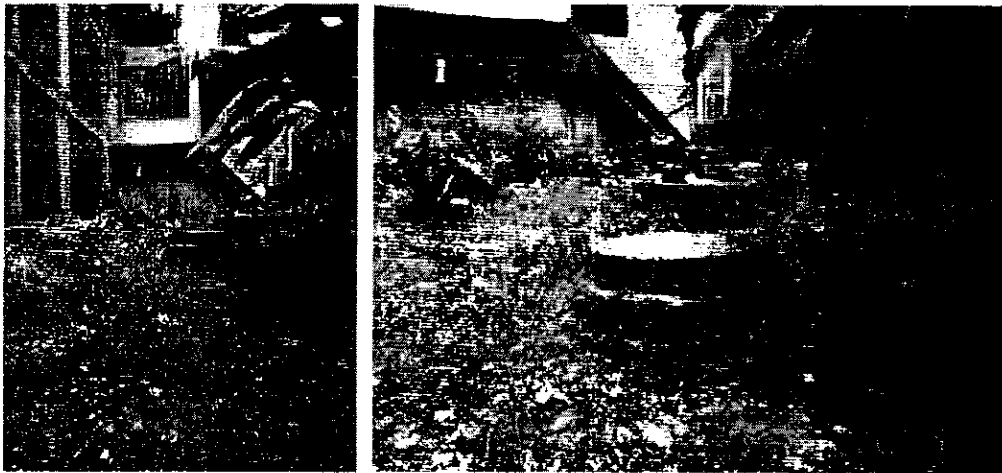
Imagen 34. Fotografías del punto No. 146. Fuente: Propia

Punto No. 146: En el punto indicado por coordenadas de Cortolima, se encuentran pozos funcionando de manera correcta.

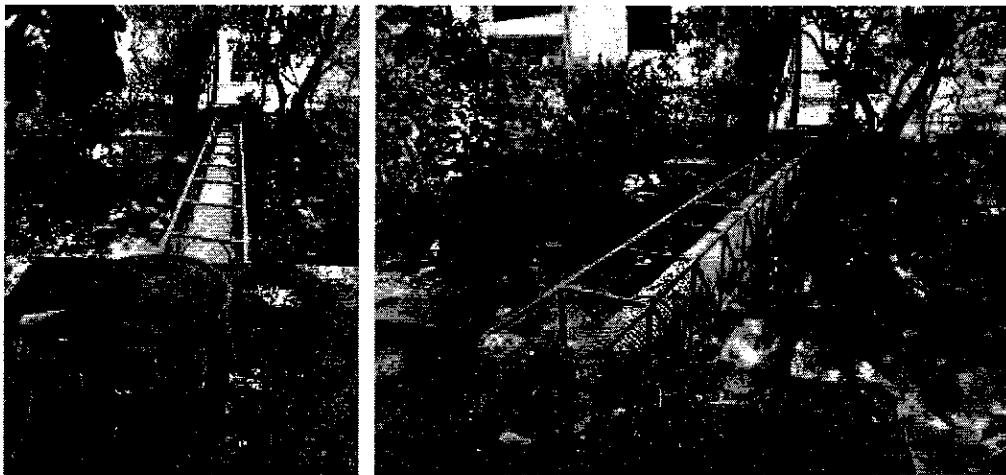
Imagen 36. Fotografías del punto No. 148. Fuente: Propia

Punto No. 148: Se observa vía ducto, no se encuentra con afección aparente.

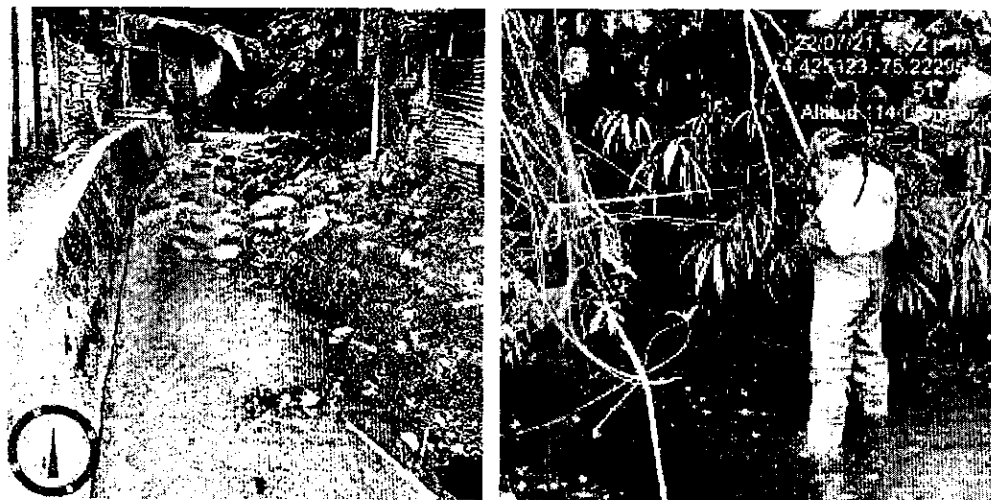
Imagen 5. Fotografías del punto No. 150. Fuente: Propia

Punto No. 150: Se observa estructura de gran tamaño que conduce las aguas en dirección al río Combeima. Según acuerdo 013 corresponde al vertimiento No. 110 "Barrio el bosque 1".

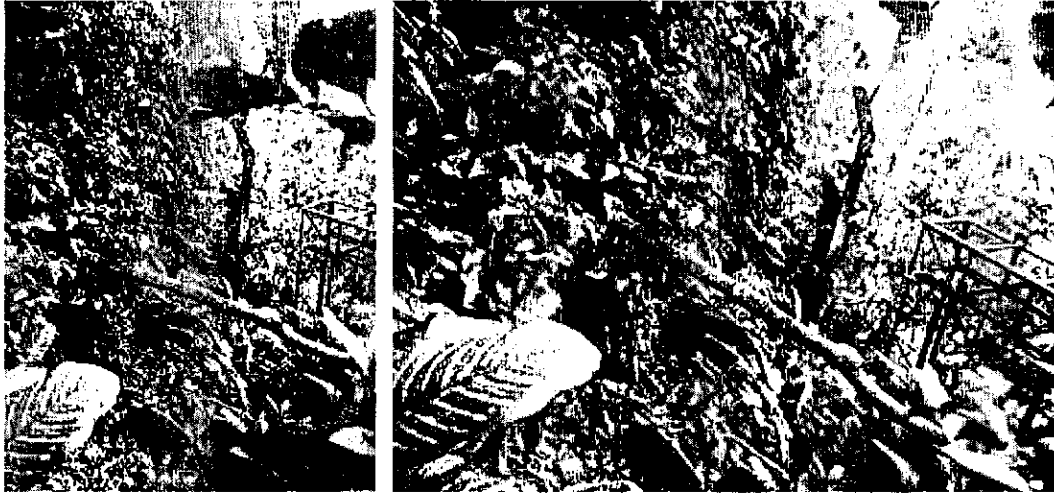
Imagen 25. Fotografías del punto No.171. Fuente: Propia

Punto No. 171: Se observa pozo funcionando normalmente, pero sin tapa.
