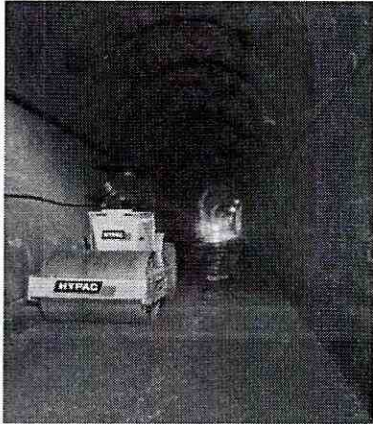
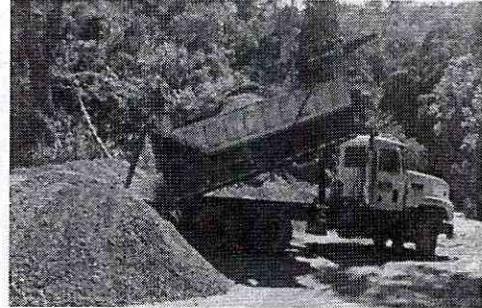
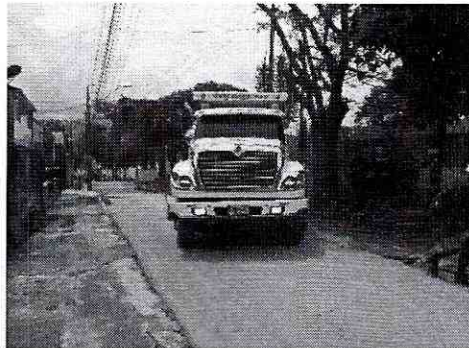
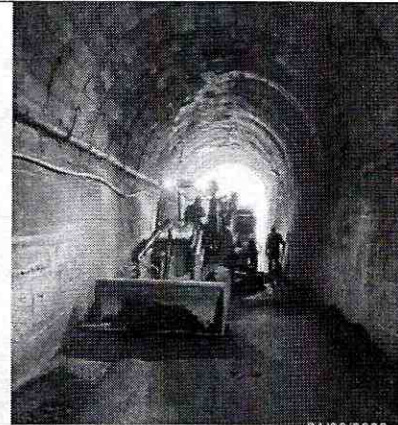
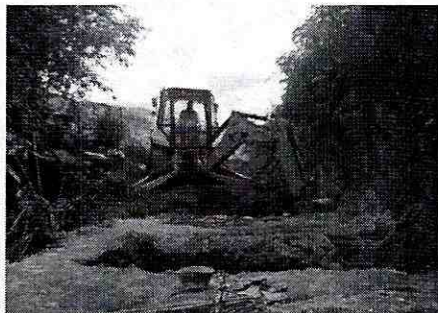
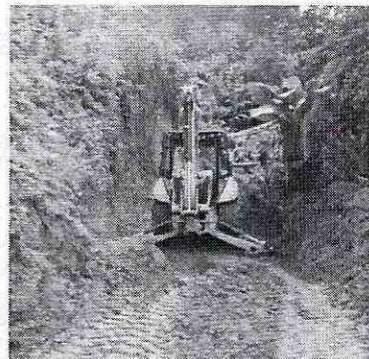
**Ilustraciones** 32,33,34,35,36,37 Volquetas y maquinaria son inspeccionadas diariamente para evitar o controlar fuga de materiales sobre las vías de tránsito.

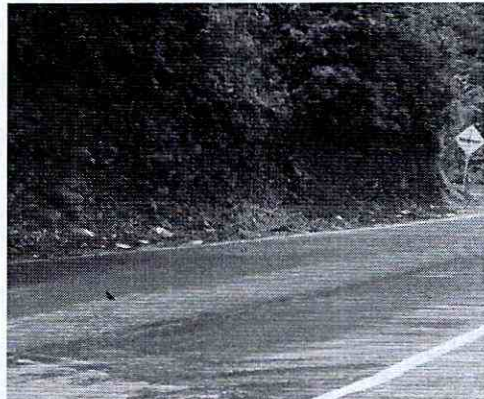
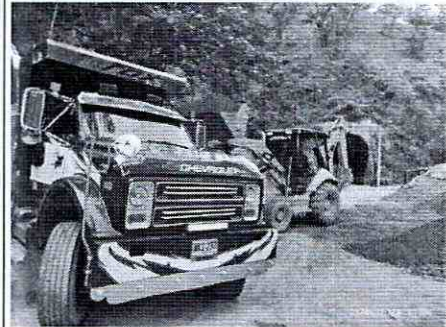
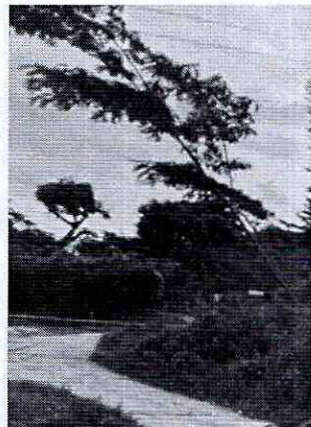
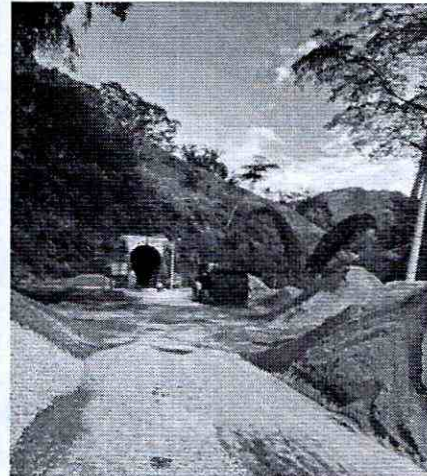
**Ilustraciones** 38,39,40,41 El material sobrante de obra se cubre y para su traslado al sitio se cuenta con rutas claras de transporte

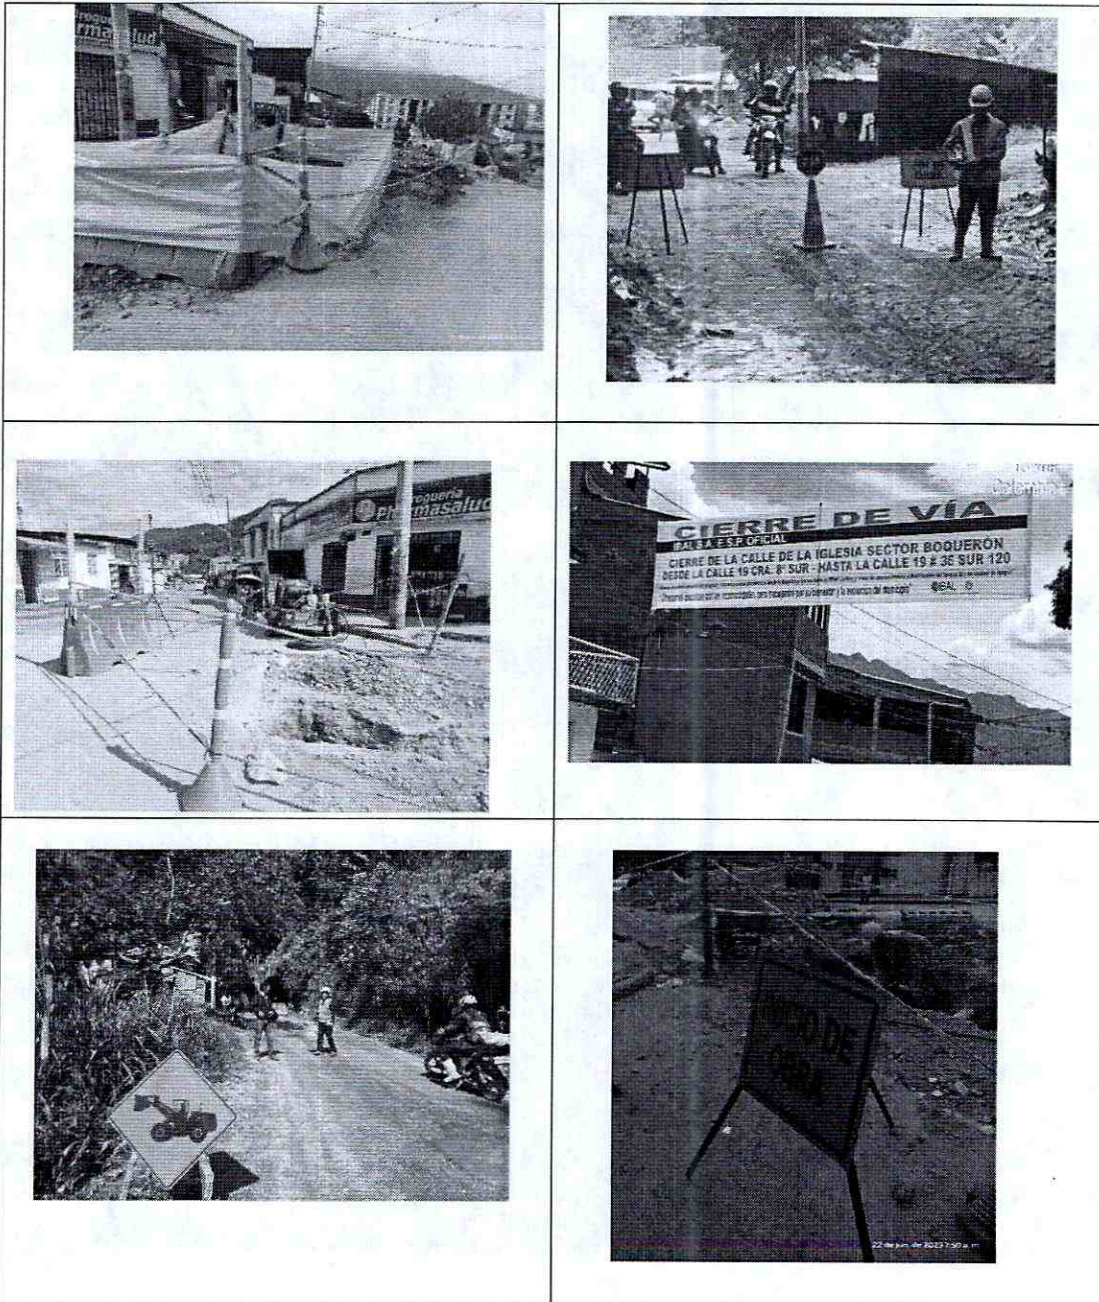
Ilustraciones 42,43,44,45,46,47 Señalización de la obra

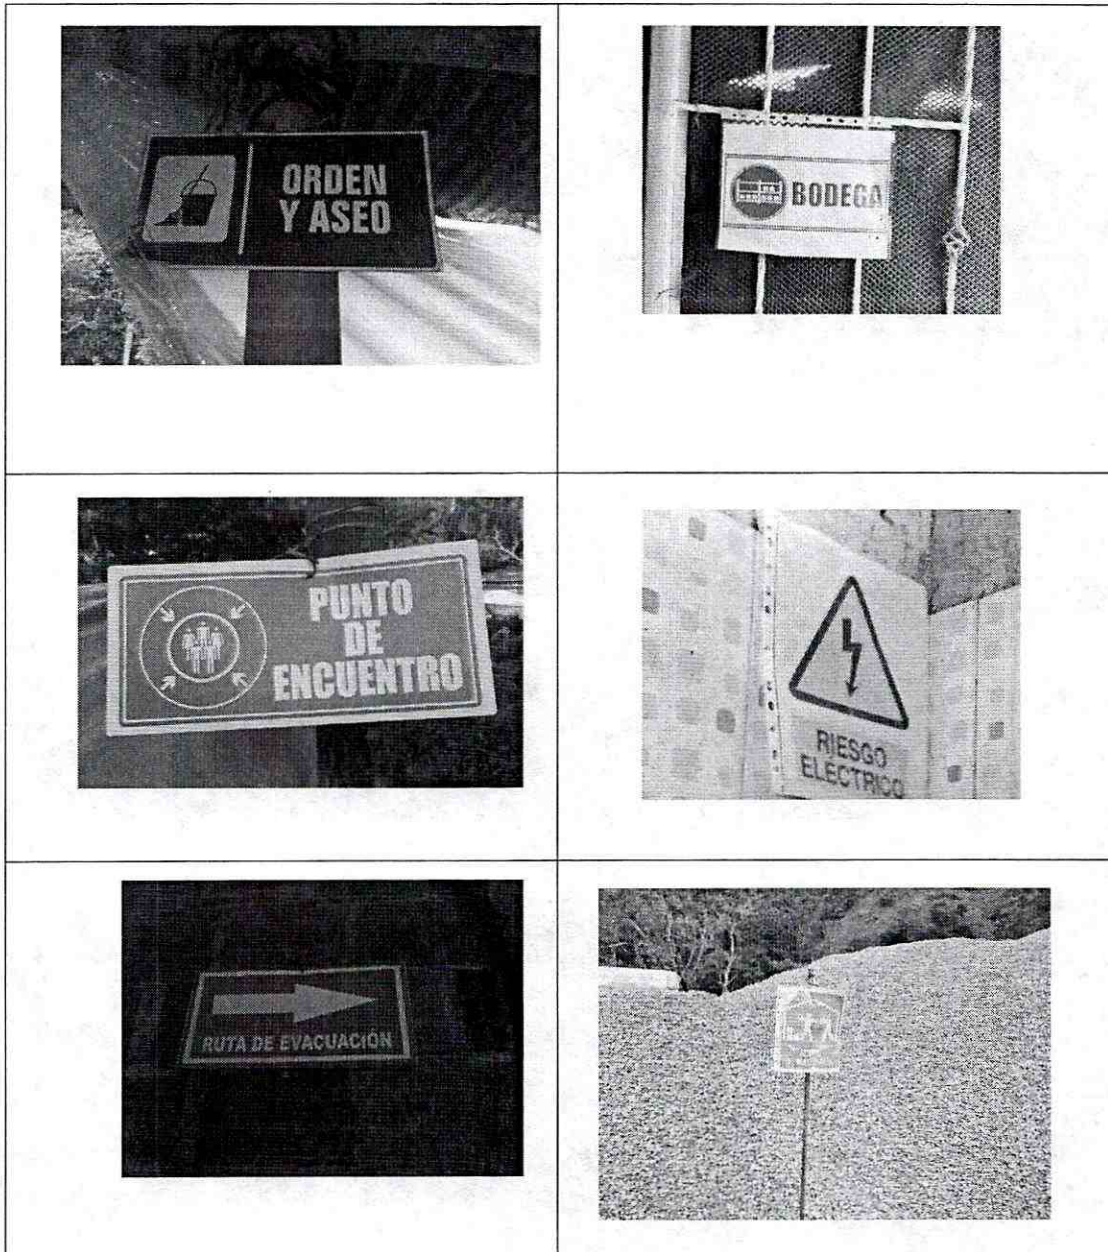
Ilustraciones 48,49,50,51,52,53 Los frentes de obra permanecen con señalización informativa

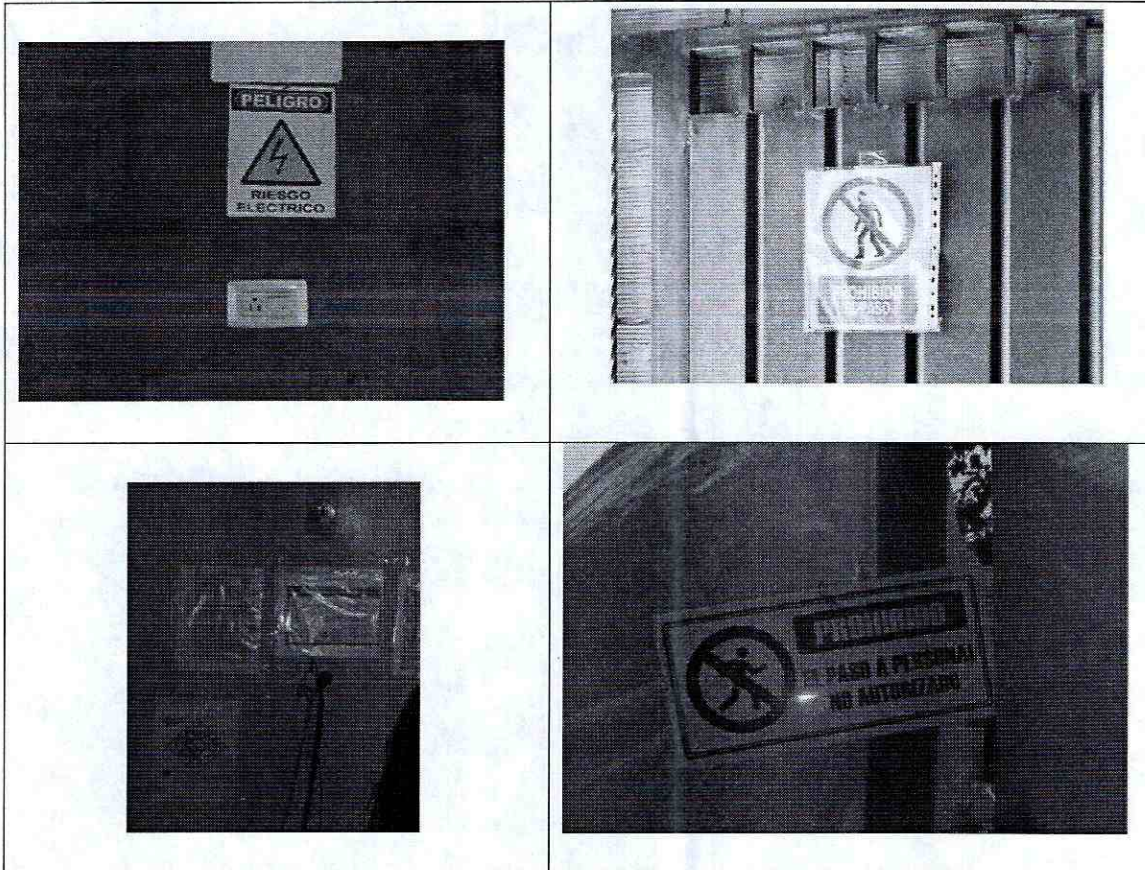
Ilustraciones 54,55,56,57 Señalización oficina y campamentos

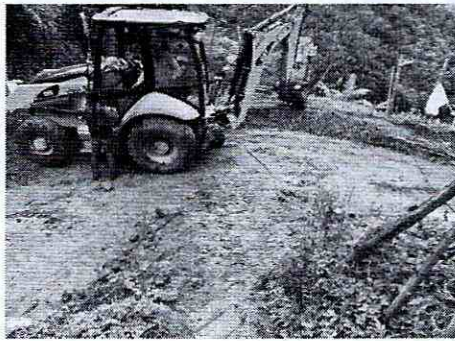
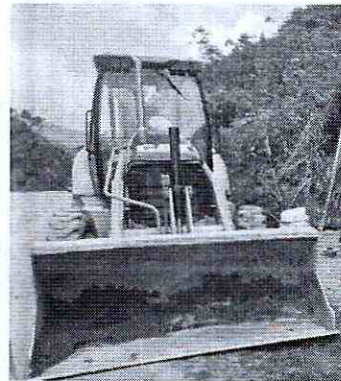
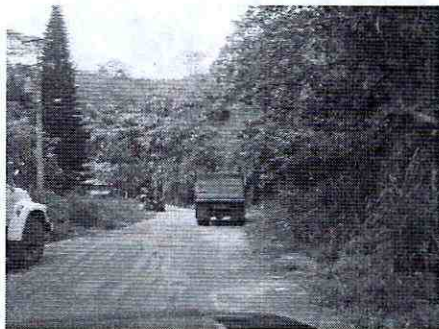
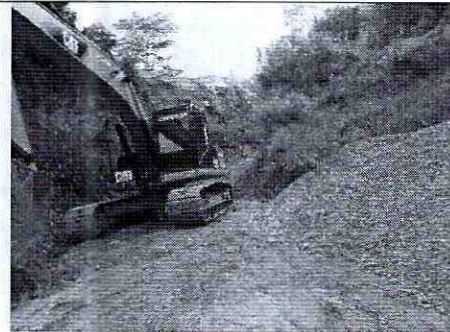
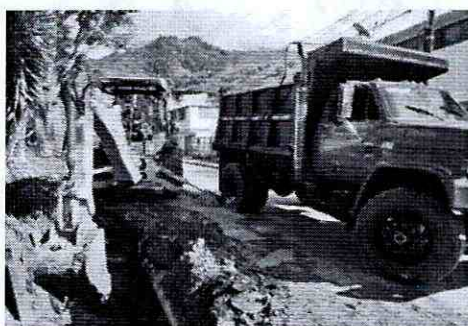
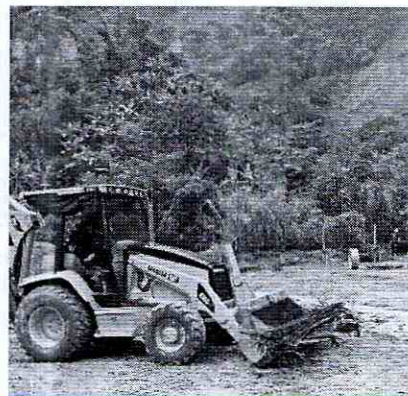
Ilustraciones 58,59,60,61,62,63 A todos los equipos y maquinaria de obra, se les realizan los preoperacionales

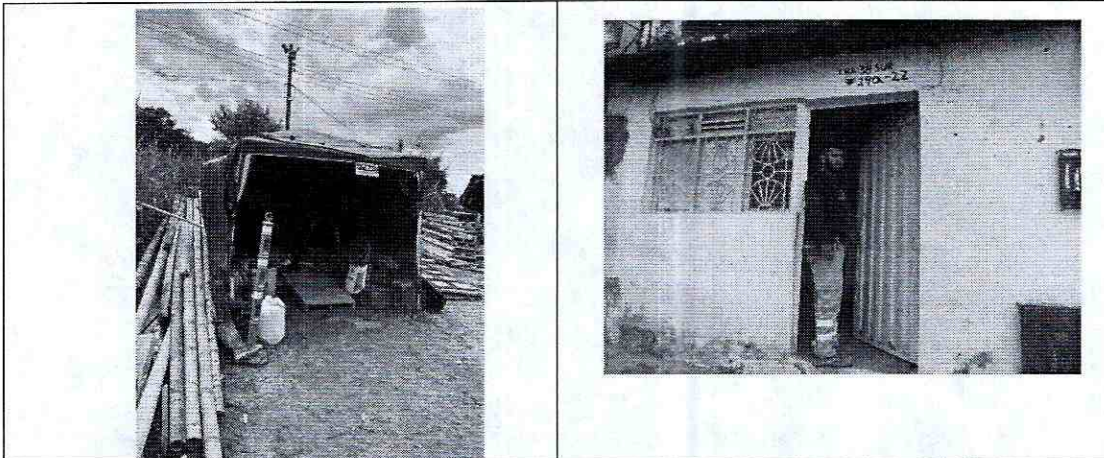
**Ilustraciones 64, 65** Se instalan campamentos temporales dadas las condiciones y tiempo requerido por frente de obra

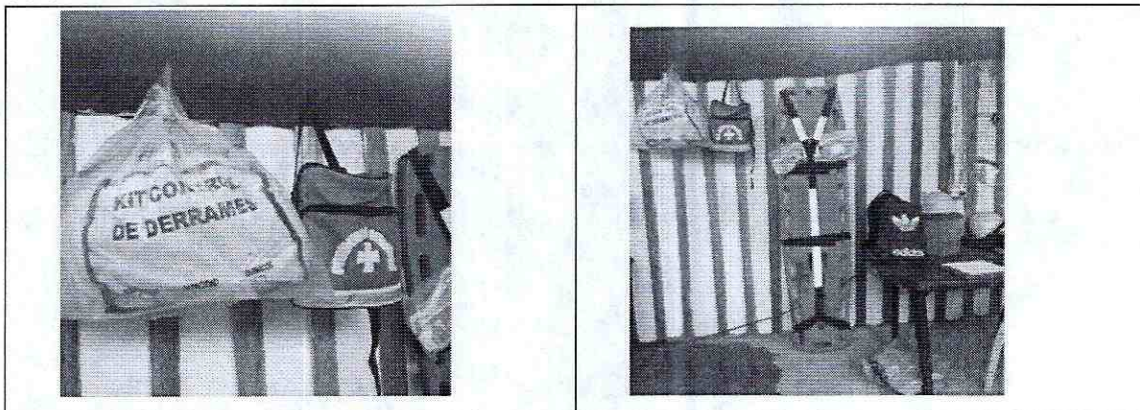
**Ilustraciones 66, 67** Equipos de primeros auxilios, kits antiderrame, para la seguridad de la obra
