SOFOR INGENIEROS SAS
NIT 800082101-9

INFORME FINAL
CONTRATO 153

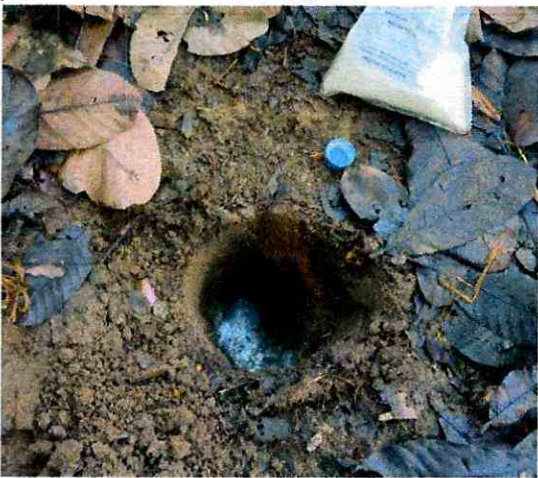
Foto 151. Ahoyado y preparación del hoyo

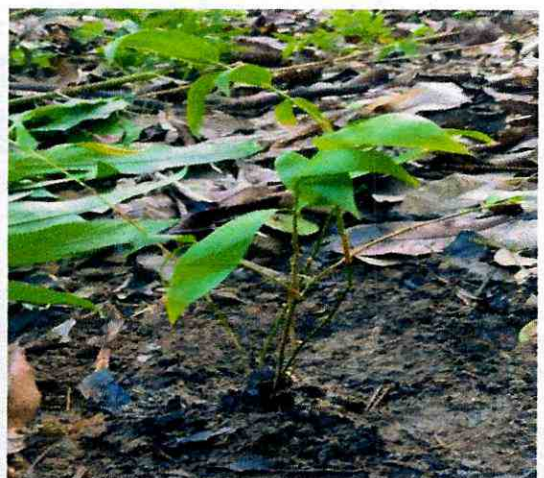
Foto 152. Especie resemebrada

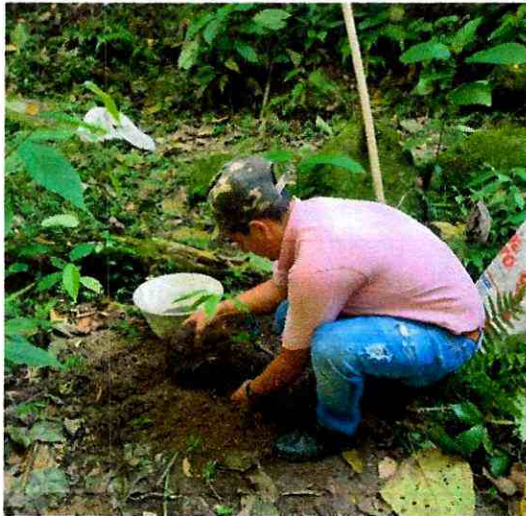
Foto 153. Resiembra de especies

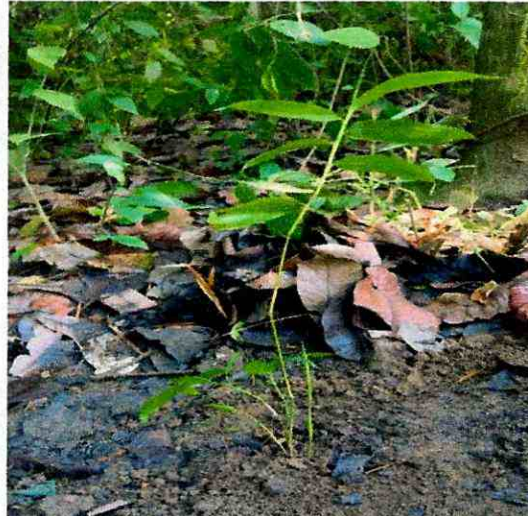
Foto 154. Planteo y limpia de especie sembradas

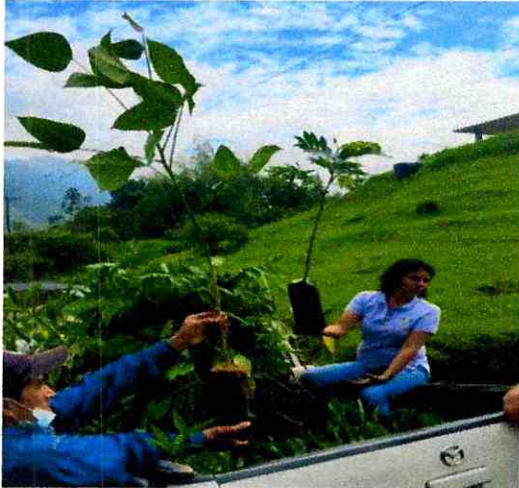
Foto 167. Material vegetal antes de llevar al terreno

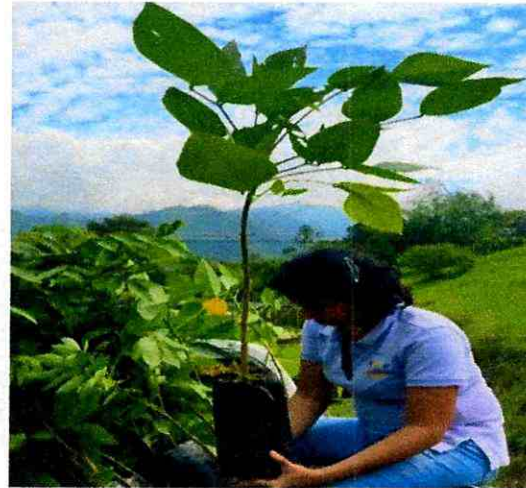
Foto 168. Transporte de material vegetal

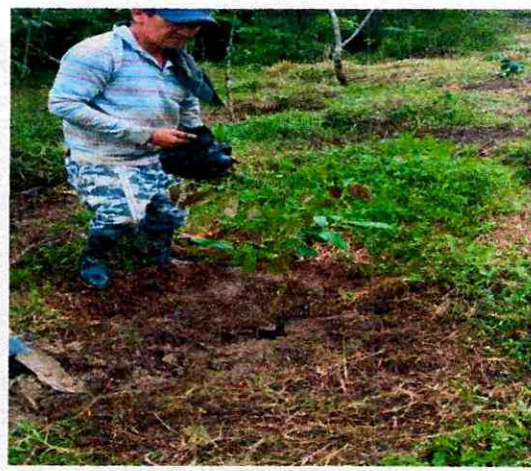
Foto 172. Aplicación de fertilizantes

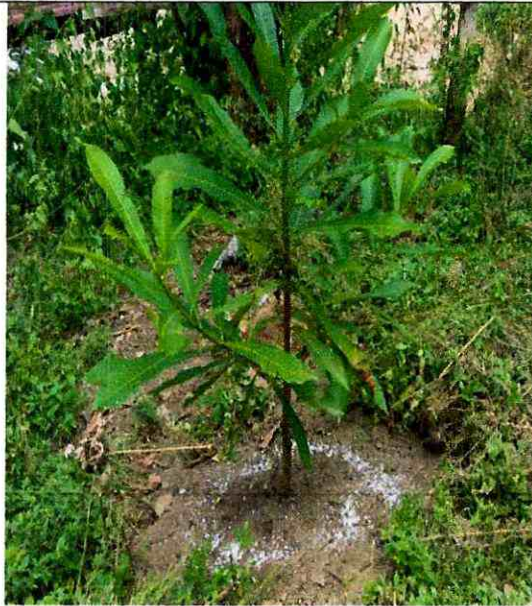
Foto 179. Individuo con todo su mantenimiento

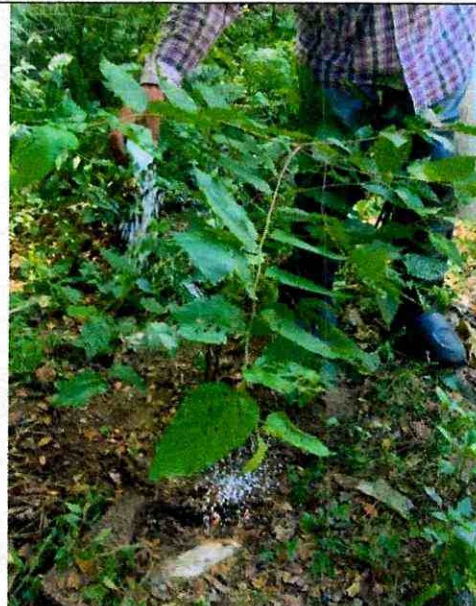
Foto 180. Fertilización de individuo

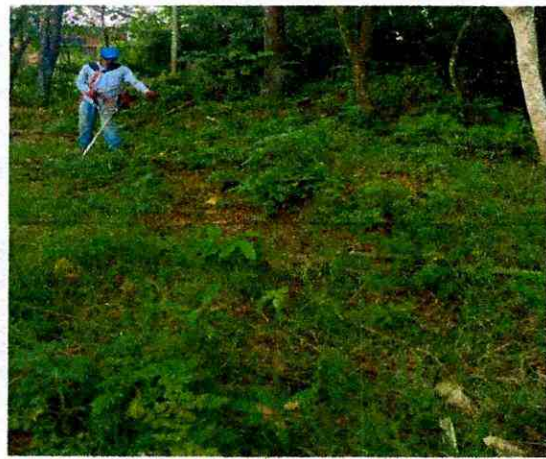
Foto 182. Limpia con guadaña

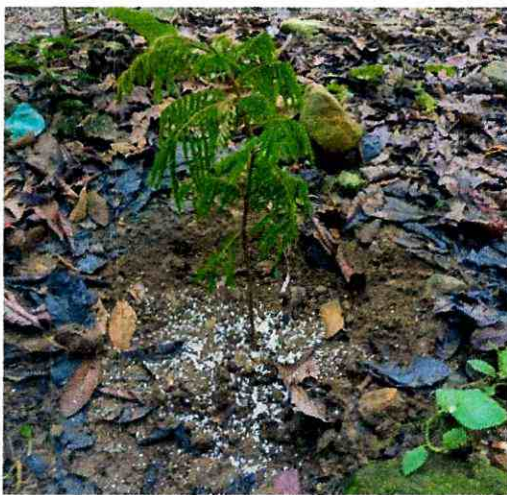
Foto 189. Aplicación de hidrotenedor

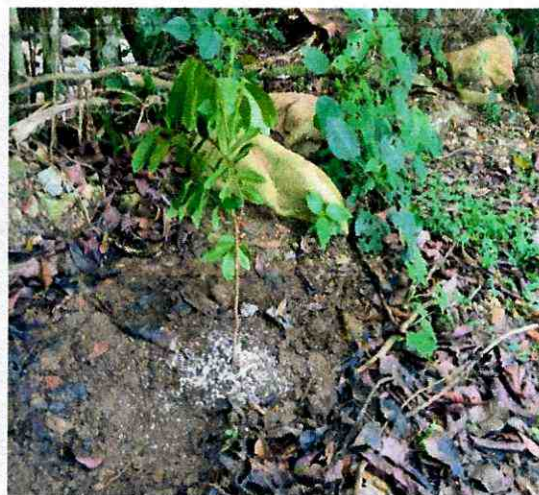
Foto 190. Fertilización de especies

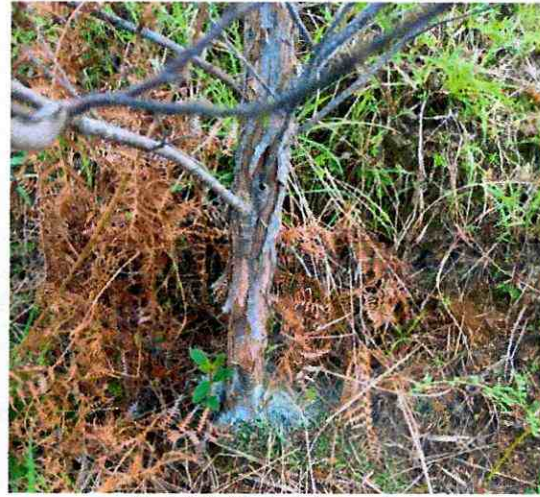
Foto 192. Control de hormigas

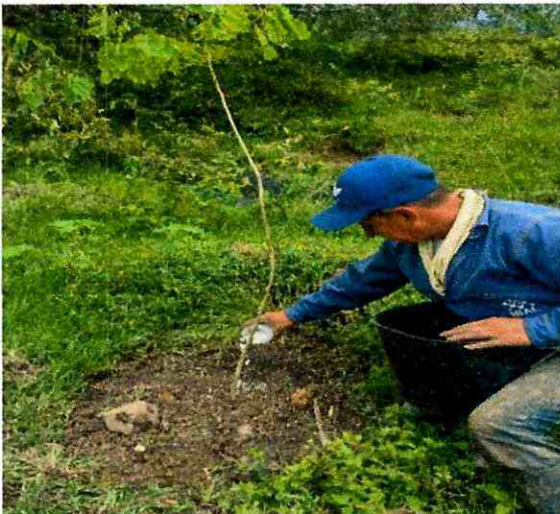
Foto 203. Aplicación de hidrotretenedor

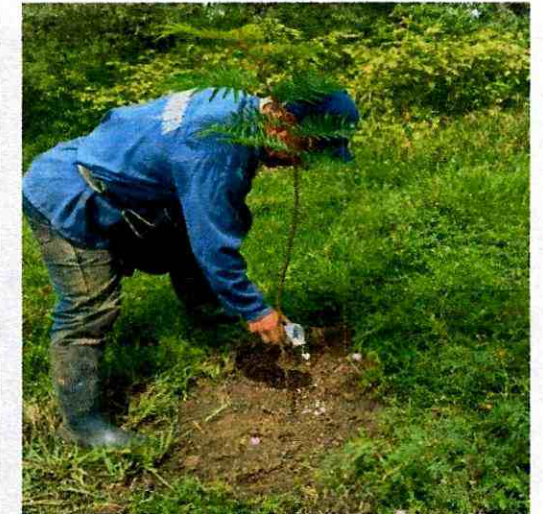
Foto 204. Fertilización de especies

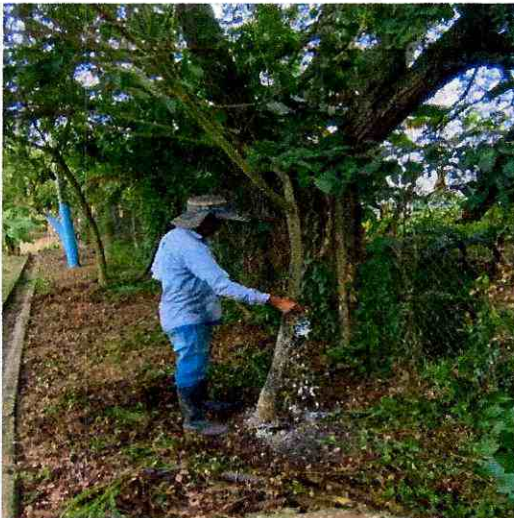
Foto 217. Aplicación de hidrotenedor

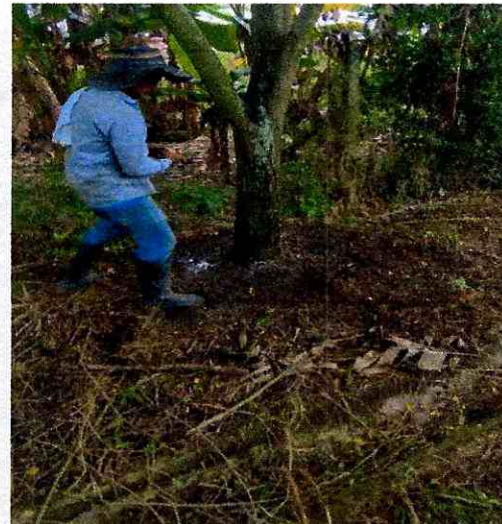
Foto 218. Fertilización de especies

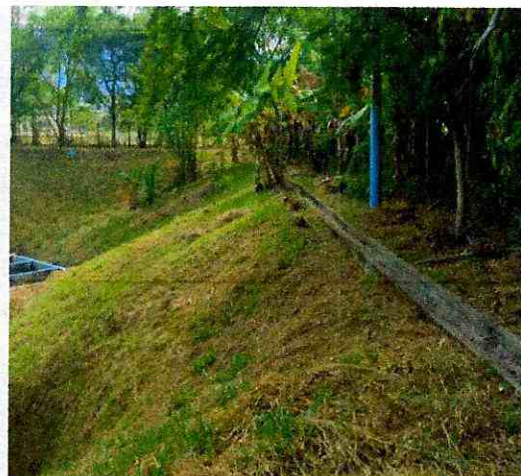
Foto 224. Vista general del predio con su debida limpia

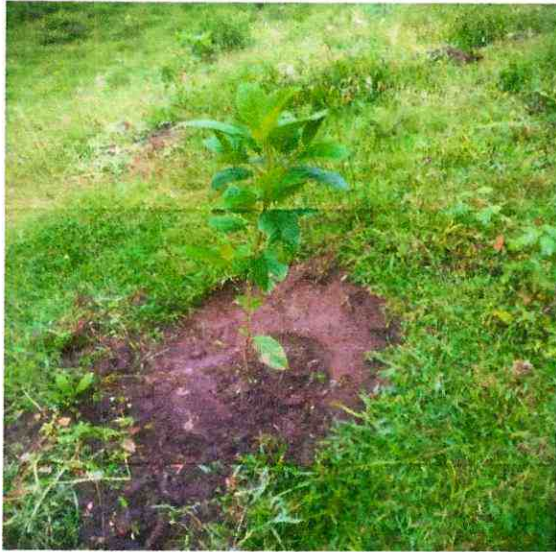
Foto 241. Limpia y plateo de especies

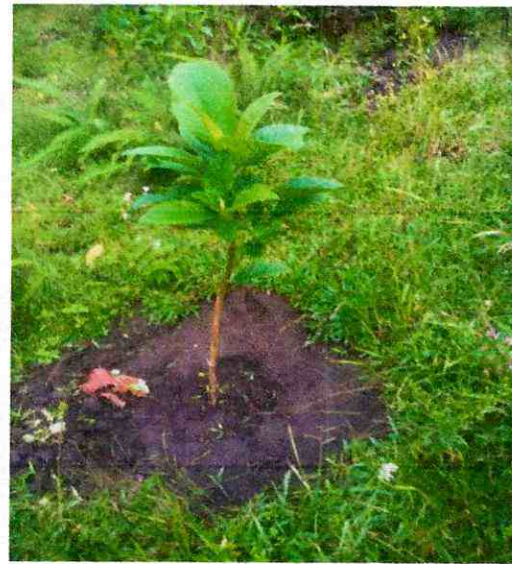
Foto 242. Limpia y plateo de especies

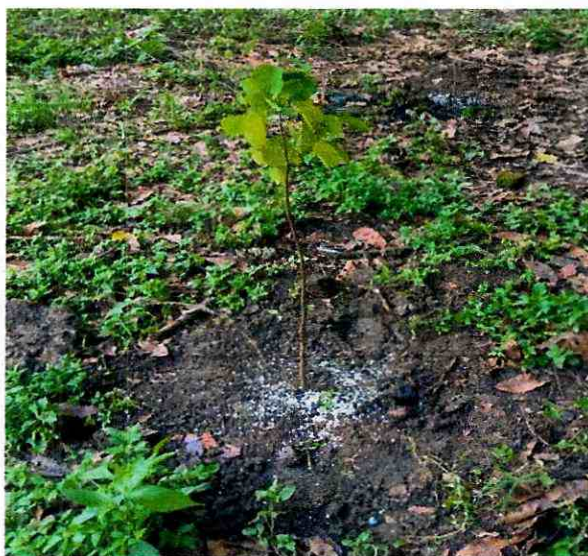
Foto 251. Aplicación de hidrotretenedor a casco de vaca

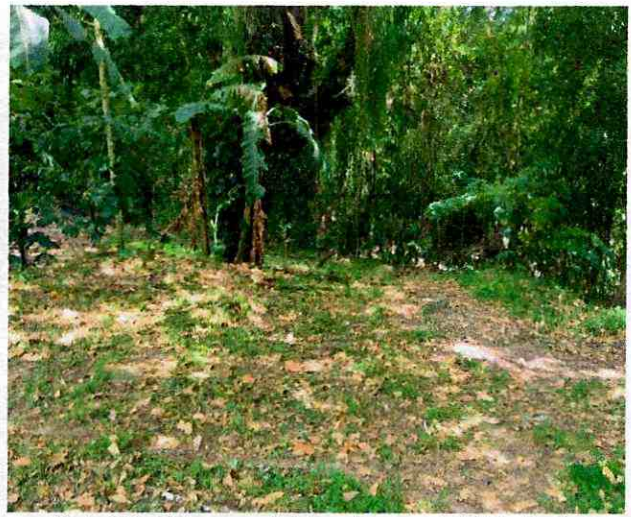
Foto 256. Vista general del predio con su debida limpia

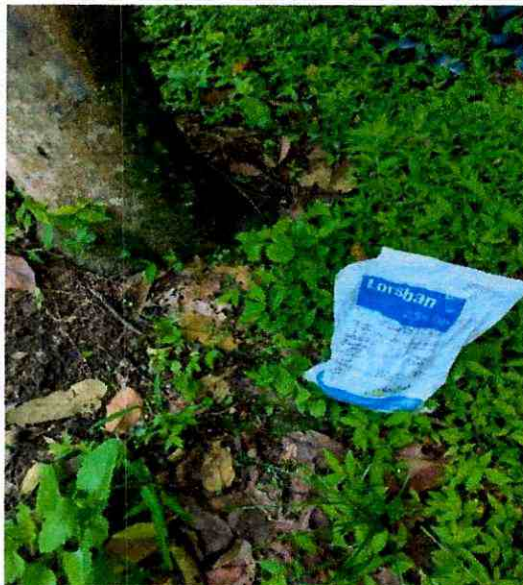
Foto 313. Control fitosanitario

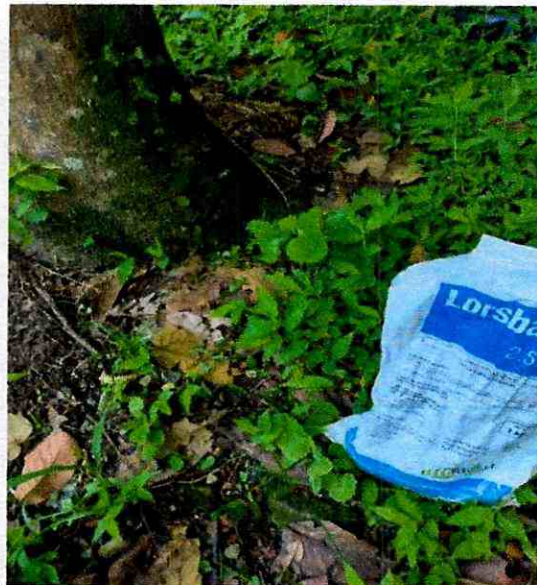
Foto 314. Actividades de control de hormiga
