DOCUMENTOS ACTA 05 CONT 04-21 CRISTIAN SALAMA

INFORME DE ACTIVIDADES MENSUAL	
PERIODO DE EJECUCIÓN: 03 DE JUNIO AL 02 DE JULIO DE 2021	
CONTRATO NO. 004 DEL 01 DE FEBRERO DE 2021	
DATOS DEL CONTRATISTA	
NOMBRE DEL CONTRATISTA	CRISTIAN CAMILO DARWISH SALAMA M.
No. DE IDENTIFICACIÓN	1.110.517.740
DIRECCIÓN	Av. Guabinal con calle No. 60-50 C.R. Prados del Norte T. A8 Ap 203
TELÉFONO/CELULAR	3108085868
EPS	SALUD TOTAL
FONDO DE PENSIONES	COLPESIONES
ARL	AXA COLPATRIA
CUENTA BANCARIA	082-200424-31
TIPO DE CUENTA	AHORROS
BANCO	BANCOLOMBIA
DATOS BÁSICOS DEL CONTRATO	
OBJETO DEL CONTRATO	CONTRATAR LOS SERVICIOS DE UN PROFESIONAL SENIOR GRADO II EN INGENIERIA CIVIL, PARA FORTALECER LOS PROCESOS QUE TIENE A CARGO LA DIRECCIÓN OPERATIVA Y EL GRUPO DE GESTION ACUEDUCTO EN LA EMPRESA IBAGUEREÑA DE ACUEDUCTO Y ALCANTARILLADO IBAL S.A. E.S.P. OFICIAL
PLAZO DE EJECUCIÓN (INCLUYENDO PRÓRROGAS Y/O SUSPENSIONES)	SEIS (06) MESES
VALOR TOTAL DEL CONTRATO (INCLUYENDO ADICIONES)	TREINTA Y TRES MILLONES DE PESOS M/CTE (\$33.00.000)

ACTIVIDADES PARA LOS CIERRES CORTOS EN EL DISTRITO HIDRÁULICO 05

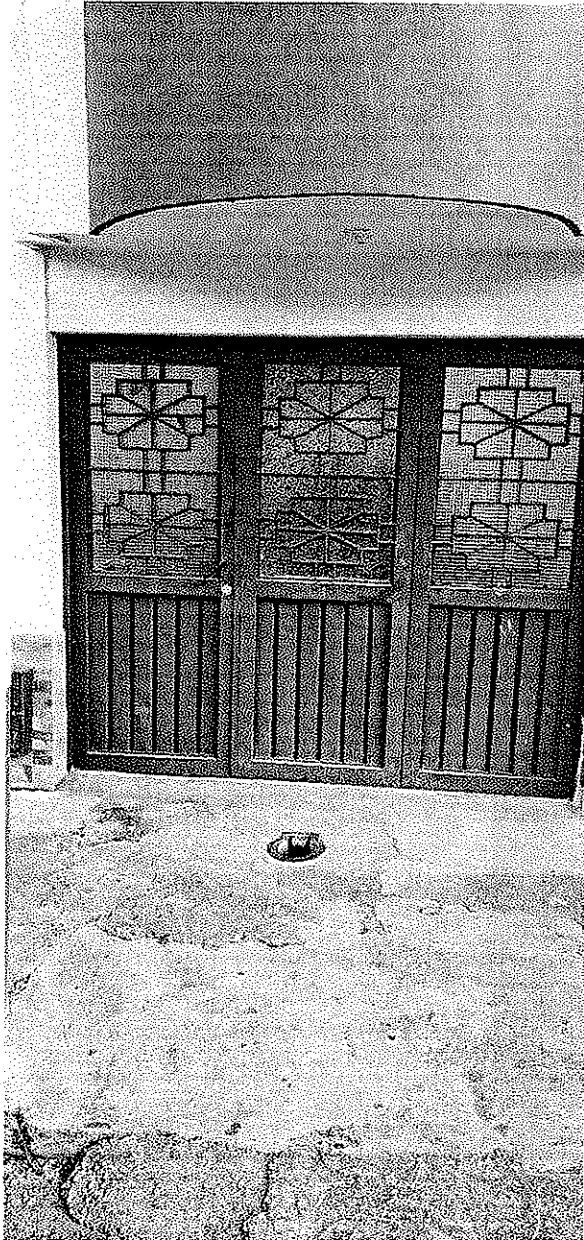
Calle 28 con carrera 1 28-01. Ponerle tapa
válvula (esquina casa verde con beige)

ID Collector	Dirección	Observación
wVS696	Carrera 4D con calle 29-16	(Esquina "Varón")
No catastrada	Carrera 4 D con calle 29	(Sobre el pozo)
wVS1787	Calle 30 con Av. Ferrocarril	(Esquina, debajo de la piedra en el semáforo)
wVS699	Carrera 4 estadio con calle 29	(esquina)
wVS734	Calle 28 con carrera 1	Adyacente a la válvula de la casa verde con nomenclatura 28-01
wVS734	Calle 28 con carrera 1	Ponerle tapa válvula (esquina casa nomenclatura 28-01)

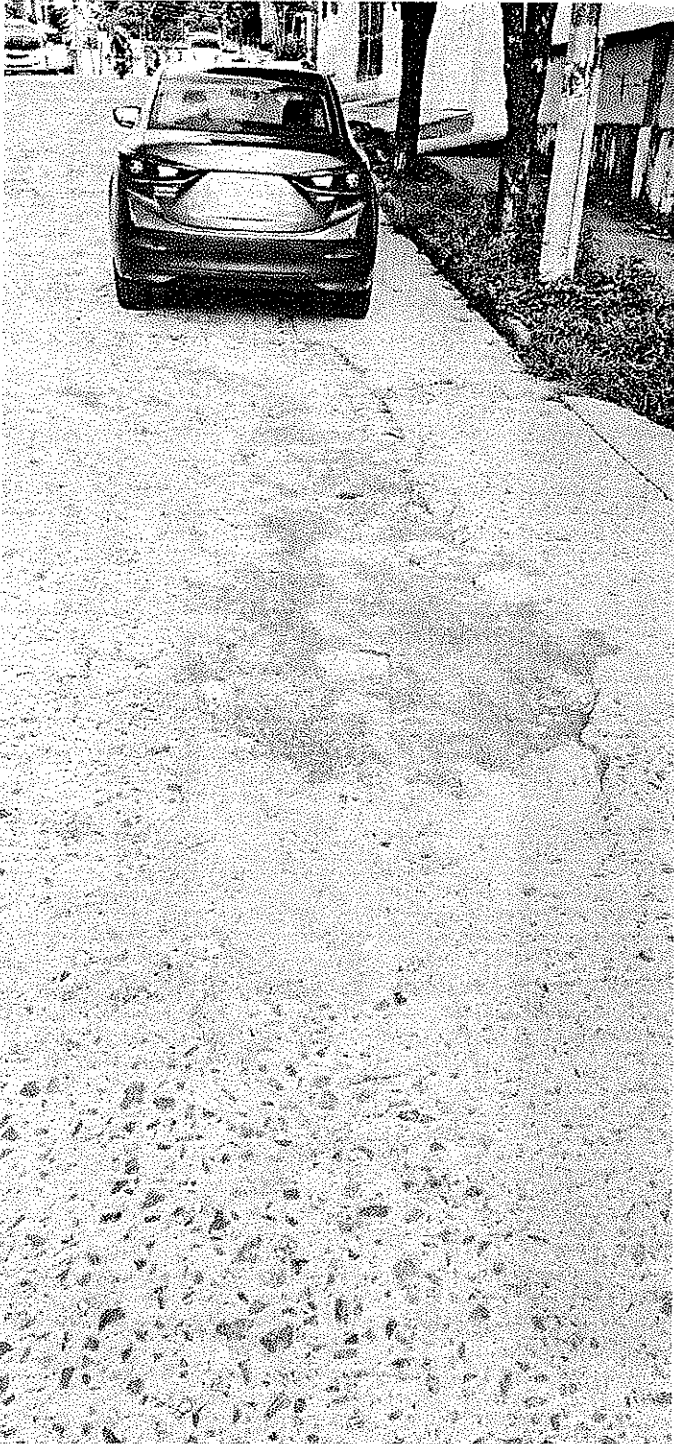
Tee Carrera 3 con calle 29

Se requiere la instalación de una válvula de 6” en la carrera 3 con calle 29. sobre el puente entre las brisas y las ferias adyacente a la I.E. Reyes Umaña para poder independizar estos dos sectores

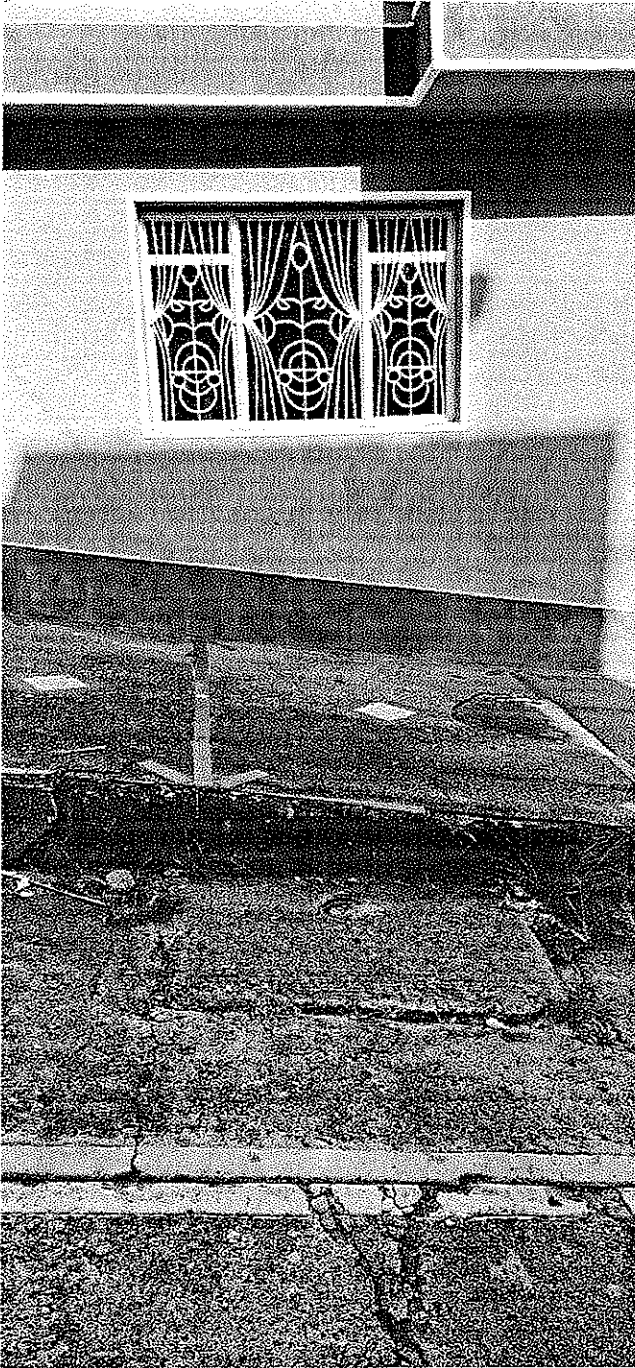
Carrera 4D con calle 29-16 (Esquina)

Válvula Varón: controla los barrios Américas, Alto de la Cruz, parte de Casa Club, Varsovia, independiente, Colegio Santofimio, Las Ferias y Refugio, también Martinica, parte de garzón, Santa Helena y Las Brisas.

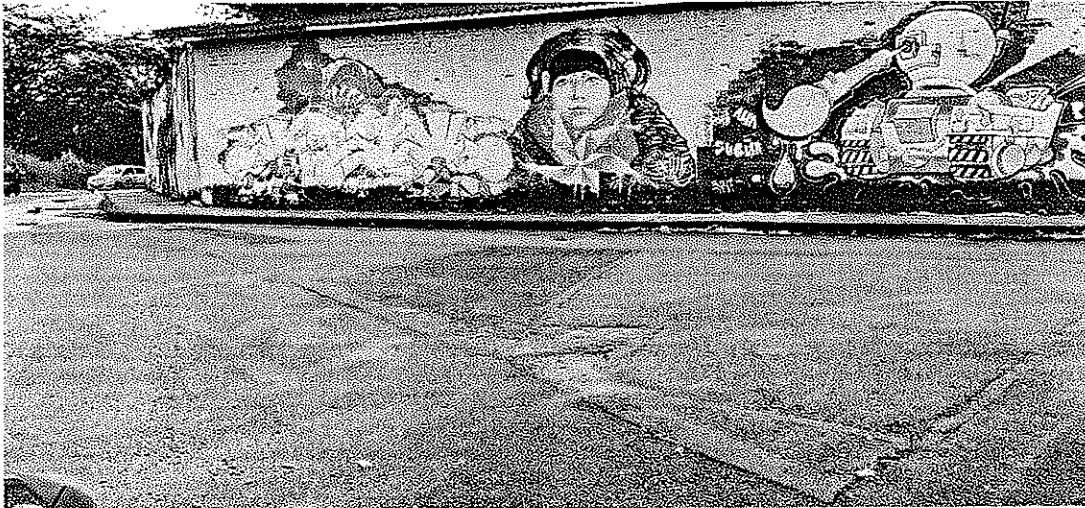
Tres válvulas
ocultas. Adyacente
al canal “Mírolindo”.

Carrera 3 sur con calle 28. Tres válvulas ocultas. Adyacente al canal mirolindo

- En la carrera 3 sur con calle 28 se reporta la existencia de 3 válvulas que controlan parte de este distrito, se pudo establecer que de acuerdo con la información suministrada sobre el perímetro del distrito hidráulico 05, se definiría un nuevo límite, toda vez que el límite sería solo hasta la calle 28 con carrera 3 sur, la calle 28 con carrera 1 c sur y de la carrera 3 sur con calle 28 a la carrera 4 L sur con calle 28 Bis, como se evidencia en el mapa usado en campo. Lo cual obedece a que esta parte ya no correspondería al D.H. 05 sino al 03.

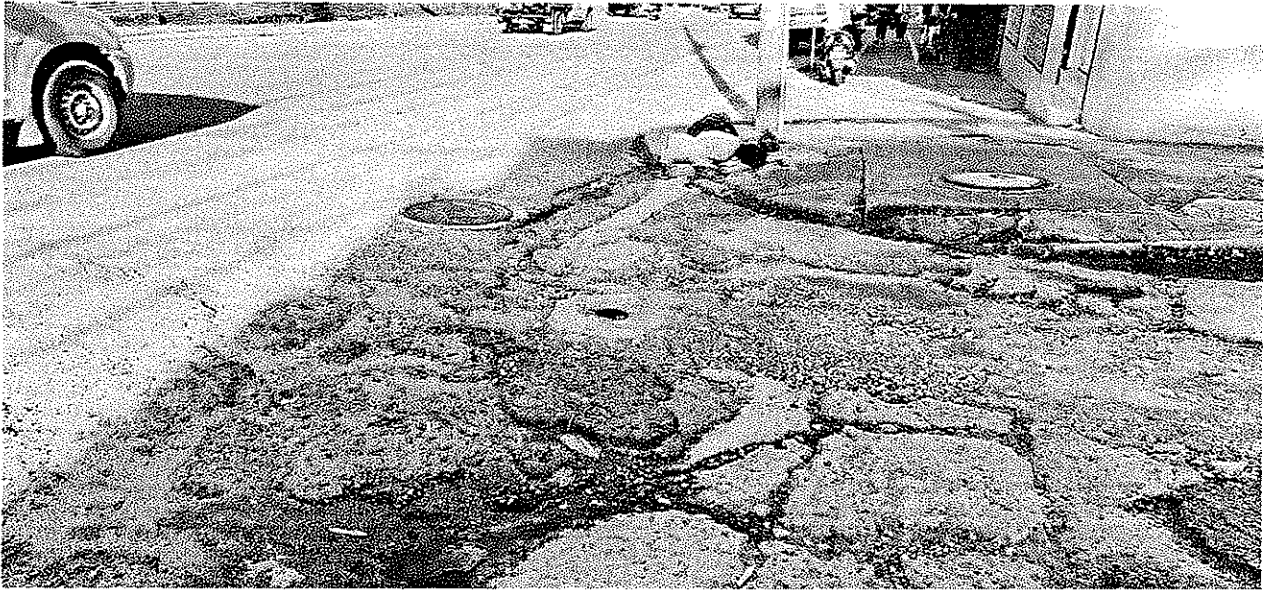
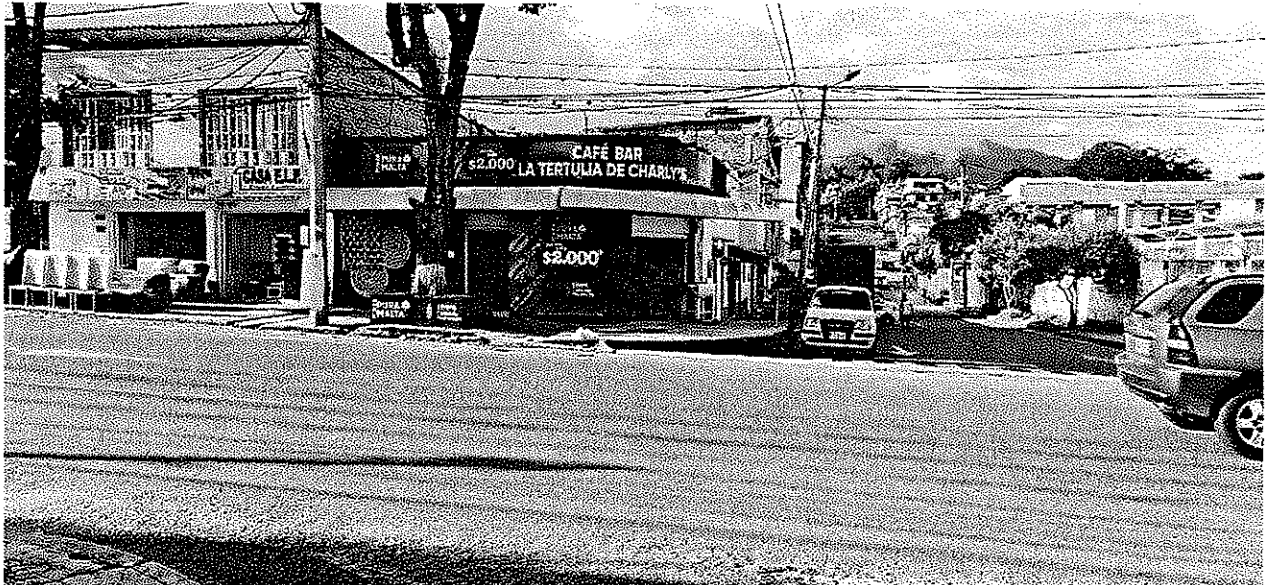
Carrera 4 estadio con calle 29 (esquina)

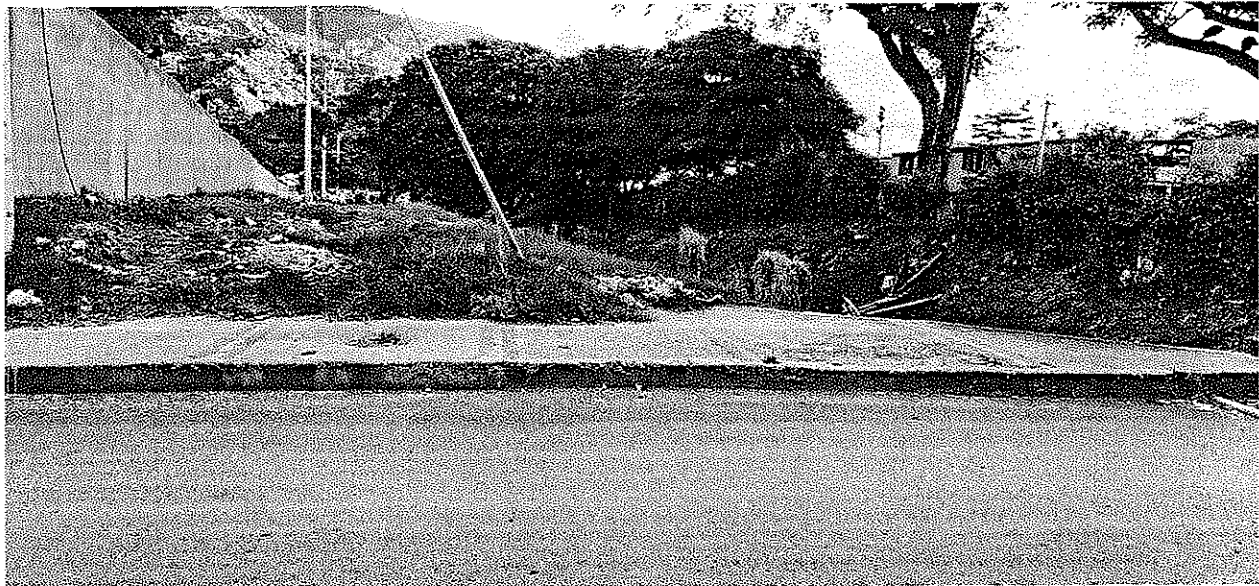
carrera 1 sur con calle 28.
 Entre el sector el "Peñón" con las "Ferias".(Sobre el andén)

Entre el sector el “Peñón” con las “Ferias”. buscar la válvula sobre el andén al lado del puente sobre la carrera 1 sur con calle 28 para poder independizar estos dos sectores sobre la línea de 3” que pasa por debajo del puente.

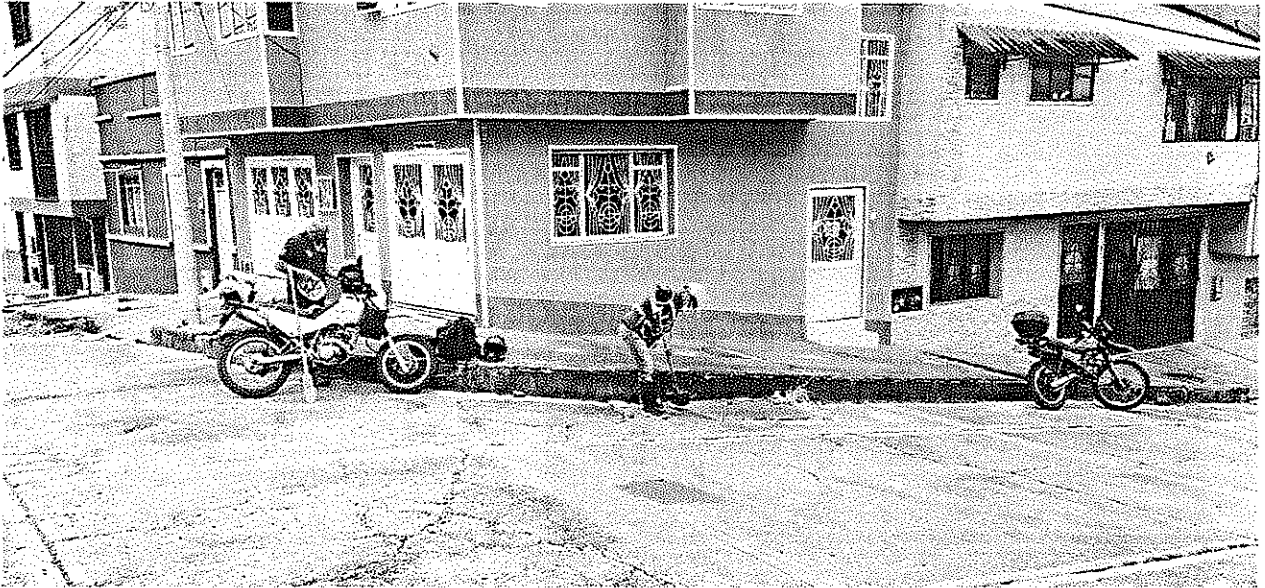
Producto de la visita y de las actividades de limpieza realizadas a las dos válvulas antes mencionadas, se pudo verificar que no se encuentran funcionales y que se les debe realizar mantenimiento o su reemplazo, toda vez que se encuentran completamente obstruidas.

Calle 29 con carrera 4D. (Válvula varón)

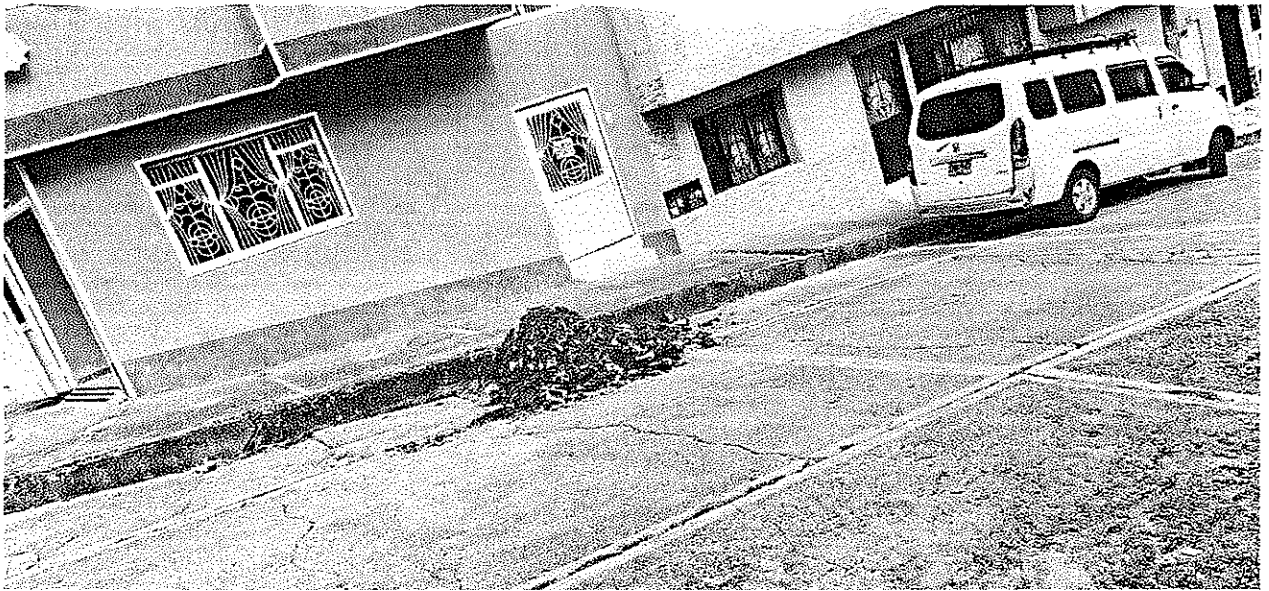
El pasado 10 de junio de los corrientes se efectuó limpieza de las válvulas denominadas “pozo; no catastrada y varón; wVS696” respectivamente localizadas en la carrera 4D con calle 29 bajo el ID del collector antes mencionado.

Escombros resultantes producto de la limpieza de la válvula varón

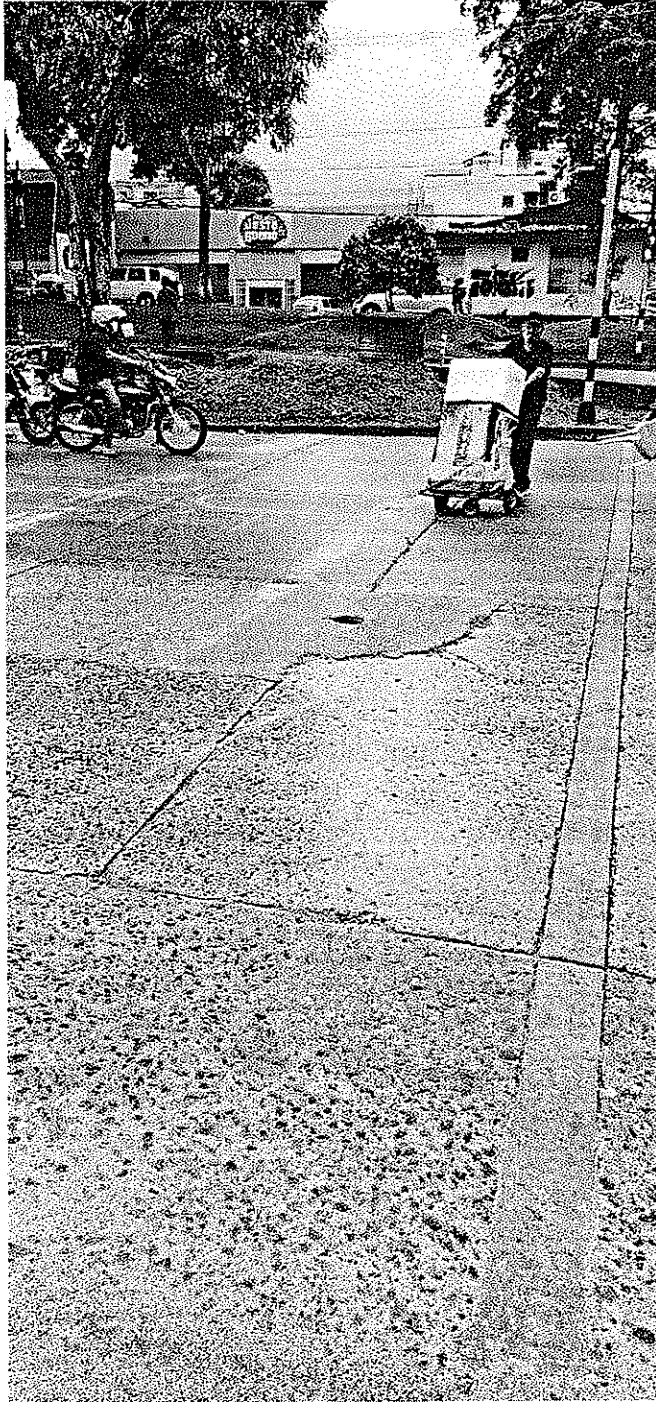
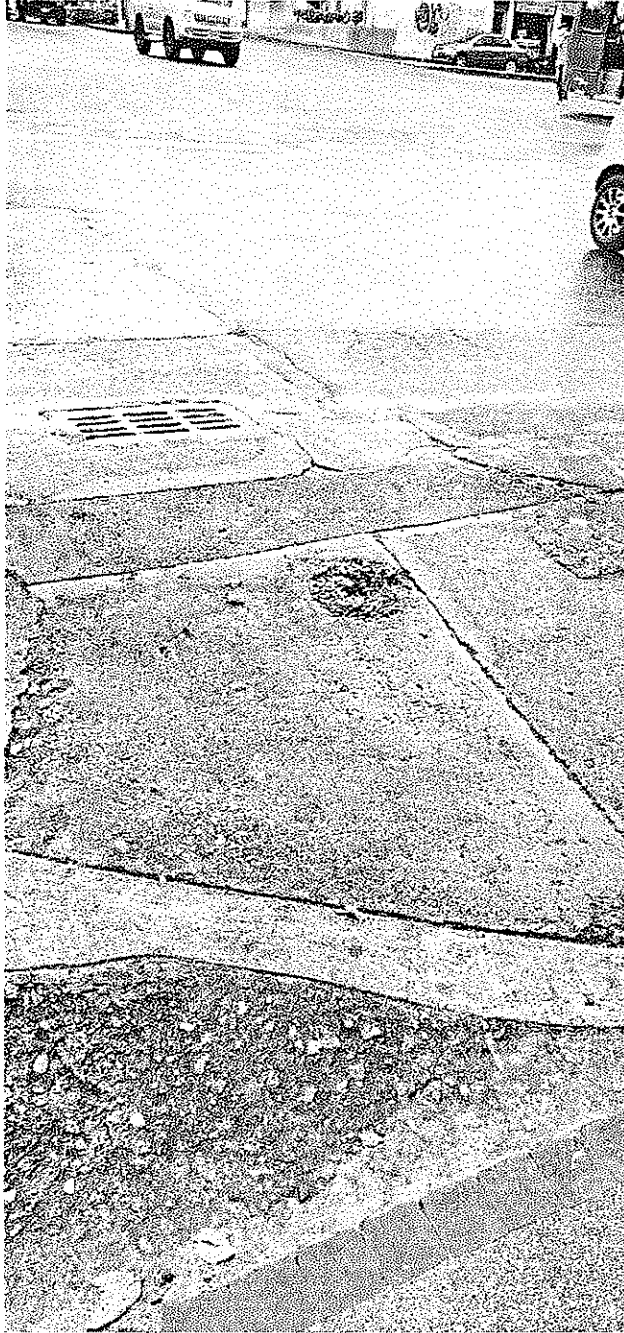
Calle 37 con Av. Ferrocarril

Calle 37 con Av. Ferrocarril (Adyacente al semáforo)

1. Se debe cerrar la válvula de 4” detectada en la calle 35 con carrera 4C Bis, frente al edificio “Primavera” y la válvula de 3” ubicada en la calle 37 con Av Ferrocarril, ubicada sobre la zona dura seguida del semáforo, para controlar el flujo de agua en el sector Federico Lleras sobre la calle 35 hasta el sector “Las Palmas”
2. Para controlar el flujo de agua en el sector de la “Macarena” hasta la calle 42 se debe cerrar la válvula ubicada en la calle 37 con Av Ferrocarril (Paralela de la registraduría), la válvula de la calle 37 con carrera 4H y la válvula de la calle 37 con carrera 4I.

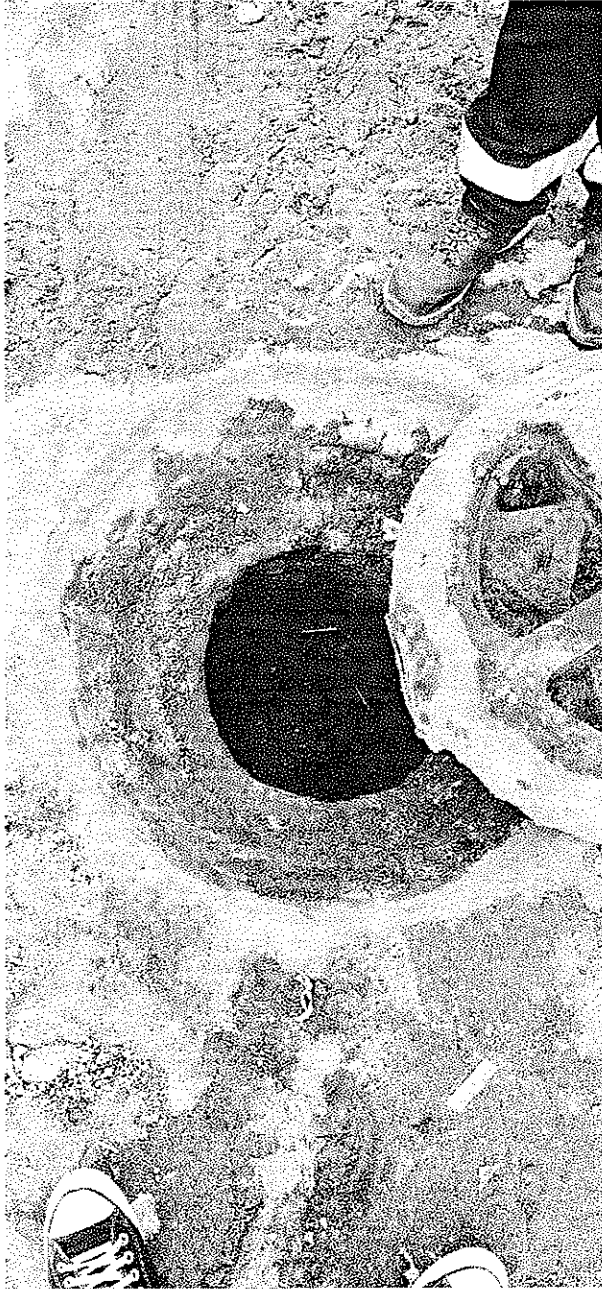
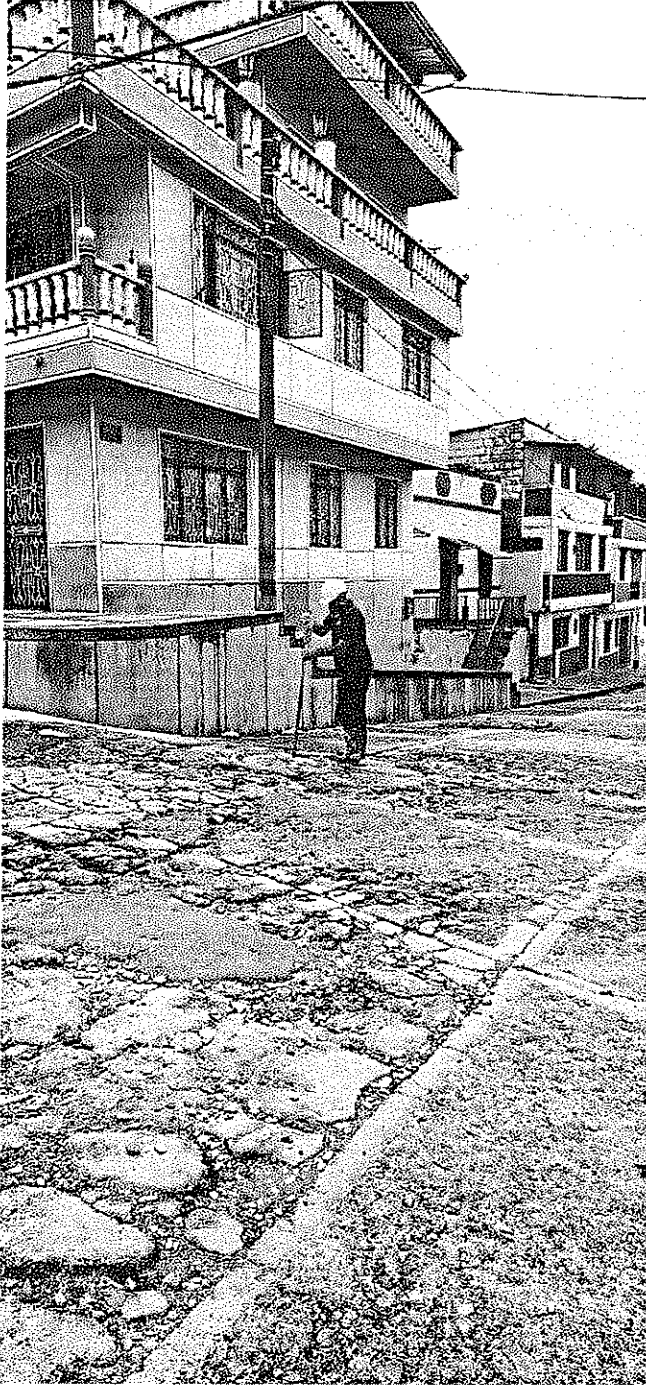
Calle 29 con carrera 4D (Válvula del pozo)

Válvula del pozo, calle 29 con carrera 4D

Es pertinente informar que a la válvula del “pozo” que no se encuentra catastrada se le realice una mejora en el sentido de suspender la tapa de pozo en donde se encuentra ubicada la válvula y en su reemplazo, se instale el tubo de PVC de alcantarillado se rellene su perímetro con afirmado, se nivele con concreto y por último se instale la tapa válvula. Esta recomendación se hace con el propósito de que el valvulero pueda realizar su función de manera eficiente.

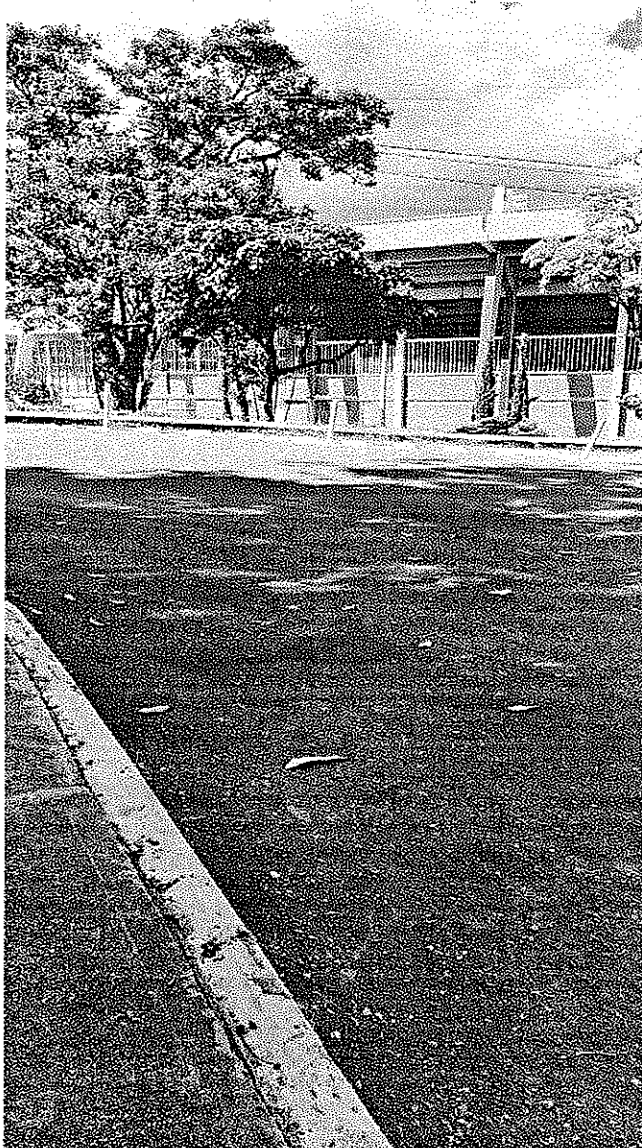
respectivamente, las cuales posterior al uso con el detector de metales se marcaron la posible zona de localización sobre la carrera 2c con calle 36 con aerosol verde. (revisar informe de anexos fotográficos)

carrera 2c con calle 36

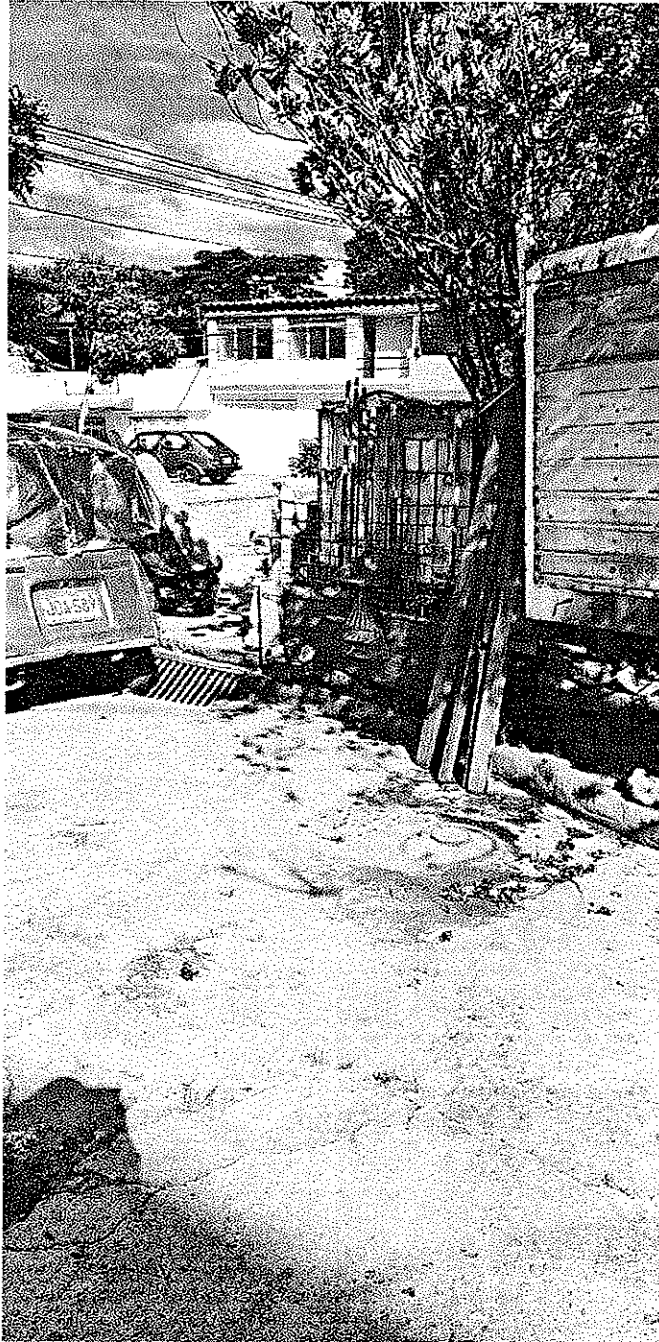
Calle 39 A con carrera 2c

1. Calle 39 A con carrera 2c de Ø 6” (no está catastrada)
2. Entre calles 36 y 37 más precisamente frente a la nomenclatura calle 36.90 con carrera 4 estadio, sobre la zona verde se encuentra una válvula de Ø 8” (No catastrada)
