Se da inicio de obra a las 7:00 Am en la calle 28 la Granja, se continua con la excavacion de las cajas de inspeccion, con corte de Pulidora del Anden.

DIA (19) - 08 - AGOSTO - 2021 (DOMINGO)

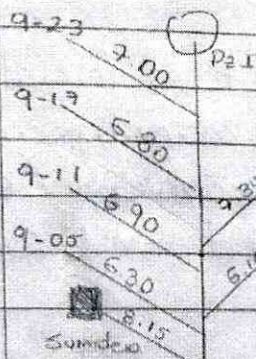
Aquí se puede evidenciar las medidas de las excavaciones de las domiciliarias de Alcantarillado Para cada vivienda.

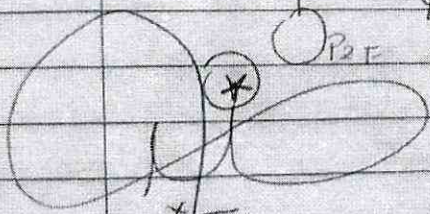
Se continua con los cortes con Pulidora y las excavaciones de las respectivas cajas de inspeccion.

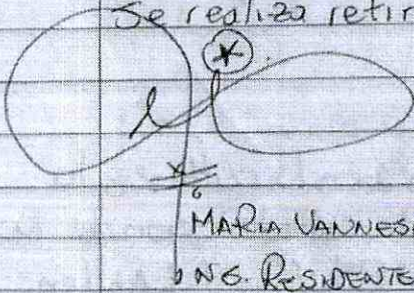
Se da inicio de obra a las 9:00 Am en la calle 28 la Granja, donde continua con las excavaciones de cajas de inspeccion, corte con Pulidora, Fundida en sitio de las tapas de cajas de inspeccion, se termina de instalar Tubera de Acometidas de Alcantarillado, con su respectiva Camada de arena de 10 cms de espesor con su respectiva relleno con recebo, donde la Primera Capa es Apisonada de manera manual, y las sigtes con Saltarin.

Se realiza retiro de material y limpieza en la obra

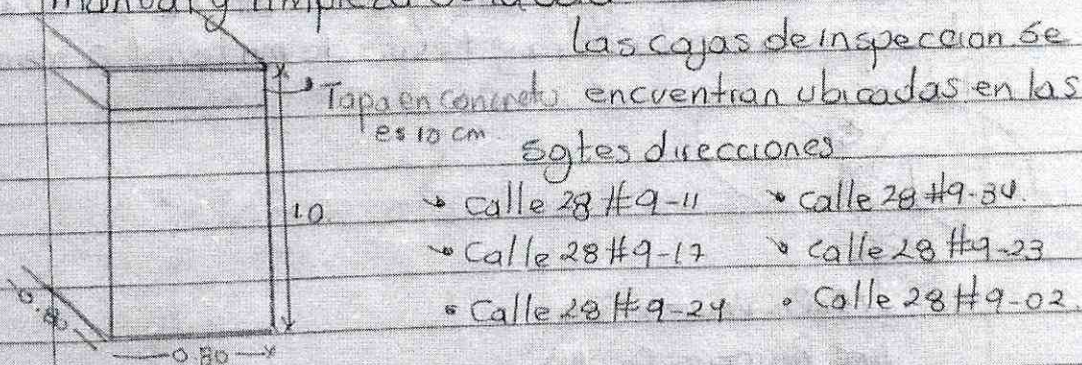
Se da inicio de obra a las 7:00 Am en la calle 28 la granja, donde se continua con la construccion de las cajas de inspeccion, y las Tapas de las cajas Fundidas en sitio.

Se realiza retiro de escombros con paleros de manera manual y limpieza de la obra

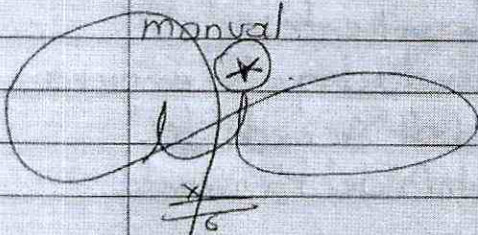
Se inicia la excavacion de la red de Acueducto con el ancho de 0.50 cm y Profundidad de 1.20 mts

En el koto 4 mts. Inicia la rotura de Pavimento Rigido de 0.15 cm y tambien pavimento Flexible 0.10 cm se retira material de escombros de manera

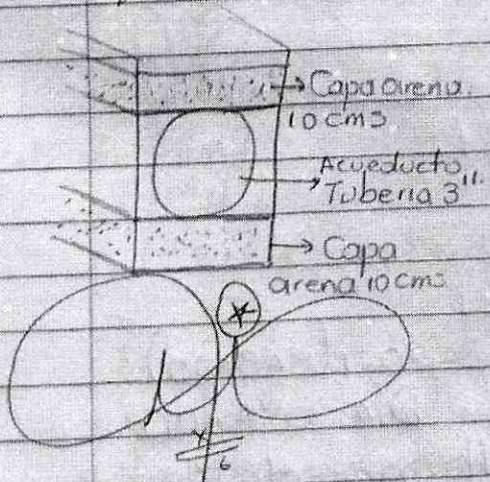
Se da inicio de obra en la calle 28 la Granja en la ambala a las 7.00 Am, donde se realiza la instalacion de la tuberia de acueducto de 3" con su respectiva cama de arena de 10 cm y se realiza una capa de 10 cm por encima de la tuberia para protegerla antes de realizar los llenos con recebo.

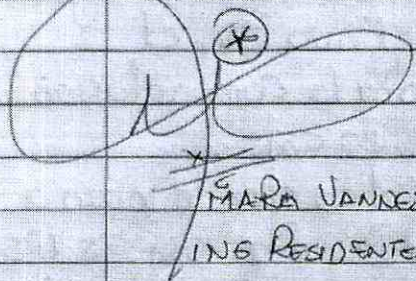
Se realiza instalacion de manguera de PE 1/2", con sus respectivos accesorios de collarin, registro, llave de Paso, Adaptador macho 1/2", donde esta siendo instalado a la red Principal de Acueducto. Se realiza retiro de material de escombros con manera manual y limpieza de obra.

Se solicita al contratista, emperezar a preparar el lleno de las excavaciones en la zona de orden. Para evitar accidentes de los peatonales, y la

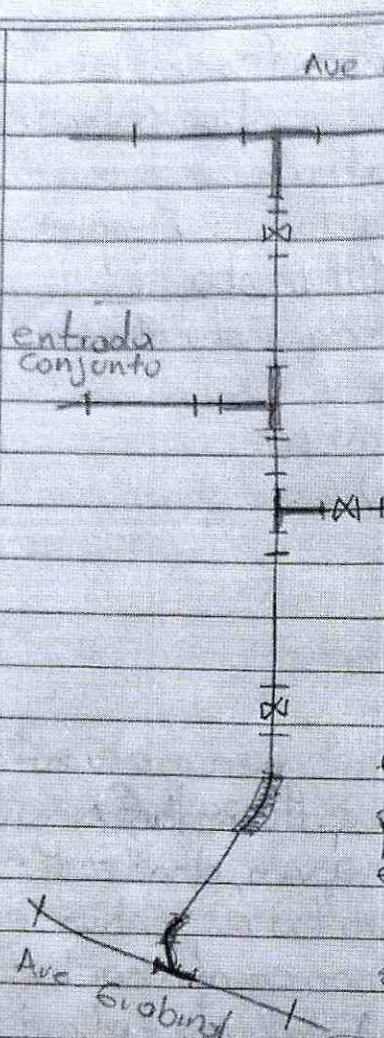
Asi mismo se inicia el empalme, de los 4 puntos al mismo momento, donde se contaba con:

- Accesorios disponibles
- Motobomba
- Carro disponible.
- Personal disponible (2 x Punto)
- Personal del IBAL e interventoria

Durante el empalme se utilizaron los sgtes Accesorios

- XI (3) valvulas pello elastico 3"
- I (3) Tee 3" PVC
- (15) universales 3"
- ∩ (2) Semicodos 3"

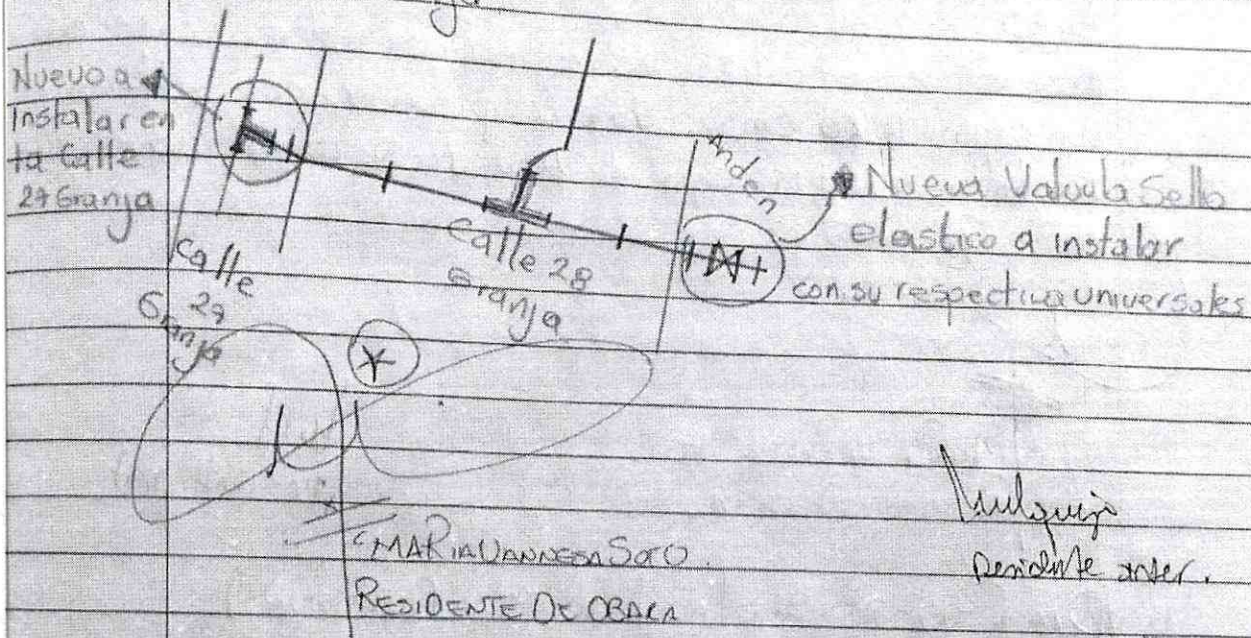
Se da inicio de obra en la calle 28 la Granja a las 7:00 Am, donde se inicia al rellenar con recebo las excavaciones que se realizaron para las empalmes y se empezaron a conectar las viviendas a la nueva red de Acueducto.

Se retiró material de escombro de manera manual debido a que se encuentra sobre la calle 29 una tee que viene de la Calle 28 de la red Principal de Acueducto se hace necesario instalar una nueva Valvula de Sello elastico sobre la calle 28 la Granja
