CONCEPTO: 036

FECHA DE EMISIÓN: 2021-11-30

**INFORME DE MONITOREO DE AGUA**

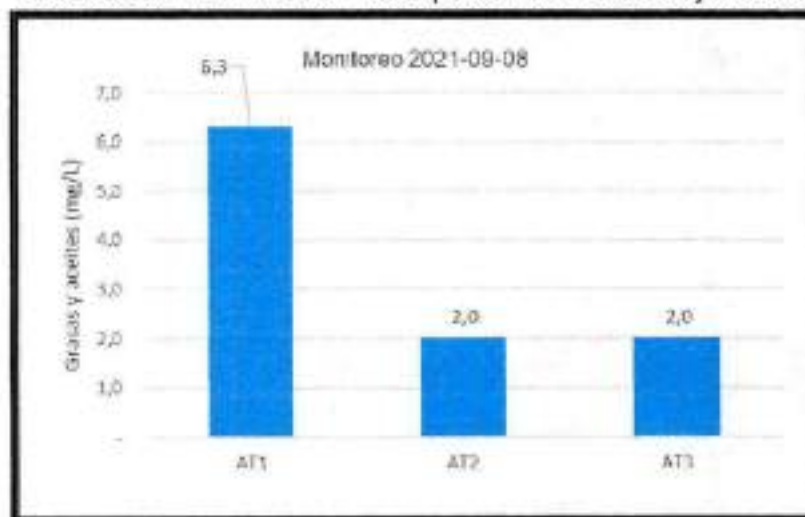
Gráfica 29. Río Alvarado – Comportamiento Grasas y Aceites

En el punto de monitoreo AT1: Hacienda El Bosque se observa que hay presencia de Grasas y Aceites; en AT2: Puente Comfatolima y AT3: Puente El País, el resultado obtenido es de menos de 2,0 mg/L que corresponde al límite de cuantificación del laboratorio (Ver gráfica 29).

Finalmente, para las grasas y aceites, no se cumple el objetivo en el tramo 1, ya que la concentración es de 6,13 mg/L. En los tramos 2 y 3 la concentración obtenida es de menos de 2,0 mg/L y podría asumirse que se está cumpliendo el objetivo de calidad, ya que este no tiene un valor numérico establecido como límite máximo, sino que debe estar ausente este contaminante.

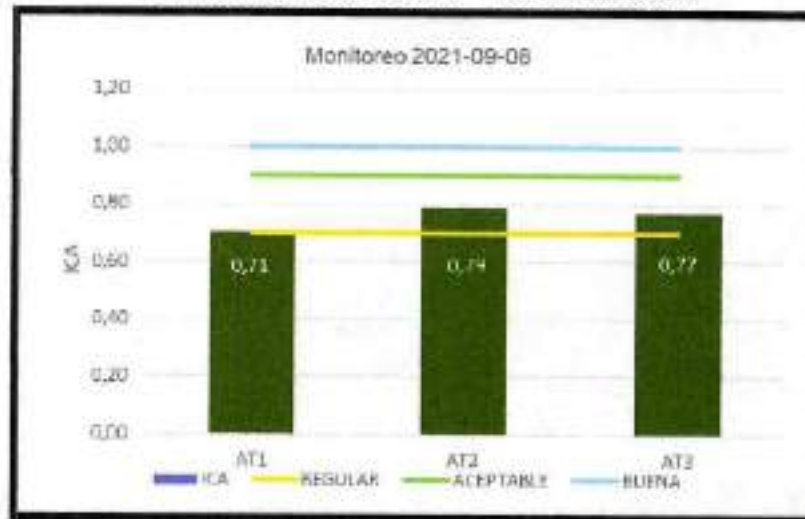
Gráfica 30. Río Alvarado – Resultados ICA

El índice de calidad obtenido en las tres estaciones de monitoreo del río Alvarado indica que sus aguas son de calidad ACEPTABLE.

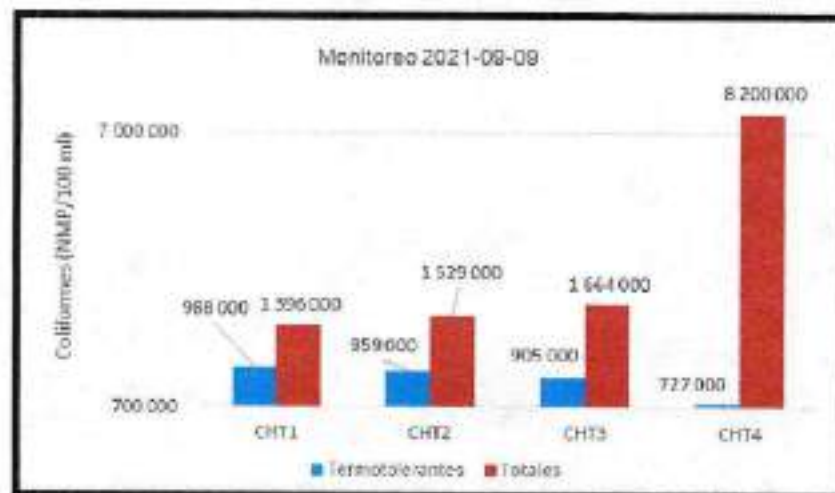
Gráfica 31. Río Chipalo – Comportamiento coliformes

Para el río Chipalo se observa una disminución progresiva de los coliformes termotolerantes y aumento de los coliformes totales desde CHT1: Barrio Clarita Botero hasta CHT4: Aguas abajo desembocadura quebrada Hato de La Virgen.

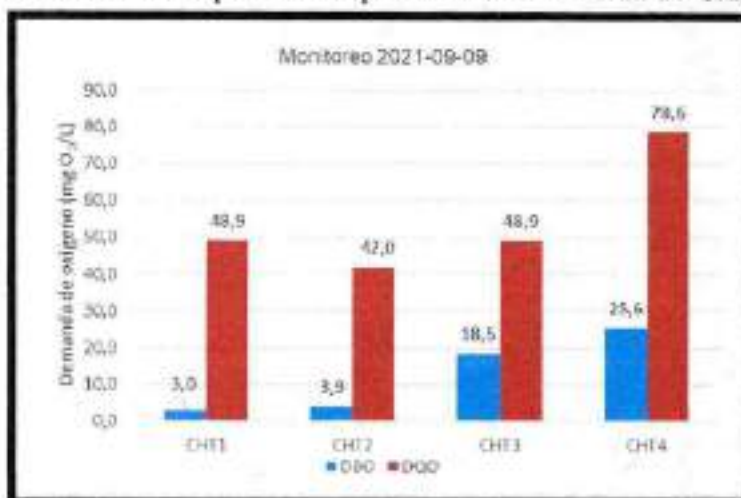
Gráfica 32. Río Chipalo – Comportamiento Demanda de Oxígeno

En el Río Chipalo se observa un aumento de la demanda bioquímica de oxígeno desde menos de 3,0 mg O<sub>2</sub>/L en CHT1: Barrio Clarita Botero hasta 25,6 mg O<sub>2</sub>/L en CHT4: Aguas abajo Quebrada Hato de La Virgen. La mayor demanda química de oxígeno se obtuvo en CHT4 (78,6 mg O<sub>2</sub>/L) y la menor en CHT2: Puente Calambeo (menor a 42,0 mg O<sub>2</sub>/L). En CHT1 y CHT3: Puente Enterríos la DQO es igual a 48,9 mg O<sub>2</sub>/L.

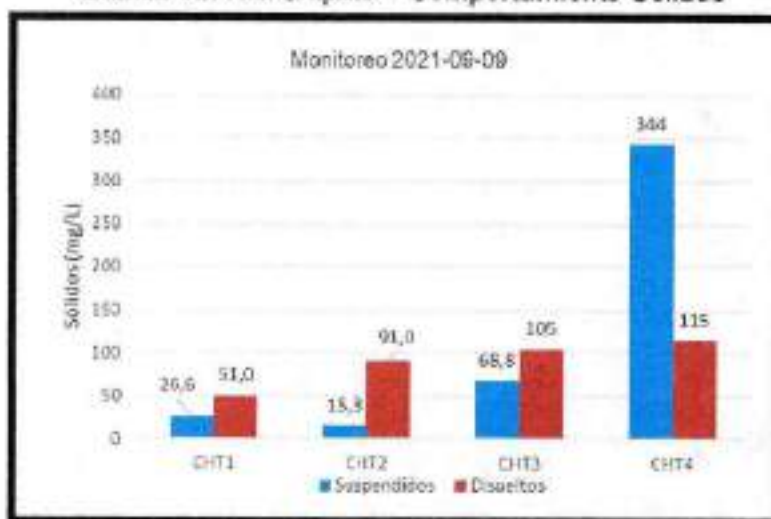
Gráfica 33. Río Chipalo – Comportamiento Sólidos

La concentración de sólidos disueltos en el río Chipalo va aumentando desde CHT1: Barrio Clarita Botero (51,0 mg/L) hasta CHT4: Aguas abajo Qda. Hato de La Virgen (115 mg/L). La concentración de sólidos suspendidos más alta fue de 344 mg/L en CHT4 y la menor fue de menos de 15,3 mg/L en CHT2: Puente Calambeo. En los primeros tres puntos de monitoreo, los sólidos disueltos son mayores a los sólidos suspendidos totales y en el último, los sólidos suspendidos totales superan a los sólidos disueltos.

Para los sólidos suspendidos se calculó el Índice de contaminación por sólidos suspendidos totales (A. Ramírez, R. Restrepo y G. Viña). Los resultados obtenidos indican que en CHT1 y CHT2, el Índice de contaminación por sólidos suspendidos – ICOSUS es MUY BAJO, en CHT3 es BAJO y en CHT4 es ALTO.

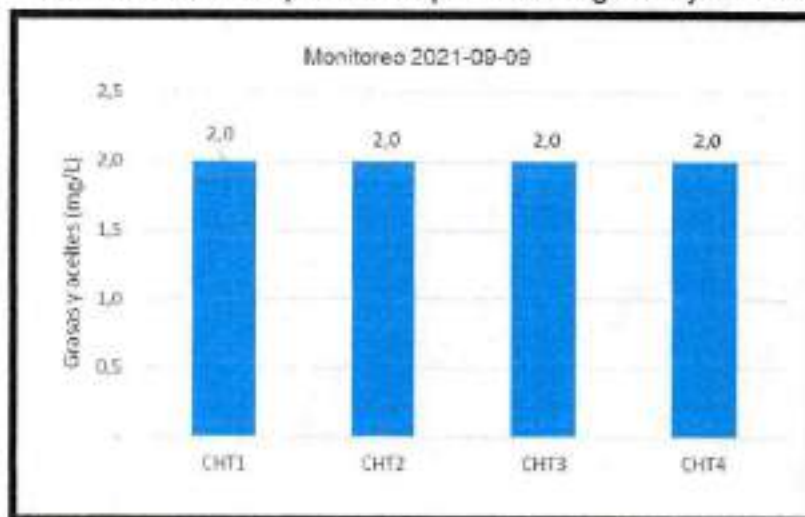
Gráfica 34. Río Chipalo – Comportamiento grasas y aceites

En todos los puntos de monitoreo del río Chipalo el contenido de grasas y aceites es de menos de 2,0 mg/L que corresponde al límite de cuantificación del laboratorio.

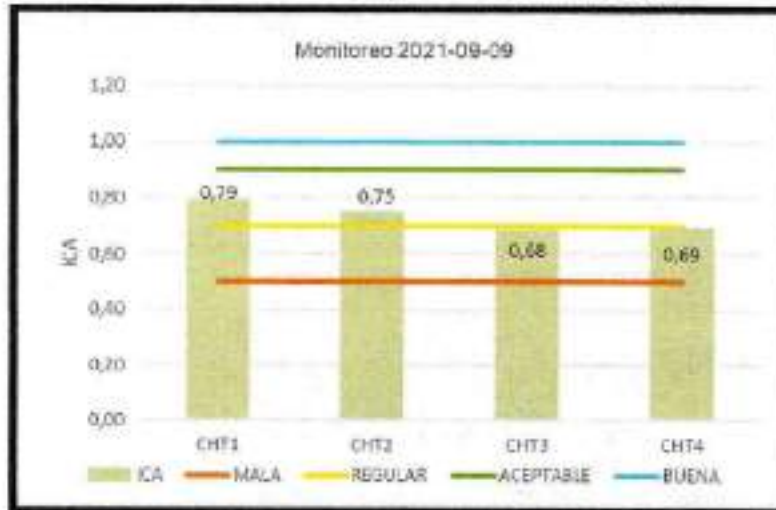
Gráfica 35. Río Chipalo – Resultados ICA

El índice de calidad obtenido en las dos primeras estaciones de monitoreo del río Chipalo indica que sus aguas son de calidad ACEPTABLE; las dos última tienen calidad REGULAR.

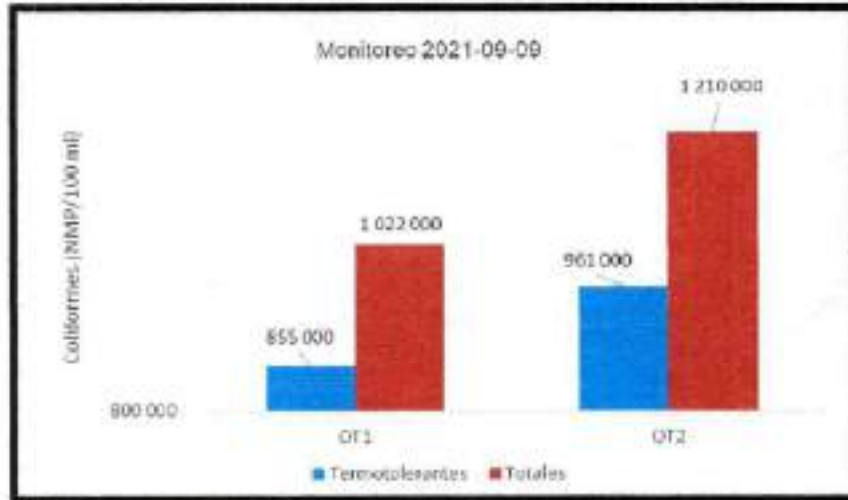
Gráfica 36. Río Opa – Comportamiento coliformes

Se observa un aumento del contenido de coliformes totales y coliformes termotolerantes entre OT1: Nacimiento Barrio El Tesoro y OT2: Puente Cementerio Picaleña.

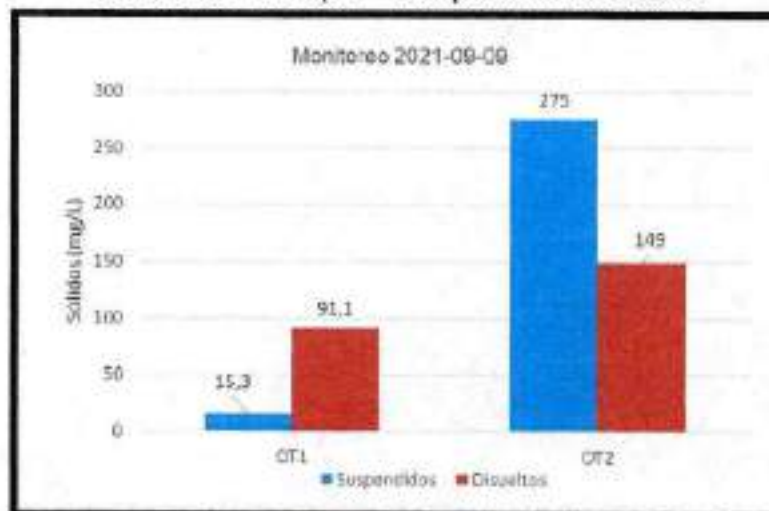
**Gráfica 38. Río Opia – Comportamiento Sólidos**

Las concentraciones de sólidos disueltos y sólidos suspendidos en el río Opia aumentan desde OT1: Nacimiento Barrio El Tesoro hasta OT2: Puente Cementerio Picalaña. En OT1 la concentración de sólidos suspendidos es menor que la de sólidos disueltos y en OT2 los sólidos suspendidos son mayores que los sólidos disueltos. Para los sólidos suspendidos se calculó el índice de contaminación por sólidos

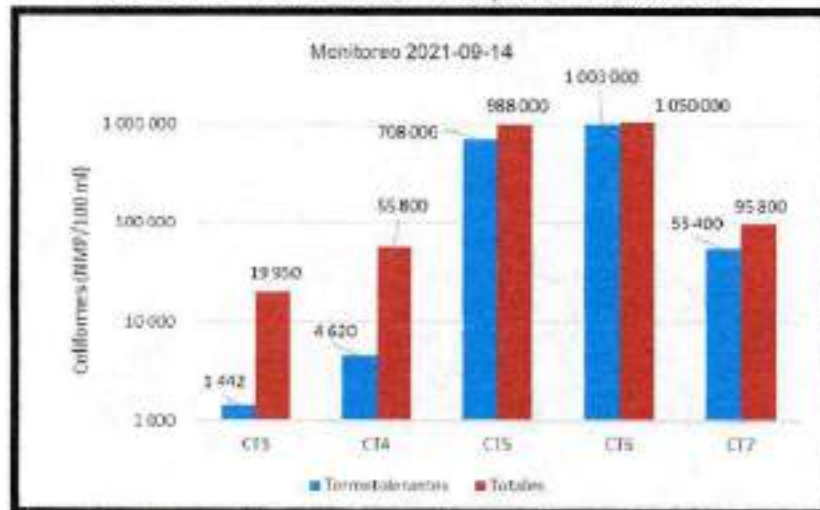
Gráfica 41. Río Combeima – Comportamiento coliformes

Para el río Combeima se observa un aumento de los coliformes termotolerantes y totales desde CT3: Aguas abajo bocatoma IBAL Llanitos hasta CT6: Puente Barrio Uribe. Luego en CT7: Puente vía Totumo antes desembocadura disminuyen los coliformes totales y los totales. La mayor concentración de

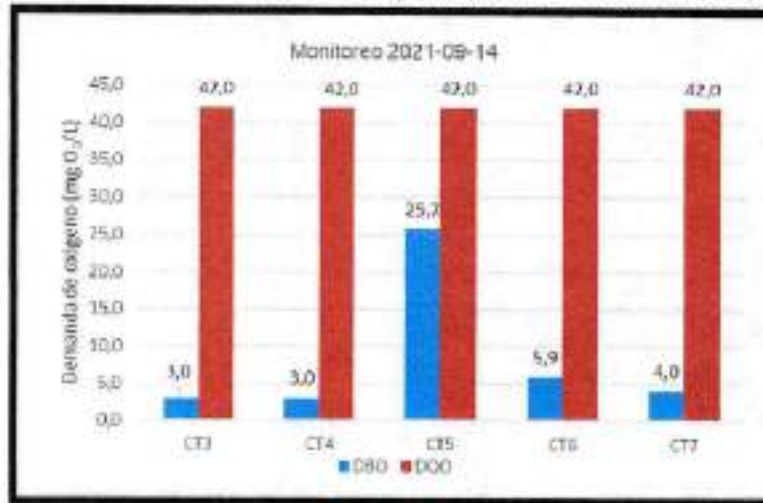
Gráfica 42. Río Combeima – Comportamiento Demanda de Oxígeno

En el Río Combeima se observa que la demanda química de oxígeno en todas las estaciones de monitoreo fue de menos de 42,0 mg O<sub>2</sub>/L (límite de cuantificación del laboratorio). La mayor demanda bioquímica de oxígeno se midió en CT3: Aguas abajo bocatoma IBAL Llanitos y CT4: Aguas abajo desembocadura Quebrada Cay, cuyo resultado en los dos sitios fue de menos de 3,0 mg O<sub>2</sub>/L (límite de cuantificación del laboratorio). La mayor DBO se obtuvo en CT5: Puente la Cartagena, correspondiente a 25,7 mg O<sub>2</sub>/L.

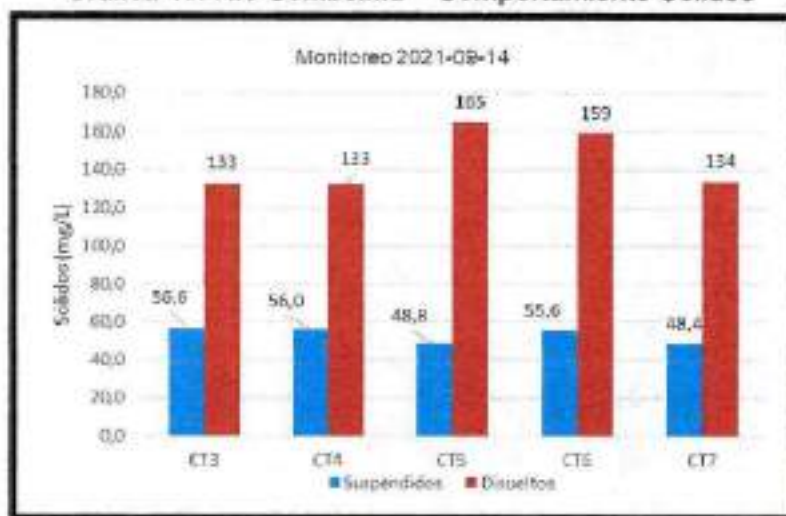
**Gráfica 43. Río Combeima – Comportamiento Sólidos**

La mayor concentración de sólidos disueltos en el río Combeima se obtuvo en CT5: Puente La Cartagena con 165 mg/L y la menor en CT3: Aguas abajo bocatomía IBAL Llanitos y CT4: Aguas abajo desembocadura quebrada Cay, con 133 mg/L en los dos puntos. La concentración de sólidos suspendidos tuvo mínima variación en los cinco puntos de monitoreo, el mayor valor fue de 56,6 mg/L en CT3 y la menor en CT7: Puente vía Totumo antes desembocadura con 48,4 mg/L. En todos los puntos de monitoreo los sólidos disueltos son mayores a los sólidos suspendidos totales.

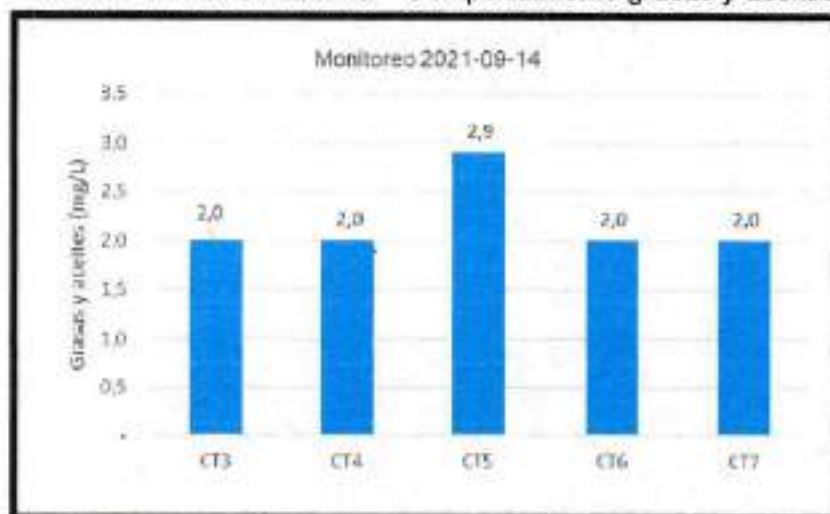
**Gráfica 44. Río Combeima – Comportamiento grasas y aceites**

En todos los puntos de monitoreo del río Combeima, con excepción de CT5: Puente la Cartagena, el contenido de grasas y aceites es de menos de 2,0 mg/L que corresponde al límite de cuantificación del laboratorio. En CT5, la concentración de grasas y aceites es de 2,9 mg/L.

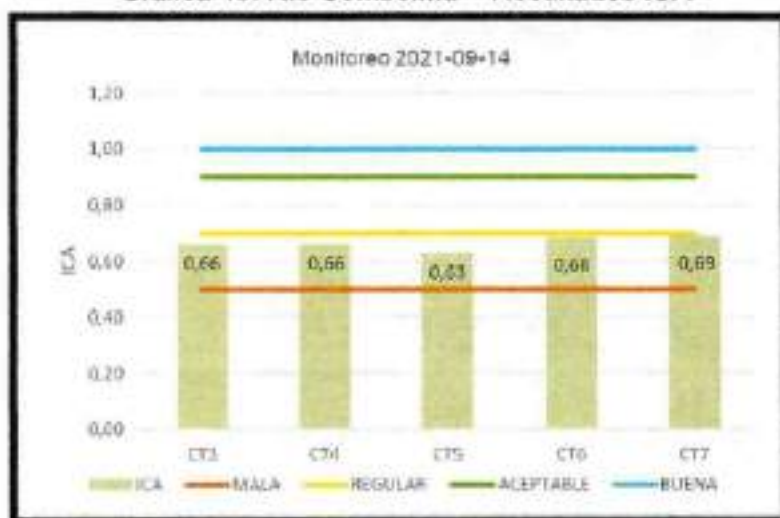
Gráfica 45. Río Combeima – Resultados ICA

El índice de calidad obtenido en las cinco estaciones de monitoreo del río Combeima indica que sus aguas son de calidad REGULAR.

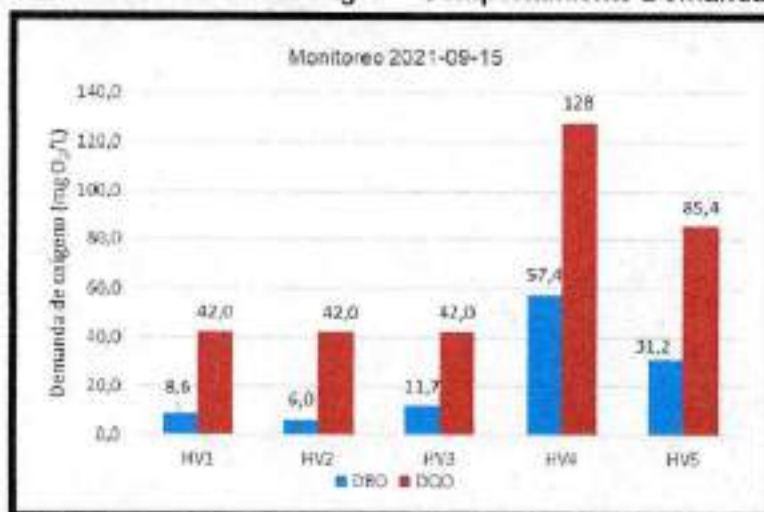
Gráfica 47. Quebrada Hato de La Virgen – Comportamiento Demanda de Oxígeno

Tal como se observa en la gráfica 47, en los primeros tres puntos de monitoreo de la Quebrada Hato de la Virgen la demanda química de oxígeno se encuentra por debajo del límite de cuantificación del laboratorio, el cual es de 42,0 mg O<sub>2</sub>/L. Luego en HV4: Puente Calle 100 Barrio Jardín Santander alcanza el valor máximo de 128 mg O<sub>2</sub>/L y disminuye en HV5: Antes de la desembocadura al río Chipalo hasta 85,4 mg O<sub>2</sub>/L. La mayor concentración para la demanda bioquímica de oxígeno se encuentra también en HV4 (57,4 mg O<sub>2</sub>/L) y la menor en HV2: Barrio Jordán punto intermedio entre Versalles y Avenida Pedro Tafur.
