**MONITOREO DE SEGUIMIENTO DE LA CALIDAD DEL AGUA DE LOS
VERTIMIENTOS DE AGUA RESIDUAL DOMÉSTICA DE LAS CUENCAS
URBANAS CHIPALO, ALVARADO, COMBEIMA Y OPIA EN LA CIUDAD DE
IBAGUÉ**

**ELABORADO POR:
LABORATORIO AMBIENTAL DEL TOLIMA, DE PROPIEDAD DE
CORTOLIMA, OPERADO POR CORCUENCAS**

**ELABORADO PARA:
EMPRESA IBAGUEREÑA DE ACUEDUCTO Y ALCANTARILLADO
IBAL S.A. E.S.P. OFICIAL**

**FECHA DE EJECUCIÓN DEL MUESTREO:
INICIO DE MONITOREOS: SEPTIEMBRE 30 DE 2021
FINALIZACIÓN DE MONITOREOS: NOVIEMBRE 8 DE 2021**

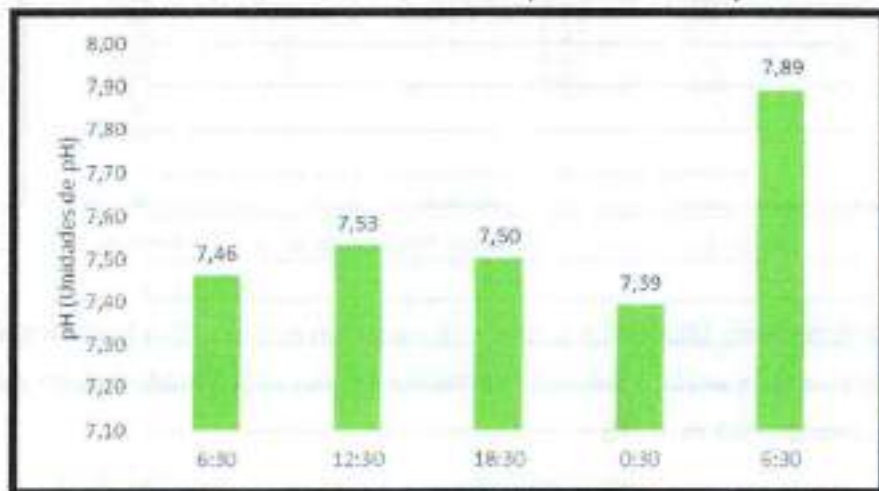
Gráfica 3. Villa Salomé – Comportamiento del pH

El vertimiento de Villa Salomé tuvo un pH variable en las primeras 18 horas de monitoreo. En la última alícuota se presentó el pH más alto (7.89 Unidades de pH). Son aguas débilmente básicas. Estos resultados indican que este vertimiento cumple con el rango de pH establecido en el artículo 8 de la Resolución 631 de 2015, el cual es de 6,00 a 9,00 Unidades de pH.
