4.1.1.2 Inspecciones con Video Robot – Vigencia 2019 y 2020

4.1.2. CATASTRO DE VERTIMIENTOS

4.1.3. ELIMINACIÓN DE VERTIMIENTOS -VIGENCIA 2019 Y 2020

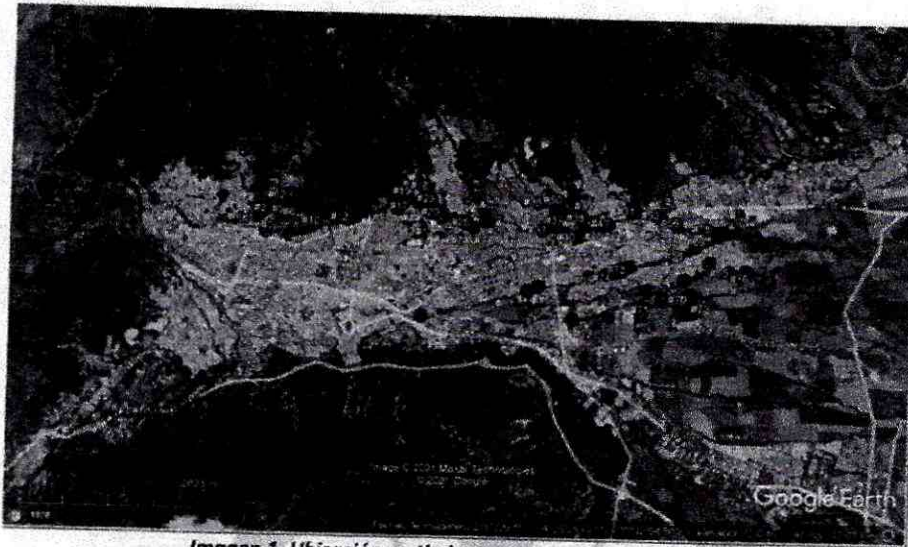
Imagen 1. Ubicación vertimientos cuenca del río Chipalo

En la siguiente imagen se relacionan los vertimientos inspeccionados en la cuenca del río Chipalo, con el fin de facilitar su ubicación e ilustrar su distribución.

En el área del perímetro sanitario de la Empresa Ibaguereña de Acueducto y Alcantarillado IBAL S.A. E.S.P. OFICIAL, que hace parte de la cuenca menor del río Chipalo se identificaron 78 vertimientos, con las características que se muestran en la Tabla 15.
