## DOCUMENTOS ACTA 02 CONT 139-21 HIDROCOL

**REF: ENVIO SOPORTES PARA TRAMITE DE CUENTA ACTA PARCIAL No. 2  
DEL CONTRATO No. 139 DEL 20 DE SEPTIEMBRE DE 2021**

CUENTAS POR PAGAR 2021 CONSECUTIVO 138 HIDROCOL - CONSULTORÍA DE ESTUDIOS Y DISEÑOS AL DETALLE PARA LA CONSTRUCCIÓN DE INTERCONEXIONES Y/O MANIJAS DE LA RED DEL SISTEMA DE ALCANTARILLADO SANITARIO ZONAS ALEDAÑAS COLECTOR LAS QUINTAS Y GUADALEJA.

CONSULTORIA DE ESTUDIOS Y DISEÑOS AL DETALLE PARA LA CONSTRUCCIÓN DE INTERCONEXIONES YO MANIJAS DE LA RED DEL SISTEMA DE ALCANTARILLADO SANITARIO PARA LAS ZONAS ALEDAÑAS DEL COLECTOR LAS QUINTAS Y COLECTOR LA GUADALEJA DE LA CIUDAD DE IBAGUÉ

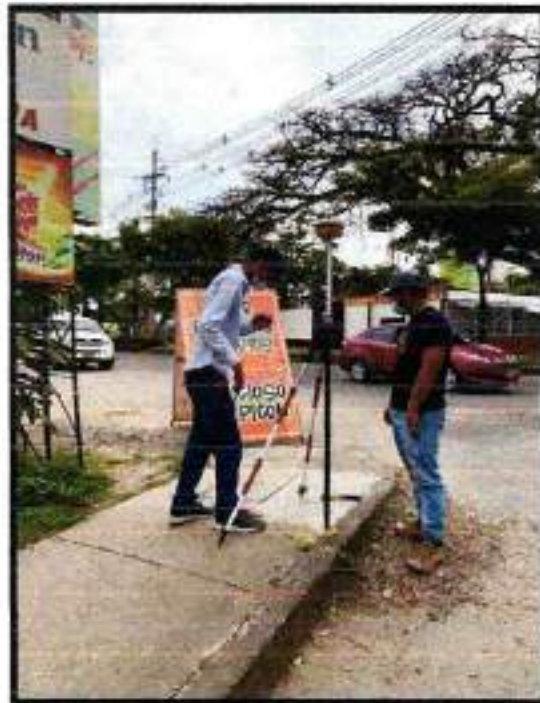
*Levantamiento topográfico Sector Avenida Mirolindo*

Las actividades de topografía se iniciaron desde el 11 de diciembre de 2021, las cuales se extendieron hasta el 20 de diciembre de 2021. Se realizó en primera medida el levantamiento de la Avenida Mirolindo entre la Fiscalía y la Glorieta Mirolindo; luego se realizó el levantamiento del Barrio Uribe Uribe el cual se encuentra aledaño al colector la Guadaleja y donde se evidenciaron los vertimientos directos al río Combeima, por lo cual se realizó el levantamiento de todo el barrio teniendo en cuenta que el colector del barrio es el responsable de los vertimientos encontrados. En el ANEXO 1 se encuentra el informe y ANEXO 2 planos topográficos resultantes.

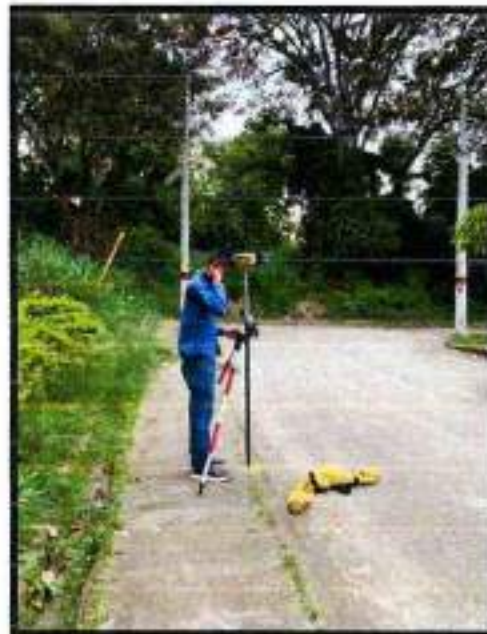
De igual manera una vez revisado en el 3 comité del 18 de enero de 2022 con la supervisión el prediseño inicial se recomendó de parte de la ésta evaluar el diseño por detrás de las industrias en el sector del barrio Villa Café por donde pasa un sendero peatonal, es así que entre el 28 y 31 de enero se realizó el levantamiento topográfico del sector evidenciando que era una buena alternativa diseñar un colector por allí.

*Levantamiento topográfico Sector Barrio Villa Café*

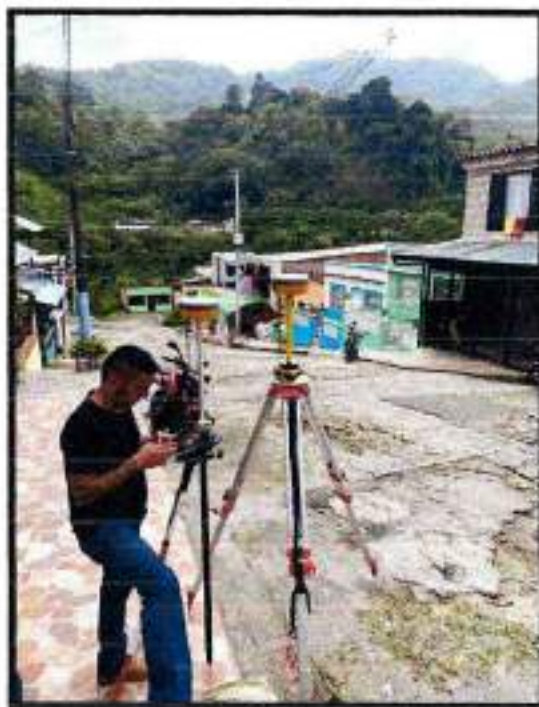
*Levantamiento topográfico Sector Barrio Uribe Uribe*

Se realizó el levantamiento de todo el barrio con el fin de evaluar las redes existentes para así realizar el diseño de colectores que supriman los vertimientos que actualmente vierten al río Combeima y llevarlos hasta el colector la Guadaleja el cual en un futuro se llevara mediante bombeo al colector las Quintas para así descargar en una planta de tratamiento.

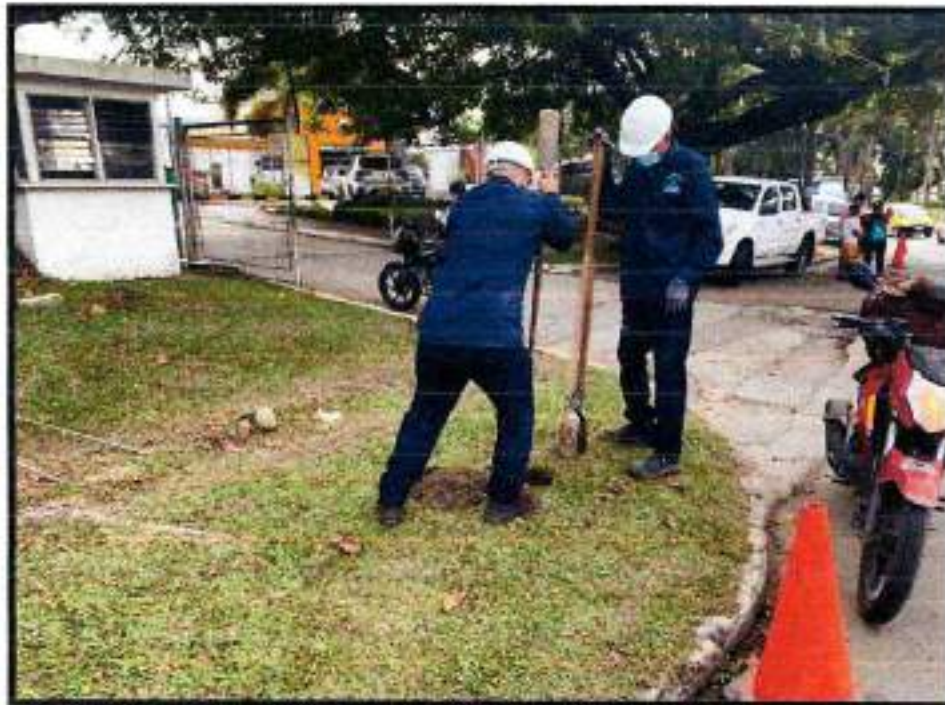
*Exploración del suelo sector Avenida Mirolindo*

Una vez definido el trazado de las redes a diseñar se realizaron los estudios de suelos, En el ANEXO 4 se presenta el informe con los resultados del análisis de suelos y cimentaciones para la construcción de las redes prediseñadas tanto en la avenida Mirolindo como en el barrio Uribe Uribe; en el municipio de Ibagué, Tolima. Se describe inicialmente el proyecto, para luego presentar la investigación geotécnica efectuada y las características del subsuelo encontrado. Luego se concluye sobre el tipo y profundidad de la cimentación, capacidad de soporte, asentamientos probables y por último se incluyen en el texto las recomendaciones constructivas.

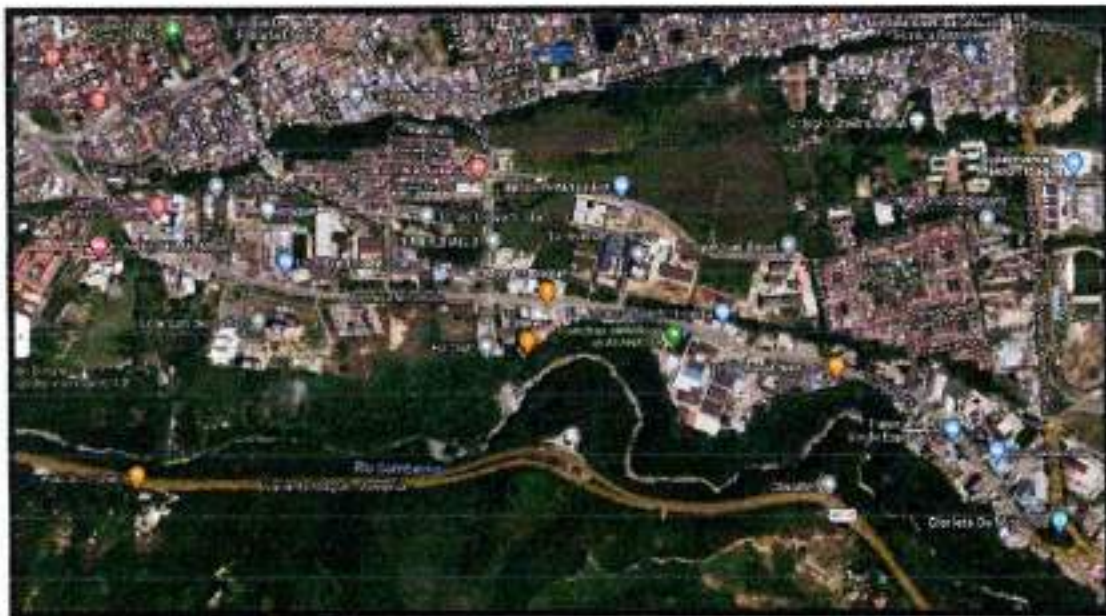
*Localización sector Colector Las Quintas sobre la avenida Mirolindo*

El colector Las Quintas se encuentra ubicado específicamente en el corredor de la Avenida Mirolindo, costado derecho en el sentido de viaje de la Zona Industrial El Papayo a la glorieta Mirolindo, este colector se construyó con el fin de darle solución ambiental a la zona y recoger las aguas que vienen del colector Combeima y colector La Guadaleja, para luego descargar al colector Ferrocarril en la zona de Coca Cola el cual llevara estas aguas residuales a la PTAR.

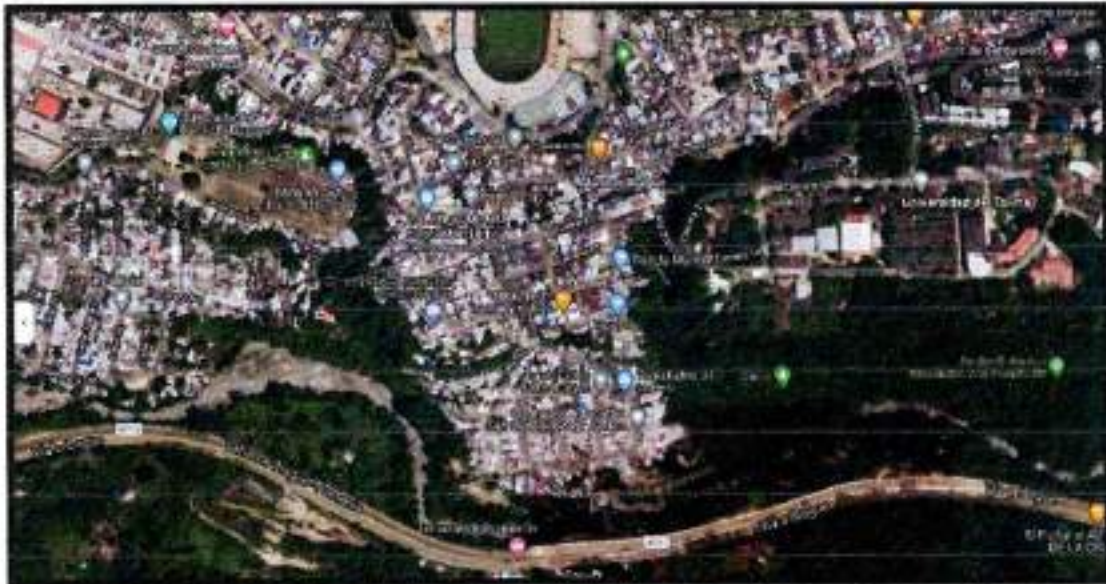
*Localización sector Colector La Guadaleja*

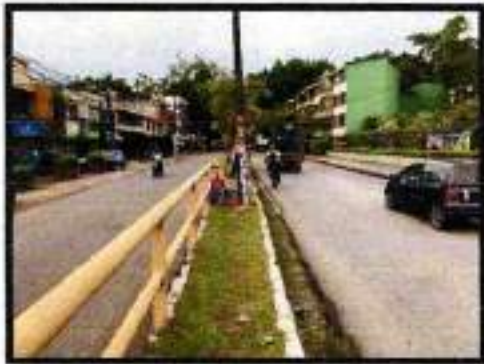
Mojon IBAL frente a Sena

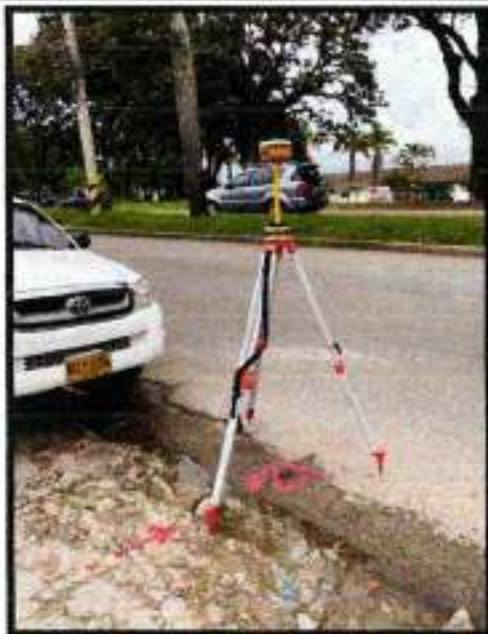
Base sector Mirolindo con calle 65

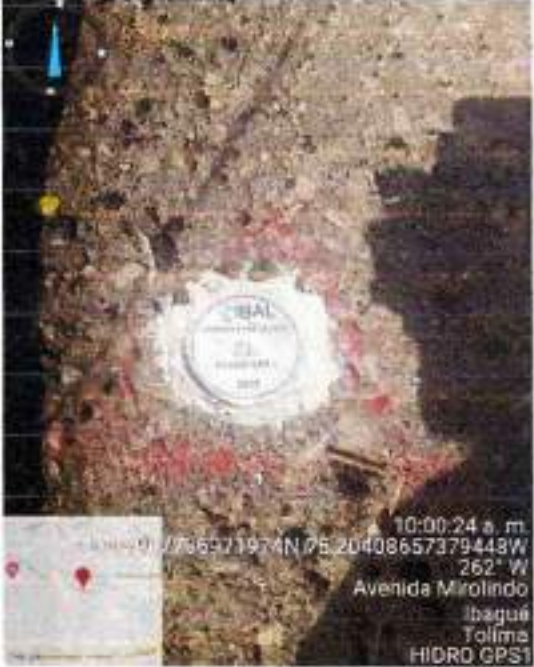
HIDROCOL INGENIERÍA S.A.S.	
EMPRESA IBAGUERENA DE ACUEDUCTO Y ALCANTARILLADO IBAL S.A. E.S.P. OFICIAL		MATERIALIZACIÓN DE PUNTOS		CONTRATO 139 del 20 DE SEPTIEMBRE DE 2021	
NOMBRE PUNTO	GPS 1	FECHA	ENERO DE 2022		
DIRECCION	AVENIDA MIROLINDO CALLE 55	MUNICIPIO	IBAGUE		
		DEPARTAMENTO	TOLIMA		
SISTEMA DE REFERENCIA MAGNA-SIRGAS Origen Central					
NORTE: 981482.57		ESTE: 874954.21		COTA: 1152.88	
LOCALIZACION GENERAL			DETALLE DEL PUNTO

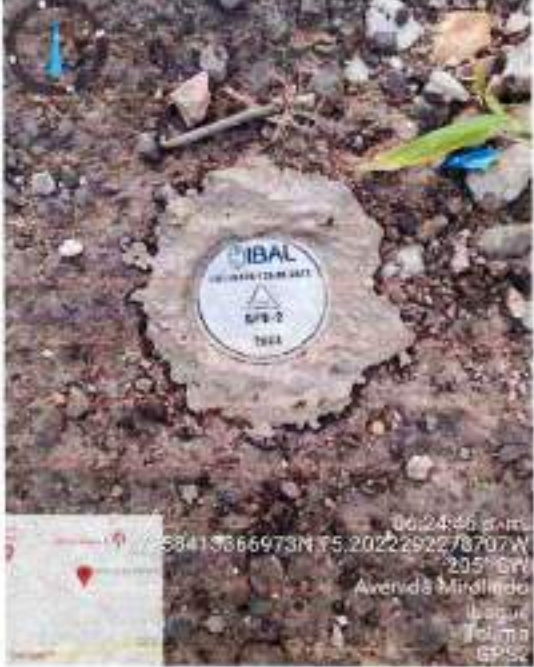
HIDROCOL INGENIERÍA S.A.S.	
EMPRESA IBAGUERENA DE ACUEDUCTO Y ALCANTARILLADO IBAL S.A. E.S.P. OFICIAL		MATERIALIZACIÓN DE PUNTOS		CONTRATO 139 del 20 DE SEPTIEMBRE DE 2021	
NOMBRE PUNTO	GPS 2	FECHA	ENERO DE 2022		
DIRECCION	AVENIDA MIROLINDO CALLE 57	MUNICIPIO	IBAGUE		
		DEPARTAMENTO	TOLIMA		
SISTEMA DE REFERENCIA MAGNA-SIRGAS Origen Central					
NORTE: 981470.28		ESTE: 875149.69		COTA: 1144.08	
LOCALIZACION GENERAL			DETALLE DEL PUNTO

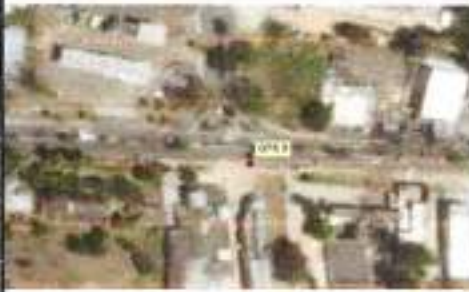
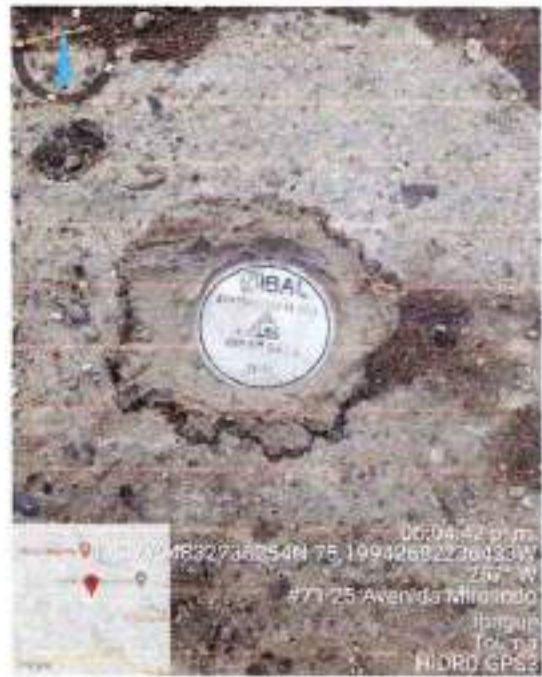
HIDROCOL INGENIERÍA S.A.S.	
EMPRESA IBAGUERENA DE ACUEDUCTO Y ALCANTARILLADO IBAL S.A. E.S.P. OFICIAL		MATERIALIZACIÓN DE PUNTOS		CONTRATO 199 del 20 DE SEPTIEMBRE DE 2021	
NOMBRE PUNTO	HIDRO GPS 3	FECHA	ENERO DE 2022		
DIRECCION	AVENIDA MIROLINDO CALLE 60	MUNICIPIO	IBAGUE		
		DEPARTAMENTO	TOLIMA		
SISTEMA DE REFERENCIA MAGNA-SIRGAS Origen Central					
NORTE: 981465.56		ESTE: 875466.03		COTA: 1130.9	
LOCALIZACION GENERAL			DETALLE DEL PUNTO

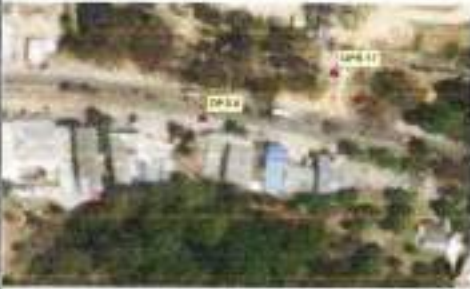
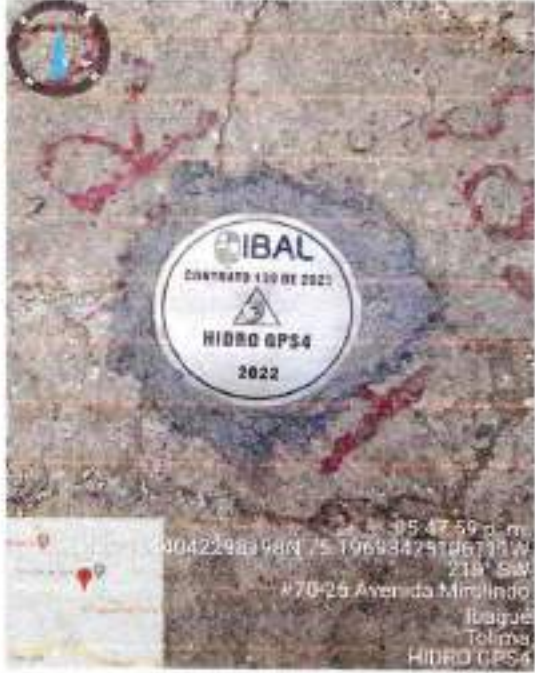
HIDROCOL INGENIERÍA S.A.S.	
EMPRESA IBAGUEREÑA DE ACUEDUCTO Y ALCANTARILLADO IBAL S.A. E.S.P. OFICIAL		MATERIALIZACIÓN DE PUNTOS		CONTRATO 139 del 20 DE SEPTIEMBRE DE 2021.	
NOMBRE PUNTO	HIDRO GPS 4	FECHA	ENERO DE 2022		
DIRECCION	AVENIDA MIROLINDO CALLE 65	MUNICIPIO	IBAGUE		
		DEPARTAMENTO	TOLIMA		
SISTEMA DE REFERENCIA MAGNA-SIRGAS Origen Central					
NORTE: 981445.82		ESTE: 875742.42		COTA: 1119.53	
LOCALIZACION GENERAL			DETALLE DEL PUNTO

<p style="text-align: right; font-size: small;">           95.47.59 n. m.            40422980.580 / 75.1969347916771 W            219' SW            #70-26 Avenida Mirolindo            Ibagué            Tolima            HIDRO GPS 4         </p>

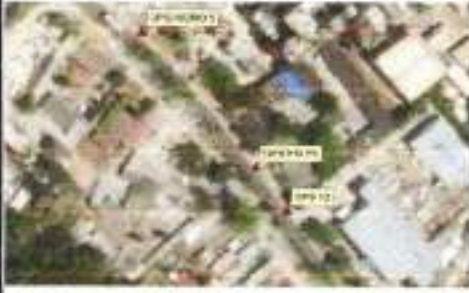
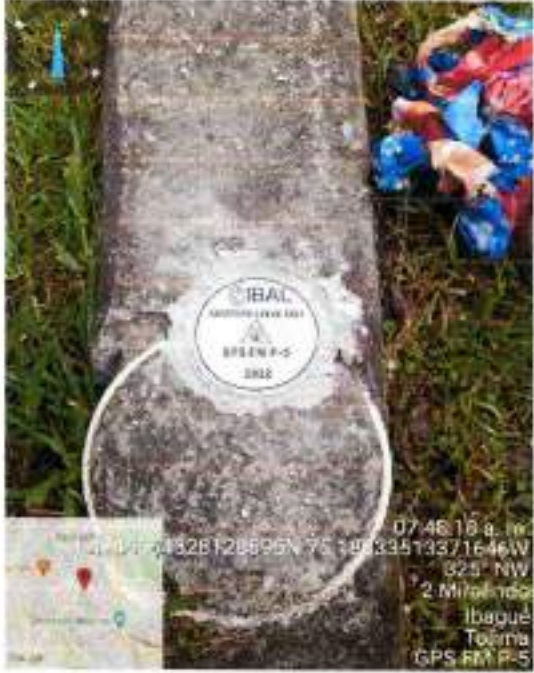
HIDROCOL INGENIERÍA S.A.S.	
EMPRESA IBAGUEREÑA DE ACUEDUCTO Y ALCANTARILLADO IBAL S.A. E.S.P. OFICIAL		MATERIALIZACIÓN DE PUNTOS		CONTRATO 139 del 20 DE SEPTIEMBRE DE 2021	
NOMBRE PUNTO	GPS FM P-5	FECHA	ENERO DE 2022		
DIRECCION	AVENIDA NIROLINDO CALLE 79	MUNICIPIO	IBAGUE		
		DEPARTAMENTO	TOLIMA		
SISTEMA DE REFERENCIA MAGNA-SIRGAS Origen Central					
NORTE: 981059.37		ESTE: 876750.21		COTA: 1103.4	
LOCALIZACION GENERAL			DETALLE DEL PUNTO

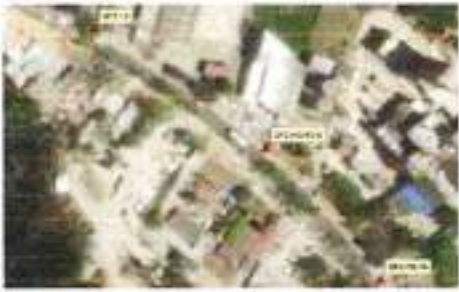
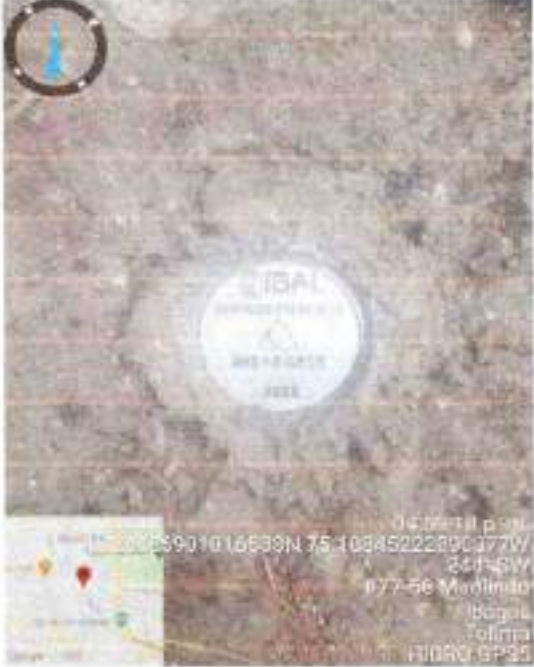
HIDROCOL INGENIERÍA S.A.S.	
EMPRESA IBAGUEREÑA DE ACUEDUCTO Y ALCANTARILLADO IBAL S.A. E.S.P. OFICIAL		MATERIALIZACIÓN DE PUNTOS		CONTRATO 139 del 20 DE SEPTIEMBRE DE 2021	
NOMBRE PUNTO	HIDRO GPS 5	FECHA	ENERO DE 2022		
DIRECCION	AVENIDA MIROLINDO CALLE 78	MUNICIPIO	IBAGUÉ		
		DEPARTAMENTO	TOLIMA		
SISTEMA DE REFERENCIA MAGNA-SIRGAS Origen Central					
NORTE: 981137.96		ESTE: 876686.85		COTA: 1105.16	
LOCALIZACION GENERAL			DETALLE DEL PUNTO

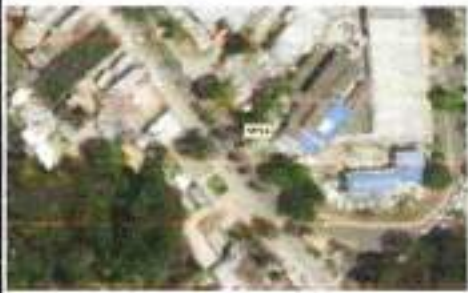
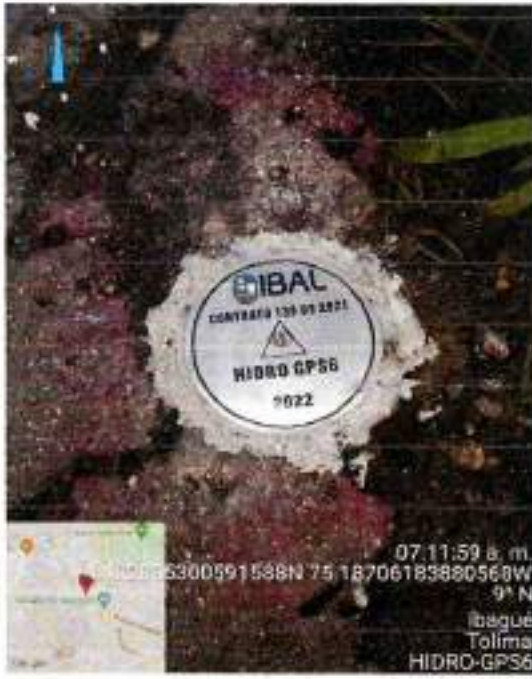
HIDROCOL INGENIERÍA S.A.S.	
EMPRESA IBAGUERENA DE ACUEDUCTO Y ALCANTARILLADO IBAL S.A. E.S.P. OFICIAL		MATERIALIZACIÓN DE PUNTOS		CONTRATO 139 del 20 DE SEPTIEMBRE DE 2021	
NOMBRE PUNTO	HIDRO GPS 6	FECHA	ENERO DE 2022		
DIRECCION	AVENIDA MIROLINDO CALLE 82	MUNICIPIO	IBAGUE		
		DEPARTAMENTO	TOLIMA		
SISTEMA DE REFERENCIA MAGNA-SIRGAS Origen Central					
NORTE: 980923.17		ESTE: 876843.17		COTA: 1098.69	
LOCALIZACION GENERAL			DETALLE DEL PUNTO

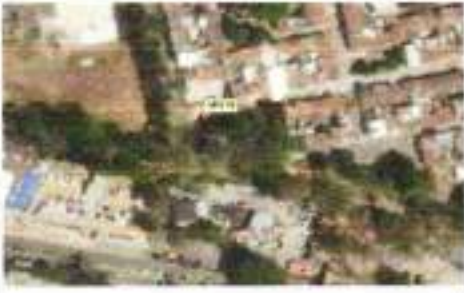
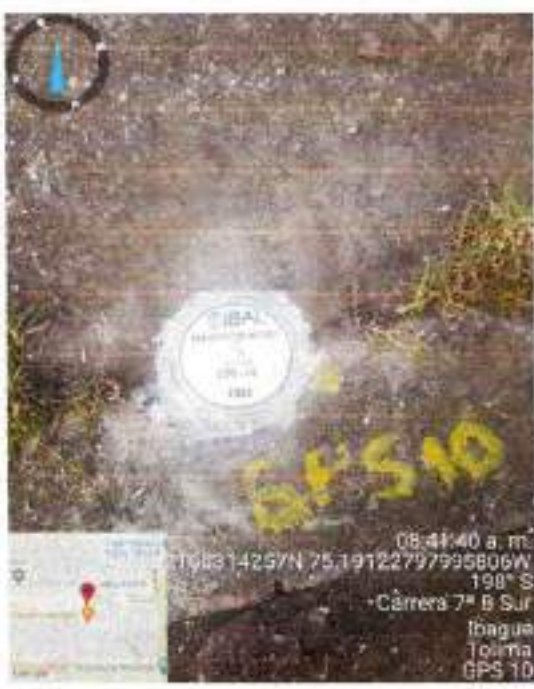
EMPRESA IBAGUEREÑA DE ACUEDUCTO Y ALCANTARILLADO IBAL S.A. E.S.P. OFICIAL		MATERIALIZACIÓN DE PUNTOS		CONTRATO 139 del 20 DE SEPTIEMBRE DE 2021	
NOMBRE PUNTO	GPS 10	FECHA	ENERO DE 2022		
DIRECCION	CARRERA 8A CALLE 75	MUNICIPIO	IBAGUE		
		DEPARTAMENTO	TOLIMA		
SISTEMA DE REFERENCIA MAGNA-SIRGAS Origen Central					
NORTE: 981379.74		ESTE: 876382.61		COTA: 1098.22	
LOCALIZACION GENERAL			DETALLE DEL PUNTO

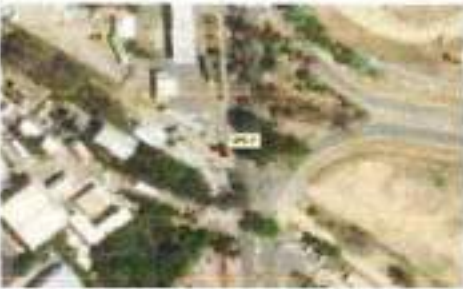
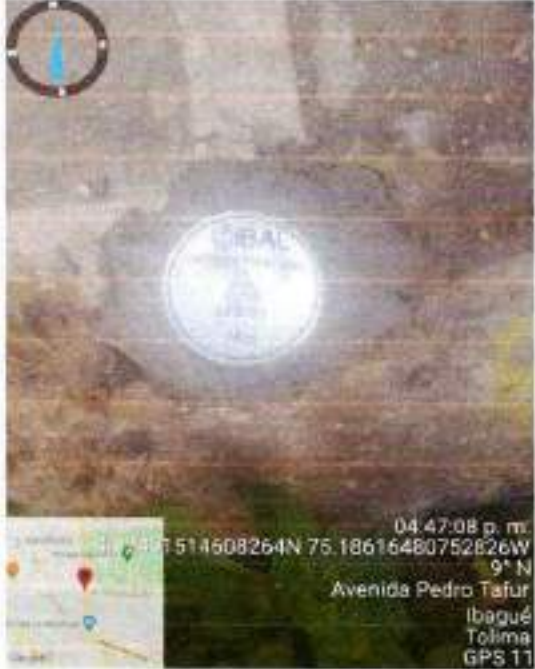
HIDROCOL INGENIERÍA S.A.S.	
EMPRESA IBAGUERENA DE ACUEDUCTO Y ALCANTARILLADO IBAL S.A. E.S.P. OFICIAL		MATERIALIZACIÓN DE PUNTOS		CONTRATO 139 del 20 DE SEPTIEMBRE DE 2021	
NOMBRE PUNTO	GPS 11	FECHA	ENERO DE 2022.		
DIRECCION	CALLE 83 CARRERA 12 SUR	MUNICIPIO	IBAGUE		
		DEPARTAMENTO	TOLIMA		
SISTEMA DE REFERENCIA MAGNA-SIRGAS Origen Central					
NORTE: 981154.32		ESTE: 876940.35		COTA: 1088.43	
LOCALIZACION GENERAL			DETALLE DEL PUNTO

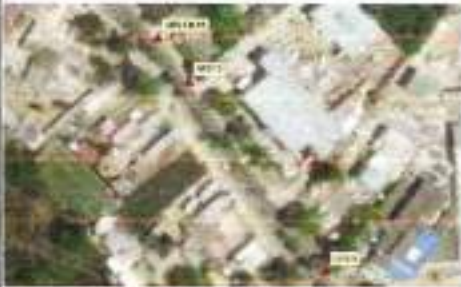
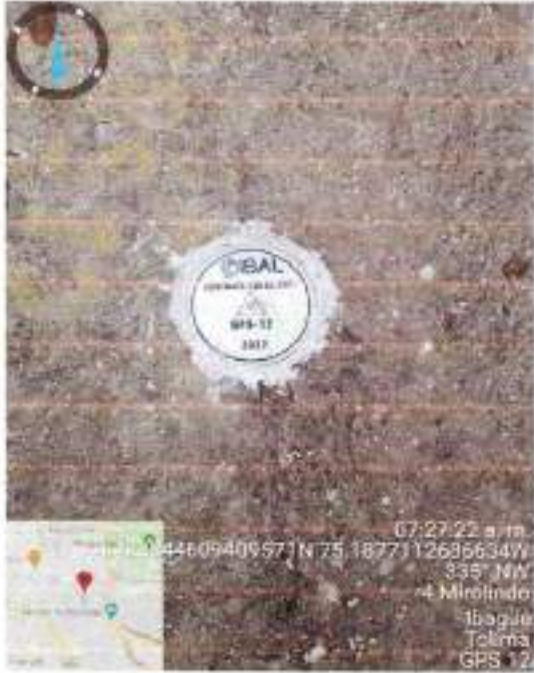
HIDROCOL INGENIERÍA S.A.S.	
EMPRESA IBAGUERENA DE ACUEDUCTO Y ALCANTARILLADO IBAL S.A. E.S.P. OFICIAL		MATERIALIZACIÓN DE PUNTOS		CONTRATO 199 del 20 DE SEPTIEMBRE DE 2021	
NOMBRE PUNTO	GPS 12	FECHA	ENERO DE 2022		
DIRECCION	AVENIDA MIRCLINDO CALLE 79	MUNICIPIO	IBAGUE		
		DEPARTAMENTO	TOLIMA		
SISTEMA DE REFERENCIA MAGNA-SIRGAS Origen Central					
NORTE: 981033.88		ESTE: 876767.19		COTA: 1102.24	
LOCALIZACION GENERAL			DETALLE DEL PUNTO

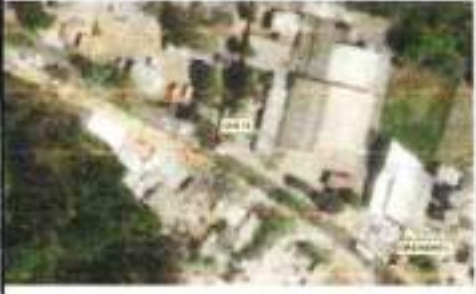
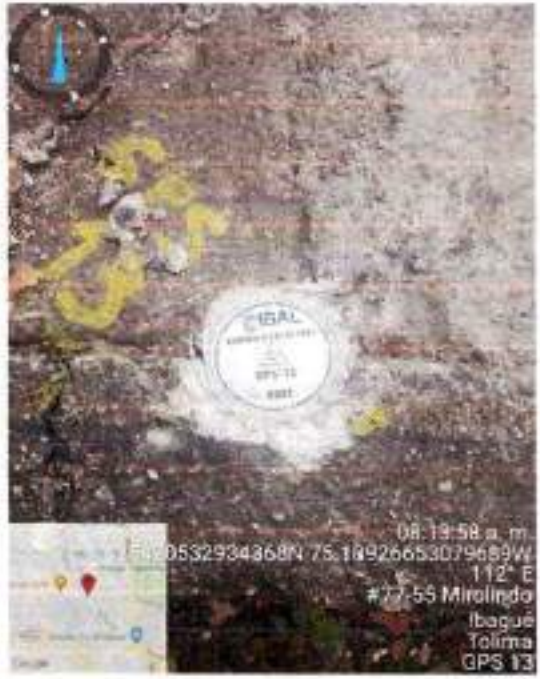
HIDROCOL INGENIERÍA S.A.S.	
EMPRESA IBAGUERENA DE ACUEDUCTO Y ALCANTARILLADO IBAL S.A. E.S.P. OFICIAL		MATERIALIZACIÓN DE PUNTOS		CONTRATO 139 del 20 DE SEPTIEMBRE DE 2021	
NOMBRE PUNTO	GPS 13	FECHA	ENERO DE 2022		
DIRECCION	AVENIDA MIROLINDO CALLE 77	MUNICIPIO	IBAGUE		
		DEPARTAMENTO	TOLIMA		
SISTEMA DE REFERENCIA MAGNA-SIRGAS Origen Central					
NORTE: 981207.65		ESTE: 876591.26		COTA: 1107.1	
LOCALIZACION GENERAL			DETALLE DEL PUNTO

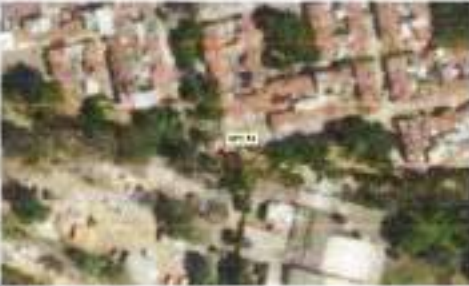
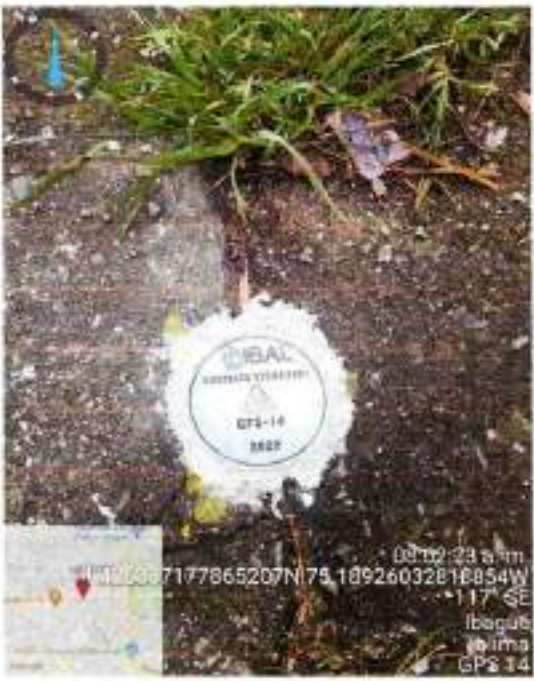
HIDROCOL INGENIERÍA S.A.S.	
EMPRESA IBAGUEREÑA DE ACUEDUCTO Y ALCANTARILLADO IBAL S.A. E.S.P. OFICIAL		MATERIALIZACIÓN DE PUNTOS		CONTRATO 139 del 20 DE SEPTIEMBRE DE 2021	
NOMBRE PUNTO	GPS 14	FECHA	ENERO DE 2022		
DIRECCION	CARRERA BA SUR CALLE 77	MUNICIPIO	IBAGUE		
		DEPARTAMENTO	TOLIMA		
SISTEMA DE REFERENCIA MAGNA-SIRGAS Origen Central					
NORTE: 981310.3		ESTE: 876596.92		COTA: 1095.8	
LOCALIZACION GENERAL			DETALLE DEL PUNTO

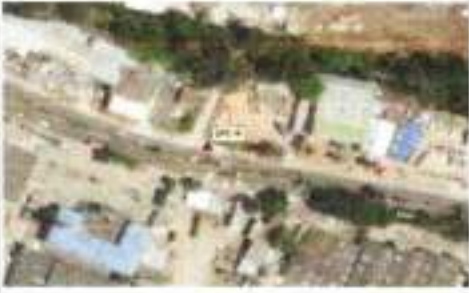
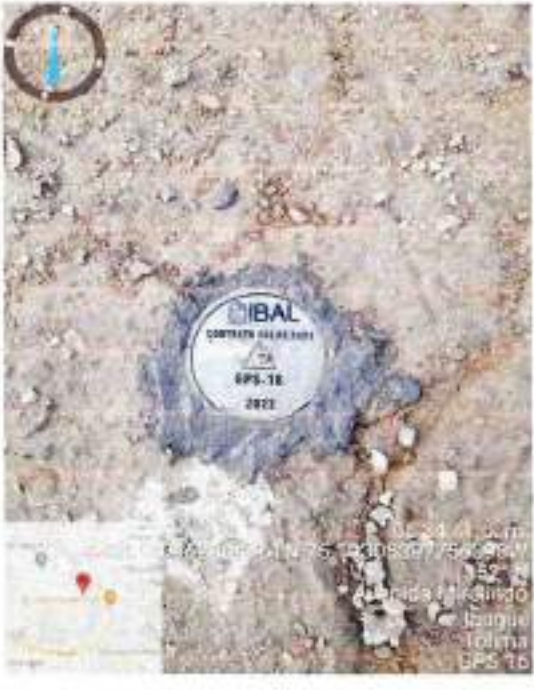
HIDROCOL INGENIERÍA S.A.S.	
EMPRESA IBAGUERENA DE ACUEDUCTO Y ALCANTARILLADO IBAL S.A. E.S.P. OFICIAL		MATERIALIZACIÓN DE PUNTOS		CONTRATO 139 del 20 DE SEPTIEMBRE DE 2021	
NOMBRE PUNTO	GPS 16	FECHA	ENERO DE 2022		
DIRECCIÓN	AVENIDA MIROLINDO CALLE 73	MUNICIPIO	IBAGUE		
		DEPARTAMENTO	TOLIMA		
SISTEMA DE REFERENCIA MAGNA-SIRGAS Origen Central					
NORTE: 981334.54		ESTE: 876175.15		COTA: 1114.56	
LOCALIZACIÓN GENERAL			DETALLE DEL PUNTO

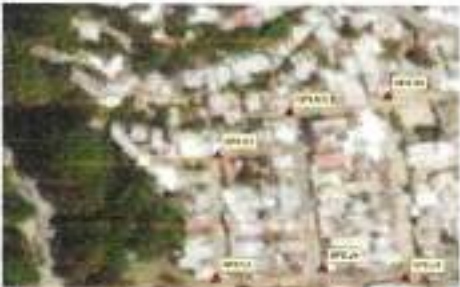
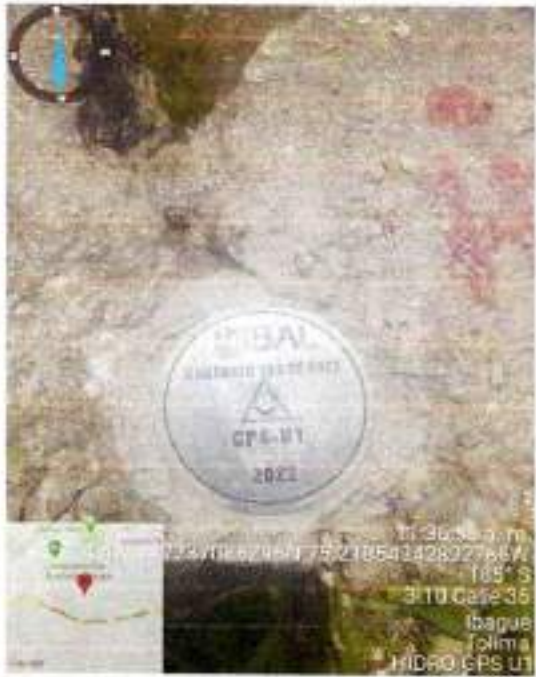
HIDROCOL INGENIERÍA S.A.S.	
EMPRESA IBAGUEREÑA DE ACUEDUCTO Y ALCANTARILLADO IBAL S.A. E.S.P. OFICIAL		MATERIALIZACIÓN DE PUNTOS		CONTRATO 139 del 20 DE SEPTIEMBRE DE 2021	
NOMBRE PUNTO	GPS U1	FECHA	ENERO DE 2022		
DIRECCION	CARRERA 2 SUR CALLE 35	MUNICIPIO	IBAGUE		
		DEPARTAMENTO	TOLIMA		
SISTEMA DE REFERENCIA MAGNA-SIRGAS Origen Central					
NORTE: 981185.57		ESTE: 873349.75		COTA: 1121.34	
LOCALIZACION GENERAL			DETALLE DEL PUNTO

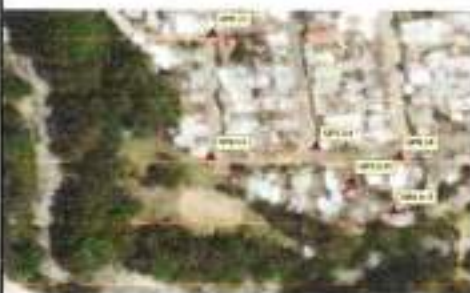
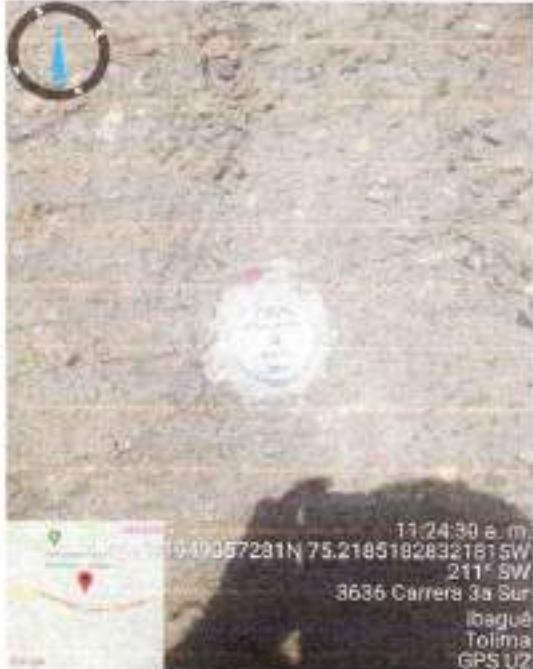
HIDROCOL INGENIERÍA S.A.S.	
EMPRESA IBAGUEREÑA DE ACUEDUCTO Y ALCANTARILLADO IBAL S.A. E.S.P. OFICIAL		MATERIALIZACIÓN DE PUNTOS		CONTRATO 139 del 20 DE SEPTIEMBRE DE 2021	
NOMBRE PUNTO	GPS U2	FECHA	ENERO DE 2022		
DIRECCION	CARRERA 3 SUR CALLE 36	MUNICIPIO	IBAGUE		
		DEPARTAMENTO	TOLIMA		
SISTEMA DE REFERENCIA MAGNA-SIRGAS Origen Central					
NORTE: 981115.54		ESTE: 873348.87		COTA: 1105.54	
LOCALIZACION GENERAL			DETALLE DEL PUNTO

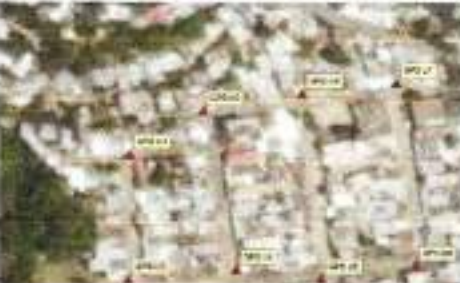
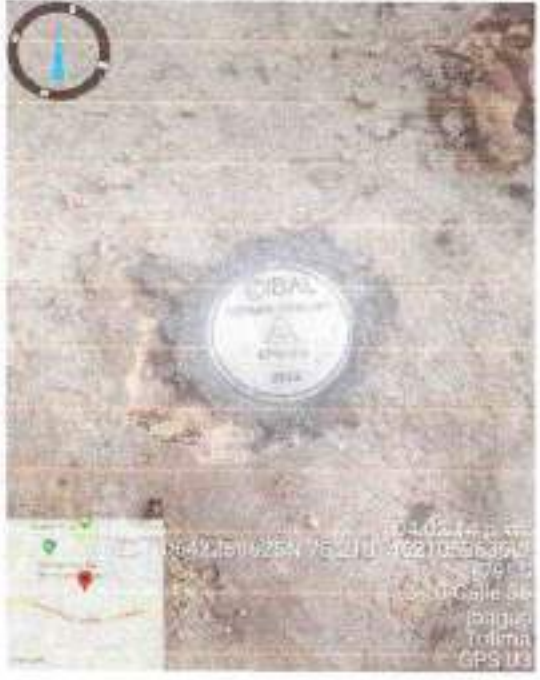
HIDROCOL INGENIERÍA S.A.S.	
EMPRESA IBAGUERENA DE ACUEDUCTO Y ALCANTARILLADO IBAL S.A. E.S.P. OFICIAL		MATERIALIZACIÓN DE PUNTOS		CONTRATO 139 del 20 DE SEPTIEMBRE DE 2021	
NOMBRE PUNTO	GPS U3	FECHA	ENERO DE 2022		
DIRECCION	CARRERA 2 SUR CALLE 36A	MUNICIPIO	IBAGUE		
		DEPARTAMENTO	TOLIMA		
SISTEMA DE REFERENCIA MAGNA-SIRGAS Origen Central					
NORTE: 981209.59		ESTE: 873588.66		COTA: 1123.02	
LOCALIZACION GENERAL			DETALLE DEL PUNTO

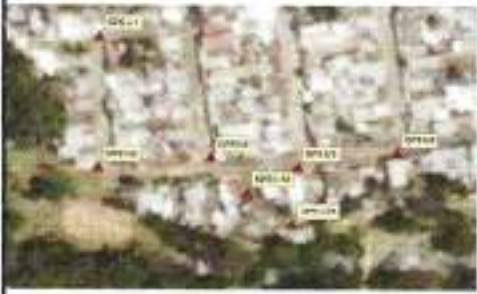
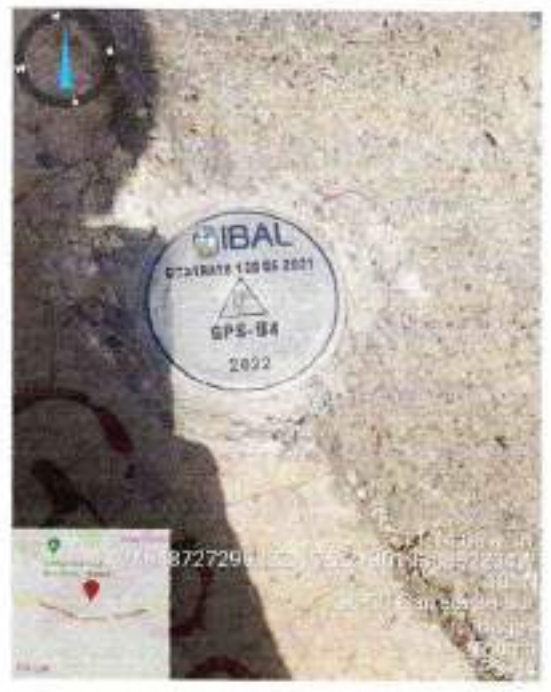
EMPRESA IBAGUEREÑA DE ACUEDUCTO Y ALCANTARILLADO IBAL S.A. E.S.P. OFICIAL		MATERIALIZACIÓN DE PUNTOS		CONTRATO 139 del 20 DE SEPTIEMBRE DE 2021	
NOMBRE PUNTO	GPS-U4	FECHA	ENERO DE 2022		
DIRECCION	CARRERA 3 SUR CALLE 36A	MUNICIPIO	IBAGUE		
		DEPARTAMENTO	TOLIMA		
SISTEMA DE REFERENCIA MAGNA-SIRGAS Origen Central					
NORTE: 981121.04		ESTE: 873406.04		COTA: 1107.34	
LOCALIZACION GENERAL			DETALLE DEL PUNTO

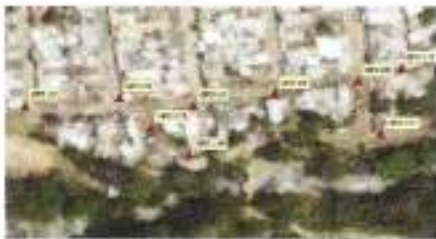
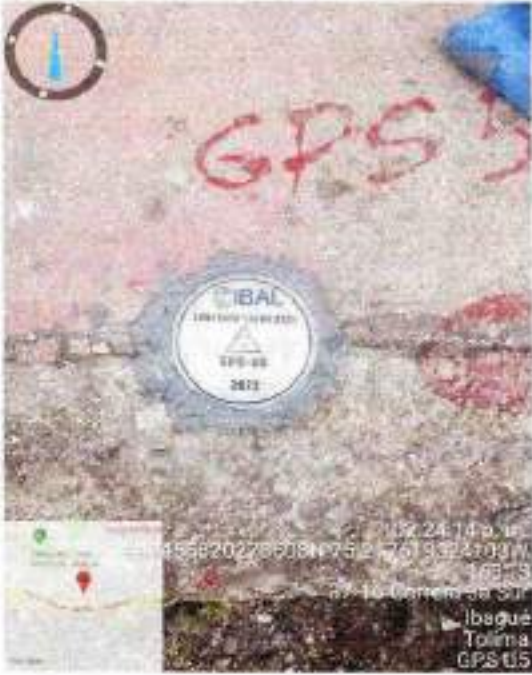
EMPRESA IBAGUEREÑA DE ACUEDUCTO Y ALCANTARILLADO IBAL S.A. E.S.P. OFICIAL		MATERIALIZACIÓN DE PUNTOS		CONTRATO 139 del 20 DE SEPTIEMBRE DE 2021.	
NOMBRE PUNTO	GPS US	FECHA	ENERO DE 2022		
DIRECCION	CARRERA 3 SUR CALLE 37	MUNICIPIO	IBAGUE		
		DEPARTAMENTO	TOLIMA		
SISTEMA DE REFERENCIA MAGNA-SIRGAS Origen Central					
NORTE: 981115.78		ESTE: 873450.72		COTA: 1106.75	
LOCALIZACION GENERAL			DETALLE DEL PUNTO

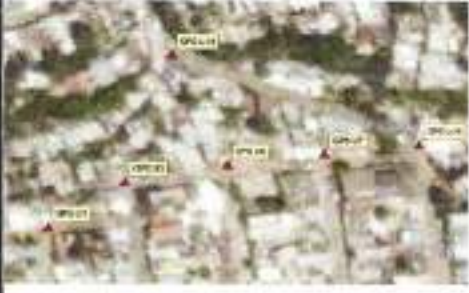
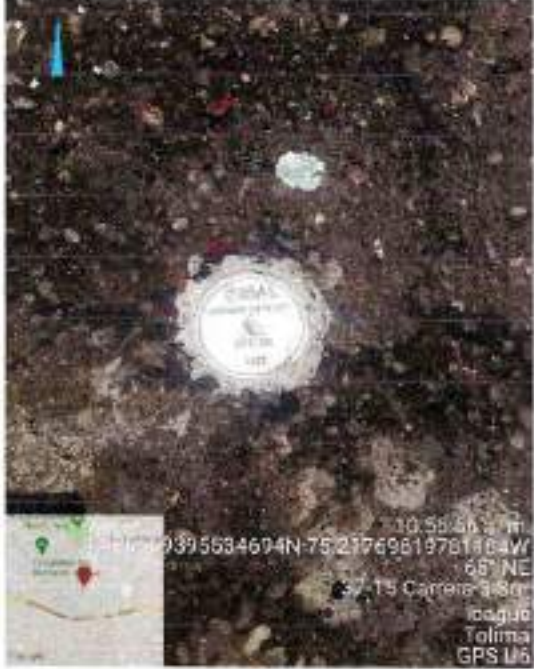
HIDROCOL INGENIERÍA S.A.S.	
EMPRESA IBAGUEREÑA DE ACUEDUCTO Y ALCANTARILLADO IBAL S.A. E.S.P. OFICIAL		MATERIALIZACIÓN DE PUNTOS		CONTRATO 139 del 20 DE SEPTIEMBRE DE 2021	
NOMBRE PUNTO	GPS U6	FECHA	ENERO DE 2022		
DIRECCION	CARRERA 2 SUR CALLE 37	MUNICIPIO	IBAGUÉ		
		DEPARTAMENTO	TOLIMA		
SISTEMA DE REFERENCIA MAGNA-SIRGAS Origen Central					
NORTE: 981219.22		ESTE: 873410.95		COTA: 1120.51	
LOCALIZACION GENERAL			DETALLE DEL PUNTO

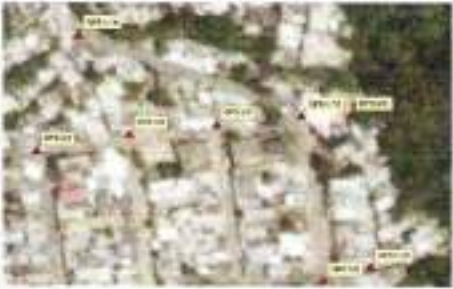
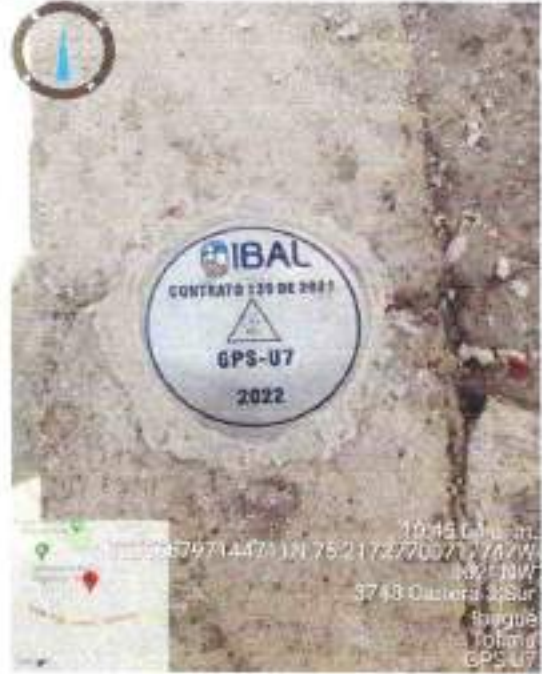
HIDROCOL INGENIERÍA S.A.S.	
EMPRESA IBAGUERENA DE ACUEDUCTO Y ALCANTARILLADO IBAL S.A. E.S.P. OFICIAL		MATERIALIZACIÓN DE PUNTOS		CONTRATO 139 del 20 DE SEPTIEMBRE DE 2021	
NOMBRE PUNTO	GPS-U7	FECHA	ENERO DE 2022		
DIRECCION	CARRERA 2 SUR CALLE 37A	MUNICIPIO	IBAGUE		
		DEPARTAMENTO	TOLIMA		
SISTEMA DE REFERENCIA MAGNA-SIRGAS Origen Central					
NORTE: 981225.39		ESTE: 873490.44		COTA: 1118.64	
LOCALIZACION GENERAL			DETALLE DEL PUNTO

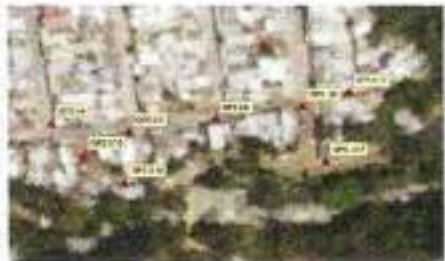
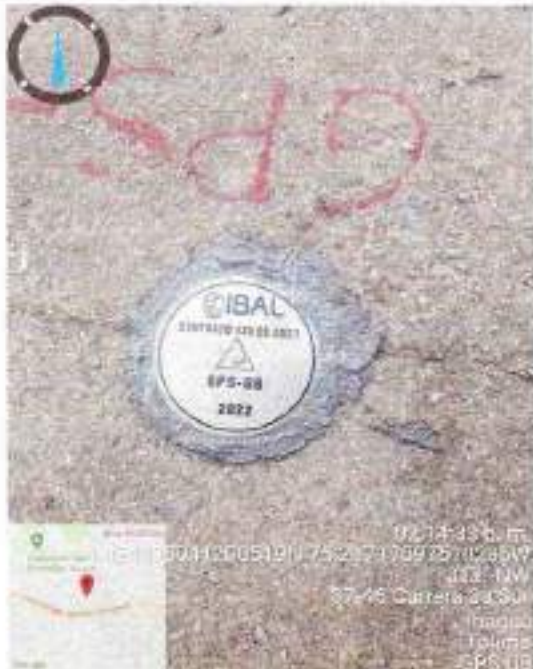
EMPRESA IBAGUERENA DE ACUEDUCTO Y ALCANTARILLADO IBAL S.A. E.S.P. OFICIAL		MATERIALIZACIÓN DE PUNTOS		CONTRATO 139 del 20 DE SEPTIEMBRE DE 2021	
NOMBRE PUNTO	GPS U8	FECHA	ENERO DE 2022		
DIRECCION	CARRERA 3 SUR CALLE 37A	MUNICIPIO	IBAGUE		
		DEPARTAMENTO	TOLIMA		
SISTEMA DE REFERENCIA MAGNA-SIRGAS Origen Central					
NORTE: 981123.62		ESTE: 673500.66		COTA: 1105.54	
LOCALIZACION GENERAL			DETALLE DEL PUNTO

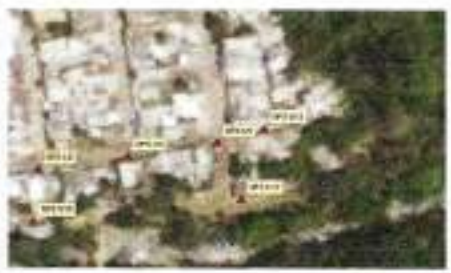
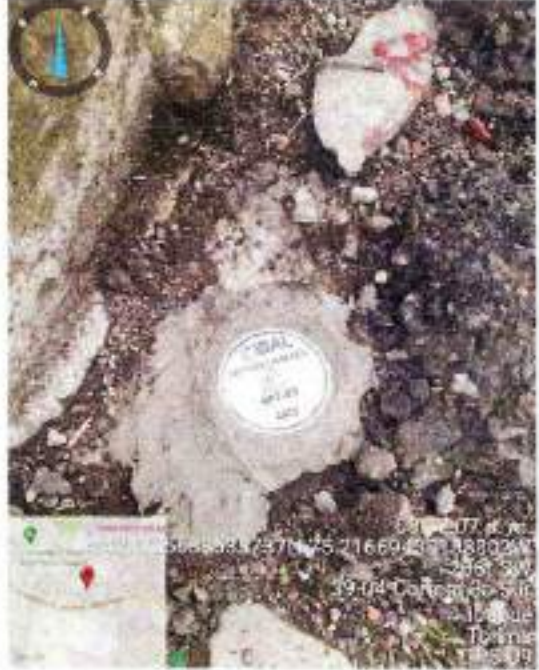
HIDROCOL INGENIERÍA S.A.S.	
EMPRESA IBAGUERENA DE ACUEDUCTO Y ALCANTARILLADO IBAL S.A. E.S.P. OFICIAL		MATERIALIZACIÓN DE PUNTOS		CONTRATO 139 del 20 DE SEPTIEMBRE DE 2021	
NOMBRE PUNTO	GPS U9	FECHA	ENERO DE 2022		
DIRECCION	CARRERA 3 SUR CALLE 37A BIS	MUNICIPIO	IBAGUE		
		DEPARTAMENTO	TOLIMA		
SISTEMA DE REFERENCIA MAGNA-SIRGAS Origen Central					
NORTE: 981131.68		ESTE: 873551.12		COTA: 1103.95	
LOCALIZACION GENERAL			DETALLE DEL PUNTO

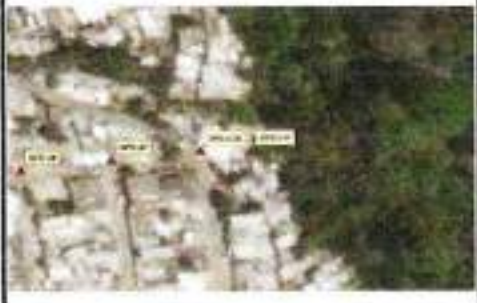
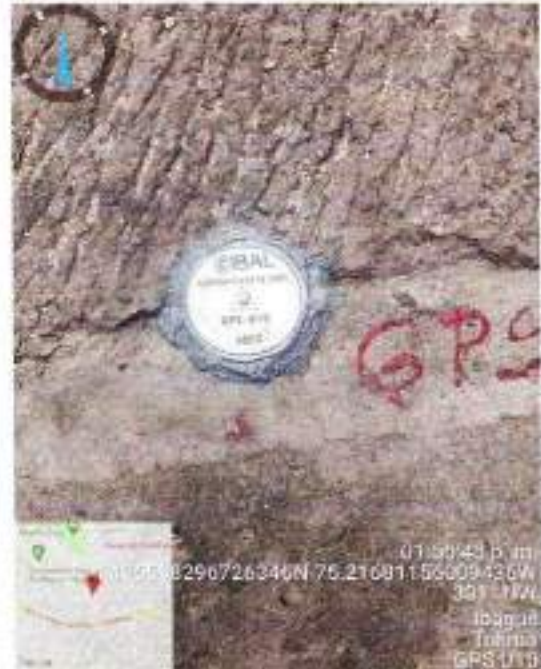
EMPRESA IBASUEREÑA DE ACUEDUCTO Y ALCANTARILLADO IBAL S.A. E.S.P. OFICIAL		MATERIALIZACIÓN DE PUNTOS		CONTRATO 139 del 20 DE SEPTIEMBRE DE 2021	
NOMBRE PUNTO	GPS U10	FECHA	ENERO DE 2022		
DIRECCION	CARRERA 2 SUR CALLE 37A 80	MUNICIPIO	IBAGUÉ		
		DEPARTAMENTO	TOLIMA		
SISTEMA DE REFERENCIA MAGNA-SIRGAS Origen Central					
NORTE: 981230.52		ESTE: 873538.65		COTA: 1117.69	
LOCALIZACION GENERAL			DETALLE DEL PUNTO

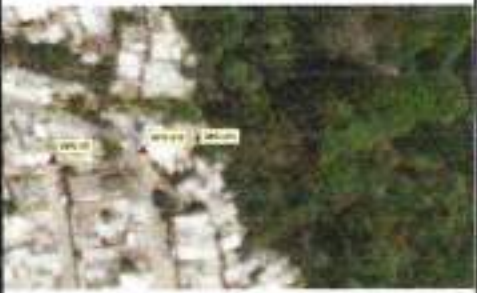
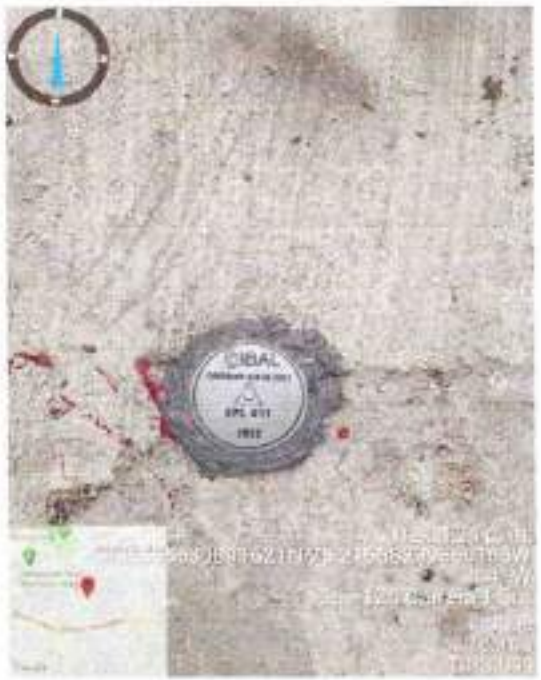
HIDROCOL INGENIERÍA S.A.S.	
EMPRESA IBAGUEREÑA DE ACUEDUCTO Y ALCANTARILLADO IBAL S.A. E.S.P. OFICIAL		MATERIALIZACIÓN DE PUNTOS		CONTRATO 139 del 20 DE SEPTIEMBRE DE 2021	
NOMBRE PUNTO	GPS U11	FECHA	ENERO DE 2022		
DIRECCION	CARRERA 2 SUR CALLE 37B	MUNICIPIO	IBAGUE		
		DEPARTAMENTO	TOLIMA		
SISTEMA DE REFERENCIA MAGNA-SIRGAS Origen Central					
NORTE: 981230.86		ESTE: 873566.59		COTA: 1114.29	
LOCALIZACION GENERAL			DETALLE DEL PUNTO

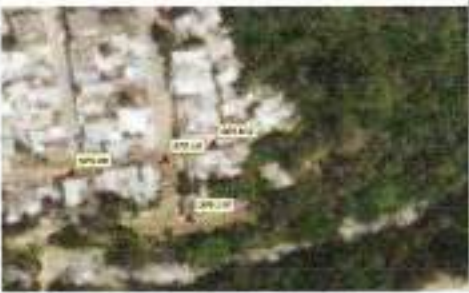
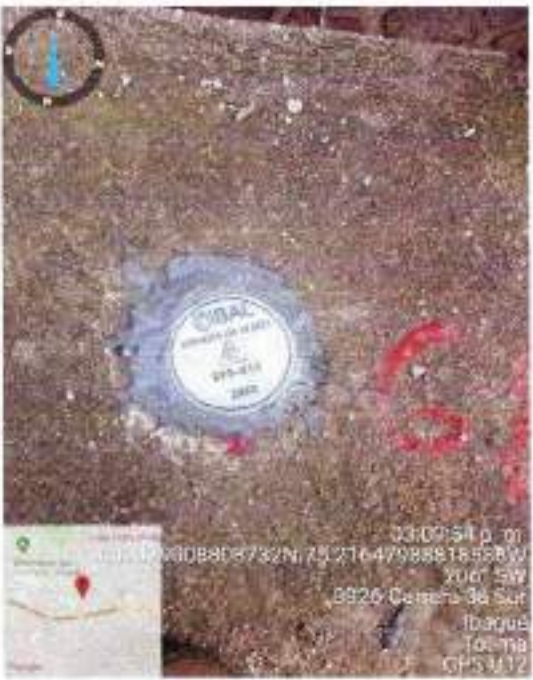
HIDROCOL INGENIERÍA S.A.S.	
EMPRESA IBAGUEREÑA DE ACUEDUCTO Y ALCANTARILLADO IBAL S.A. E.S.P. OFICIAL		MATERIALIZACIÓN DE PUNTOS		CONTRATO 139 del 20 DE SEPTIEMBRE DE 2021	
NOMBRE PUNTO	GPS U12	FECHA	ENERO DE 2022		
DIRECCION	CARRERA 3 SUR CALLE 37A BIS	MUNICIPIO	IBAGUE		
		DEPARTAMENTO	TOLIMA		
SISTEMA DE REFERENCIA MAGNA-SIRGAS Origen Central					
NORTE: 981140.07		ESTE: 673577.37		COTA: 1103.82	
LOCALIZACION GENERAL			DETALLE DEL PUNTO

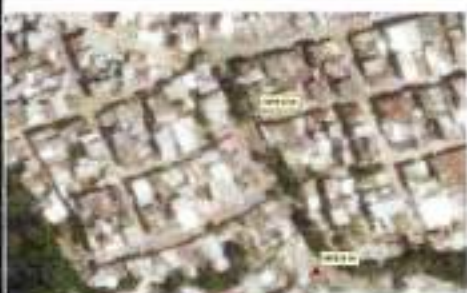
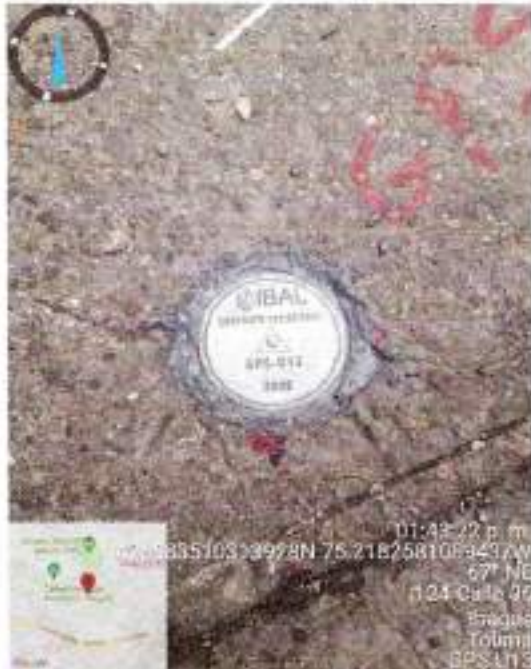
HIDROCOL INGENIERÍA S.A.S.	
EMPRESA IBAGUEREÑA DE ACUEDUCTO Y ALCANTARILLADO IBAL S.A. E.S.P. OFICIAL		MATERIALIZACIÓN DE PUNTOS		CONTRATO 139 del 20 DE SEPTIEMBRE DE 2023	
NOMBRE PUNTO	GPS U13	FECHA	ENERO DE 2022		
DIRECCION	CARRERA 1A CALLE 37	MUNICIPIO	IBAGUE		
		DEPARTAMENTO	TOLIMA		
SISTEMA DE REFERENCIA MAGNA-SIRGAS Origen Central					
NORTE: 981369.523		ESTE: 873300.1		COTA: 1159.65	
LOCALIZACION GENERAL			DETALLE DEL PUNTO

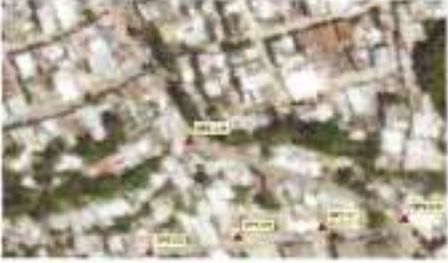
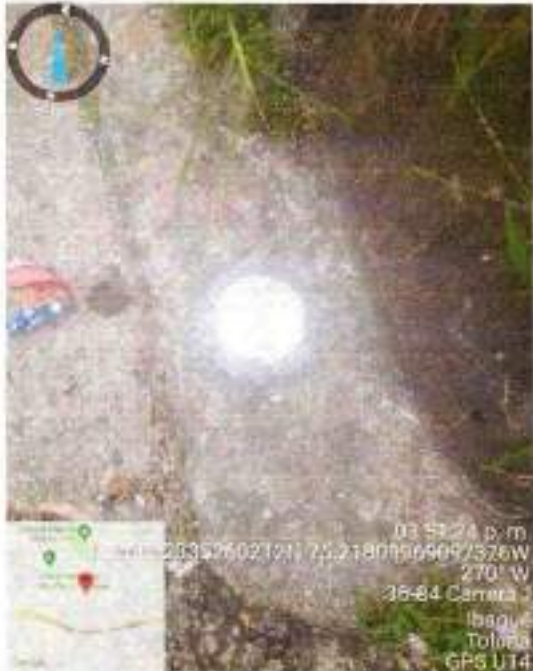
HIDROCOL INGENIERÍA S.A.S.	
EMPRESA IBAGUEREÑA DE ACUEDUCTO Y ALCANTARILLADO IBAL S.A. E.S.P. OFICIAL		MATERIALIZACIÓN DE PUNTOS		CONTRATO 139 del 20 DE SEPTIEMBRE DE 2021	
NOMBRE PUNTO	GPS U14	FECHA	ENERO DE 2022		
DIRECCION	CARRERA 10 SUR CALLE 37	MUNICIPIO	IBAGUE		
		DEPARTAMENTO	TOLIMA		
SISTEMA DE REFERENCIA MAGNA-SIRGAS Origen Central					
NORTE: 981278.77		ESTE: 873412.45		COTA: 1145.11	
LOCALIZACION GENERAL			DETALLE DEL PUNTO

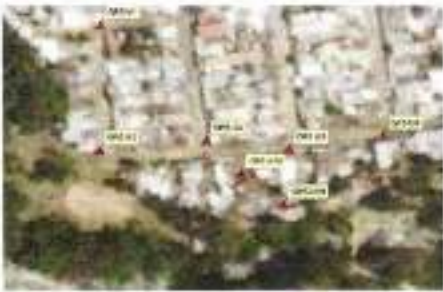
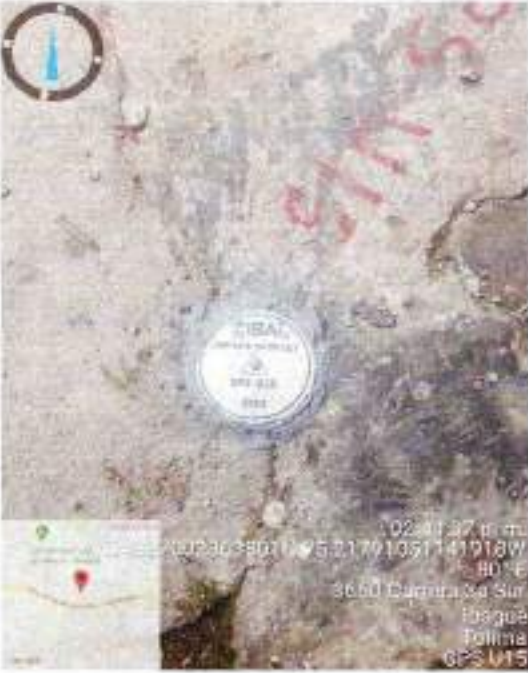
HIDROCOL INGENIERÍA S.A.S.	
EMPRESA IBAGUEREÑA DE ACUEDUCTO Y ALCANTARILLADO IBAL S.A. E.S.P. OFICIAL		MATERIALIZACIÓN DE PUNTOS		CONTRATO 139 del 20 DE SEPTIEMBRE DE 2021	
NOMBRE PUNTO	GPS U15	FECHA	ENERO DE 2022		
DIRECCION	CARRERA 2A SUR CALLE 36A	MUNICIPIO	IBAGUE		
		DEPARTAMENTO	TOLIMA		
SISTEMA DE REFERENCIA MAGNA-SIRGAS Origen Central					
NORTE: 981101.92		ESTE: 873424.81		COTA: 1105.35	
LOCALIZACION GENERAL			DETALLE DEL PUNTO

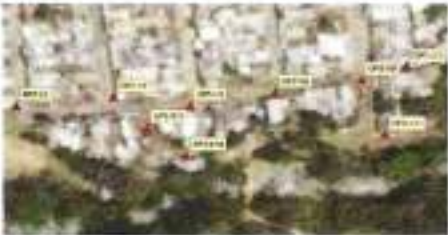
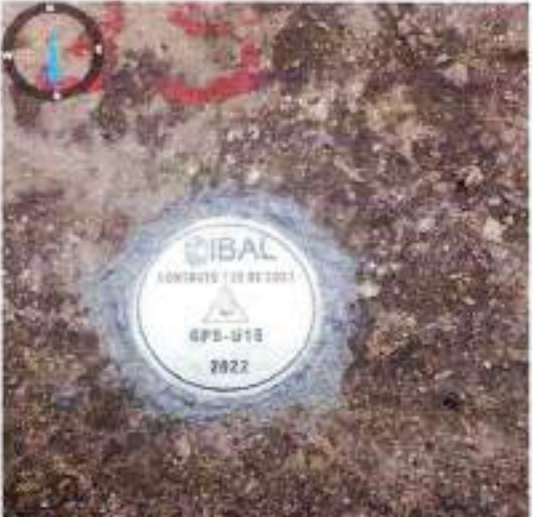
HIDROCOL INGENIERÍA S.A.S.	
EMPRESA IBAGUEREÑA DE ACUEDUCTO Y ALCANTARILLADO IBAL S.A. E.S.P. OFICIAL		MATERIALIZACIÓN DE PUNTOS		CONTRATO 139 del 20 DE SEPTIEMBRE DE 2021	
NOMBRE PUNTO	GPS U16	FECHA	ENERO DE 2022		
DIRECCION	CARRERA 4 SUR CALLE 36A	MUNICIPIO	IBAGUÉ		
		DEPARTAMENTO	TOLIMA		
SISTEMA DE REFERENCIA MAGNA-SIRGAS Origen Central					
NORTE: 981084.76		ESTE: 873447.92		COTA: 1102.7	
LOCALIZACION GENERAL			DETALLE DEL PUNTO

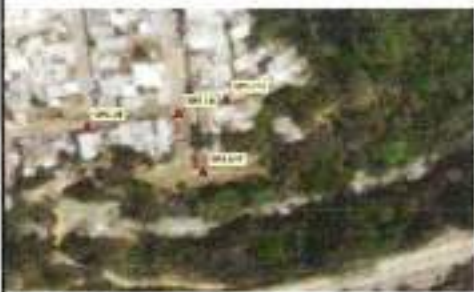
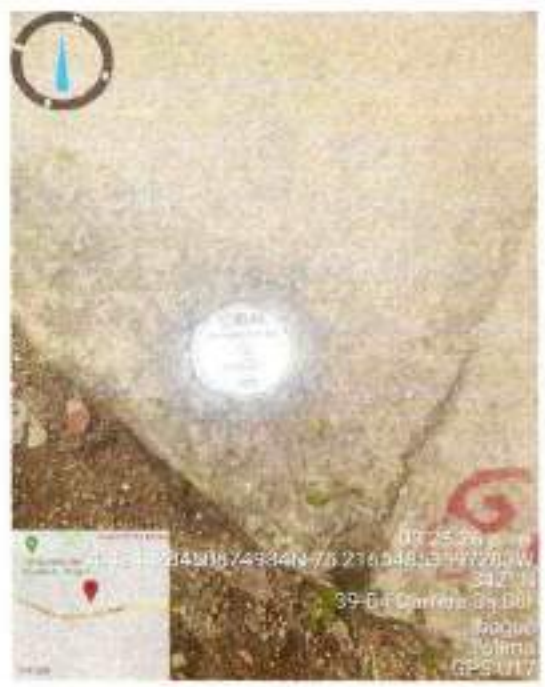
HIDROCOL INGENIERÍA S.A.S.	
EMPRESA IBAGUEREÑA DE ACUEDUCTO Y ALCANTARILLADO IBAL S.A. E.S.P. OFICIAL		MATERIALIZACIÓN DE PUNTOS		CONTRATO 139 del 20 DE SEPTIEMBRE DE 2021	
NOMBRE PUNTO	GPS U17	FECHA	ENERO DE 2022		
DIRECCIÓN	CARRERA 4 SUR CALLE 37A BIS	MUNICIPIO	IBAGUE		
		DEPARTAMENTO	TOLIMA		
SISTEMA DE REFERENCIA MAGNA-SIRGAS Origen Central					
NORTE: 981098.04		ESTE: 873564.41		COTA: 1093.49	
LOCALIZACION GENERAL			DETALLE DEL PUNTO
