No. ITEG-0482 30 03 2022

BEBEDERO

**ESCUELA NORMAL
SUPERIOR DE
IBAGIE AV AMBALA**

MANTENIMIENTO PREVENTIVO BEBEDEROS

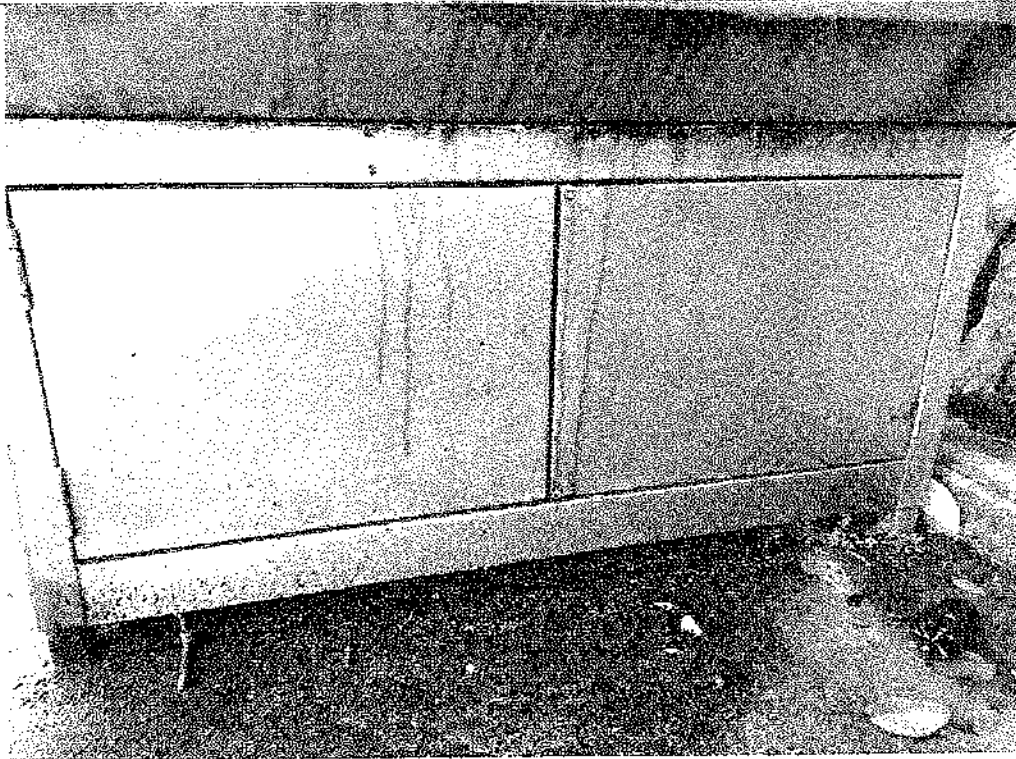
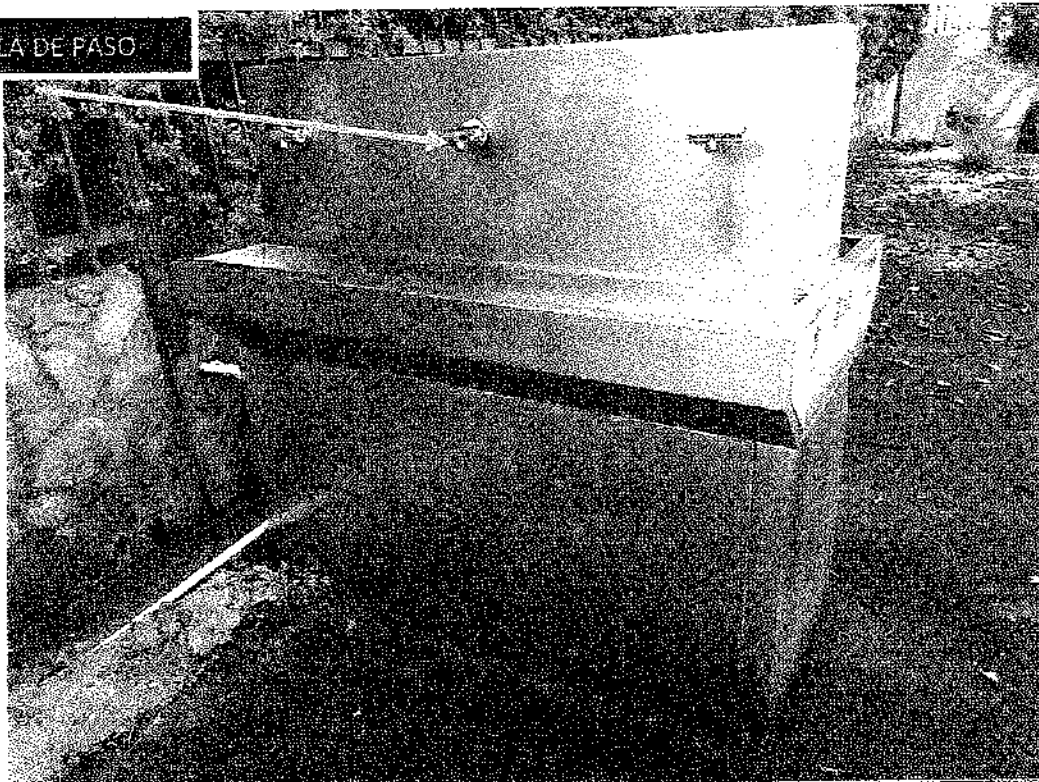
VALVULA DE PASO

- ❖ Antes de iniciar la actividad se verifica estado de bebedero se detecta bebedero se encuentra dentro de una obra que esta realizando la escuela normal superior y se encuentra deshabilitado del punto hidraulico.

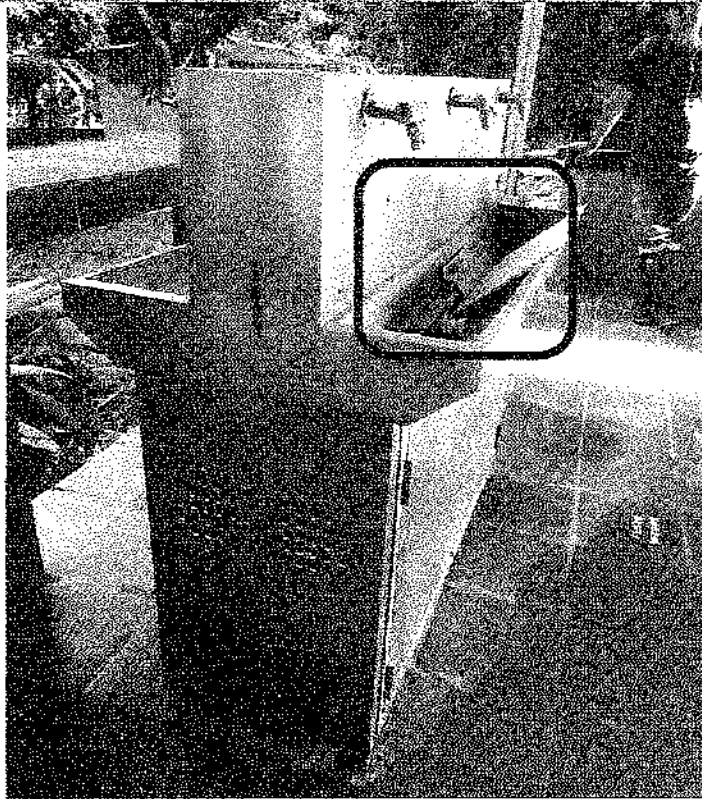
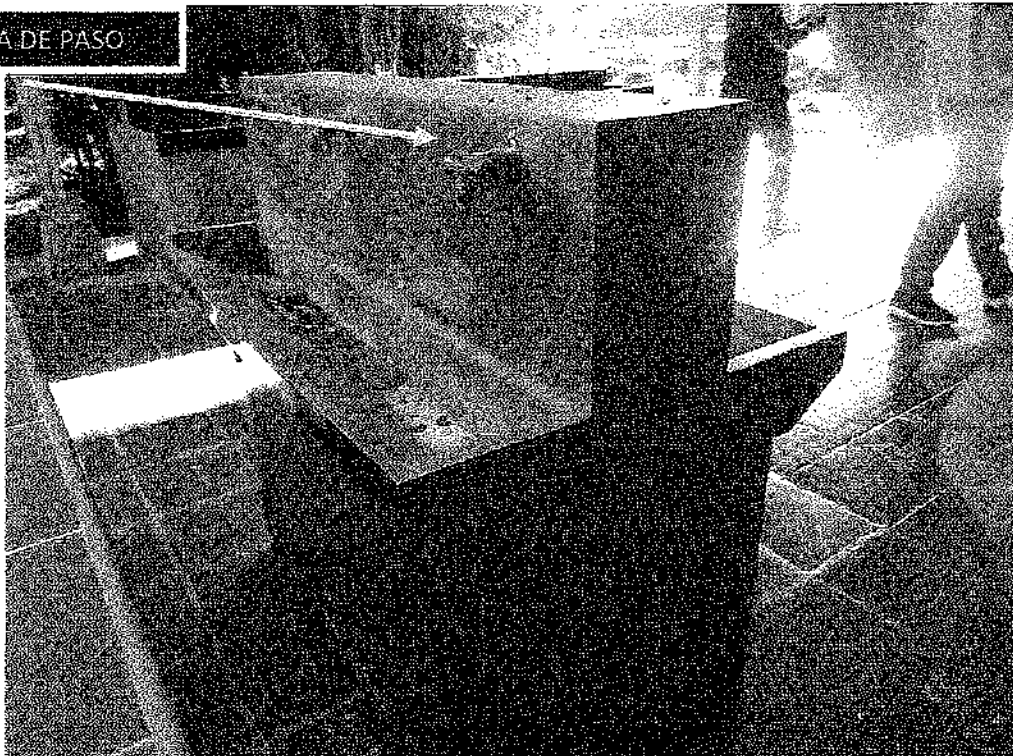
VALVULA DE PASO

- ❖ Antes de iniciar la actividad se verifica estado de bebedero se detecta bebedero con material de obra civil, golpeado su estructura levemente y desconectado del punto hidraulico.

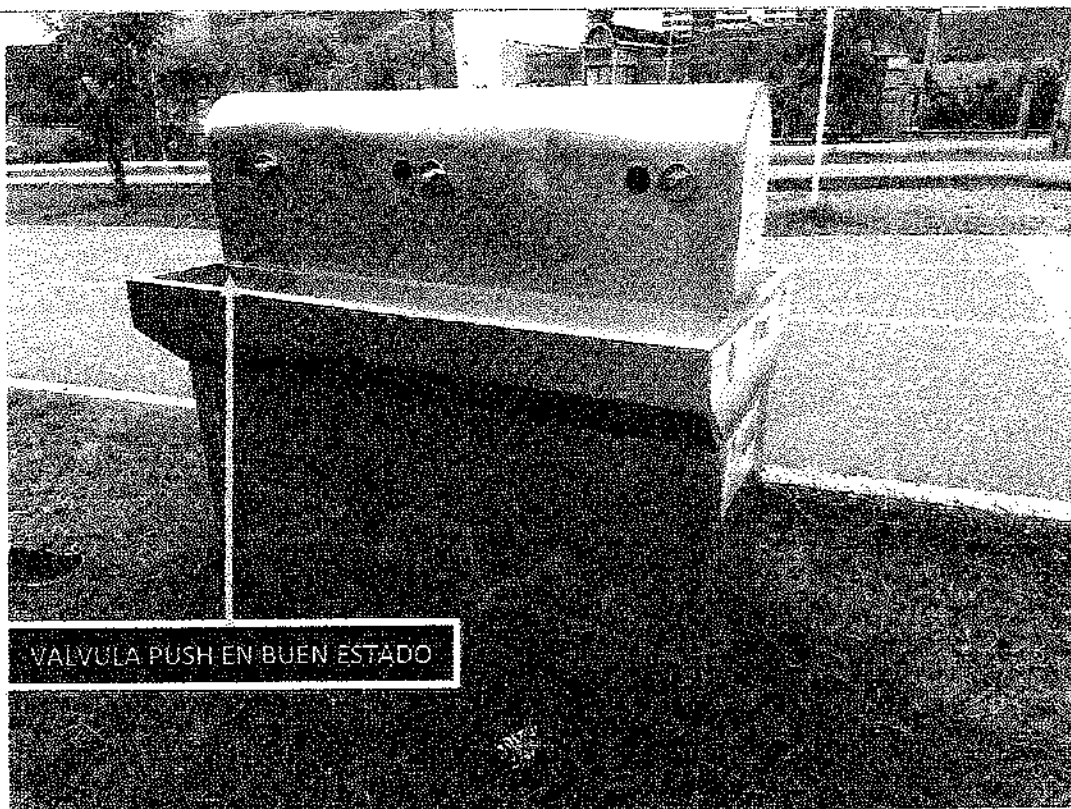
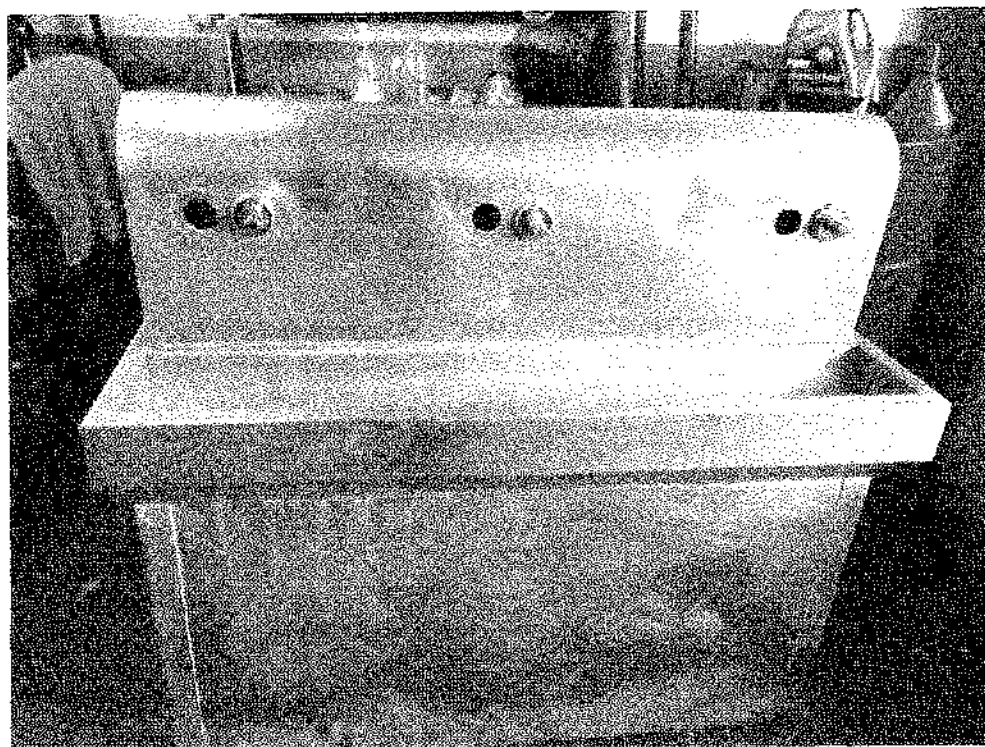
- ❖ Antes de iniciar la actividad se verifica estado de bebedero se detecta bebedero totalmente golpeado sin las seis (6) valvulas push y le falta una puerta de acero inoxidable por lo tanto se procede a retirar para su respectivo mantenimiento.

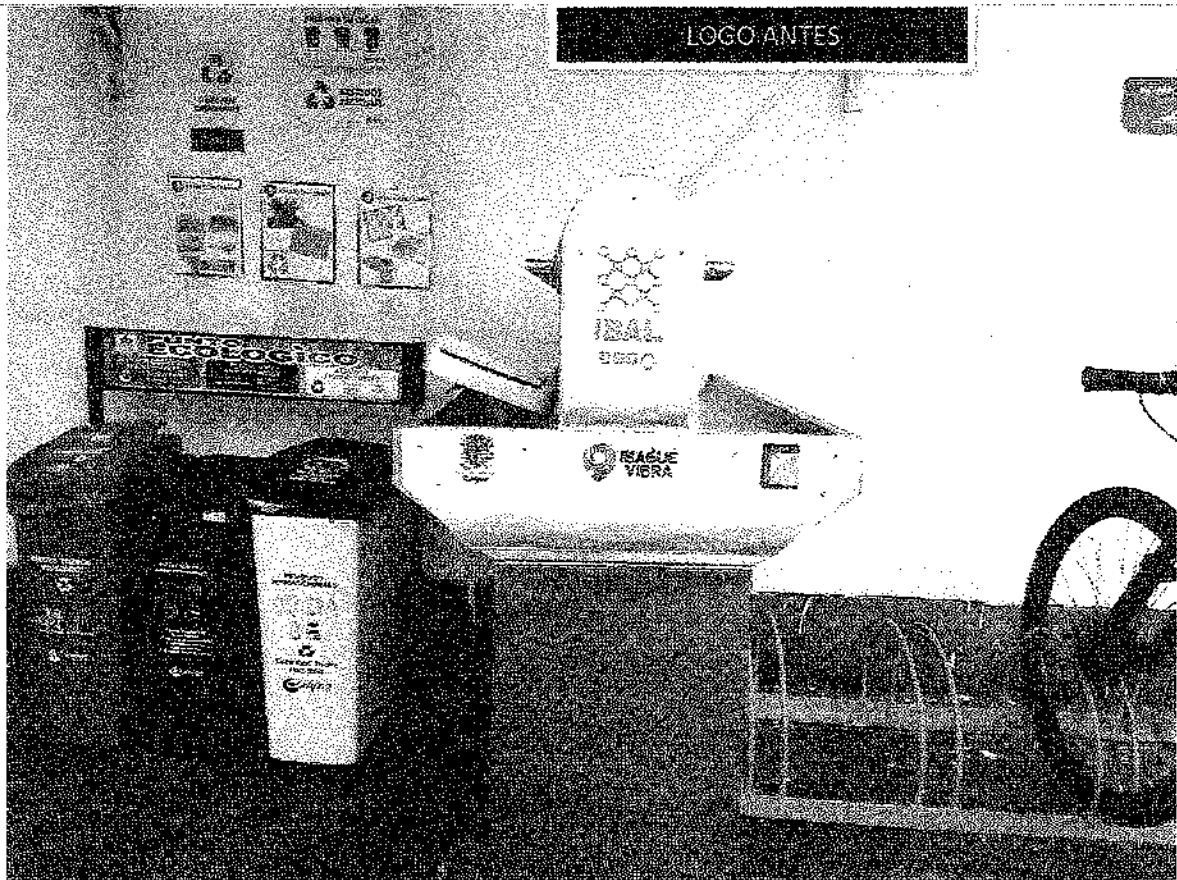
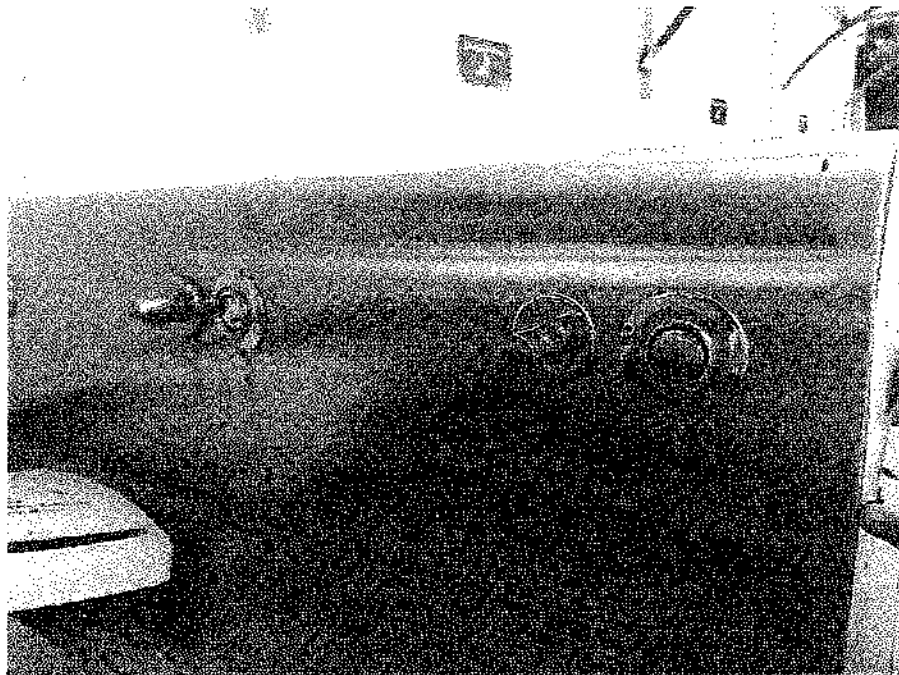
- ❖ Antes de iniciar la actividad se verifica estado de bebedero se detecta que debido a una obra que estan realizando en las instalaciones de la empresa de acueducto y alcantarillado dejaron a un costado el bebedero por lo tanto se procede a retirar para su respectivo mantenimiento.

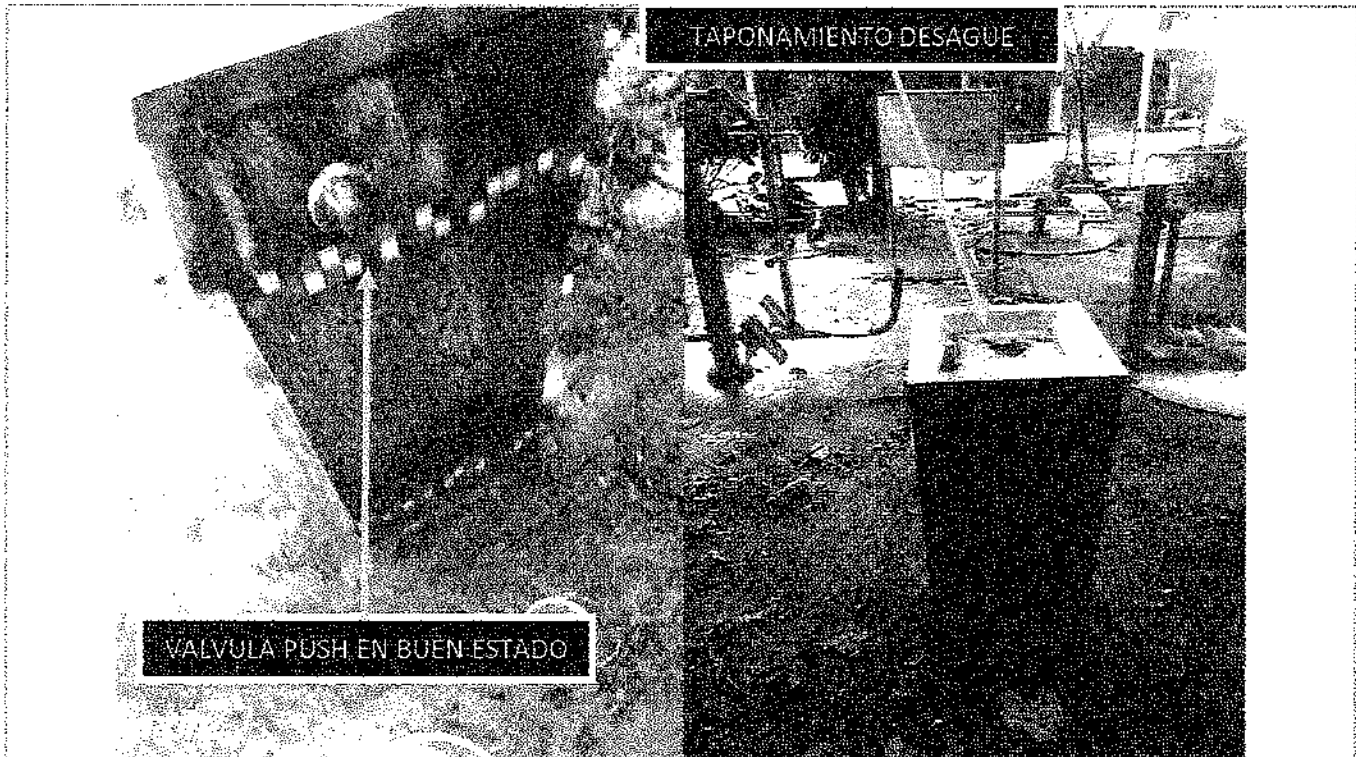
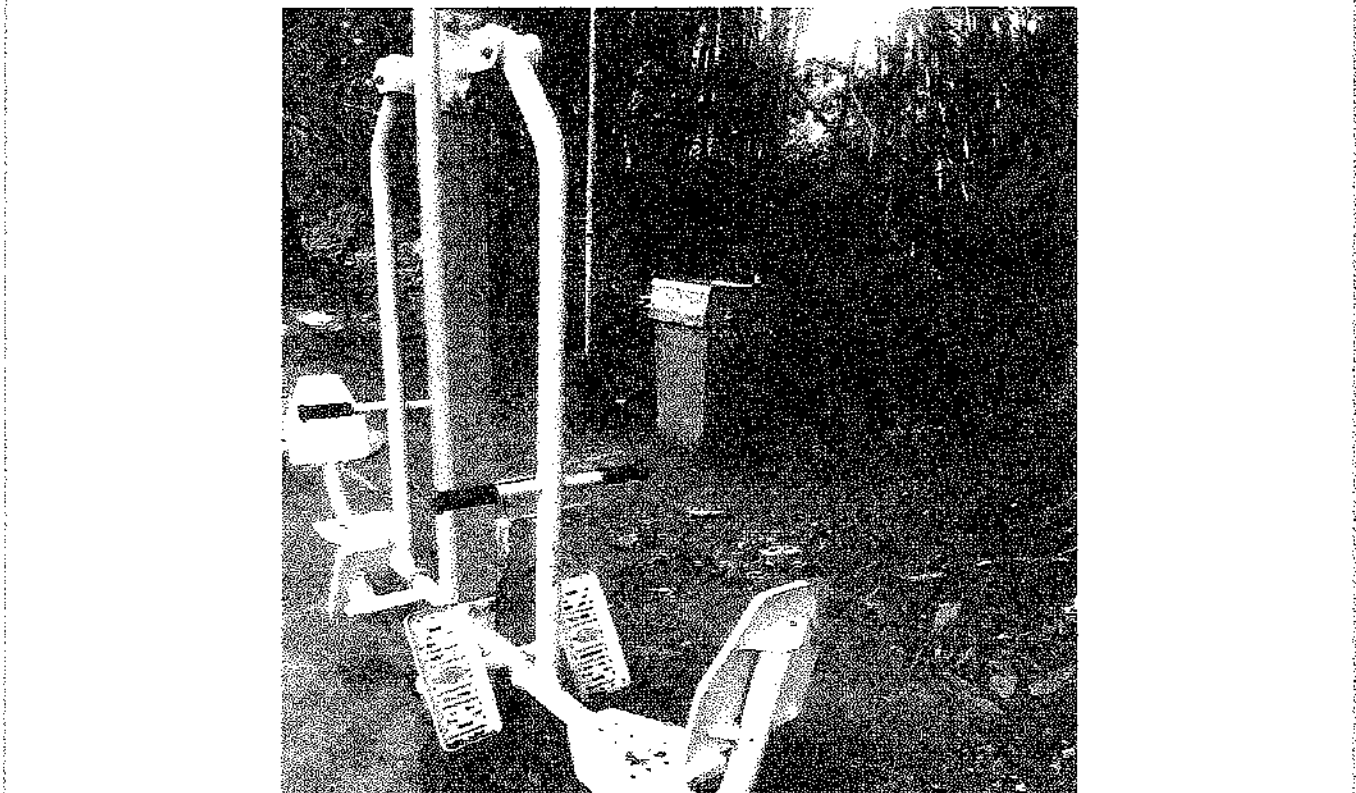
- ❖ Antes de iniciar la actividad se detecta que puerta de acceso de bebedero esta deteriorada, se encuentra totalmente tapado desague y con basura al interior. Se verifica que bebedero esta operativo

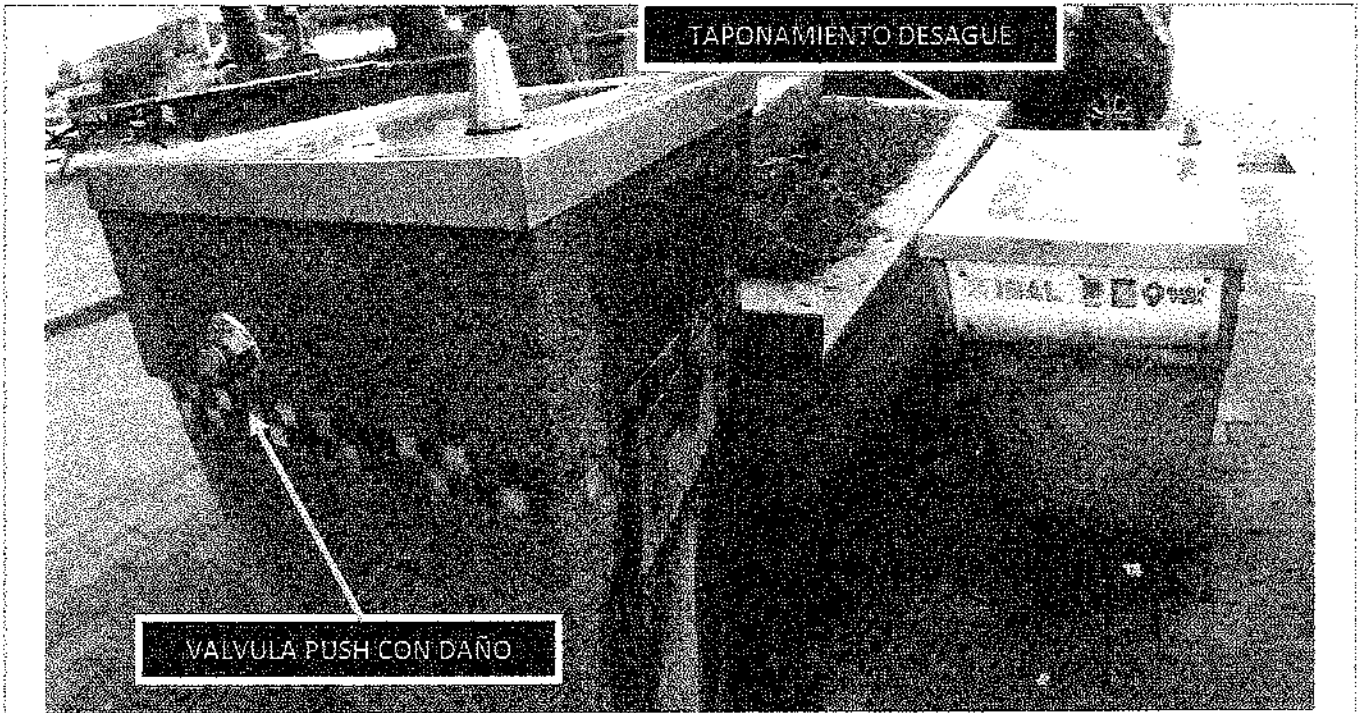
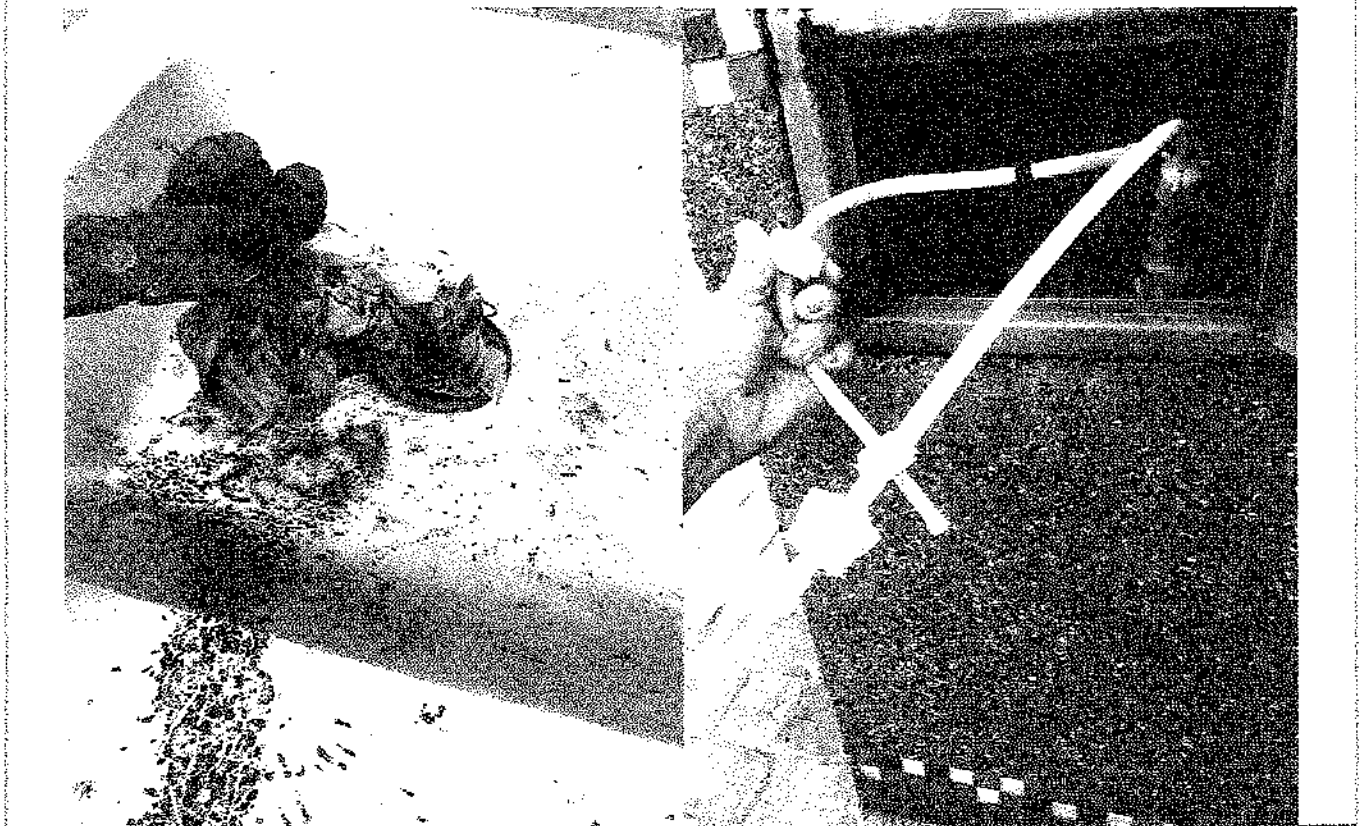
- ❖ Antes de iniciar la actividad se detecta que puerta de acceso de bebedero esta deteriorada, se encuentra totalmente tapado desague y con basura al interior. Se verifica que valvula de paso esta cerrada

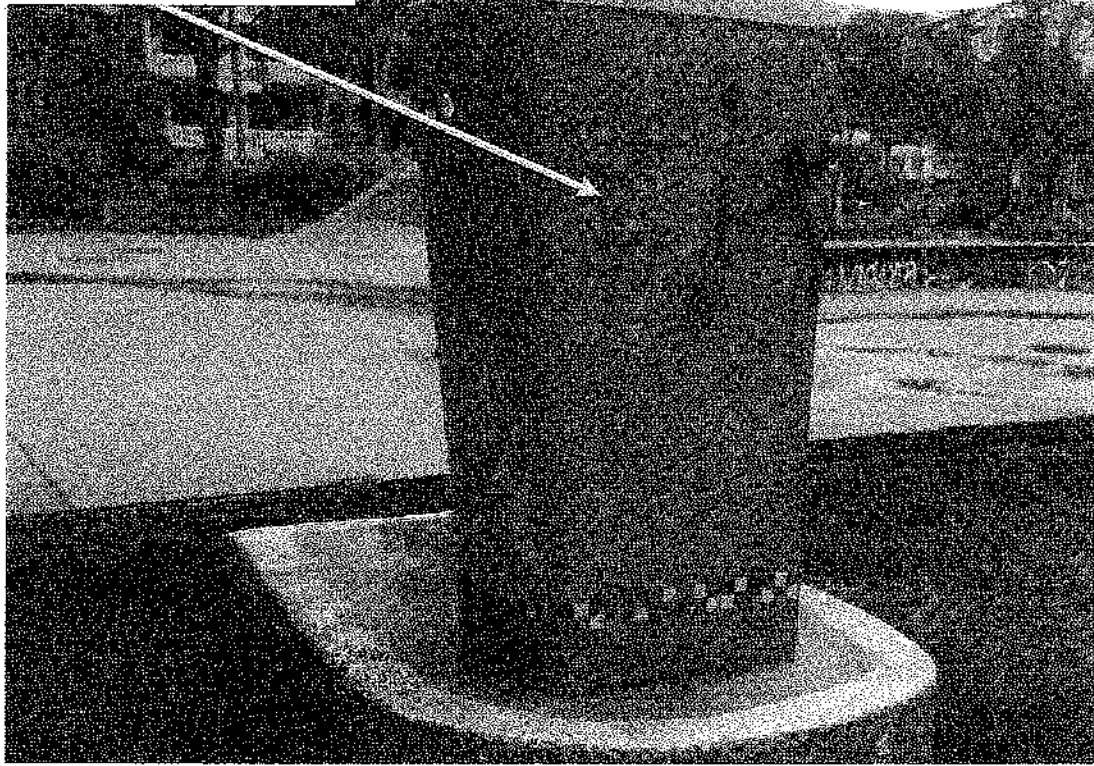
❖ Antes de iniciar la actividad se detecta que puerta de acceso esta sellada y se encuentra totalmente tapado desagüe
