CONSORCIO COCORA IBALTOL

ACTIVIDADES DE OBRA CIVIL:

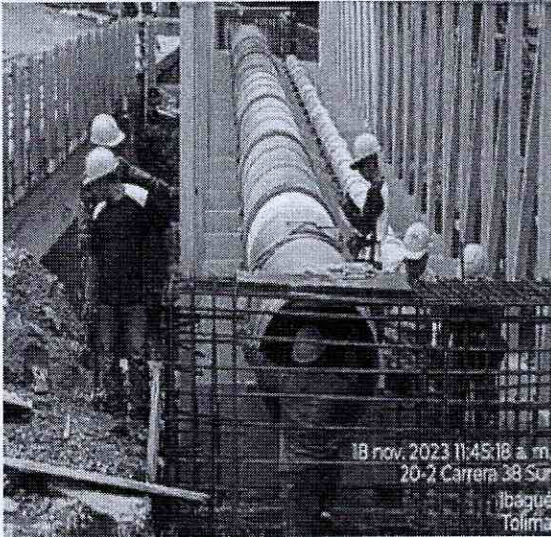
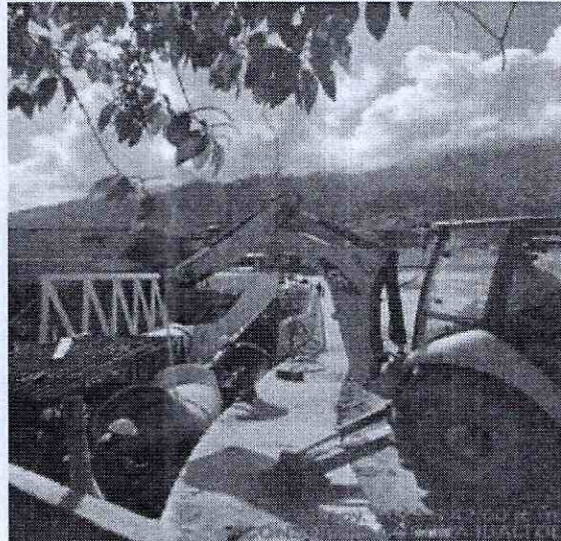
FRENTE PUENTE 12

Se inicia instalación de tubería de 36" de acuerdo a diseños en la estructura metálica para viaducto

Se realiza armado de estructura metálica para viaducto en sitio y una vez terminado se realizó el izaje del mismo para dar inicio con empalmes en cada punta.

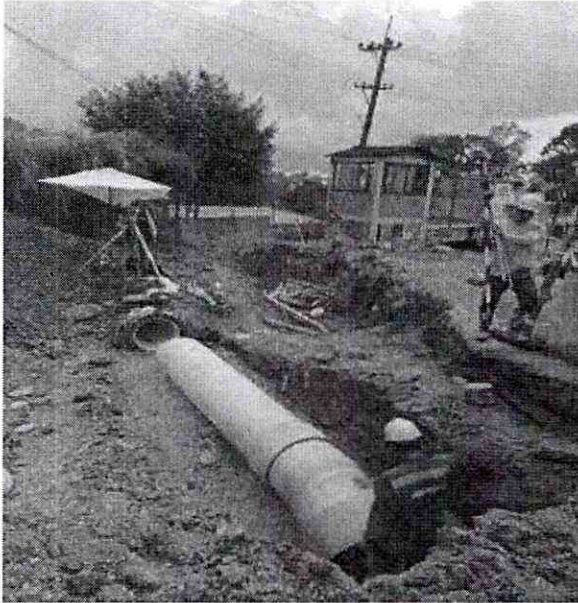
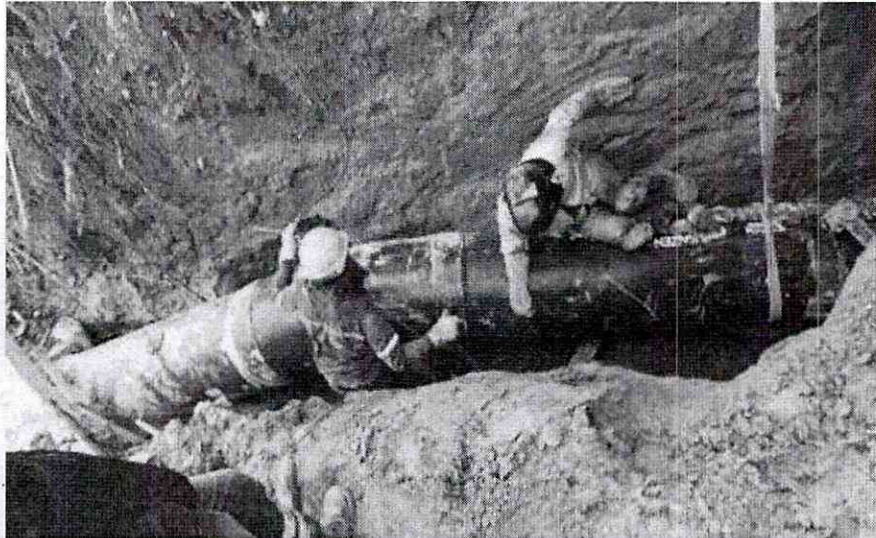
FRENTE LA POLA

MOVIMIENTO E INSTALACION DE TUBERIA 24" ACERO CARBON Se realiza montaje e instalación de tubería de 24" AC para el cruce hacia la planta.

ACERO DE REFUERZO Se realiza instalación de acero de refuerzo para anclaje.

CONCRETO DE 4000 PSI: Se realizo fundida de anclaje contiguo a Dreser pendiente de instalación y suministro por parte del IBAL

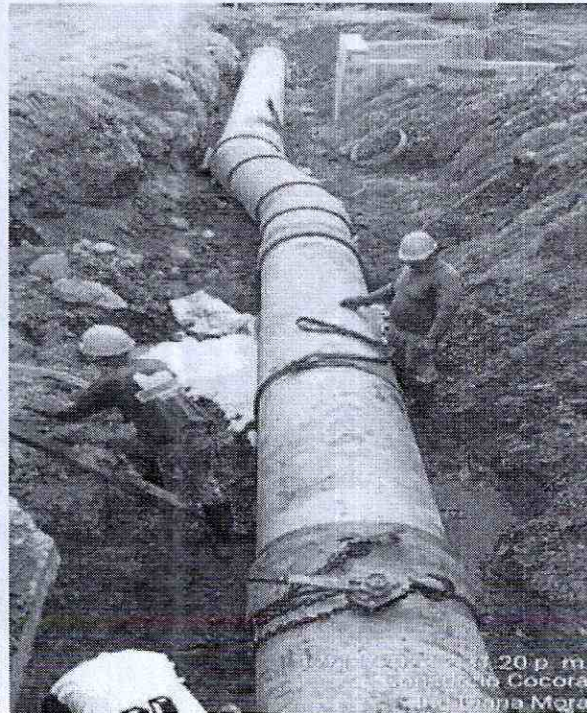
FRENTE PASO BOX

EXCAVACIONES A MANO Y MAQUINA: Se realiza dragado del cause de la quebrada y limpieza de basura dentro del mismo para generar desvío del cauce por tubería provisional

Se realiza excavación a máquina y manual para la instalación de tubería TITAN de 42" para box coulvert; de igual manera se realiza la excavación para en cole y descole.

ACERO DE REFUERZO: Se realiza armado de placas de piso para instalación de Tubería TITAN y luego se amarro para a las placas de piso y muros de encole y descole.

CONCRETO DE 3000 PSI: Se realizo fundida de placas de piso para instalación de tubería box y atraque de la misma hasta 0.60 cm; de igual manera se fundieron los muros de encole y descole en este punto a una altura de 4 mtrs

RELLENO CON RECEBO: Se realiza lleno con recebo por los costados de la tubería TITAN y hasta altura subrasante según cotas de topografía de igual manera se realiza lleno a los costados del encole y descole para conformación de las áreas; teniendo en cuenta que no se termino completo ya que las lluvias no han permitido la terminación y está pendiente la conformación para terminación de la vía.

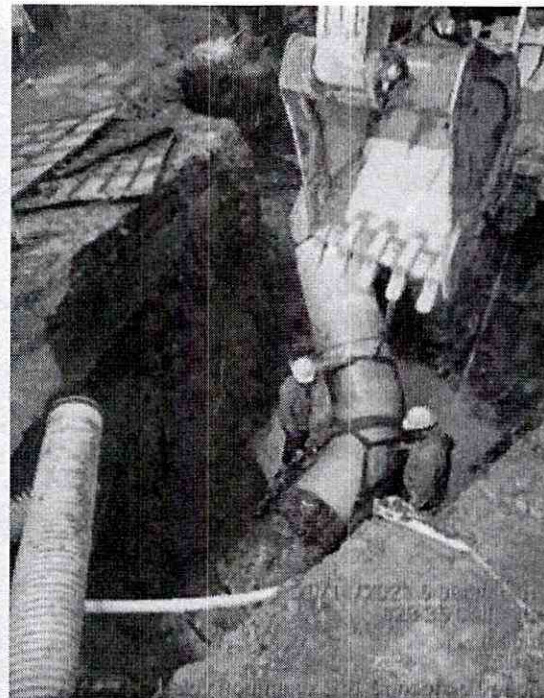
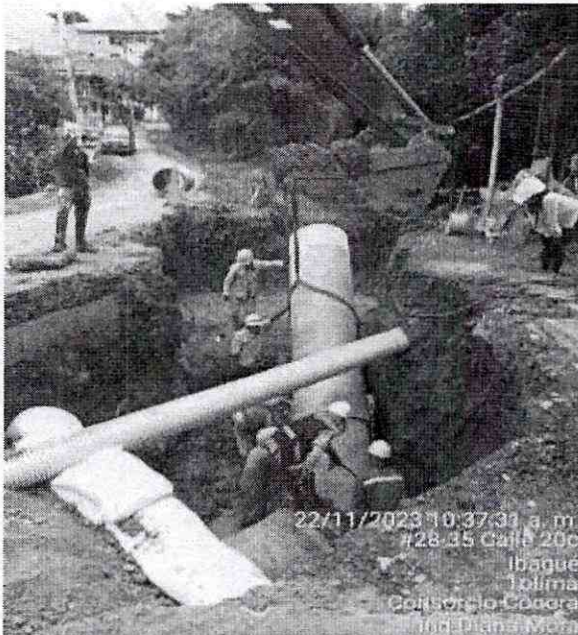
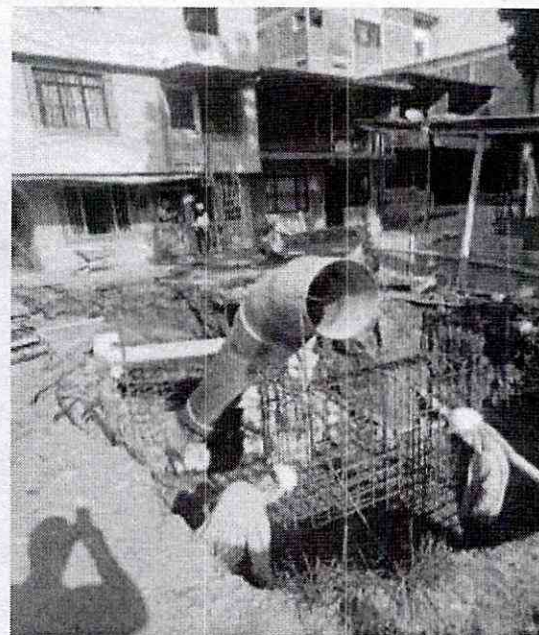
FRENTE PASO 2

EXCAVACIONES A MANO Y MAQUINA: Se realizan excavaciones para terminar la interconexión de tubería 32" GRP y posterior izaje de viaducto hacia tanque sur.

INSTALACION DE TUBERIA GRP 32": Se realizo la instalación de 7.5 mtrs de tubería incluidos codos para dar por terminada el cierre de este punto en GRP

ACERO DE REFUERZO: se realiza armado de anclaje para atraque de codos y estribos de viaducto.

CONCRETO DE 3000 PSI: Se realizo fundida de atraque para codo y estribo de viaducto.
