NOMBRE DEL PROYECTO:	REHABILITACION Y/O RECUPERACION Y/O REPOSICION DE LAS REDES DE ACUEDUCTO Y ALCANTARILLADO PARA GARANTIZAR LA CONTINUIDAD DEL SERVICIO EN LOS SECTORES COMPRENDIDOS PARA LOS DISTRITOS HIDRAULICOS No. 5, 5A Y 8 UBICADOS DENTRO DEL PERIMETRO HIDROSANITARIO DEL IBAL S.A ESP OFICIAL

NUMERO DE CONTRATO:	113	CONTRATISTA:	UNION TEMPORAL RB INGENIEROS
SUPERVISOR:			
NUMERO CONTRATO INTERVENTORIA:		INTERVENTOR:	CONSORCIO INTERVENTORIA EXTERNA IBAL
CIUDAD: IBAGUE		FECHA: Febrero 21/2022	
FUNCIONARIO (A) Orlando Zambrano Perez		CARGO: Ing. Auxiliar

ACTA DE VECINDAD

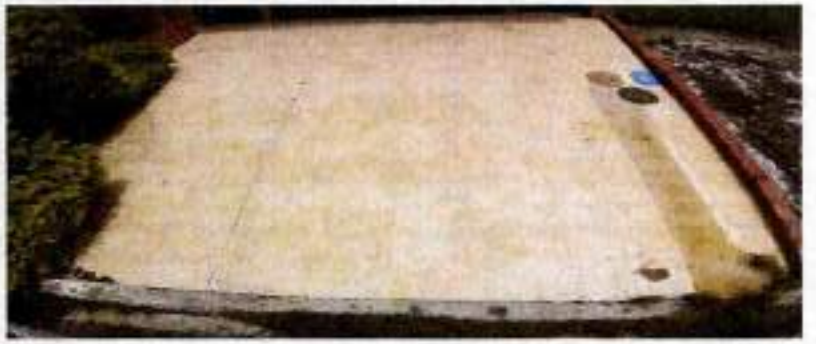
OBSERVACIONES: 30-07-09

Predio Frontal, Posee Zona Verde al costado Izquierdo. El Anden se encuentra con Fisuras y Resanes, en Baldosa Amarilla. El Sardinel se encuentra despicado en los Bordes. La Fachada se encuentra en Buen estado. El Garage se encuentra en Baldosa.
