DOCUMENTOS ACTA FINAL CONT 24-21 HENKEL INTERNACIONAL

Contrato No.	024 DEL 06 DE JULIO DE 2020		
Objeto	OPTIMIZACIÓN Y MANTENIMIENTO AL SISTEMA DE TELEMETRÍA IMPLEMENTADO EN LA EMPRESA IBAGUERENA DE ACUEDUCTO Y ALCANTARILLADO IBAL S.A E.S.P OFICIAL		
Valor total	\$ 375'499.999		
Contratista	HENKEL INTERNACIONAL S.A.S		
Supervisores	HAROLD ROSEMBERT RODRÍGUEZ SÁNCHEZ – DIRECTOR OPERATIVO. CARLOS ANDRES CAMACHO ACUÑA – PROFESIONAL UNIVERSITARIO II, SUPERVISOR		
Fecha de Inicio	31 DE JULIO DE 2020		
Fecha de terminación	31 DE JULIO DE 2021		
Plazo de Ejecución	12 MESES		
FECHA DE ELABORACIÓN DEL ACTA FINAL	Año	Mes	Día
	2021	08	3
En la ciudad de Ibagué, en la fecha antes indicada, contratista y supervisor suscriben la presente Acta Final de Entrega y Recibo a Satisfacción del contrato antes identificado, para completar y soportar los trámites necesarios para su correspondiente pago.			
Periodo informado	17 DE ABRIL DE 2021 – 31 DE JULIO DE 2021		
Informe de las actividades desarrolladas y avaladas por el supervisor	Las actividades realizadas se encuentran anexas a la presenta acta y reposa en su contrato original. Informe de evidencias

INFORME, CONTRATO DE MANTENIMIENTO A TELEMETRIA

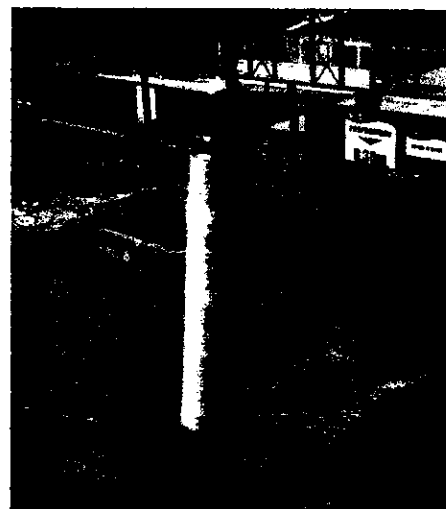
- Limpieza del sensor

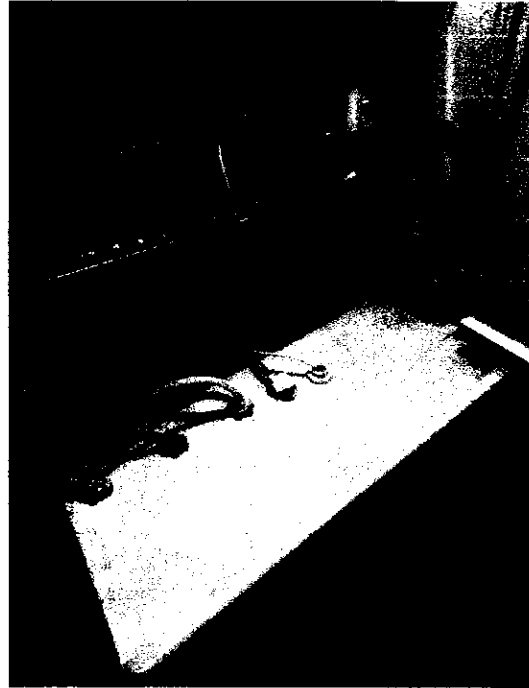
- Interior de la RTU

Antes del mantenimiento

Después del mantenimiento

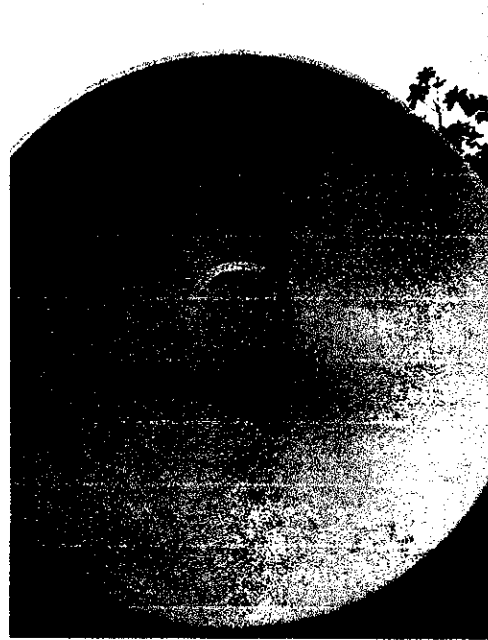
- Radios de comunicación, Radio Picalaña 2, con dirección al tanque de Picalaña.

Antes del mantenimiento

Después del mantenimiento

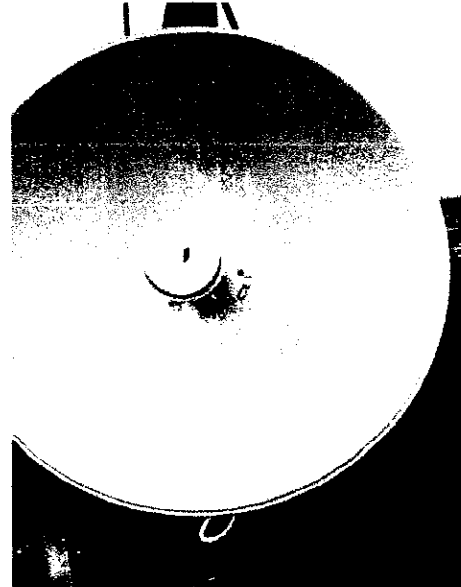
- Radios de comunicación, Radio Picaleña 3, con dirección a la torre la cascada.

Antes del mantenimiento

Después del mantenimiento

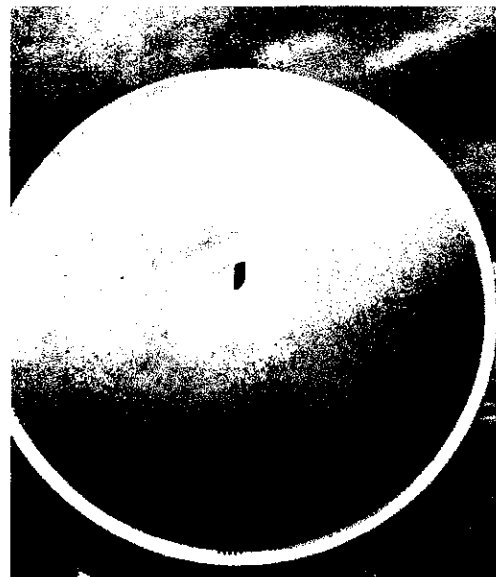
- Radio de comunicación.

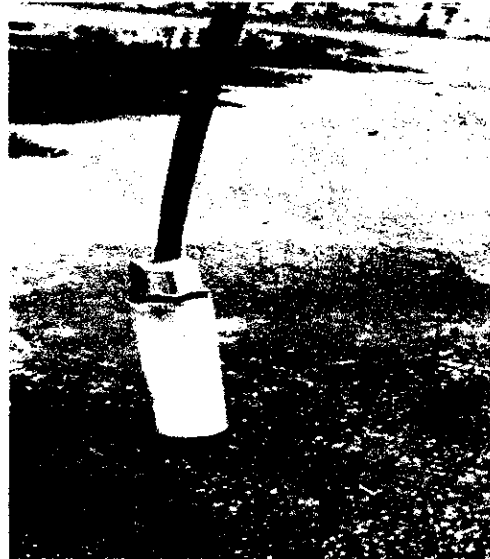
- Limpieza del sensor 1

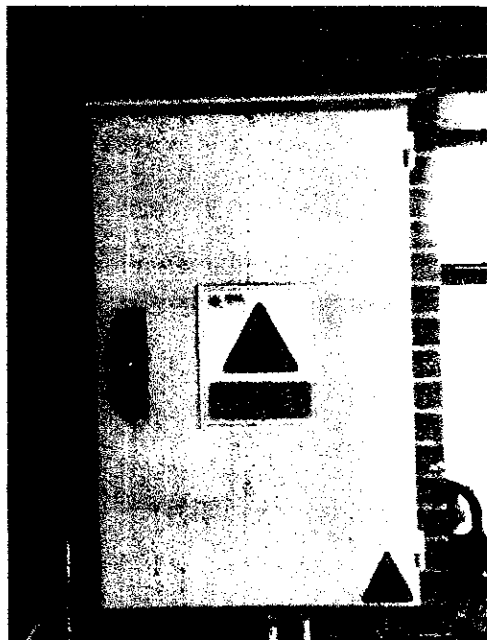
- Cara frontal del RTU

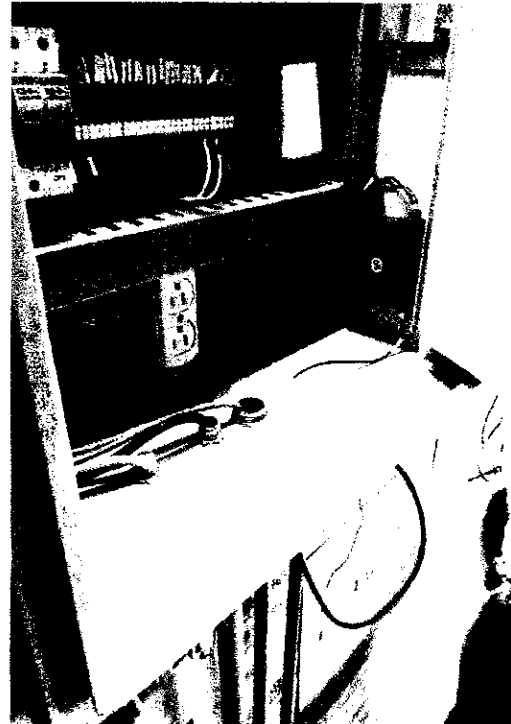
- Interior de la RTU

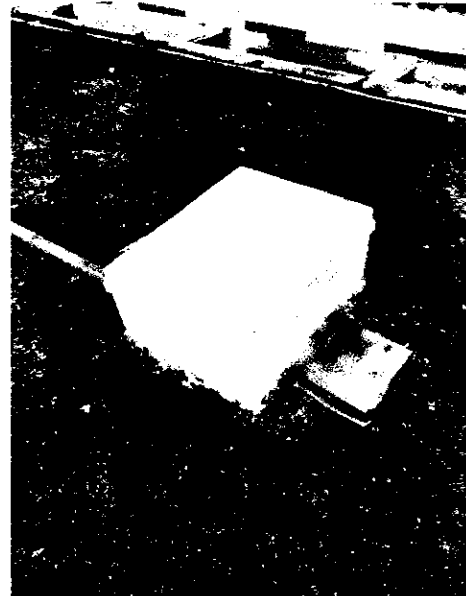
- Limpieza de la parte exterior del soporte del sensor 1

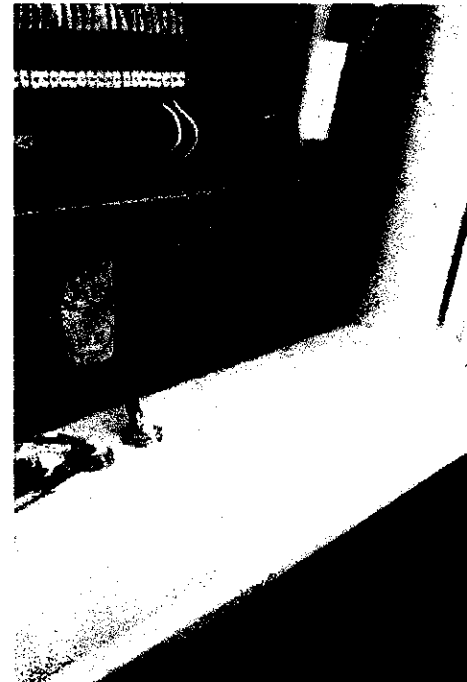
- Interior de la RTU

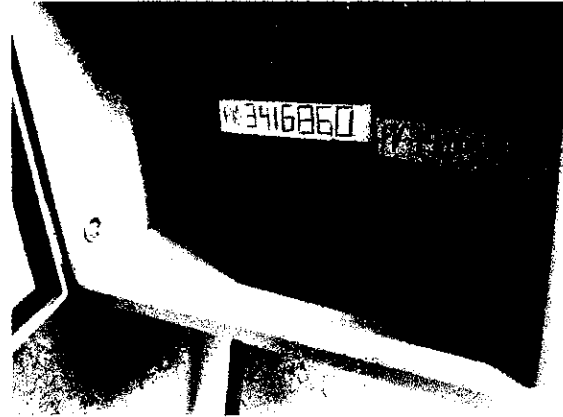
- Estado de baterías (UPS) y tablero en su interior

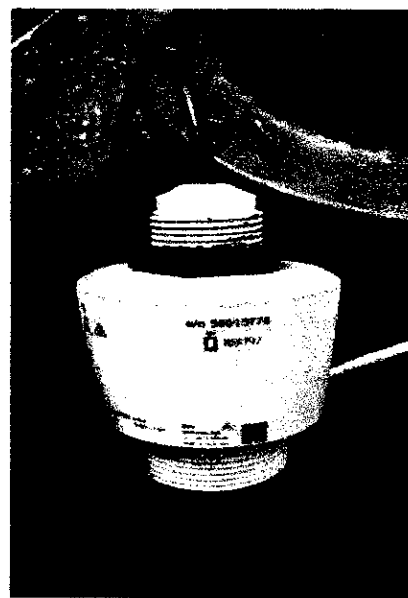
- Limpieza del sensor de belén

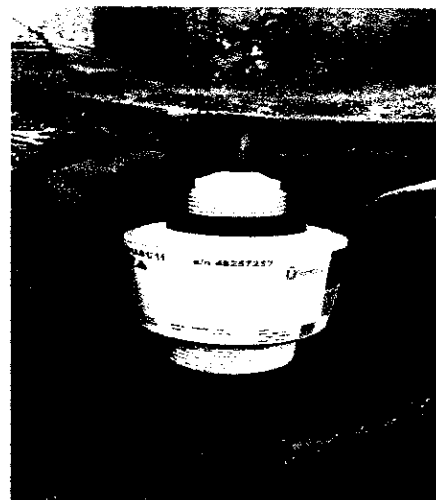
- Limpieza del sensor de ciudad

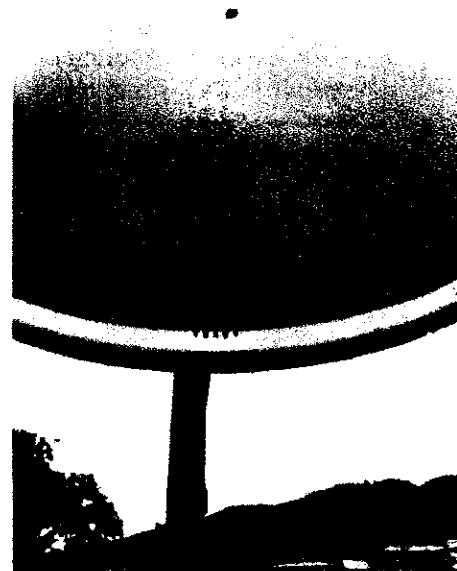
- Radios de comunicación

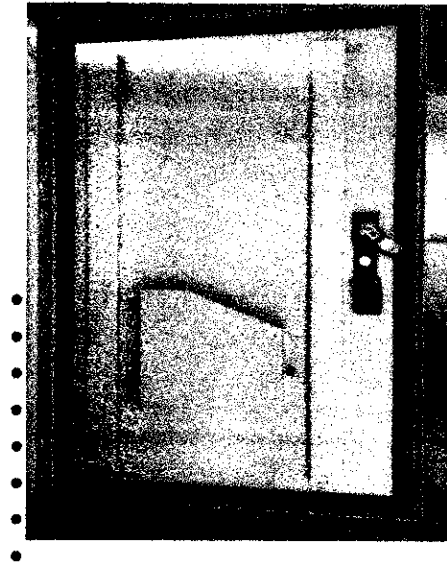
- Puerta de la RTU

Antes del mantenimiento

Después del mantenimiento

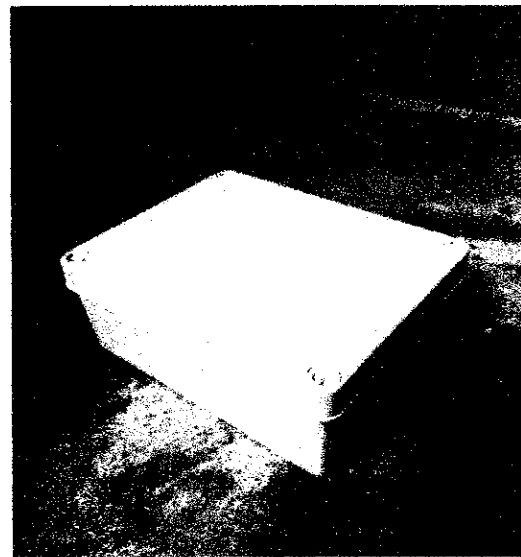
- Limpieza de la parte exterior del soporte del sensor
-

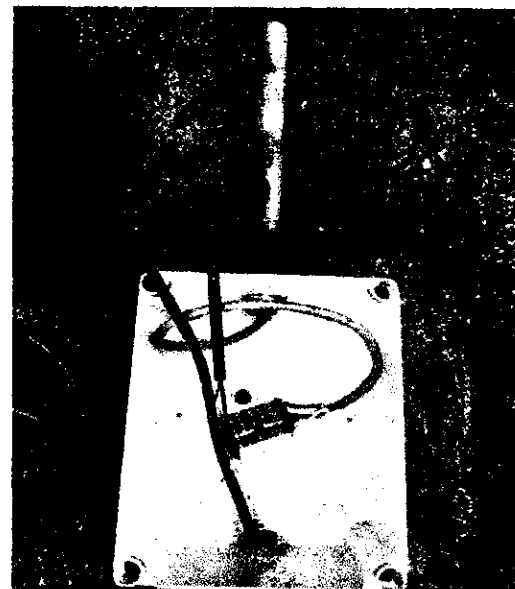
- Limpieza de la parte interior del soporte del sensor 1

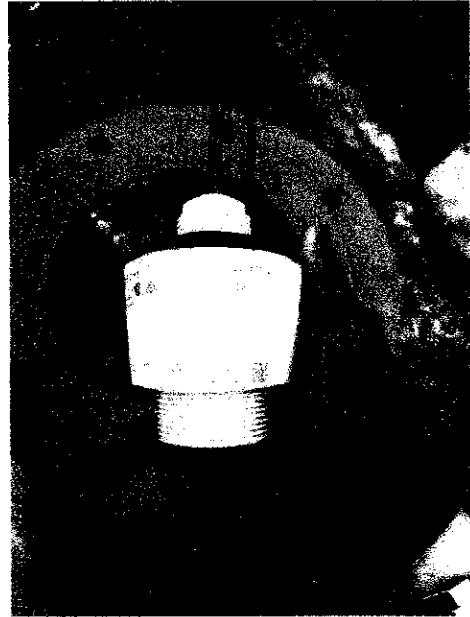
- Limpieza del sensor 1

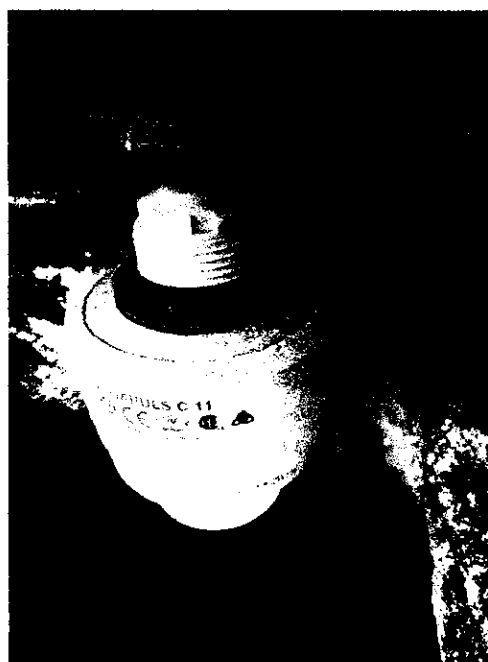
- Limpieza del sensor 2

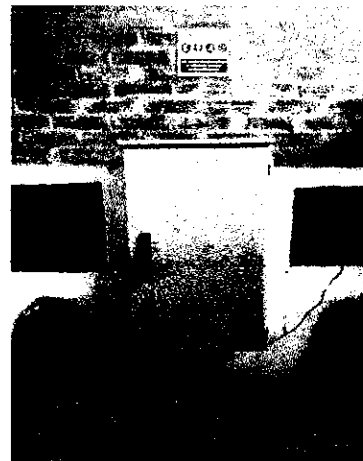
- Limpieza del encerramiento donde se encuentra el RTU

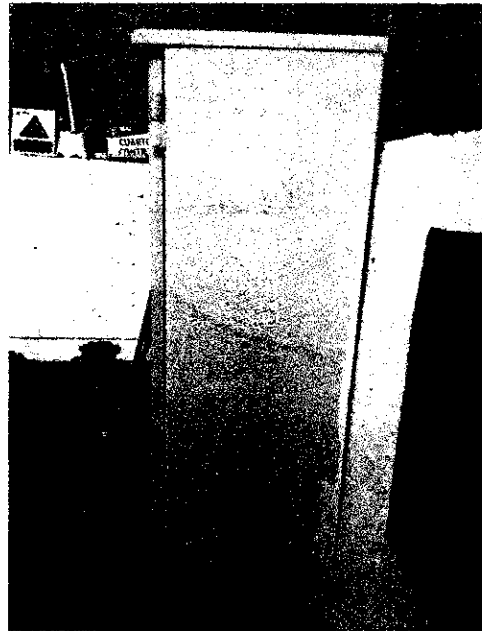
- Cara lateral derecha del RTU

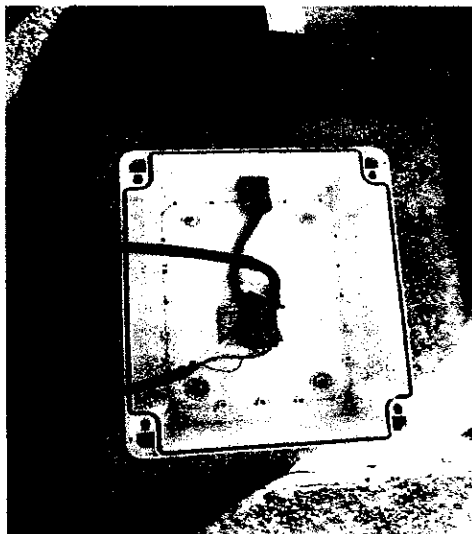
- Limpieza de la parte interior del soporte del sensor 1

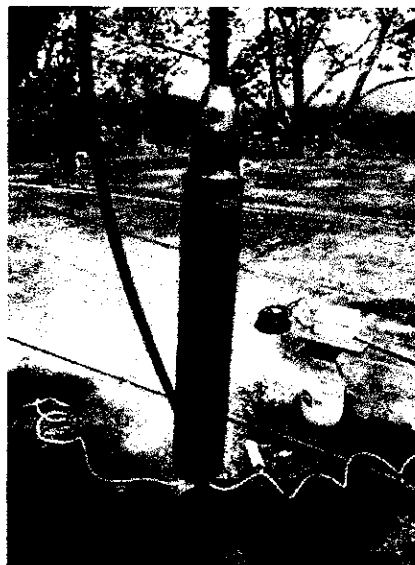
- Limpieza del sensor 1

Los sensores se encuentran en buen estado y realizando la medición de manera correcta en base a la comparación hecha de la medición real realizada en el tanque y la visualizada en el CECOI. Por ultimo en las pruebas realizadas a la fuente de respaldo (baterías), se identificó el funcionamiento correcto de estas, garantizando el respaldo de mas 6 horas a la telemetría en caso de una falla eléctrica

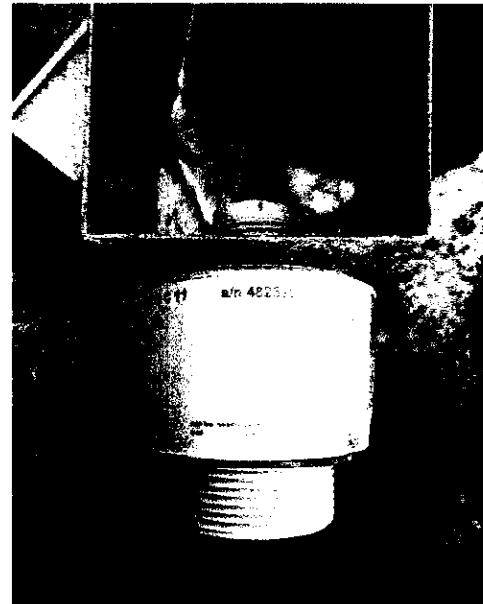
- Limpieza del sensor 2

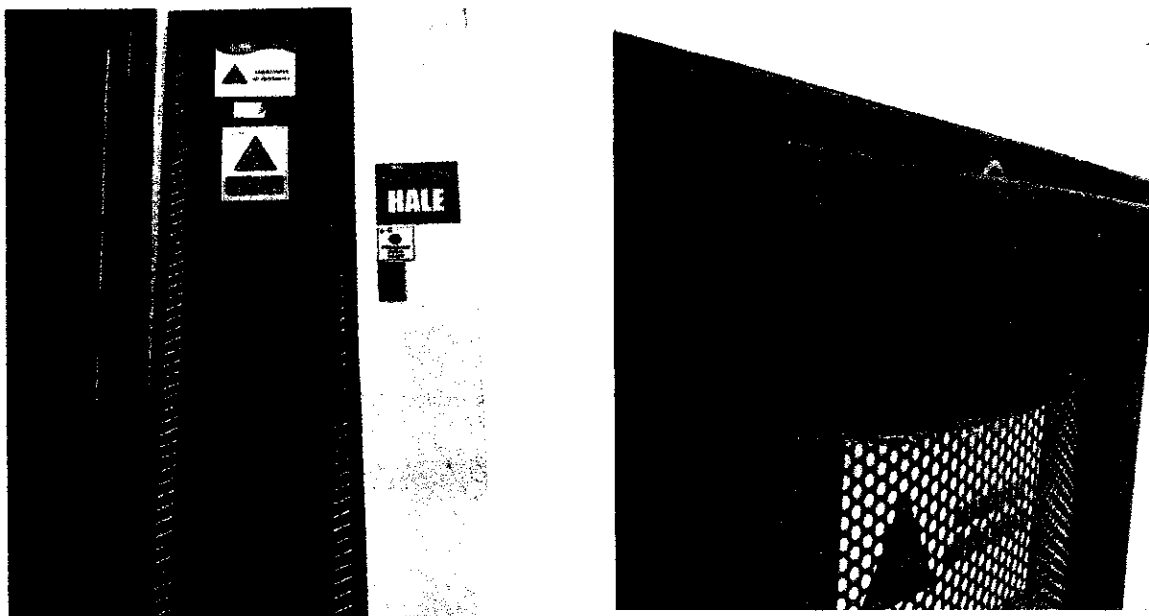
Estado inicial Antes de mantenimiento

Trabajo realizado en oficina principal CECOI: mantenimiento y limpieza a RACK y equipos instalados dentro del mismo.

El mantenimiento # 4 del año 2021 realizado en la oficina principal CECOI, se evidenció que el RACK se encuentra en buenas condiciones en su pintura. En el trabajo ejecutado se observó que este presentaba suciedad (polvo) tanto en su parte interior como exterior, por lo que se realizó una limpieza de este, con sopladora eléctrica y aplicando laca para tableros con el fin de evitar deterioro de este. Las conexiones también se encuentran sin ningún desgaste, por lo tanto, se realizó una reorganización al cableado.

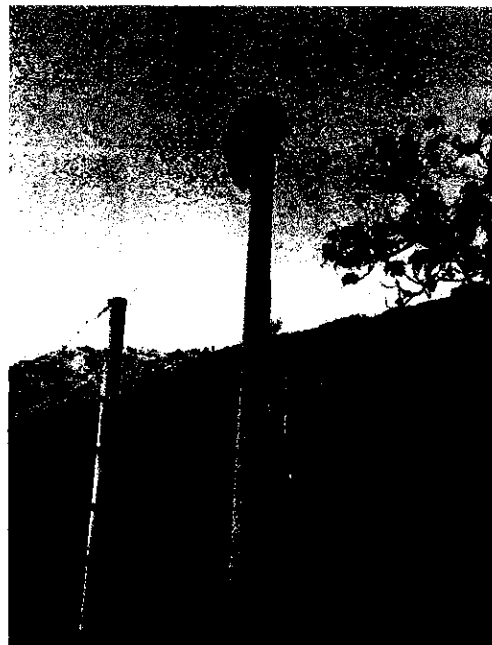
Estado final del enlace de comunicación

- Radios en excelente estado y su ganancia en señal en perfecto funcionamiento
