DOCUMENTOS ACTA 04 CONT 024-20 HENKEL INTERNACIONAL

Contrato No.	024 DEL 08 DE JULIO DE 2020		
Objeto	OPTIMIZACIÓN Y MANTENIMIENTO AL SISTEMA DE TELLMETRIA IMPLEMENTADO EN LA EMPRESA ISACUERENA DE ACUEDUCTO Y ALCANTARILLADO IBAL S A E S.P OFICIAL		
Valor total	\$ 375'499 999		
Contratista	HENKEL INTERNACIONAL S A S		
Supervisor	HAROLD ROSEMBERT RODRIGUEZ SANCHEZ - DIRECTOR OPERATIVO. CARLOS ANDRES CAMACHO ACUÑA - PROFESIONAL UNIVERSITARIO II SUPERVISOR		
Fecha de inicio	31 DE JULIO DE 2020		
Fecha de terminación	31 DE JULIO DE 2021		
Plazo de Ejecución	12 MESES		
FECHA DE ELABORACIÓN DEL ACTA PARCIAL	Año	Mes	Día
	2021	04	16 ✓
En la ciudad de Ibagué, en la fecha antes indicada, contratista y supervisor suscriben la presente Acta Parcial No. 4 del contrato antes identificado. Para completar y soportar los trámites necesarios para su correspondiente pago.			
Periodo informado	15 DE MARZO DE 2021 – 16 DE ABRIL DE 2021 ✓		
Actividades desarrolladas	Las actividades realizadas se encuentran anexas a la presente acta y reposa en su contrato original.

Asunto: Plan de trabajo de Mantenimiento telemetría

Con referencia al contrato N° 024 de MANTENIMIENTO AL SISTEMA DE TELEMETRIA, que tiene

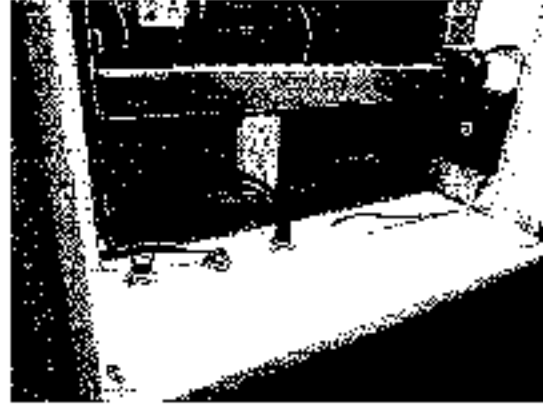
- Interior del RTU donde se encuentra los dispositivos electrónicos

Antes del mantenimiento

Después del mantenimiento

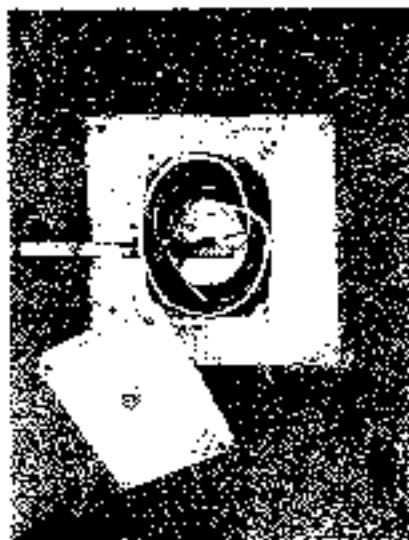
Antes del mantenimiento

Después del mantenimiento

- Limpieza de la parte interior del soporte del sensor

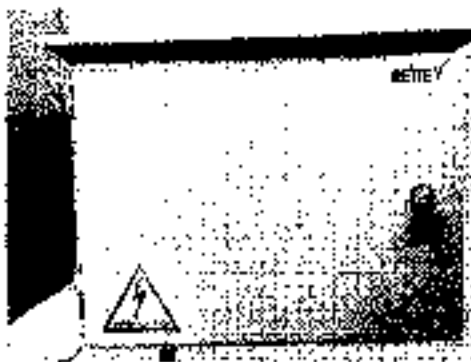
- Cara frontal caja de batería

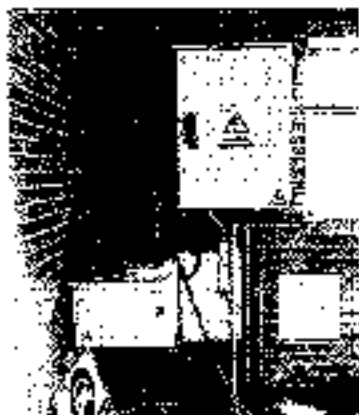
- Limpieza del encerramiento donde se encuentra el RTU

Antes del mantenimiento

Después del mantenimiento

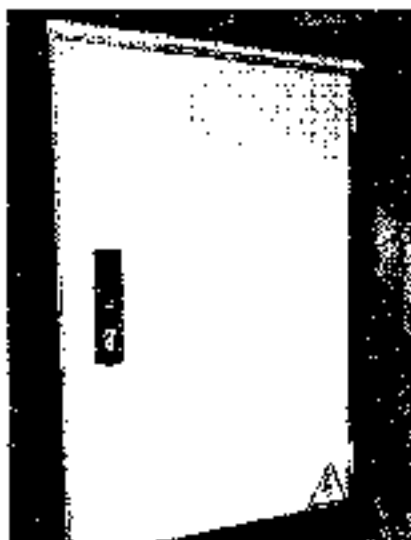
- Tapa del RTU

Antes del mantenimiento

Después del mantenimiento

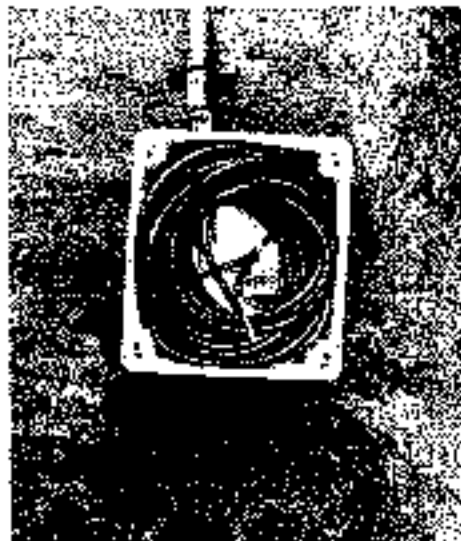
Después del mantenimiento

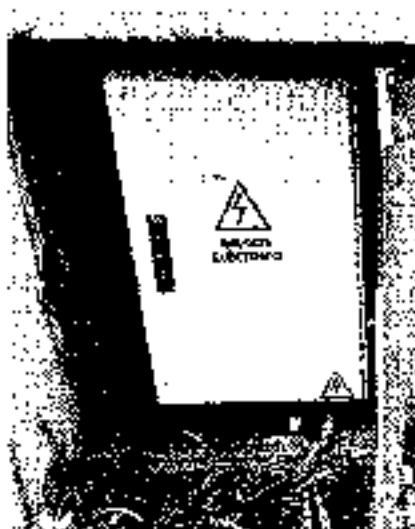
- Cara frontal del RTU

Antes del mantenimiento
